**INFORME N° 00502-2019-OEFA/DEAM-SSIM**

**ASUNTO** : Informe de Evaluación Ambiental para la identificación del sitio impactado por actividades de hidrocarburos con código S0311, ubicado en el Lote 8, en el ámbito de la cuenca del río Corrientes, distrito de Trompeteros, provincia y departamento de Loreto.

**CUE** : 2019-05-0015

**FECHA** : Lima, 29 de noviembre de 2019

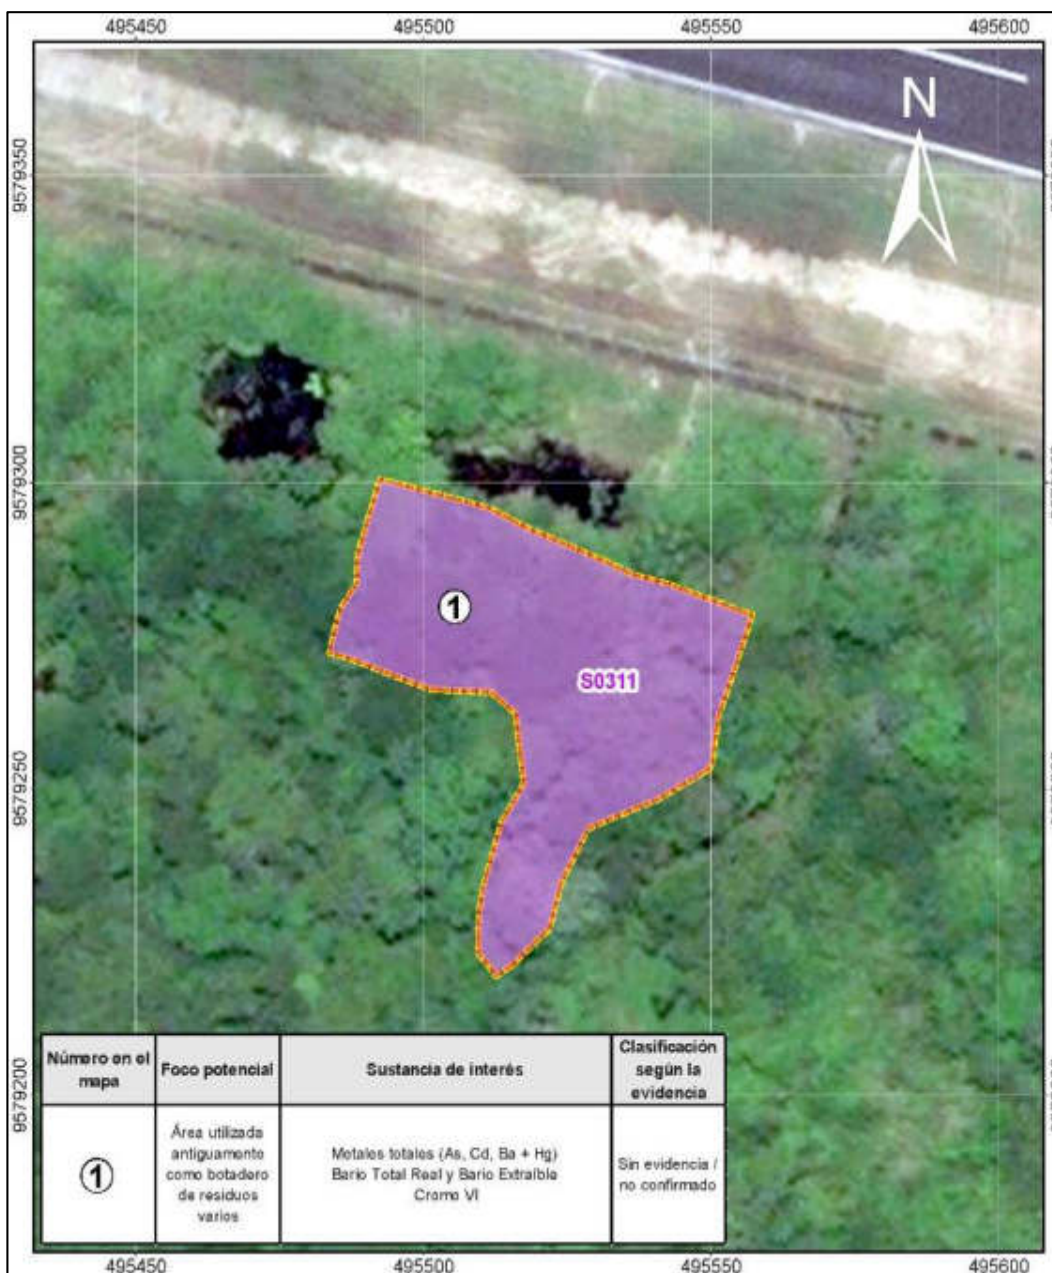
Figura 3.4. Focos potenciales de contaminación en el sitio S0311

La Figura 3.4 presenta un mapa con la demarcación de los focos potenciales de contaminación identificados en el sitio S0311 y sus posibles sustancias de interés.

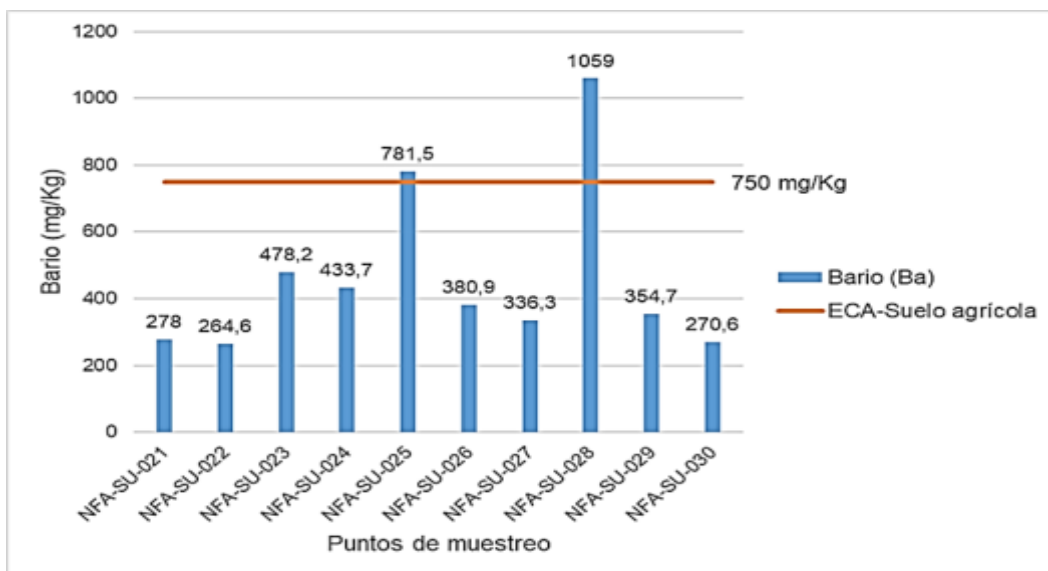
Figura 8.1. Resultados del parámetro bario total para el sitio S0311

En la Figura 8.1 se muestra las concentraciones de bario total (Ba) de las muestras de suelo del sitio S0311, en la cual se puede apreciar que de las diez (10) muestras tomadas a nivel superficial (0,1 m de profundidad) en el sitio, dos (2) muestras (NFA-SU-025 y NFA-SU-028) superaron el ECA para suelo de uso agrícola en el parámetro bario total (Anexo 1.3). No obstante, los resultados de los otros puntos de muestreo, también registraron concentraciones de bario total; sin embargo, los resultados no superaron los ECA para suelo, pero evidencian la presencia de este metal en el suelo, de manera significativa.

Considerando que las muestras de suelo con código NFA-SU-025 y NFA-SU-028 excedieron el ECA para suelo de uso agrícola respecto del parámetro bario total, se realizó el análisis de las concentraciones de bario total real y bario extraíble en estas

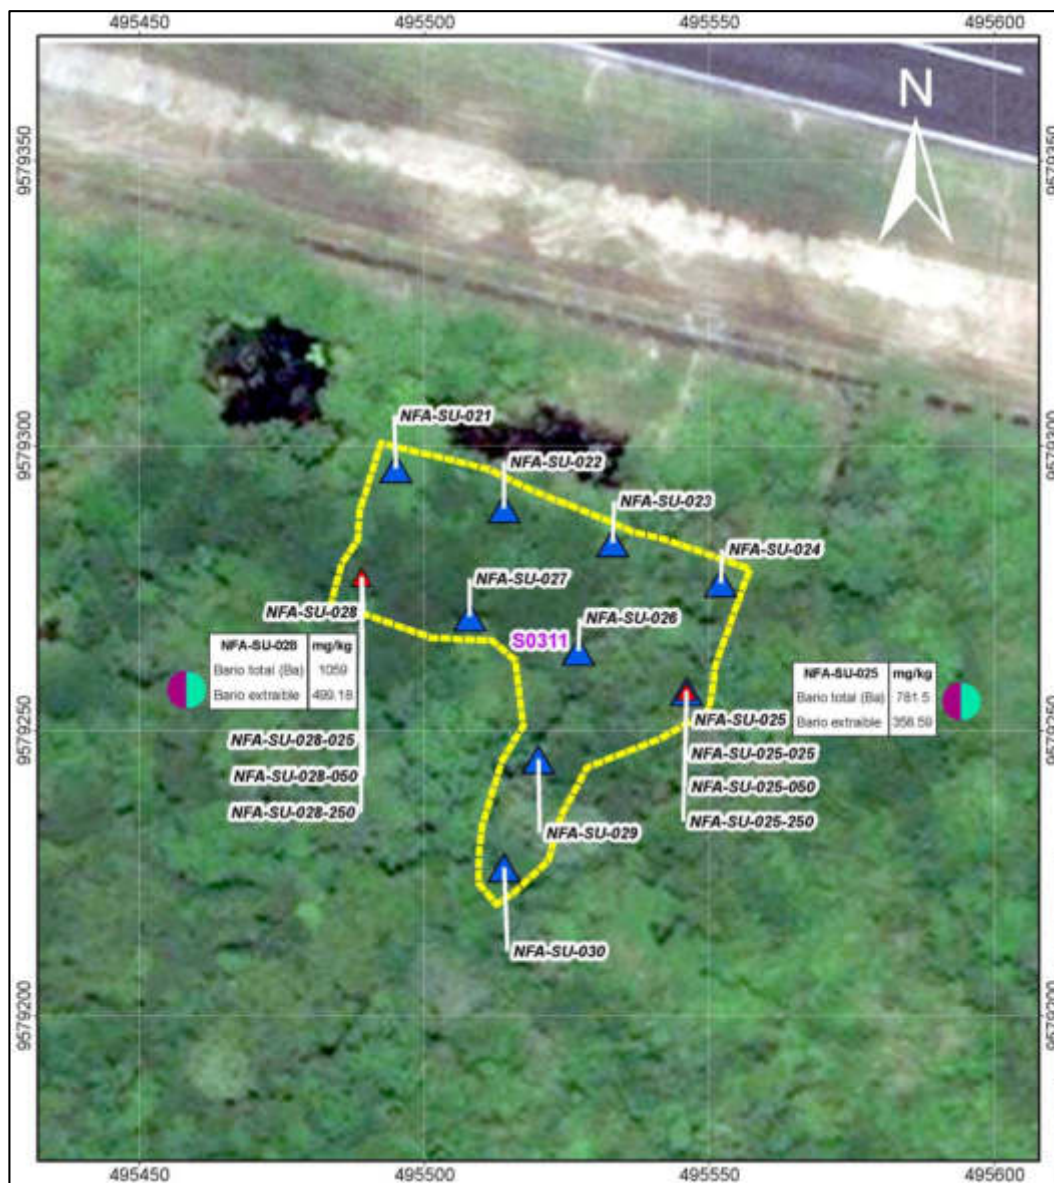
Figura 8.3. Puntos de muestreo con concentraciones que superan el ECA suelo

En la Figura 8.3 se muestran los puntos de muestreo de suelo con las excedencias de los ECA para suelo de uso agrícola, evaluados en el sitio S0311.

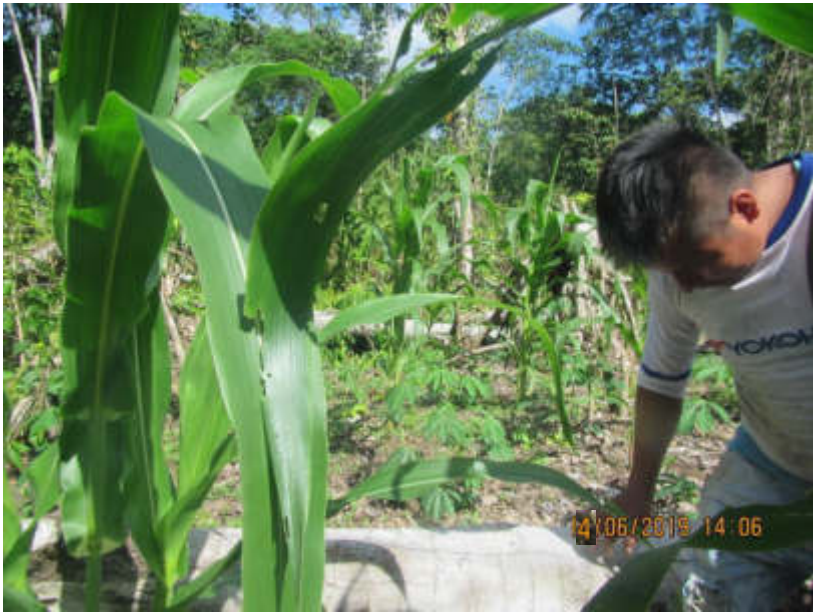
Distrito	Trompeteros	Provincia	Loreto	Departamento	Loreto
<b>FOTOGRAFÍA N.º 2 R003667</b>

Fecha: 14/06/2019					
Hora: 14:06 horas					
<b>COORDENADAS UTM -WGS84 – ZONA 18M</b>					
Este (m): 049552					
Norte (m): 9579276					
Altitud (m.s.n.m): 123					
Precisión: ± 3					
<b>DESCRIPCIÓN:</b>		Vista de la ubicación en terreno del sitio S0311, se observa el monitor ambiental de San Cristóbal. El cual se observa cultivo de maíz y yuca.

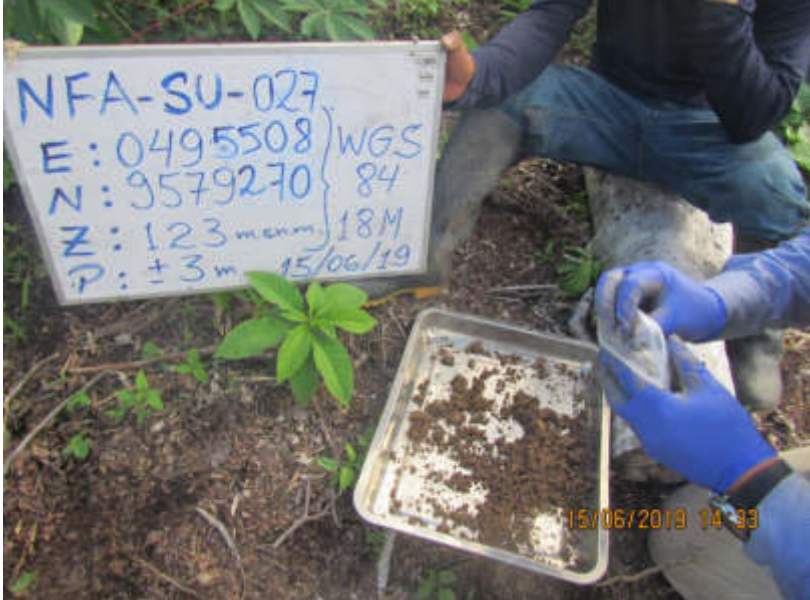
<p><b>DESCRIPCIÓN:</b> Punto de muestreo de suelo con código NFA-SU-027, homogenización y recolección de muestra compuesta a nivel superficial 0,10 m de profundidad.</p>					
<p><b>EJECUCIÓN DEL MUESTREO DE CALIDAD DE SUELO EN EL SITIO S0311, UBICADO EN EL LOTE 8, EN EL ÁMBITO DE LA CUENCA DEL RÍO CORRIENTES, DISTRITO DE TROMPETEROS, PROVINCIA Y DEPARTAMENTO DE LORETO</b></p>					
<p><b>CUE: 2019-05-0015</b></p>					
<p><b>Código de Acción: 0007-05-2019-402</b></p>					
Distrito	Trompeteros	Provincia	Loreto	Departamento	Loreto
<p><b>FOTOGRAFÍA N.º 08 NFA-SU-028</b></p>

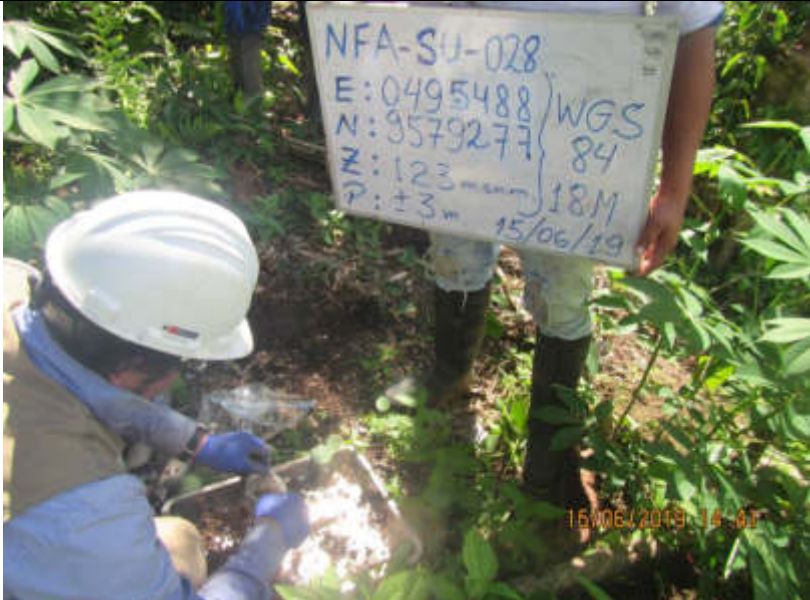
<p><b>DESCRIPCIÓN:</b> Punto de muestreo de suelo con código NFA-SU-028, homogenización y recolección de muestra compuesta a nivel superficial 0,10 m de profundidad.</p>
