**INFORME N° 789 - 2015-OEFA/DE-SDCA-CIPASH**

**ASUNTO :** Identificación de pasivo ambiental del subsector hidrocarburos con código de Ficha OEFA F01469, ubicado en el Lote 157, en el distrito de Tambopata, de la provincia de Tambopata del departamento de Madre de Dios.

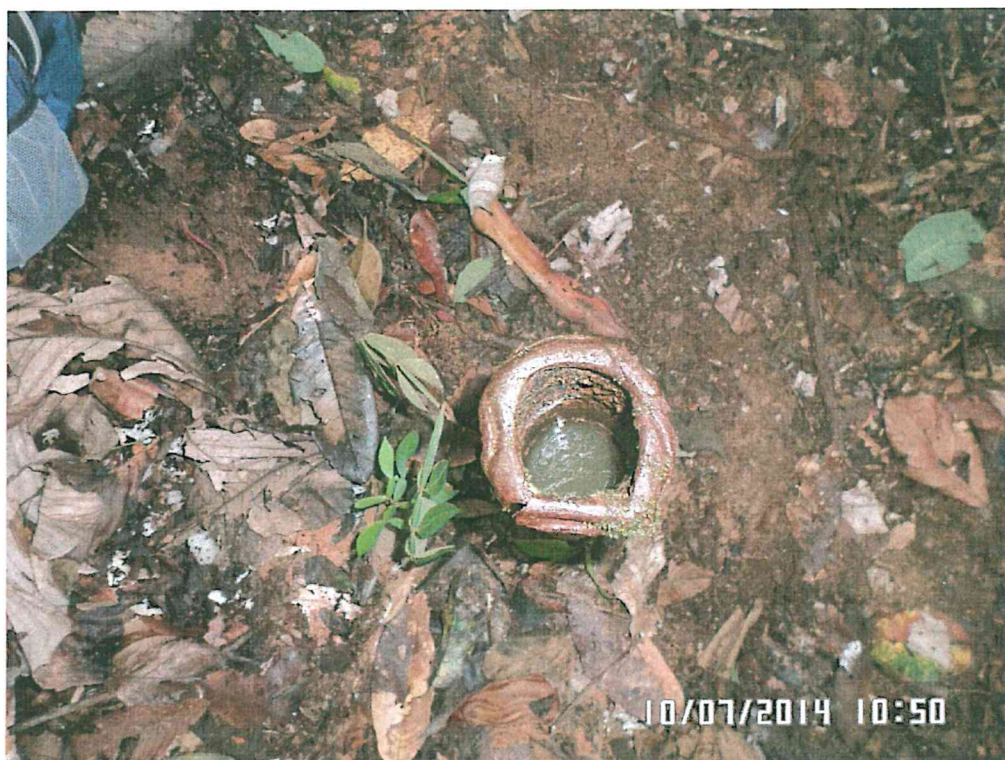
13. Durante la evaluación in situ realizada por el OEFA el 10 de julio del 2014, se observó un pozo inactivo con tubo de 3 plg de diámetro a 0,4 m desde la superficie del suelo en una planicie rodeado de flora arbustiva que no presenta vía de acceso; se observó el tubo abierto y deteriorado conteniendo agua en su interior producto de las precipitaciones pluviales; se realizó un recorrido exploratorio al área circundante al pozo no encontrándose suelo con presencia de hidrocarburos, ni tampoco se percibieron olores característicos a hidrocarburos por emisión de gases desde el pozo (ver anexos 1, 2 y 3).

16. En ese sentido, de la revisión de los antecedentes y las observaciones en campo se tiene que el pozo se encuentra mal abandonado, toda vez que no cumple con las condiciones de abandono establecidas en el Decreto Supremo N° 032-2004-EM - Reglamento de las Actividades de Exploración y Explotación de Hidrocarburos, como no contar con un último tapón de cemento desde los doscientos (200) metros de profundidad hasta la superficie, conforme se establece en el Artículo 200° del Decreto Supremo N° 032-2004-EM<sup>6</sup>. Asimismo, el pozo debería contar con una varilla de acero de dos (2) metros de altura con el número del pozo soldado a la plancha que tapa el pozo, tal como se establece en el Artículo 203° del Decreto Supremo N° 032-2004-EM<sup>7</sup>.

**Fotografía N° 1.** Vista del pozo inactivo con código de ficha OEFA F01469 (pozo 47\_\_2), se observa el tubo abierto y deteriorado con agua en el interior del tubo producto de las precipitaciones pluviales.

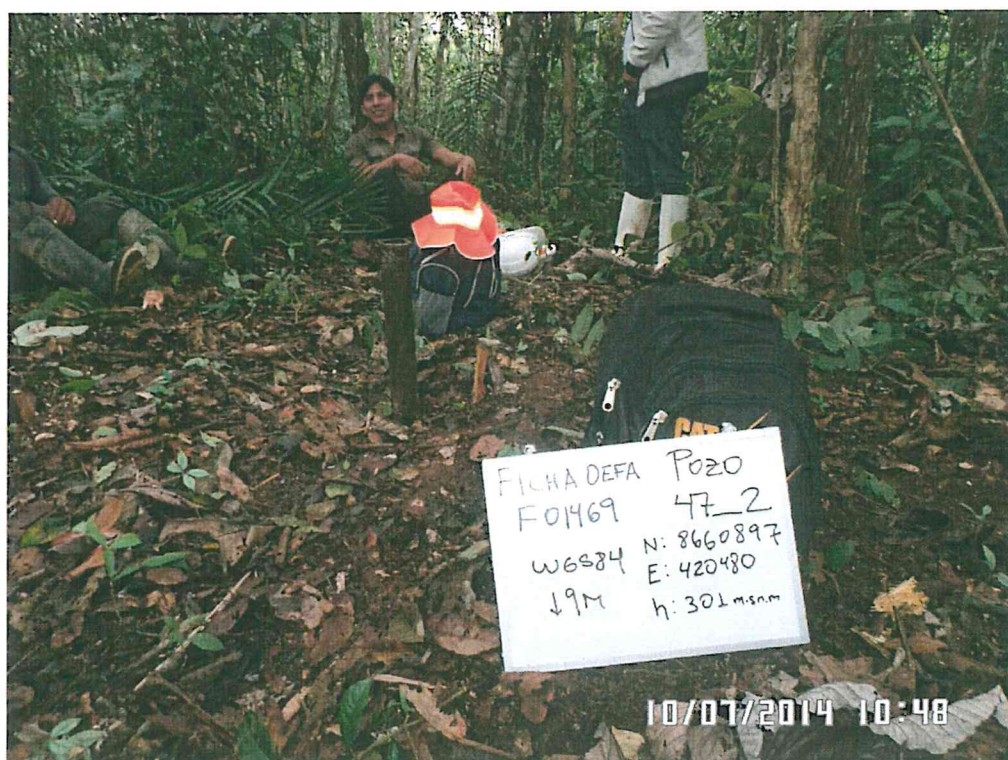
**Fotografía N° 2.** Vista panorámica del pozo con código de ficha OEFA F01469 (pozo 47\_\_2), se observa el tubo rodeado de flora.

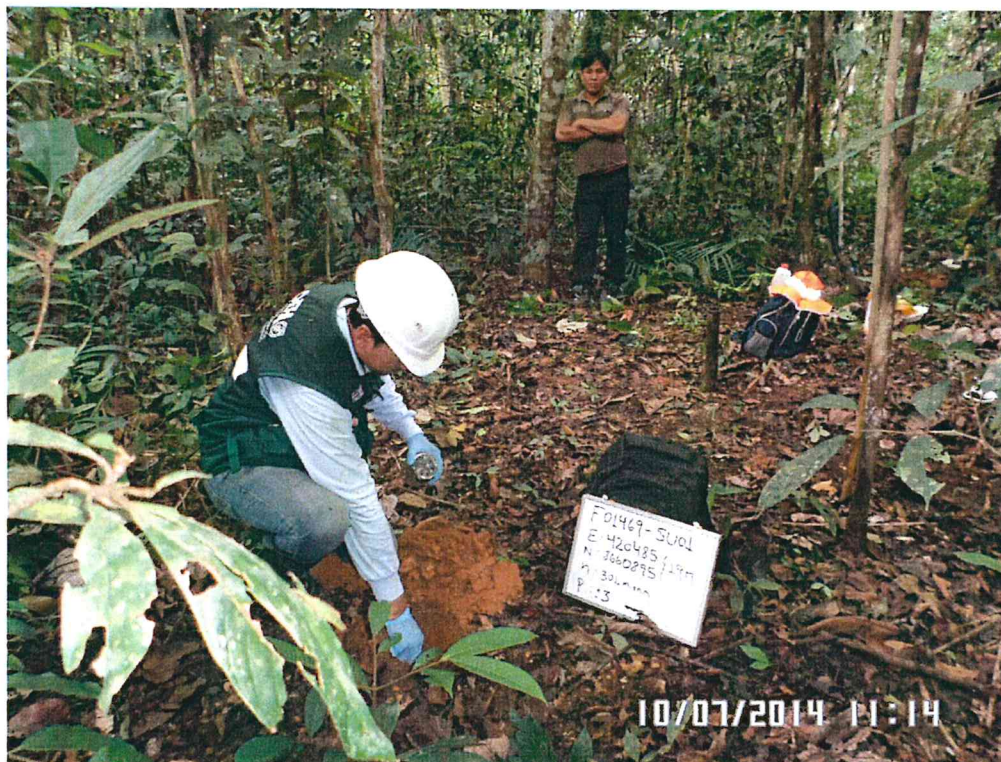
Fotografía N° 3. Vista del punto de muestreo F01469-SU01, ubicado a 2 m del pozo.

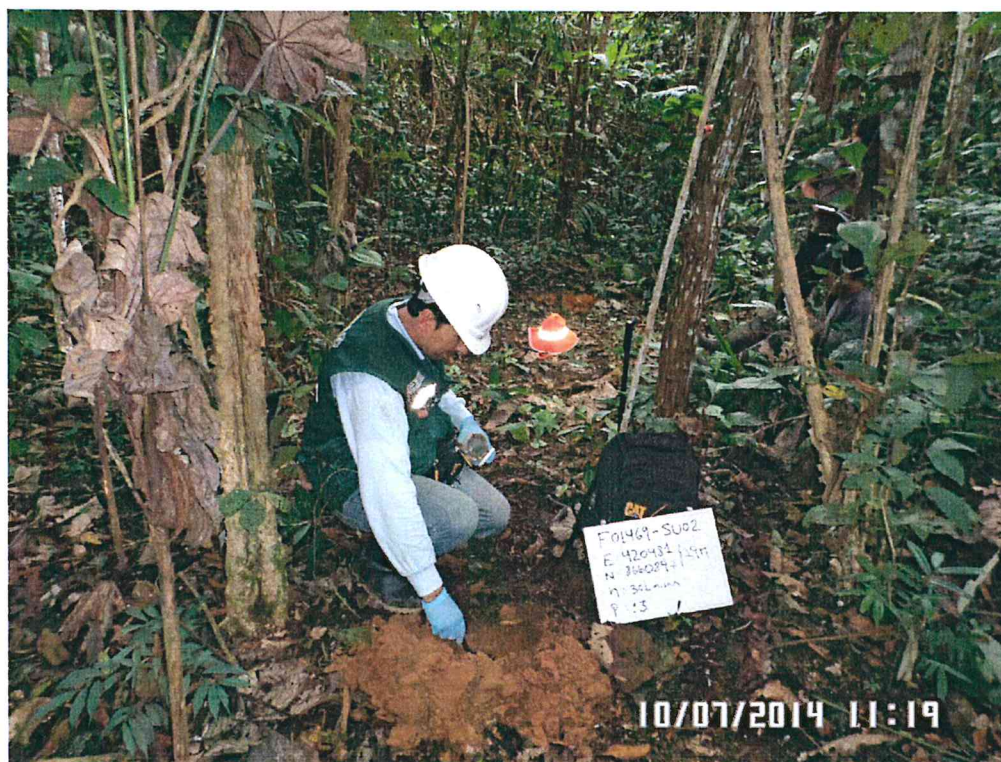
Fotografía N° 4. Vista del punto de muestreo F01469-SU02 ubicado a 4 m del pozo.

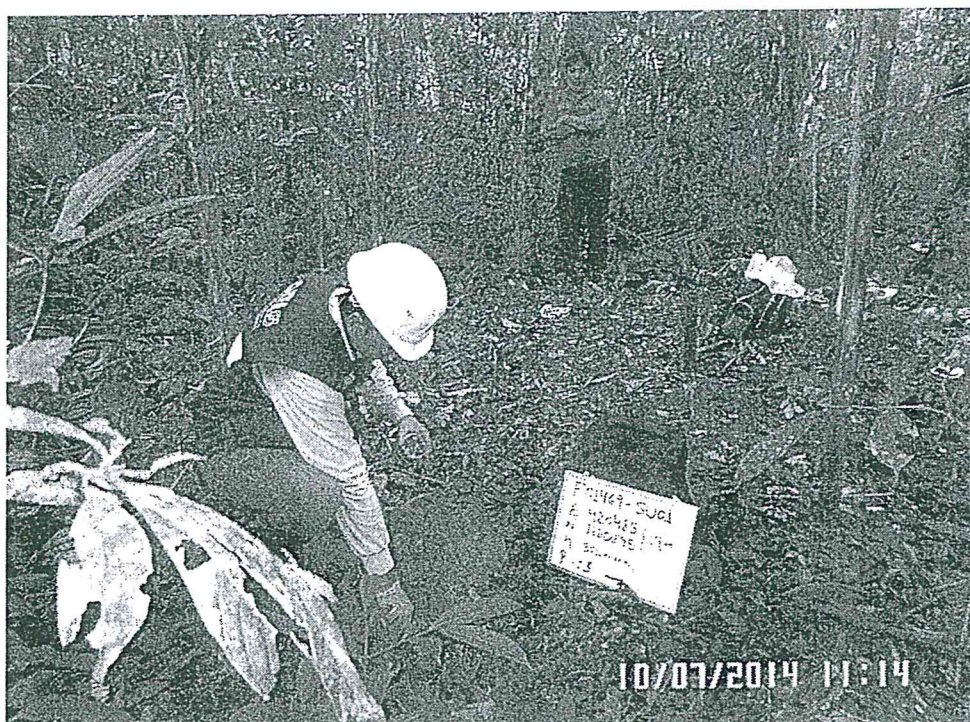
Fotografía N° 1. Toma de muestra de suelo en el punto F01469-SU01, ubicado a 2 m aproximadamente del Pozo 47\_\_2.

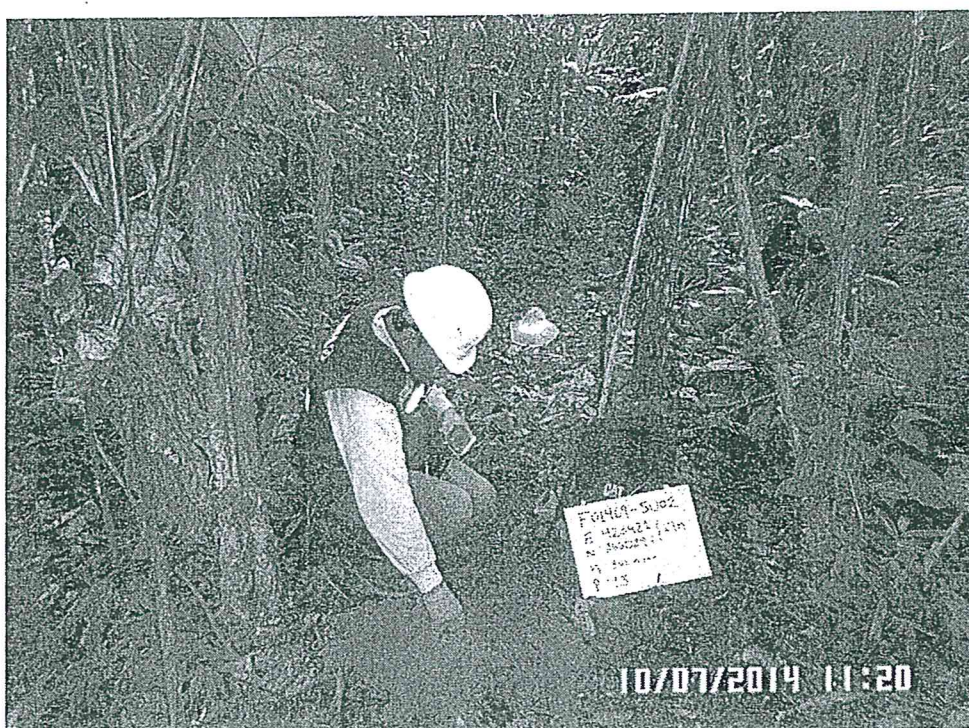
Fotografía N° 2. Toma de muestra de suelo en el punto F01469-SU02, ubicado a 4 m aproximadamente del Pozo 47\_\_2.
