**INFORME N° 145 2011 / OEFA - DE**

Asunto : Visita de evaluación ambiental del centro de beneficio de animales "camal" de la Provincia de Tayacaja - Huancavelica.

Fecha : 16 MAYO 2011

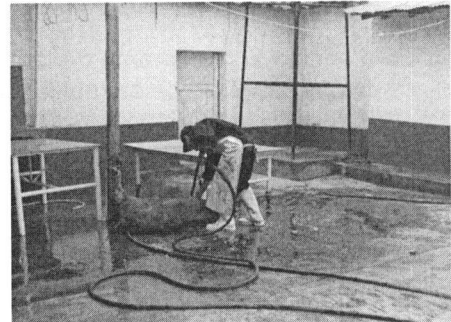
La sección de beneficio de ovinos, caprinos y vacunos cuentan con instalaciones suspendidas (barras metálicas fijas con ganchos y tecle de elevación mecánica solo para ganado mayor), canal de evacuación parcialmente enrejado con piso de cemento pulido con declive al canal, no existe un sistema que permita recepcionar la sangre por lo que se arroja al piso o a la canaleta y son arrastrados junto con el agua de lavado que se emplea en el proceso de faenado.

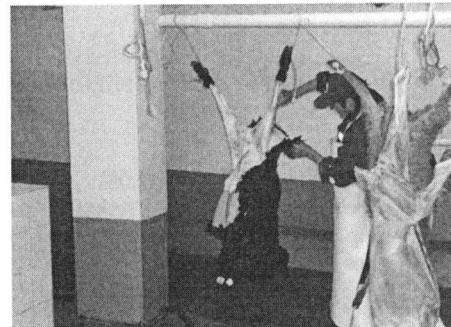
La sección de beneficio de porcinos cuenta con un área de escaldado con tecle mecánico e instalaciones suspendidas (barra metálica fija con ganchos), piso de cemento pulido con declive a caja de registro y canal que descarga al canal de evacuación de la sección de ovinos, caprinos y vacunos, así mismo cuenta con mesa de acero inoxidable para el pelado y mesa para la recepción de vísceras.

La zona de escaldado de porcinos representa un riesgo potencial de afección a la integridad del personal dado el reducido espacio en la que se opera y sin los medios de prevención mínimos.

La zona de pelado de los porcinos carece de un sistema que permita la retención de sólidos (pelos) así como carece un sistema de canaletas que faciliten la evacuación del agua de lavado.

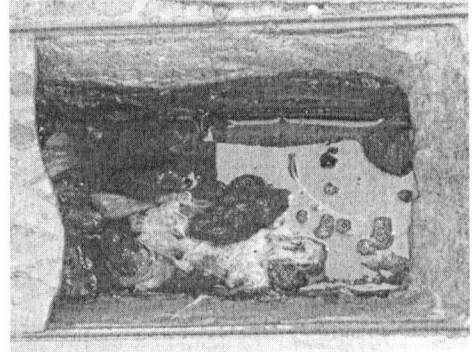
En el proceso de limpieza de los animales beneficiados y obtención de los canales y vísceras, se arrojan además de sangre, detritus conformado por recortes de grasas, tejidos así como algunos apéndices y órganos como el saco biliar, la vejiga, el útero y algunas secciones del tracto digestivo, entre otros como la ubre, además de los pelos en el caso de los porcinos; todos estos al igual que los demás residuos son arrojados al piso y culminan formando parte del vertimiento.

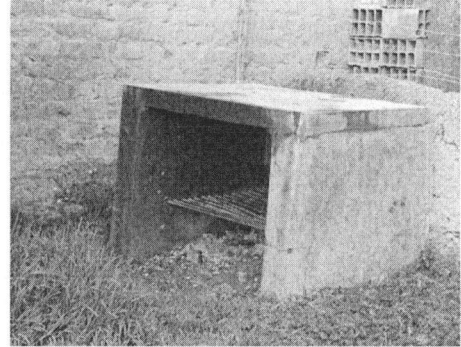
La estructura denominada como "incinerador" consta de una caja de concreto con abertura frontal y en la parte media cuenta con una parrilla metálica; en la parte baja se coloca leña y sobre la parrilla se colocan las vísceras o piezas del animal beneficiado destinado para su eliminación el cual es rociado con combustible para luego proceder a encenderlo hasta su quema. Luego del proceso de quema cuando quedan piezas que no han sido quemadas en su totalidad dichas piezas son enterradas en un sector de la parte posterior del camal.

El sistema de "incineración" con el que cuentan en el camal no constituye un incinerador propiamente dicho, dicha estructura solo facilita el desarrollo de la quema de las vísceras o canales no aptos para consumo humano y descalificados sanitariamente mas no garantiza la eliminación completa de dichos residuos patogénicos; en tal sentido resulta necesario implementar al camal con un sistema alternativo para el tratamiento o la eliminación completa

de dichos residuos patogénicos; que podría estar constituido por una autoclave o un incinerador propiamente dicho.

- El contenido de los estómagos "bazofia" y excretas podrán ser compostadas y ser mezcladas con la sangre cocida.
- El área de eliminación de vísceras o carcazas no aptas para consumo humano deberán ser sometidas a tratamiento térmico que podrá ser por autoclavado o un incinerador propiamente dicho.

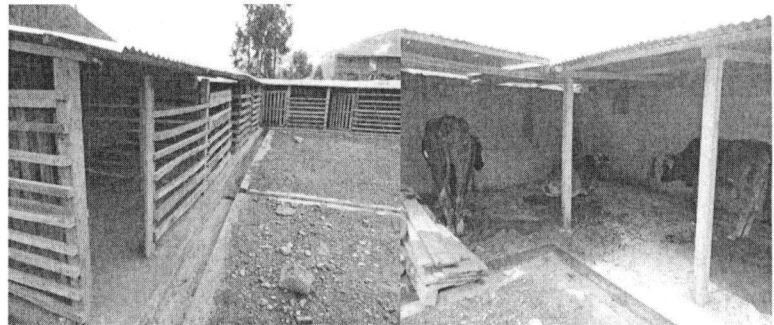
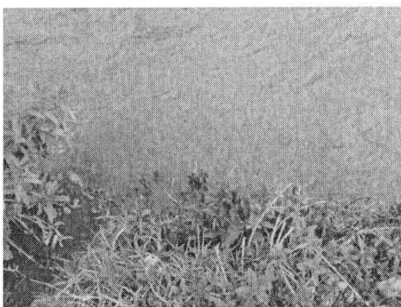
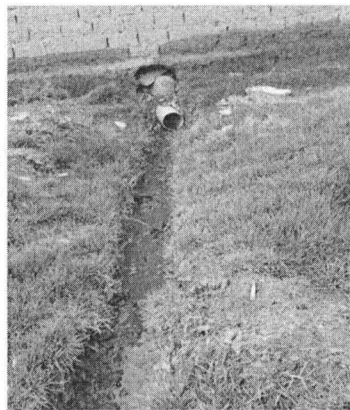
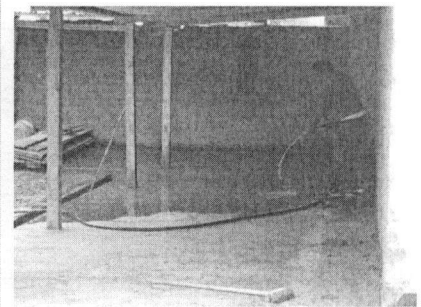
Los corrales son limpiados y lavados en forma diaria, siendo las aguas descargadas a través de canales de concreto que conducen las aguas a la parte posterior del camal donde son descargados directamente al río Upa mayo.

Si bien la infraestructura de los corrales de reposo brinda la protección de los animales, el sistema de evacuación del agua de lavado de los corrales carece de un sistema de retención de sólidos (trampa de sólidos), descargando los efluentes a través de un canal no impermeabilizado en su tramo final directamente al río Opamayo aportando una carga orgánica adicional a la descarga del vertimiento del proceso de faenado propiamente dicho.

- El agua de lavado de los corrales deberán pasar por una trampa de sólidos previo al ingreso del tanque séptico.
- Establecer una diferenciación adecuada de las líneas de beneficio para:

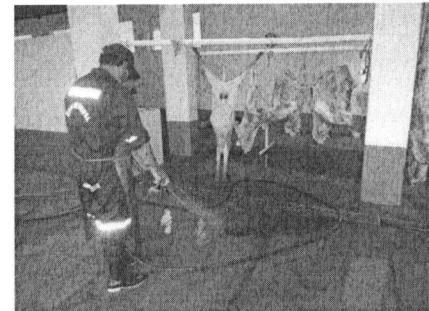
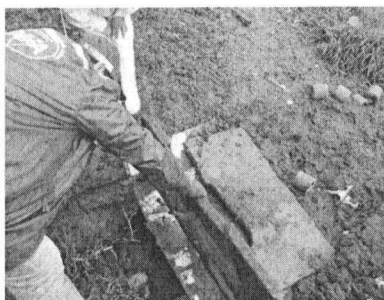
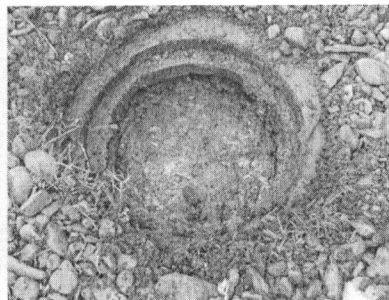
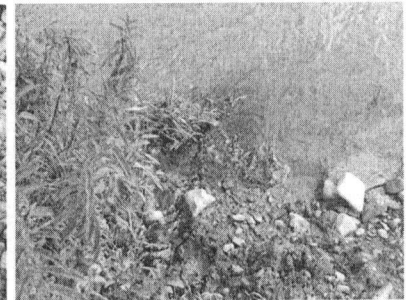
El sistema de efluentes, consistente en dos pozas de concreto que receptionan las aguas de lavado de la zona de beneficio de animales, canales, lavaderos de vísceras, lavado de pisos y paredes, sangre, contenido estomacal, detritus y piezas de tejidos y órganos de los animales beneficiados son conducidos a través de una canaleta y tubería de descarga a las dos pozas para luego descargar a través de una tubería de rebose al río Upa mayo.

El sistema de tratamiento consta de dos pozas o trampas por donde pasa las aguas residuales para luego descargar al río Opamayo; de la inspección a las pozas se evidencia la acumulación de materia orgánica en suspensión que forma una costra gruesa flotante que llega a obstruir el ducto de descarga.

- Las aguas de lavado de vísceras, lavado de pisos y paredes deben ser recepcionados en pozas con trampa de sólidos y trampa de grasas para luego descargar al tanque séptico y de este se descargará al cuerpo receptor "río".

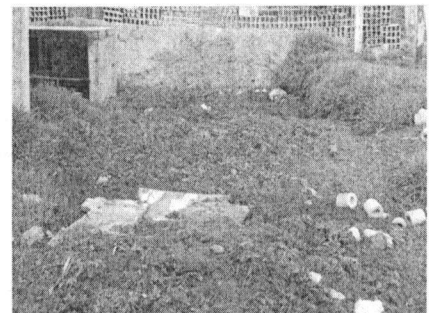
De acuerdo a la información proporcionada por el personal del camal las pozas de pre-tratamiento de efluentes fueron limpiadas en la quincena del mes de marzo aproximadamente, habiendo arrojado los sólidos alrededor de las pozas de pre-tratamiento.

El sistema de tratamiento de efluentes de acuerdo a la información proporcionada por el personal del camal municipal fue limpiado en la quincena del mes de marzo, quedando como evidencia materia orgánica dispuesta alrededor de las pozas o trampas de sólidos.

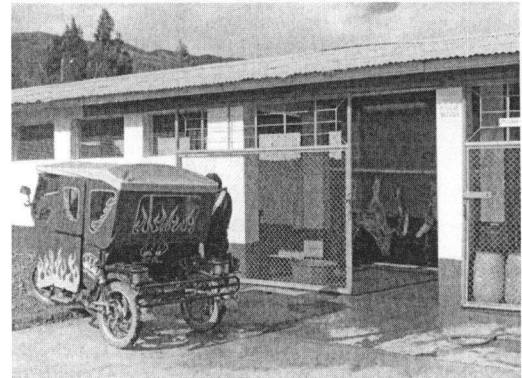
Entre el patio de maniobras y el ingreso a la zona de faenado de porcinos se realiza el lavado de los vehículos (moto taxis) dado que cuenta con piso de cemento pulido que facilita el escurrimiento del agua evitando la formación de lodo que se originaría si el lavado se realizara en cualquier sector del patio de maniobras.

Si bien esta práctica es una alternativa no constituye una práctica adecuada dado que afecta las condiciones sanitarias de la zona de faenado de porcinos y la zona de faenado de vacunos y ovinos así como incrementar el riesgo de contaminación cruzada.

La alternativa a esta práctica es la habilitación de una zona de lavado vehicular en un sector alejado de la zona de faenado que cuente con loza de concreto con sus respectivas canaletas y trampa de sólidos y vía de ingreso a la zona de carga de canales enlozado.

- Deberá implementar un área de lavado de vehículos que cuente con canaletas enrejadas, trampa de sólidos y punto de descarga.

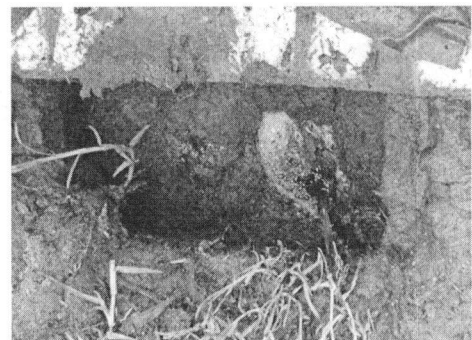
No se tiene información respecto de la capacidad de dichas pozas.

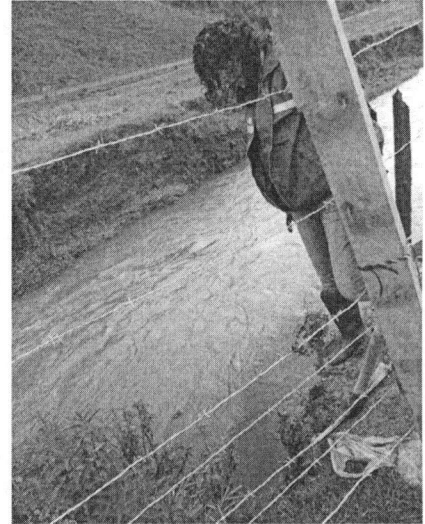
Por otro lado el punto de descarga del vertimiento de las aguas residuales de las pozas de tratamiento del camal al cuerpo receptor se encontraba obstruido por sedimentos producto de la crecida del río Opamayo por lo que se estuvo buscando hasta llegarse a ubicarse, una vez ubicada el punto de descarga se apreció que la descarga de las aguas residuales "tratadas" se vierten al río Opamayo y presentan una coloración oscura.

Reubicar el camal a una zona más elevada respecto del nivel del río dado que en épocas de crecida el río llega a inundar las zonas de pozas de tratamiento de aguas residuales llegando a colmatar los puntos de descarga de aguas residuales y canal de descarga del lavado de corrales; en caso contrario considerar elevar el nivel del terreno debiendo desarrollar procedimiento de compactación y estabilización del material de relleno.
