Organismo de Evaluación y Fiscalización Ambiental - OEFA

INFORME N° 12.04 - 2014-OEFA/DE-SDCA

ASUNTO : Identificación de pasivo ambiental del subsector hidrocarburos con código de Ficha OEFA F01353, ubicado en el Lote VII/VI (Ex Lote VII), en el distrito de La Brea de la provincia Talara del departamento de Piura.

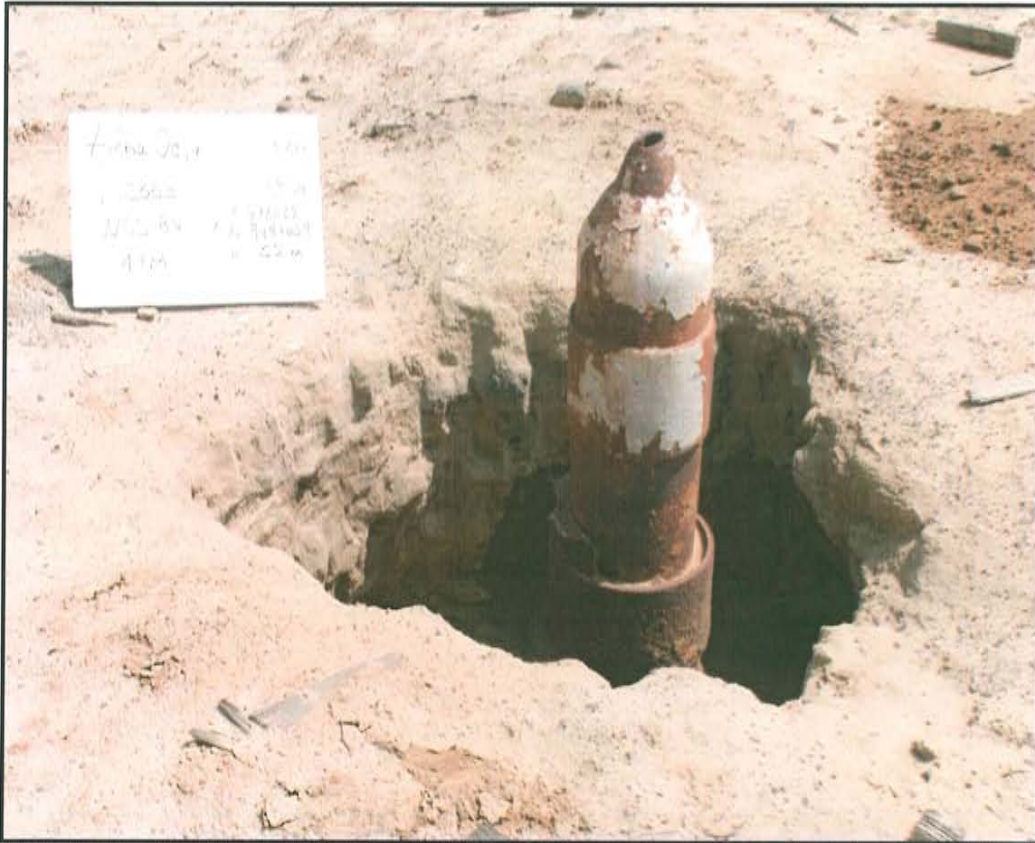
16. En ese sentido, de la revisión documentaria y evaluación in situ se tiene que el pozo se encuentra mal abandonado, toda vez que no se encuentra herméticamente cerrado ni en condiciones seguras para el abandono, conforme se establece en el Artículo 2° del Decreto Supremo N° 032-2004-EM – Reglamento de las Actividades de Exploración y Explotación de Hidrocarburos⁶.

Fotografía N° 1. Cabezal de pozo T 1804 compuesto por tubería de reducción unida al casing de 16 pulg que emerge una altura de 1,9 m que sobresale desde la base del hoyo de 1,1 m de profundidad.

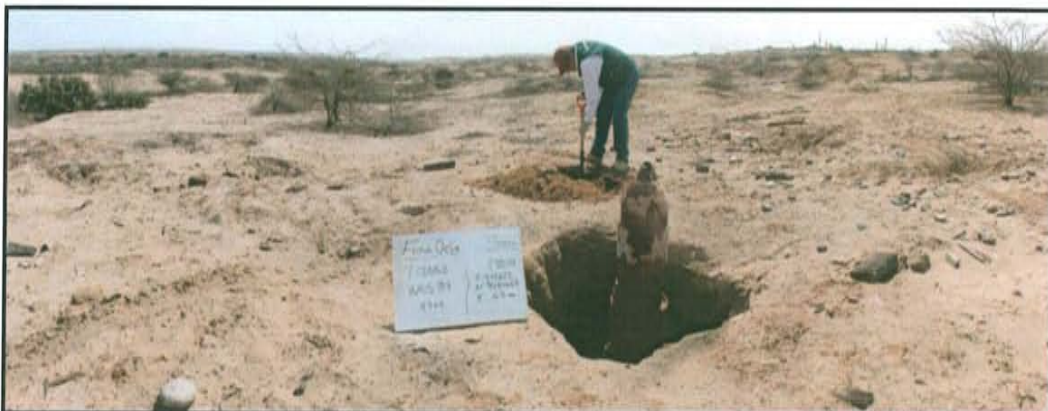
Fotografía N° 2. Vista panorámica del pozo T 1804.

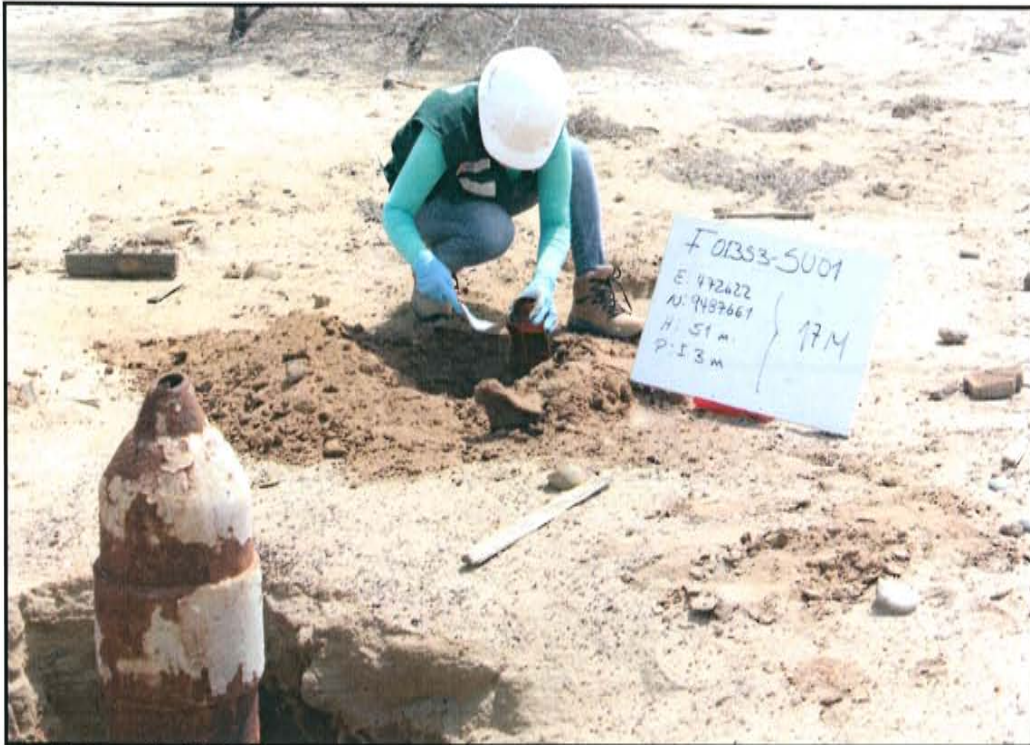
Fotografía N° 3. Toma de muestra en el punto F01353-SU01, ubicado a 2 m de distancia del casing del pozo T 1804.

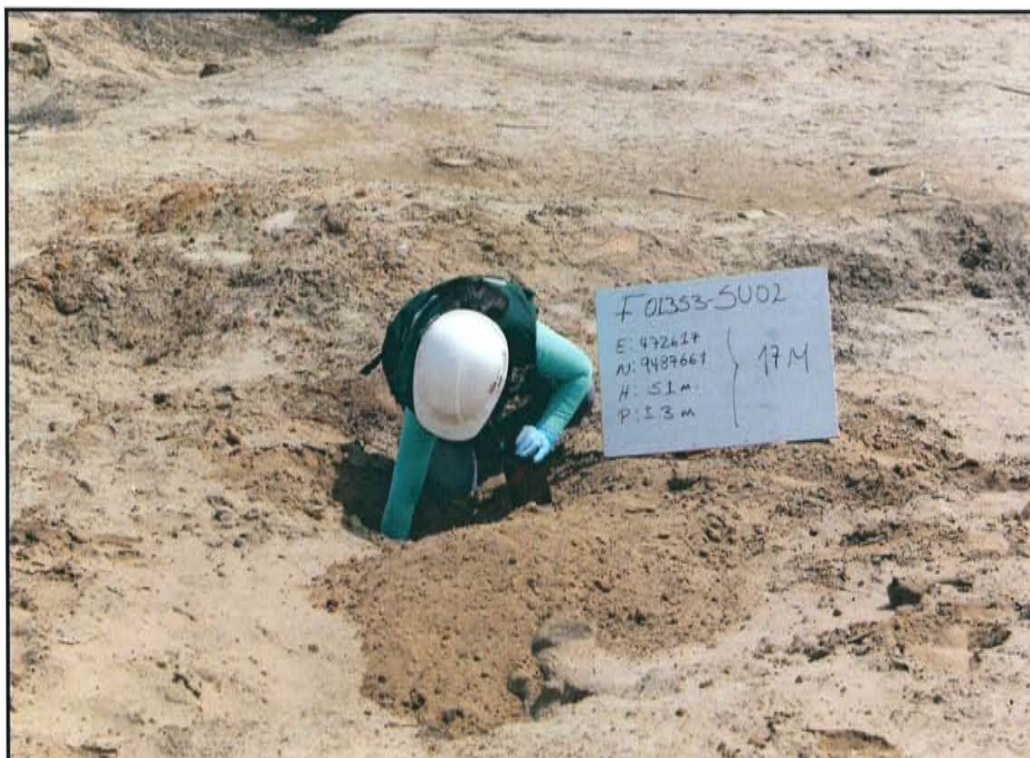
Fotografía N° 4. Toma de muestra en el punto F01353-SU02, ubicado a 5,8 m de distancia del casing del pozo T 1804.

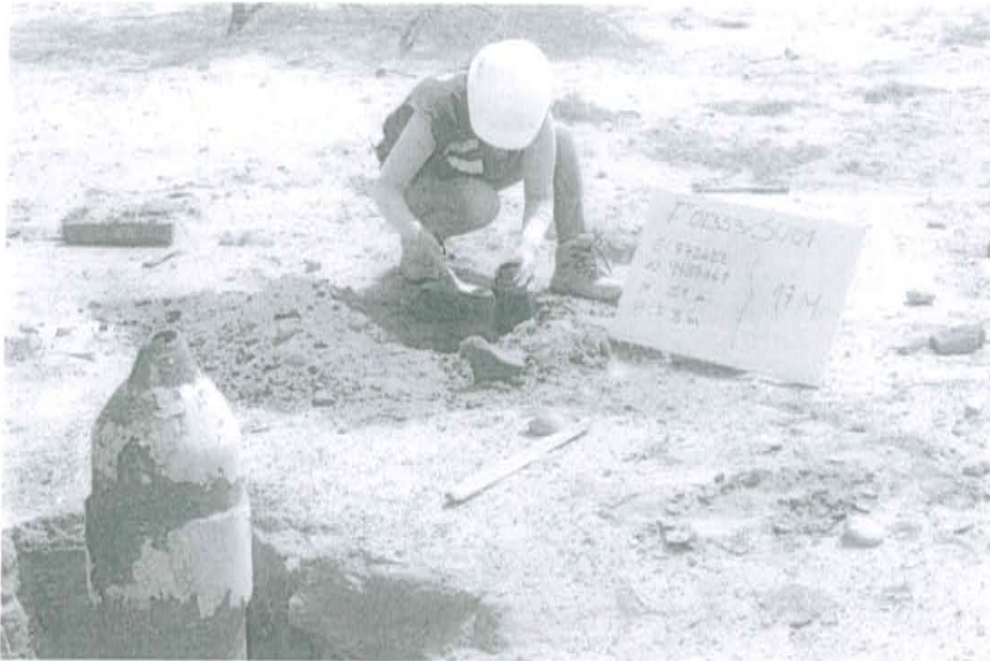
Fotografía N° 1. Toma de muestra en el punto F01353-SU01, ubicado a 2 m de distancia del casing del pozo T 1804 a una profundidad de 0,5 m de la superficie del suelo.

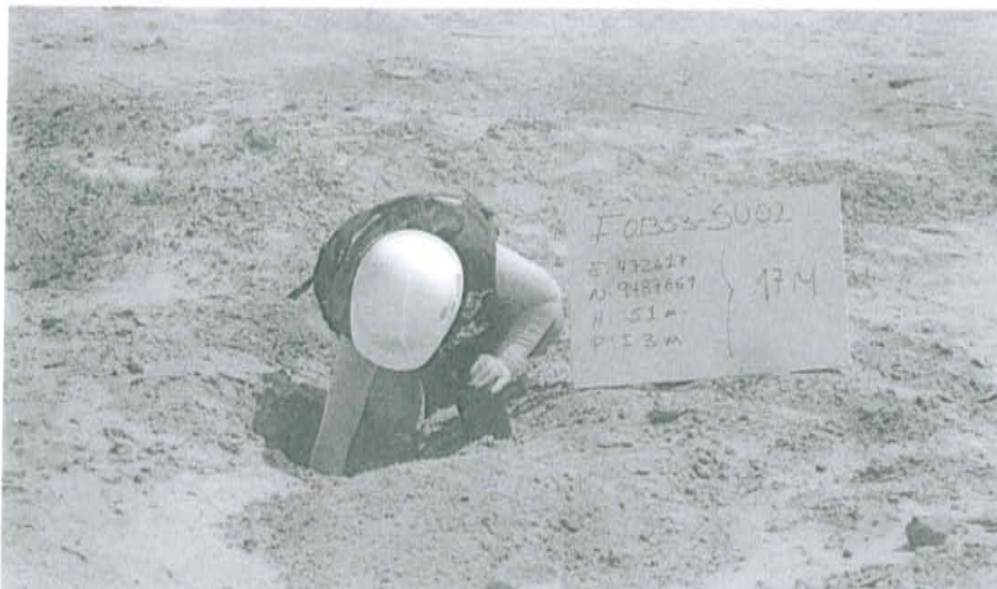
Fotografía N° 2. Toma de muestra en el punto F01353-SU02, ubicado a 5,8 m de distancia del casing del pozo T 1804 a una profundidad de 0,45 m de la superficie del suelo.

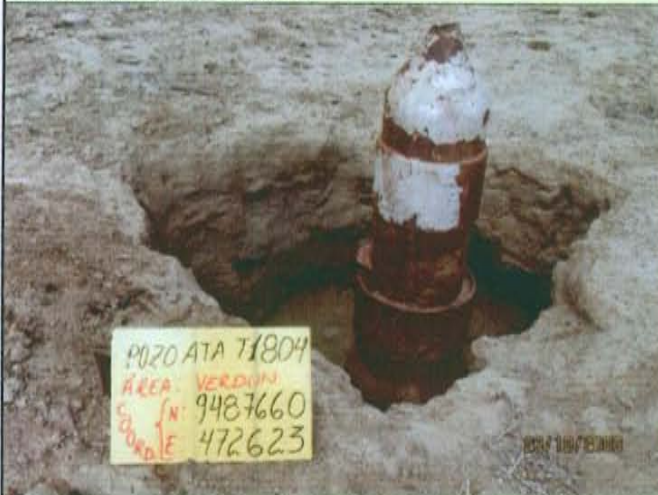
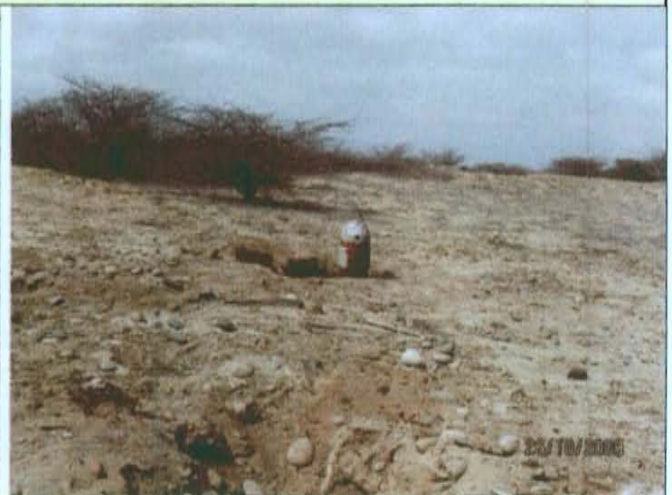
3. REGISTRO FOTOGRÁFICO

Pozo ATA, ubicado con el casing con una cubierta de reducción de 12" a 6", abierta y expuesto unos 80 cm. sobre la superficie del suelo; con terraplén. Este pozo se encuentra dentro de un bosque seco que tiene como vegetación predominante, en la zona, al faique (*Acacia sp.*), algarrobo (*Prosopis sp.*) y el bichayo (*Capparis scabrada*).

El inadecuado abandono del pozo.
