**INFORME N° 589 - 2015-OEFA/DE-SDCA-CIPASH**

**ASUNTO :** Identificación de pasivo ambiental del subsector hidrocarburos, con  
código de Ficha OEFA F01656, ubicado en el Lote III, distrito de La  
Brea Negritos de la provincia de Talara del departamento de Piura.

### III. IDENTIFICACIÓN DE PASIVO AMBIENTAL DEL SUBSECTOR HIDROCARBUROS CON CÓDIGO DE FICHA F01656.

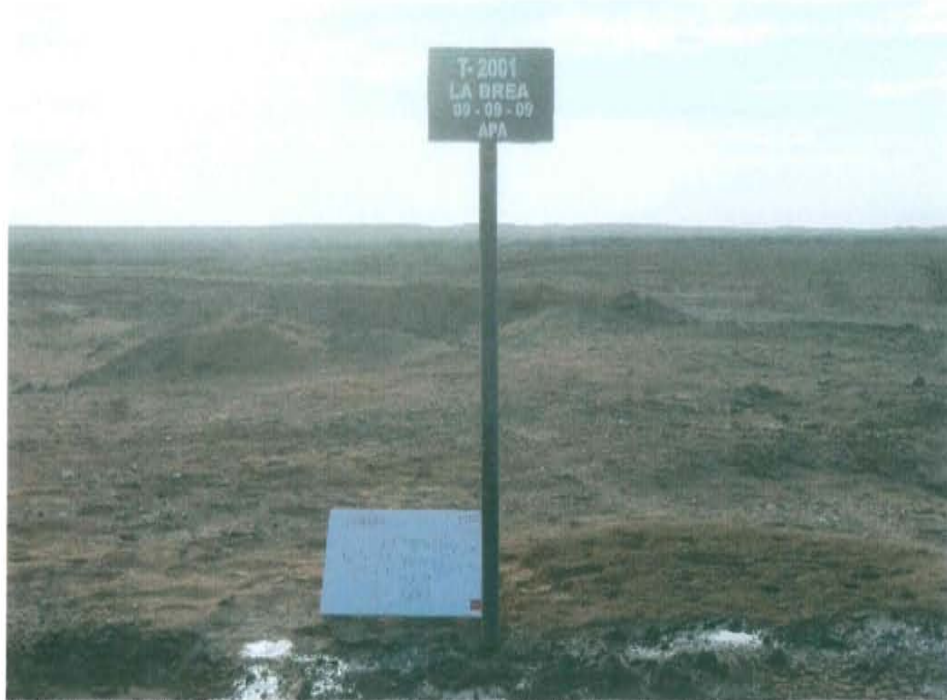
Fotografía N° 1. Vista del pozo mal abandonado donde se observa la varilla con el letrero de identificación y fluido proveniente del pozo en la superficie del suelo.

Se observa un pozo abandonado sellado en el marco de la Ley N° 28880 ubicado en un terraplén deteriorado de 40 m por 40 m de lado donde se encontró una varilla metálica con el letrero de identificación en la parte superior, la base de la varilla presenta un bloque de concreto. No se percibe emisiones gaseosas provenientes del pozo, no se visualiza restos de residuos; pero si se observa afloramiento de líquidos provenientes del pozo en la superficie del suelo del área circundante al pozo y que está relacionado a la presencia de agua con hidrocarburos.

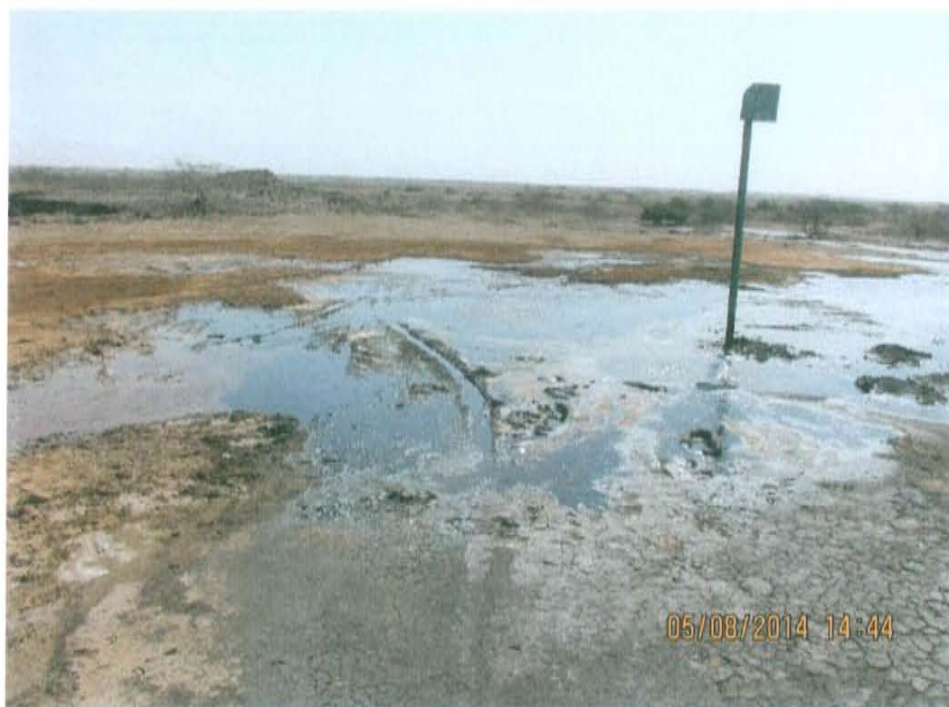
Fotografía N° 2. Vista panorámica de la ubicación del pozo donde se puede observar la vegetación y el relieve existente en el área del pozo

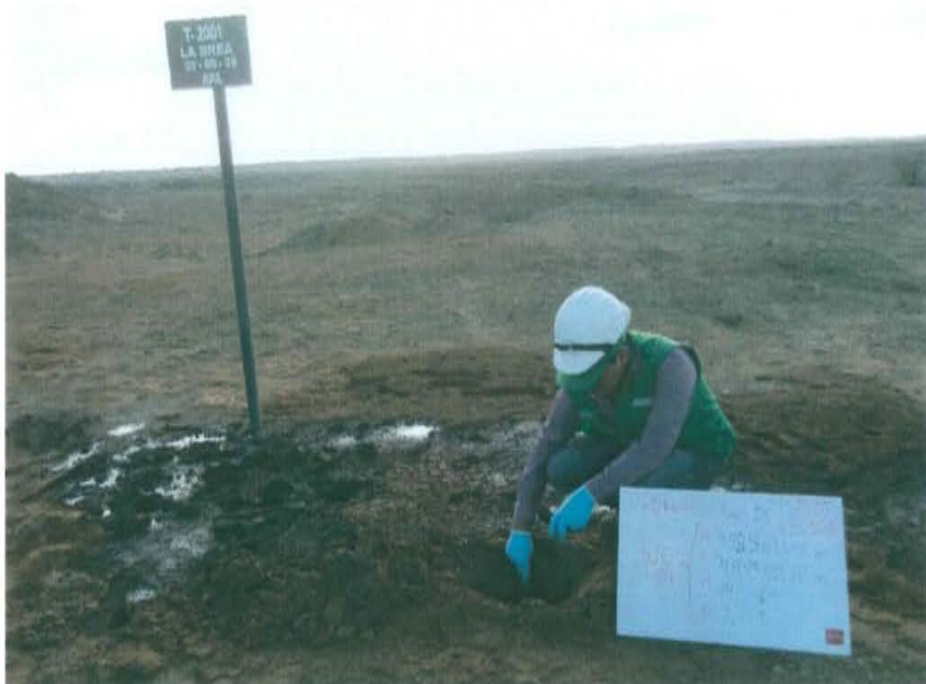
| Matriz | Código de muestra | Parámetros analizados | Resultado | Unidad | ECA o norma referencial | % que se encuentra por encima del ECA o norma referencial | Laboratorio | Número de informe de ensayo de laboratorio |
|---|---|---|---|---|---|---|---|---|
| Suelo | F01656-SU01 | FH F2 (C <sub>10</sub> -C <sub>28</sub> ) | 14 687 | mg/Kg | 1 200 | 1 224 % | AGQ PERÚ SAC. | S-14/22751 |
| Suelo | F01656-SU01 | FH F3 (C <sub>28</sub> -C <sub>40</sub> ) | 44 133 | mg/Kg | 3 000 | 1 471 % | AGQ PERÚ SAC. | S-14/22751 |

Fotografía N° 3. Vista de la toma de muestra de suelo realizado a 1,3 m de distancia de la ubicación del pozo en el punto F01656-SU01.

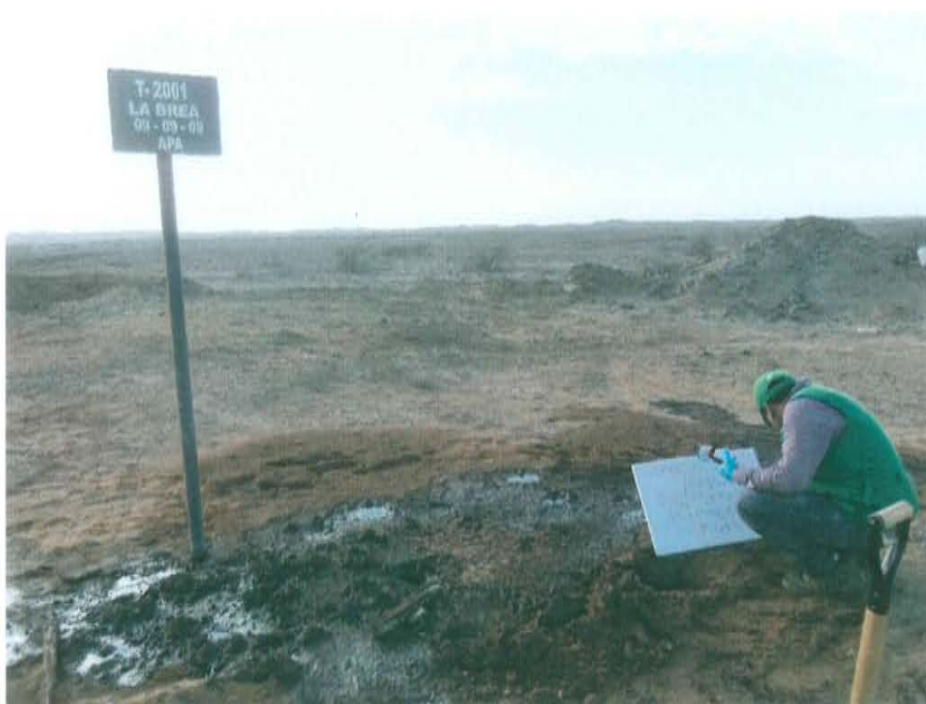
Fotografía N° 4. Vista de la toma de muestra de suelo realizado a 2,3 m de distancia de la ubicación del pozo en el punto F01656-SU02.

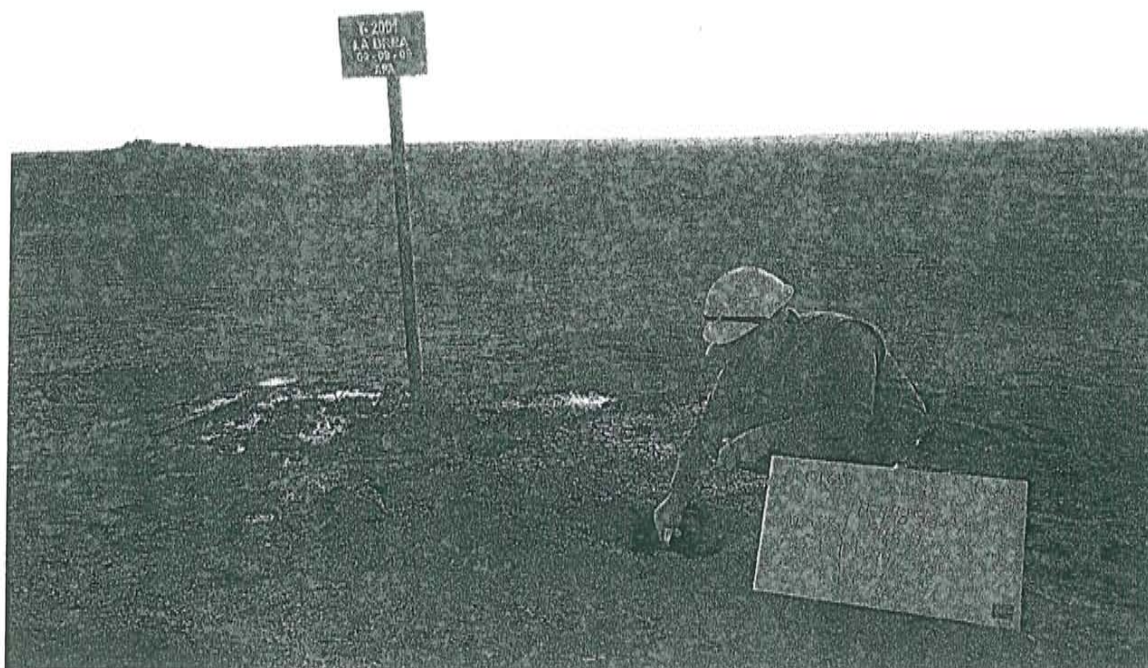
Fotografía N° 1. Toma de muestra de suelo en el punto F01656-SU01, ubicado a 1,3 m del pozo.

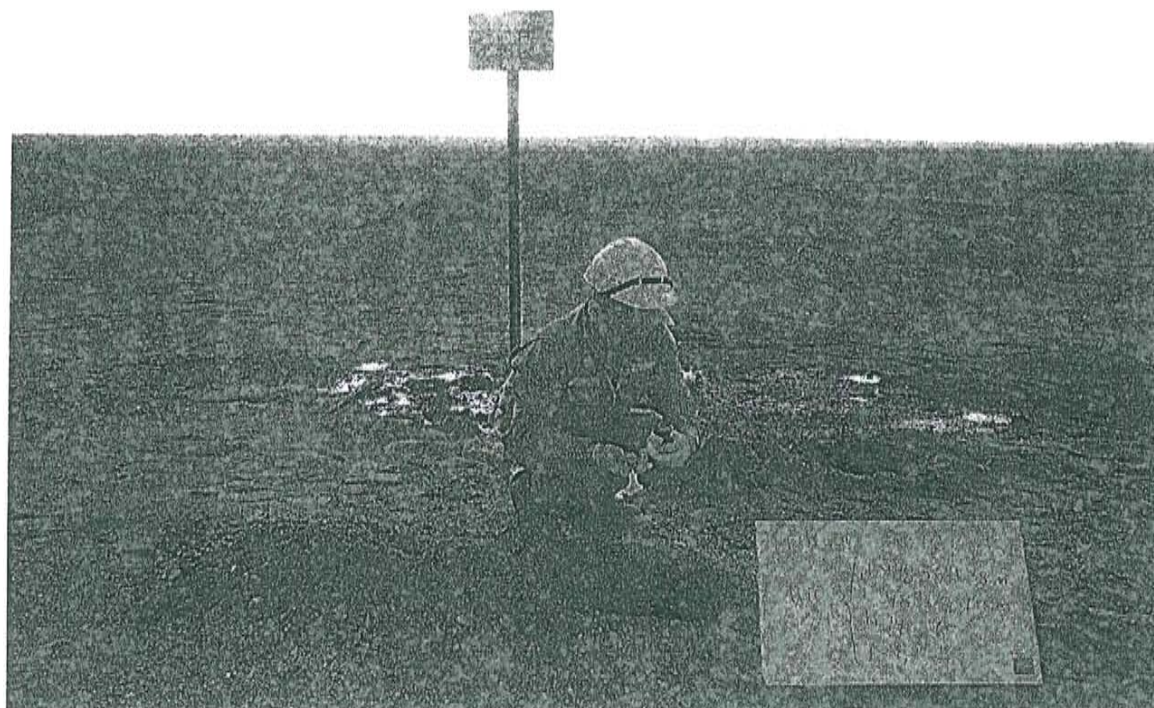
Fotografía N° 2. Toma de muestra de suelo en el punto F01656-SU02, ubicado a 2,3 m del pozo.

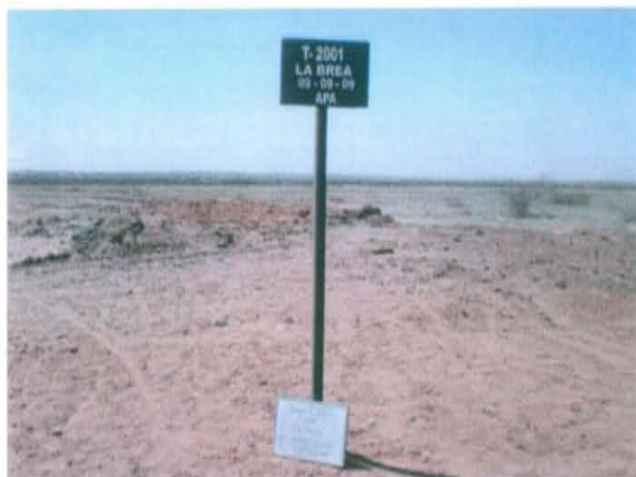
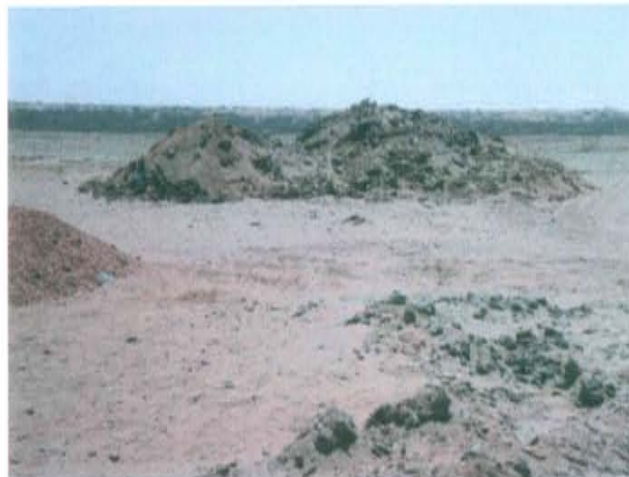
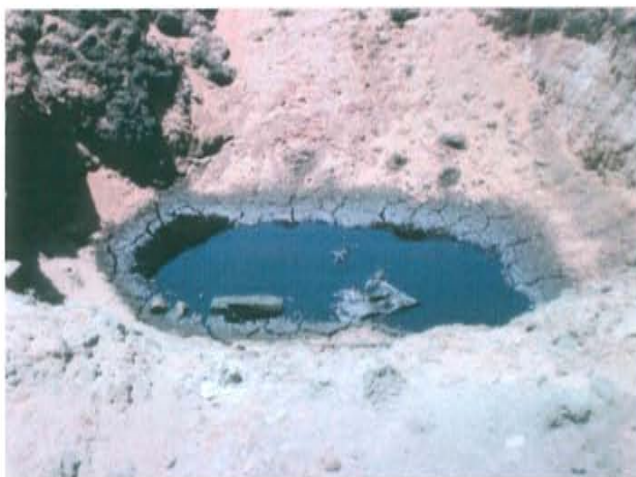
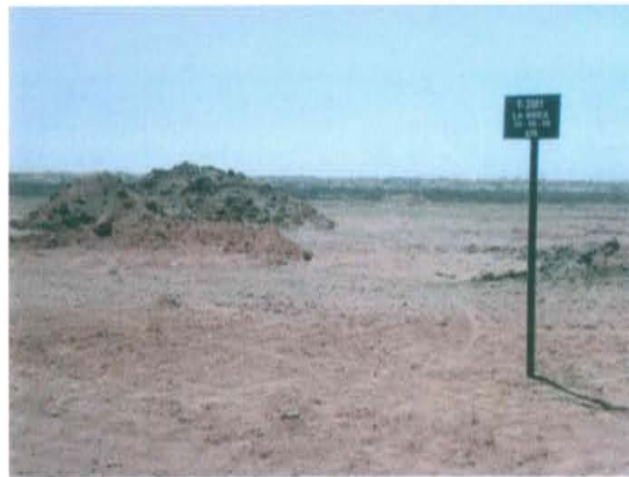
**3. REGISTRO FOTOGRÁFICO**

En el pozo APA T2001 se observó un cartel que indica que fue abandonado permanentemente desde el 09 de setiembre del 2009, sin embargo en la plataforma del pozo se observó suelos impregnados con hidrocarburos, residuos sólidos como maderas y trapos. Existen vías de acceso hacia el pozo. Las especies vegetales identificadas en la zona fueron Espino, Algarrobo, Zapote, entre otros.

Plataforma mal abandonada

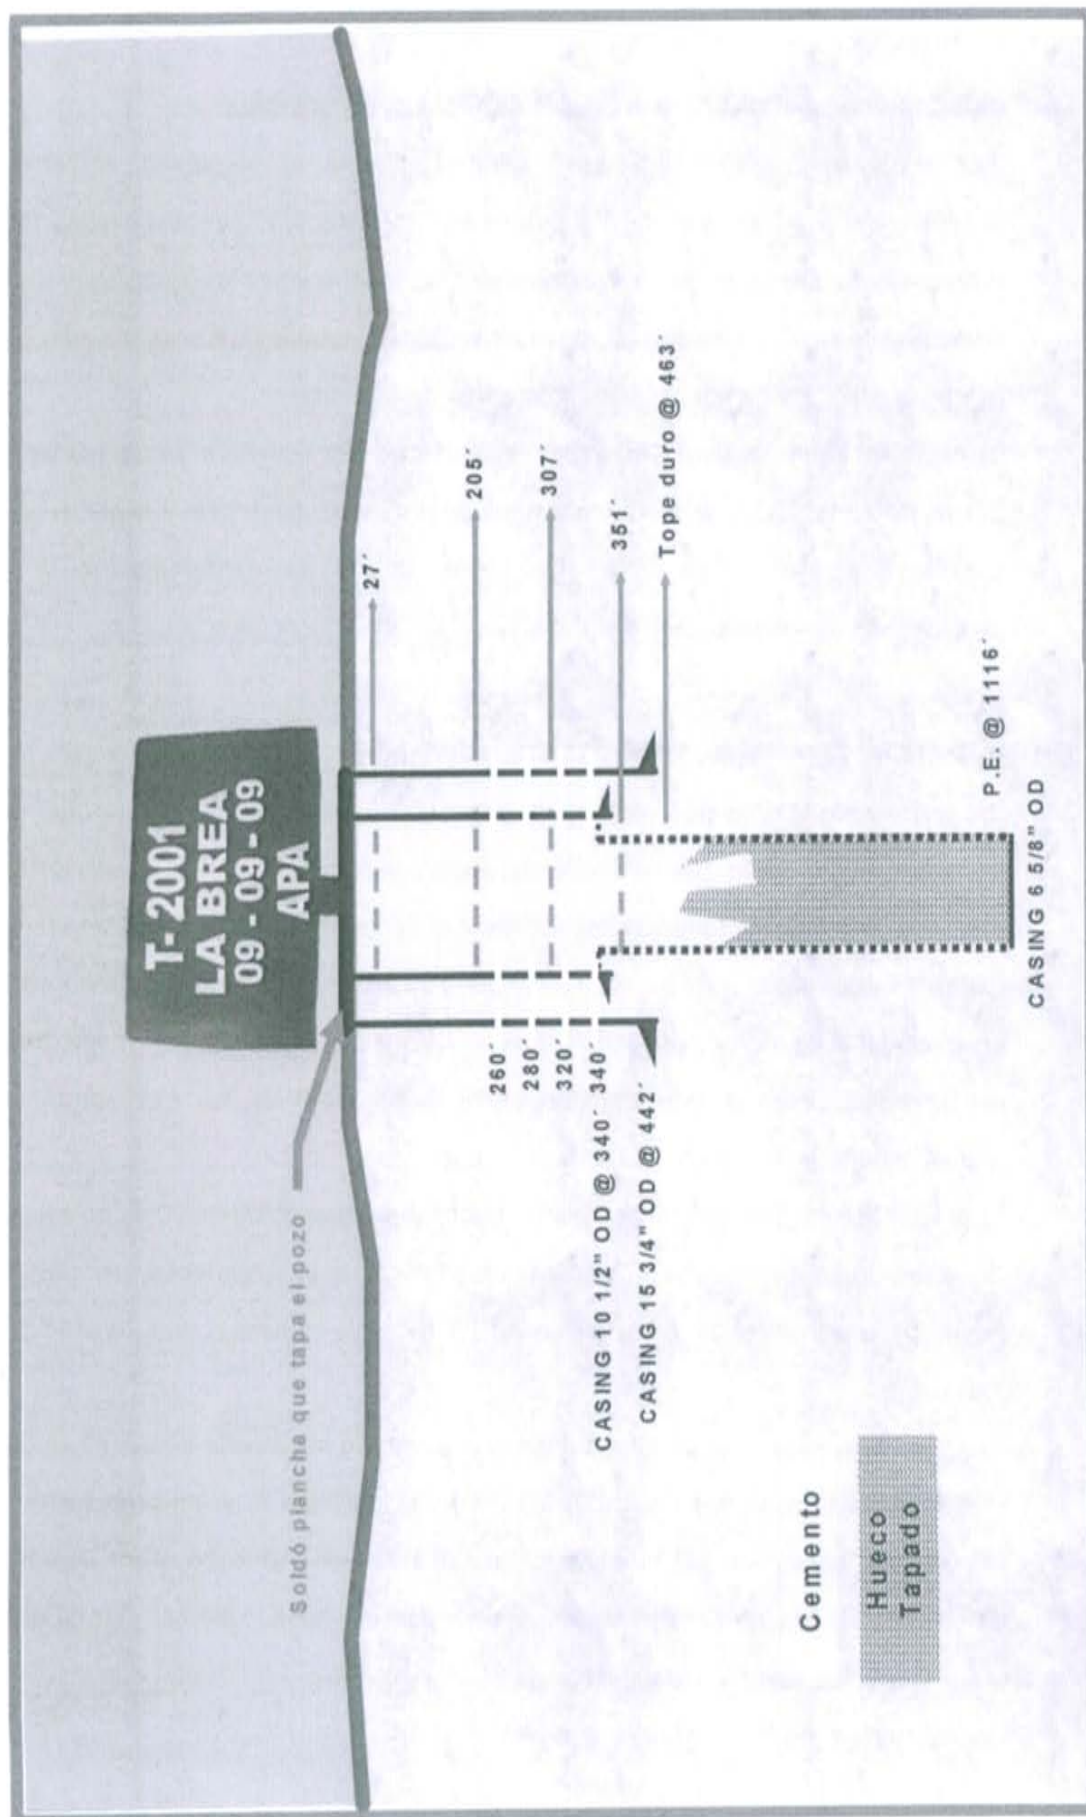
# GRAFICO FINAL DEL POZO DESPUES DE LA CEMENTACIÓN

- El primer tapón, fue calculado hasta superficie considerando 30 % en exceso de cemento. El tope bajo encontrado indica desplazamiento parcial del cemento hacia el fondo y lateralmente por posible rotura o no existencia de forros.

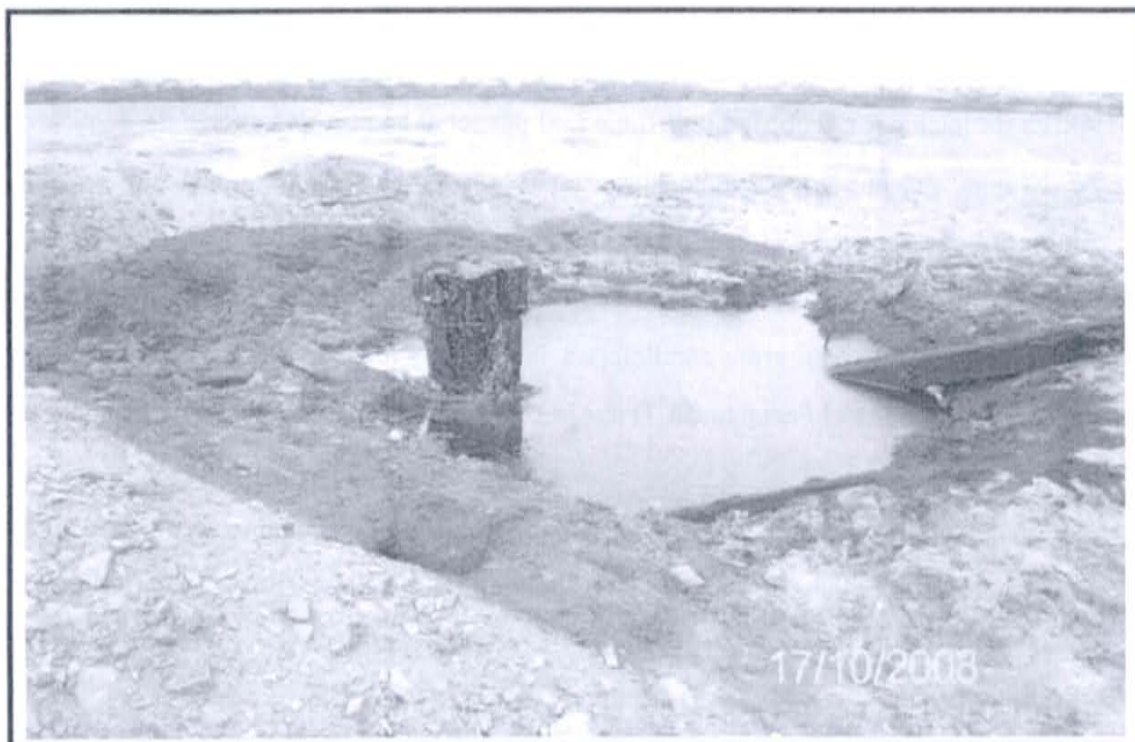
Foto 1. Estado inicial de la ubicación del pozo, situación de la cantina y terraplén, durante el año 2008.

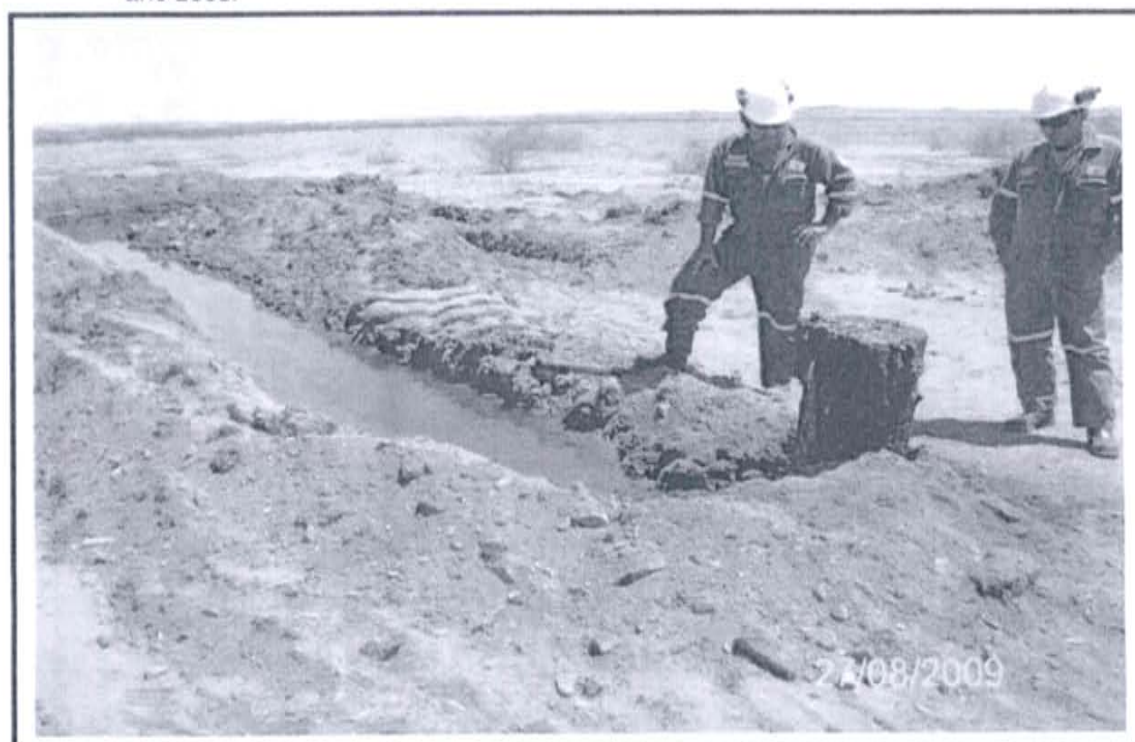
Foto 2. Estado inicial de la ubicación de pozo, situación de la cantina y terraplén, durante el año 2009.

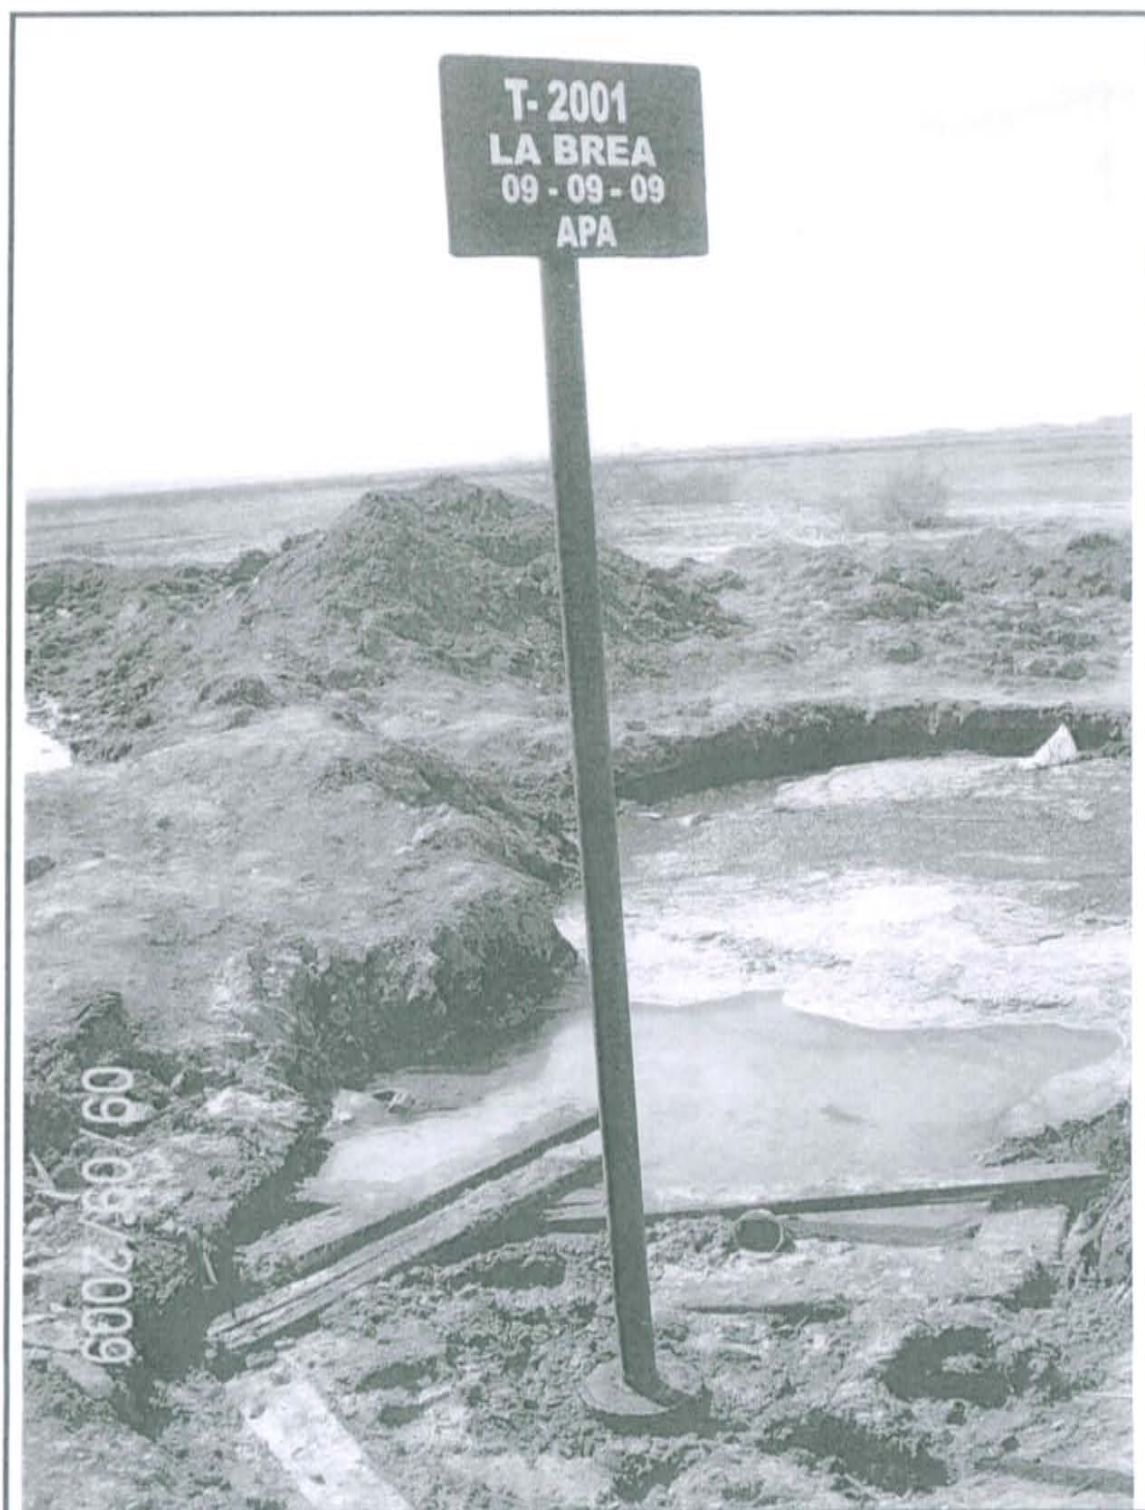
Foto 7. Después de la cementación, soldó plancha que tapa el pozo y colocó encima tubo de 2.00 m de altura con letrero.

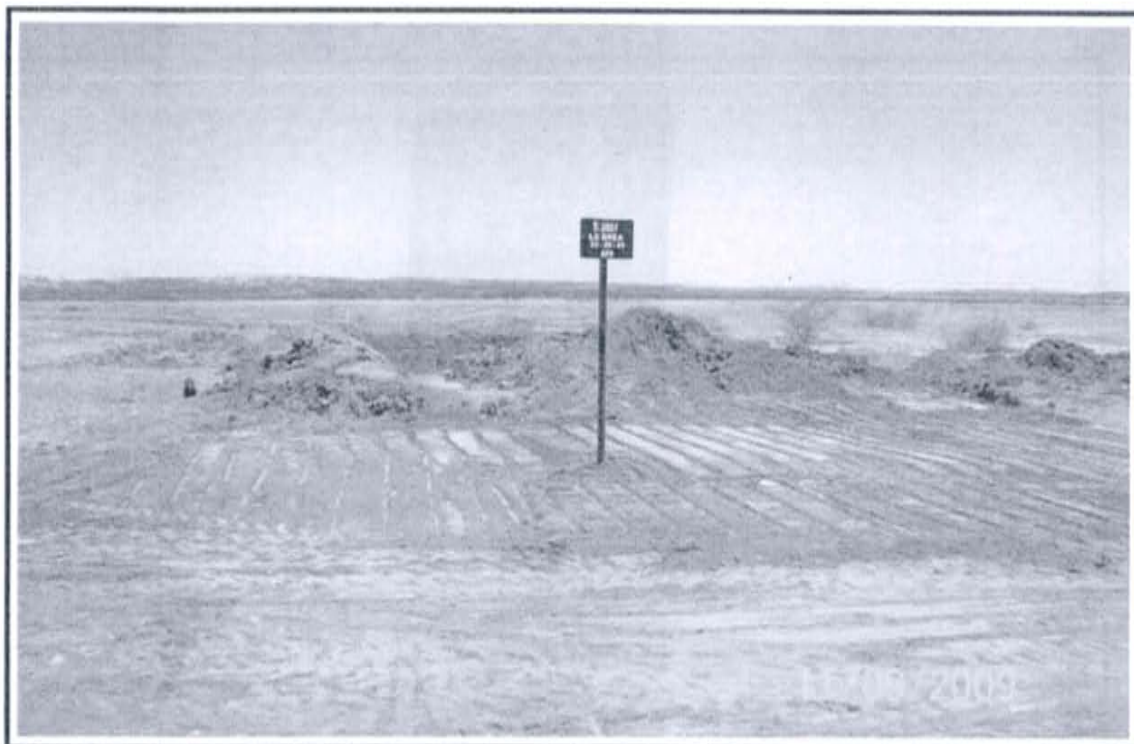
Foto 8. Vista panorámica del Pozo T 2001 La Brea concluido, mostrando terraplén limpio, tubo de 2 mts y letrero según reglamento.
