INFORME N° 00017-2025-OEFA/DEAM-SSIM

ASUNTO : Informe de evaluación ambiental para la identificación del sitio impactado por actividades de hidrocarburos con código S0578, ubicado en la microcuenca CORR-18, en el ámbito de la cuenca del río Corrientes, distrito Trompeteros, provincia y departamento Loreto.

EXPEDIENTE DE EVALUACIÓN : 0012-2024-DEAM-ISIM

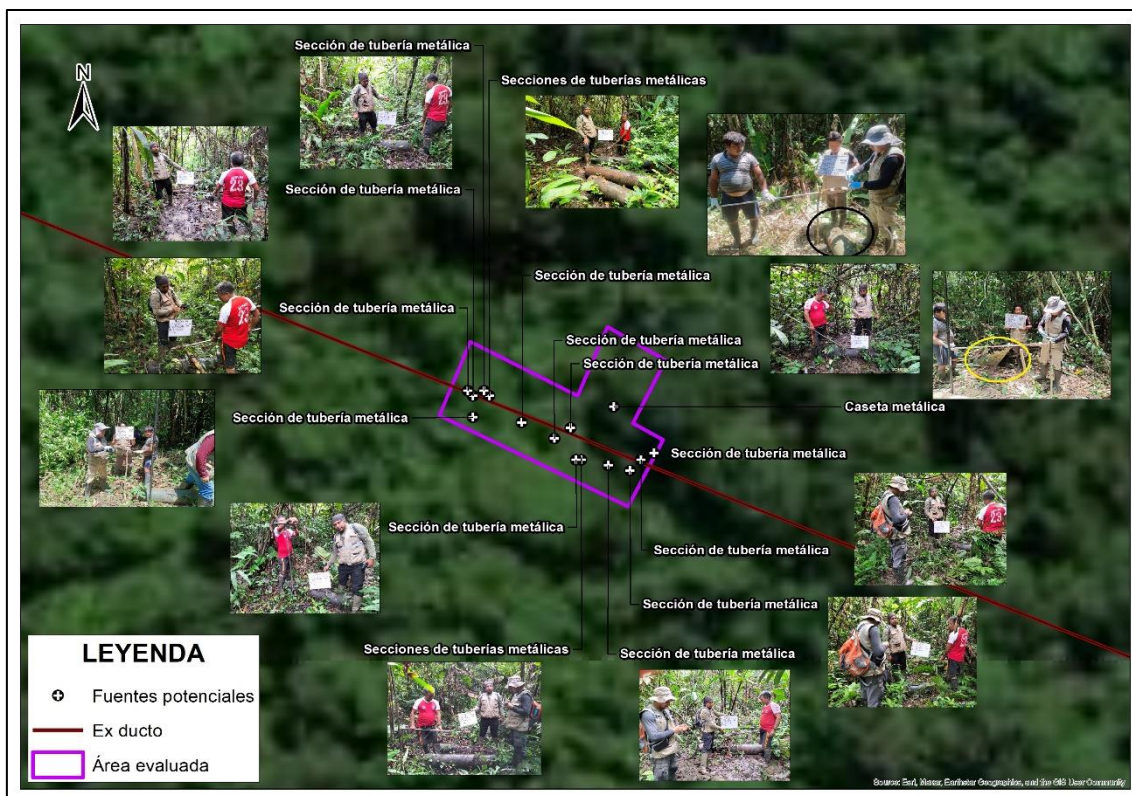
Figura 3.3. Fuentes potenciales de contaminación en el sitio S0578

Durante las actividades de ejecución en campo, no se observaron áreas de almacenamiento de sustancias en el sitio S0578; sin embargo, se observaron residuos sólidos industriales como restos de una caseta de protección catódica (que servía de protección contra la corrosión de tuberías) y secciones de tuberías metálicas de 11 pulgadas de diámetro (que antiguamente servían como soporte al ducto). Las secciones de tuberías se encuentran dispersas en el antiguo derecho de vía (DdV) por donde se desplazaba el ducto (retirado en este tramo) que iba de la Estación de Bombas - Capirona hasta la Estación de Bombeo Corrientes del Campamento Percy Rozas.

Fuentes potenciales de contaminación (residuos sólidos)	Coordenadas UTM, WGS 84 – Zona 18M		Producto asociado	Estado	Ubicación respecto del sitio S0578	Observación adicional
	Este (m)	Norte (m)				
Restos de caseta metálica	462187	9607455	Se desconoce	Deteriorada, en proceso de oxidación y corrosión	En el sector sureste del sitio	Se observó restos de una caseta de metal (0,90 m x 1,50 m) en la ubicación del punto de muestreo S0578-SU-002 e hincado 2 durante el reconocimiento del sitio (ver Fotografía 3 del Anexo I). La presencia de este residuo ocupa un área aproximada de 1,35 m ² .
Sección de tubería metálica	462195	9607446	Se desconoce	Deteriorada, en proceso de oxidación y corrosión	Sector sureste del sitio	Se observó una sección de tubería metálica de 11 pulgadas de diámetro y 1,50 m de longitud en la ubicación del hincado 3 durante el reconocimiento del sitio (ver Fotografía 18 del Anexo I). La presencia de este residuo ocupa un área aproximada de 0,42 m ² .

Sección de tubería metálica	462190	9607443	Se desconoce	Deteriorada, en proceso de oxidación y corrosión	Sector sureste del sitio	Se observó una sección de tubería metálica de 11 pulgadas de diámetro y 1,50 m de longitud en la ubicación del hincado 4 durante el reconocimiento del sitio (ver Fotografía 19 del Anexo I), en una zona próxima al punto de muestreo S0578-SU-003. La presencia de este residuo ocupa un área aproximada de 0,42 m ² .
Sección de tubería metálica	462192	9607445	Se desconoce	Deteriorada, en proceso de oxidación y corrosión	Sector sureste del sitio	Se observó una sección de tubería metálica de 11 pulgadas de diámetro y 1,50 m de longitud en la ubicación del hincado 5 durante el reconocimiento del sitio (ver Fotografía 20 del Anexo I). La presencia de este residuo ocupa un área aproximada de 0,42 m ² .
Sección de tubería metálica	462186	9607444	Se desconoce	Deteriorada, en proceso de oxidación y corrosión	Sector sureste del sitio	Se observó una sección de tubería metálica de 11 pulgadas de diámetro y 1,50 m de longitud en la ubicación del hincado 6 durante el reconocimiento del sitio (ver Fotografía 21 del Anexo I). La presencia de este residuo ocupa un área aproximada de 0,42 m ² .

Secciones de tuberías metálicas	462181	9607445	Se desconoce	Deterioradas, en proceso de oxidación y corrosión	Sector sureste del sitio	Se observaron 2 secciones de tuberías metálicas de 11 pulgadas de diámetro y 1,50 m de longitud cada una, en la ubicación del hincado 7 durante el reconocimiento del sitio (ver Fotografía 22 del Anexo I). La presencia de estos residuos ocupa un área aproximada de 0,84 m ² .
	462180	9607445	Se desconoce	Deteriorada, en proceso de oxidación y corrosión	Sector sureste del sitio	Se observó una sección de tubería metálica de 11 pulgadas de diámetro y 1,50 m de longitud en la ubicación del hincado 8 durante el reconocimiento del sitio (ver Fotografía 23 del Anexo I). La presencia de este residuo ocupa un área aproximada de 0,42 m ² .
Sección de tubería metálica	462179	9607451	Se desconoce	Deteriorada, en proceso de oxidación y corrosión	Sector central del sitio	Se observó una sección de tubería metálica de 11 pulgadas de diámetro y 1,50 m de longitud en la ubicación del hincado 9 durante el reconocimiento del sitio (ver Fotografía 24 del Anexo I). La presencia de este residuo ocupa un área aproximada de 0,42 m ² .

Fuentes potenciales de contaminación (residuos sólidos)	Coordenadas UTM, WGS 84 – Zona 18M		Producto asociado	Estado	Ubicación respecto del sitio S0578	Observación adicional
	Este (m)	Norte (m)				
Sección de tubería metálica	462176	9607449	Se desconoce	Deteriorada, en proceso de oxidación y corrosión	Sector central del sitio	Se observó una sección de tubería metálica de 11 pulgadas de diámetro y 1,50 m de longitud en la ubicación del hincado 10 durante el reconocimiento del sitio (ver Fotografía 25 del Anexo I). La presencia de este residuo ocupa un área aproximada de 0,42 m ² .
Sección de tubería metálica	462161	9607453	Se desconoce	Deteriorado, en proceso de oxidación y corrosión	En el sector noroeste del sitio	Se observó una sección de tubería metálica de 11 pulgadas de diámetro y 1,50 m de longitud en la ubicación del punto de muestreo S0578-SU-004 (ver Fotografía 9 del Anexo I). La presencia de este residuo ocupa un área aproximada de 0,42 m ² .

Secciones de tuberías metálicas	462164	9607457	Se desconoce	Deteriorado, en proceso de oxidación y corrosión	En el sector noroeste del sitio	Se observaron 3 secciones de tuberías metálicas de 11 pulgadas de diámetro y 1,50 m de longitud cada uno, en la ubicación del hincado 12 durante el reconocimiento del sitio (ver Fotografía 26 del Anexo I). La presencia de estos residuos ocupa un área aproximada de 1,26 m ² .
Sección de tubería metálica	462161	9607457	Se desconoce	Deteriorado, en proceso de oxidación y corrosión	En el sector noroeste del sitio	Se observó una sección de tubería metálica de 11 pulgadas de diámetro y 1,50 m de longitud en la ubicación del hincado 13 durante el reconocimiento del sitio (ver Fotografía 27 del Anexo I). La presencia de este residuo ocupa un área aproximada de 0,42 m ² .
Sección de tubería metálica	462163	9607458	Se desconoce	Deteriorado, en proceso de oxidación y corrosión	En el sector noroeste del sitio	Se observó una sección de tubería metálica de 11 pulgadas de diámetro y 1,50 m de longitud en la ubicación del hincado 14 durante el reconocimiento del sitio (ver Fotografía 28 del Anexo I). La presencia de este residuo ocupa un área aproximada de 0,42 m ² .

Sección de tubería metálica	462160	9607458	Se desconoce	Deteriorado, en proceso de oxidación y corrosión	En el sector noroeste del sitio	Se observó una sección de tubería metálica de 11 pulgadas de diámetro y 1,50 m de longitud en la ubicación del hincado 15 durante el reconocimiento del sitio (ver Fotografía 29 del Anexo I). La presencia de este residuo ocupa un área aproximada de 0,42 m ² .
Sección de tubería metálica	462170	9607452	Se desconoce	Deteriorado, en proceso de oxidación y corrosión	En el sector central del sitio	Se observó una sección de tubería metálica de 11 pulgadas de diámetro y 1,50 m de longitud en la ubicación del punto de muestreo S0578-SU-005 e hincado 11 durante el reconocimiento del sitio (ver Fotografía 13 del Anexo I). La presencia de este residuo ocupa un área aproximada de 0,42 m ² .

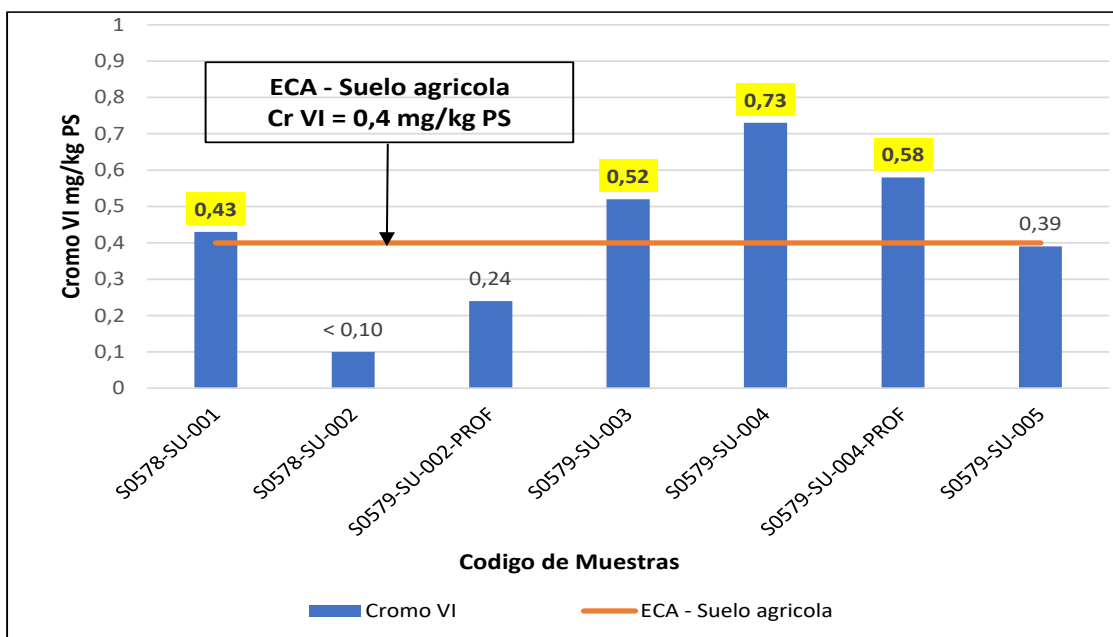
Figura 8.1. Resultados de cromo VI en el sitio S0578

En la Figura 8.1 se presentan las concentraciones de cromo VI en las muestras de suelo tomadas en el sitio S0578; de las 7 muestras tomadas, las muestras con código S0578-SU-001 (tomada a una profundidad de 0,70 m – 0,90 m); S0578-SU-003 (tomada a una profundidad de 0,60 m – 0,80 m); S0578-SU-004 (tomada a una profundidad de 0,50 m – 0,70 m) y S0578-SU-004-PROF (tomada a una profundidad de 0,90 m – 1,20 m) superan los ECA para suelo, uso agrícola, para este parámetro.

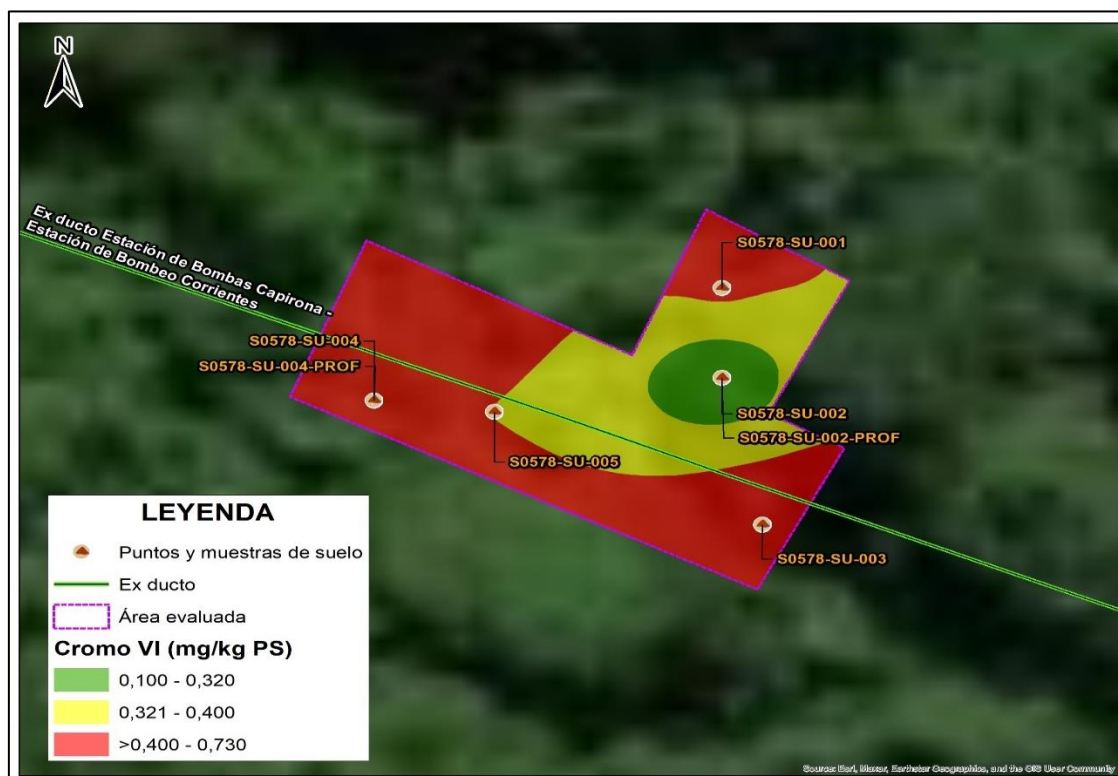
Figura 8.2. Distribución espacial de concentraciones de cromo VI en suelo del sitio S0578

Además, a los resultados obtenidos se les realizó el modelamiento de distribución espacial de concentraciones mediante la interpolación espacial Kriging ordinario (KO), con la finalidad de advertir la posible extensión del contaminante en el área de evaluación. Las concentraciones de cromo VI que exceden los ECA son resaltadas de color rojo, la presencia del contaminante de interés con concentraciones cercanas al ECA, de color amarillo y las concentraciones menores, de color verde, tal como se muestra en la Figura 8.2.

La Figura 8.2, muestra el área de dispersión (en el plano horizontal) del contaminante que excede los ECA para Suelo, uso agrícola (cromo VI); asimismo, la Figuras 3.3 y 8.4 muestran las ubicaciones y áreas de emplazamiento de los residuos sólidos industriales (secciones de tuberías metálicas y restos de caseta metálica). La unión y superposición de estas áreas representa un área impactada de 457,03 m² (0,0457 ha) para el sitio S0578 como se observa en la Figura 9.2, correspondiente a 454,48 m² (0,0454 ha) de suelo contaminado por cromo VI y 8,49 m² (0,0008 ha) de residuos sólidos industriales con disposición final inadecuada, tal como se observa en la Figura 9.1.

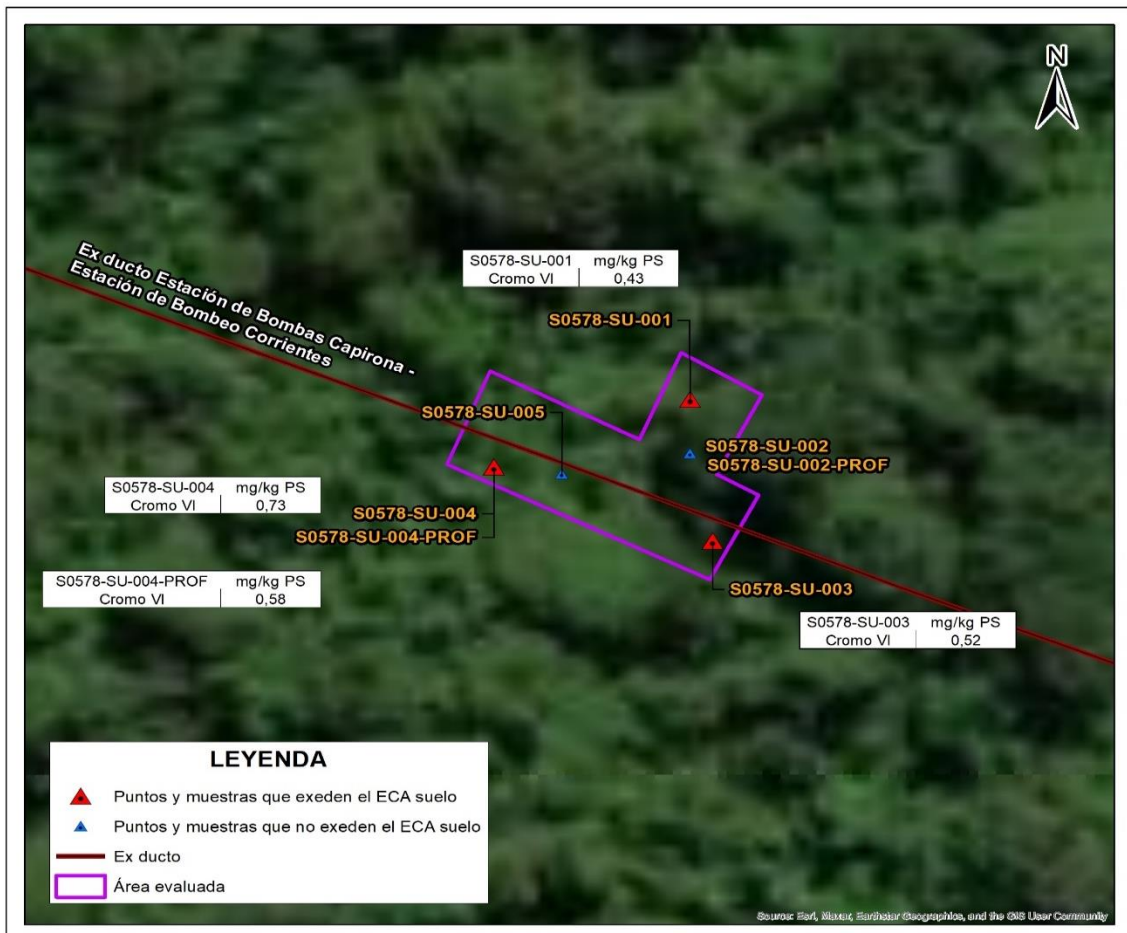
Figura 8.3. Muestras que superan los ECA suelo, uso agrícola en al menos un parámetro en el sitio S0578

En la Figura 8.3 se muestran los puntos de muestreo de suelo que exceden en al menos uno de los parámetros de los ECA para Suelo, uso agrícola, evaluados en el sitio S0578.

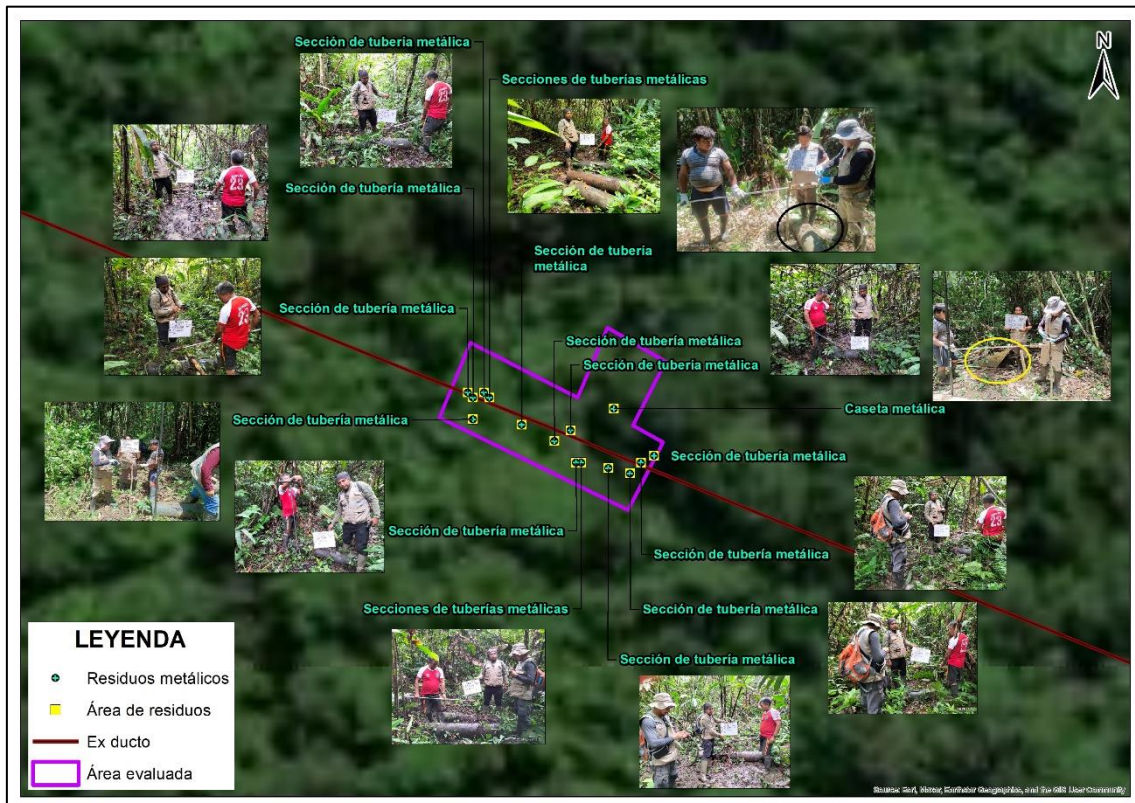
Figura 8.4. Residuos sólidos en el sitio S0578

Fuentes potenciales de contaminación (residuos sólidos)	Coordenadas UTM, WGS 84 – Zona 18M		Observación adicional
	Este (m)	Norte (m)	
Restos de caseta de metal ^(a)	462187	9607455	Se observó restos de una caseta de metal (0,90 m x 1,50 m) deteriorada (en proceso de corrosión por estar expuesta a la intemperie) en la ubicación del punto de muestreo S0578-SU-002 e hincado 2 durante el reconocimiento del sitio, abarcando un área aproximada de 1,35 m ² . Ver Fotografía 3 del Anexo I
Sección de tubería metálica ^(b)	462195	9607446	Se observó una sección de tubería metálica (11 pulgadas de diámetro y 1,50 m de longitud) deteriorada (en proceso de corrosión por estar expuesta a la intemperie) en la ubicación del hincado 3 durante el reconocimiento del sitio, abarcando un área aproximada de 0,42 m ² . Ver Fotografía 18 del Anexo I.

Sección de tubería metálica ^(b)	462190	9607443	Se observó una sección de tubería metálica (11 pulgadas de diámetro y 1,50 m de longitud) deteriorada (en proceso de oxidación y corrosión por estar expuesta a la intemperie) en la ubicación del hincado 4 durante el reconocimiento del sitio, en una zona próxima al punto de muestreo S0578-SU-003, abarcando un área aproximada de 0,42 m ² . Ver Fotografía 19 del Anexo I.
Sección de tubería metálica ^(b)	462192	9607445	Se observó una sección de tubería metálica (11 pulgadas de diámetro y 1,50 m de longitud) deteriorada (en proceso de oxidación y corrosión por estar expuesta a la intemperie) en la ubicación del hincado 5 durante el reconocimiento del sitio, abarcando un área aproximada de 0,42 m ² . Ver Fotografía 20 del Anexo I.
Sección de tubería metálica ^(b)	462186	9607444	Se observó una sección de tubería metálica (11 pulgadas de diámetro y 1,50 m de longitud) deteriorada (en proceso de oxidación y corrosión por estar expuesta a la intemperie) en la ubicación del hincado 6 durante el reconocimiento del sitio, abarcando un área aproximada de 0,42 m ² . Ver Fotografía 21 del Anexo I.

Secciones de tuberías metálicas ^(b)	462181	9607445	Se observaron 2 secciones de tubería metálica (11 pulgadas de diámetro y 1,50 m de longitud cada una) deterioradas (en proceso de oxidación y corrosión por estar expuestas a la intemperie) en la ubicación del hincado 7 durante el reconocimiento del sitio, abarcando ambos residuos un área aproximada de 0,84 m ² . Ver Fotografía 22 del Anexo I.
	462180	9607445	Se observó una sección de tubería metálica (11 pulgadas de diámetro y 1,50 m de longitud) deteriorada (en proceso de oxidación y corrosión por estar expuesta a la intemperie) en la ubicación del hincado 8 durante el reconocimiento del sitio, abarcando un área aproximada de 0,42 m ² . Ver Fotografía 23 del Anexo I.
Sección de tubería metálica ^(b)	462179	9607451	Se observó una sección de tubería metálica (11 pulgadas de diámetro y 1,50 m de longitud) deteriorada (en proceso de oxidación y corrosión por estar expuesta a la intemperie) en la ubicación del hincado 9 durante el reconocimiento del sitio, abarcando un área aproximada de 0,42 m ² . Ver Fotografía 24 del Anexo I.

Sección de tubería metálica ^(b)	462176	9607449	Se observó una sección de tubería metálica (11 pulgadas de diámetro y 1,50 m de longitud) deteriorada (en proceso de oxidación y corrosión por estar expuesta a la intemperie) en la ubicación del hincado 10 durante el reconocimiento del sitio, abarcando un área aproximada de 0,42 m ² . Ver Fotografía 25 del Anexo I.
Sección de tubería metálica ^(b)	462161	9607453	Se observó una sección de tubería metálica (11 pulgadas de diámetro y 1,50 m de longitud) deteriorada (en proceso de oxidación y corrosión por estar expuesta a la intemperie) en la ubicación del punto de muestreo S0578-SU-004, abarcando un área aproximada de 0,42 m ² . Ver Fotografía 9 del Anexo I
Secciones de tuberías metálicas ^(b)	462164	9607457	Se observaron 3 secciones de tubería metálica (11 pulgadas de diámetro y 1,50 m de longitud cada una) deterioradas (en proceso de oxidación y corrosión por estar expuestas a la intemperie) en la ubicación del hincado 12 durante el reconocimiento del sitio, abarcando estos residuos un área aproximada de 1,26 m ² . (ver Fotografía 26 del Anexo I).

Sección de tubería metálica ^(b)	462161	9607457	Se observó una sección de tubería metálica (11 pulgadas de diámetro y 1,50 m de longitud) deteriorada (en proceso de oxidación y corrosión por estar expuesta a la intemperie) en la ubicación del hincado 13 durante el reconocimiento del sitio, abarcando un área aproximada de 0,42 m ² . Ver Fotografía 27 del Anexo I.
Sección de tubería metálica ^(b)	462163	9607458	Se observó una sección de tubería metálica (11 pulgadas de diámetro y 1,50 m de longitud) deteriorada (en proceso de oxidación y corrosión por estar expuesta a la intemperie) en la ubicación del hincado 14 durante el reconocimiento del sitio, abarcando un área aproximada de 0,42 m ² . Ver Fotografía 28 del Anexo I.
Sección de tubería metálica ^(b)	462160	9607458	Se observó una sección de tubería metálica (11 pulgadas de diámetro y 1,50 m de longitud) deteriorada (en proceso de oxidación y corrosión por estar expuesta a la intemperie) en la ubicación del hincado 15 durante el reconocimiento del sitio, abarcando un área aproximada de 0,42 m ² . Ver Fotografía 29 del Anexo I.

Sección de tubería metálica ^(b)	462170	9607452	Se observó una sección de tubería metálica (11 pulgadas de diámetro y 1,50 m de longitud) deteriorada (en proceso de oxidación y corrosión por estar expuesta a la intemperie) en la ubicación del punto de muestreo S0578-SU-005 e hincado 11 durante el reconocimiento del sitio, abarcando un área aproximada de 0,42 m ² . Ver Fotografía 13 del Anexo I.

(a): Los restos de caseta de protección catódica habrían servido de protección contra la corrosión de tuberías.

(b): Las secciones de tuberías metálicas habrían servido de soporte al ducto que provenía de la Estación de Bombas - Capirona y que se desplazaba por el área del sitio en dirección hacia la Estación de Bombeo Corrientes. Estos residuos se encuentran dispersos en el antiguo derecho de vía (DdV) del ex ducto en mención.

Durante la evaluación en campo, se observó que estos residuos como tuberías (soportes del antiguo ducto) y restos de una caseta metálica, presentan diversos grados de corrosión y deterioro, evidenciando una disposición inadecuada y una prolongada exposición al ambiente. Estas observaciones que fueron documentadas a través de las imágenes obtenidas en el sitio (ver Anexo I), muestran la interacción directa de estos materiales con el suelo y humedad generada por la lluvia.
