INFORME N° 325 - 2013-OEFA/DE-SDCA

ASUNTO : Informe de Campo del Monitoreo Ambiental de Calidad de Suelo en la zona del derrame de aceite de Hidrolina de la Planta Termoeléctrica Fénix Power Perú, en la localidad Las Salinas – Lima, realizada el 14 de junio de 2013.

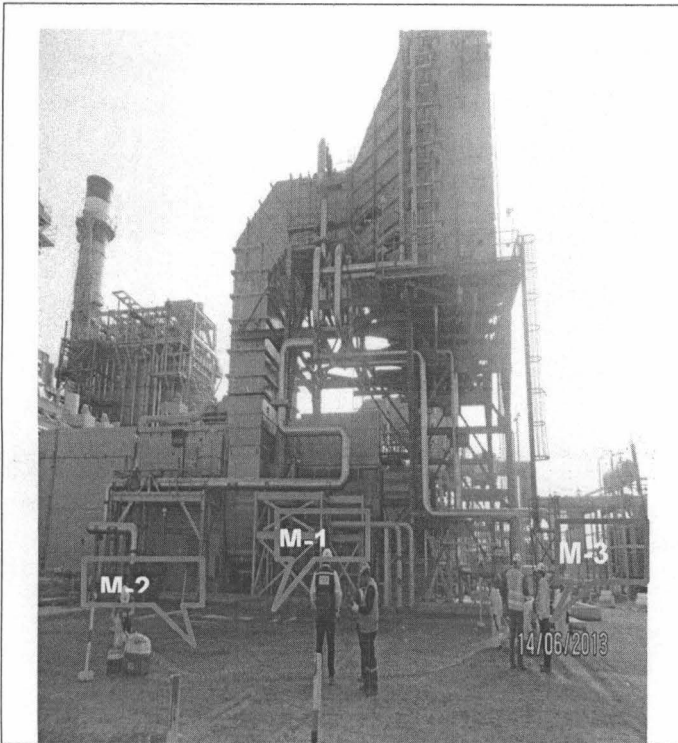
Se realizó una inspección ocular en el área afectada, observándose que tal como se indicaba en el reporte de la empresa no existían cursos ni fuentes de agua superficial, ni manchas visibles, encontrándose el área de 16 m² cercada con una malla.

Puntos de muestreo de suelo en el área afectada en la Planta Termoeléctrica Fenix Power Perú.

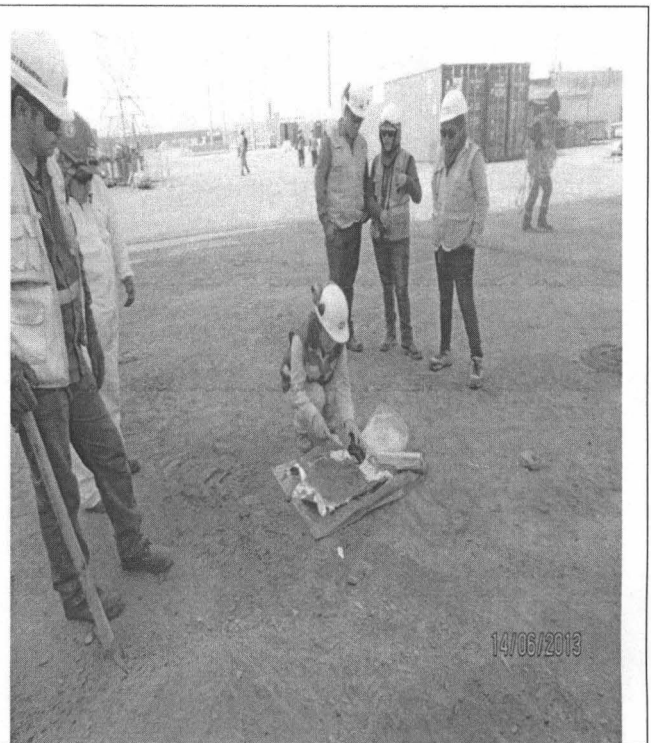
Toma de muestra de suelo en el punto M-2 en la Planta Termoeléctrica Fenix Power Perú

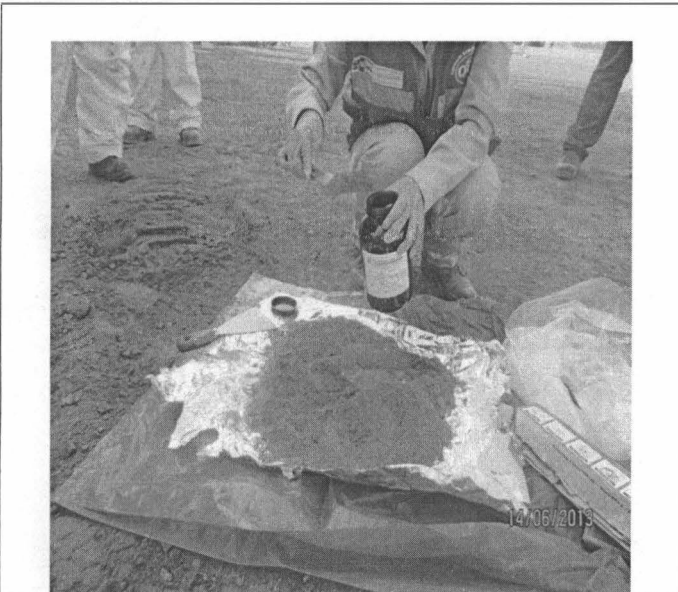
Toma de muestra de suelo para la determinación de TPH (3 fracción) y aceites & grasas.

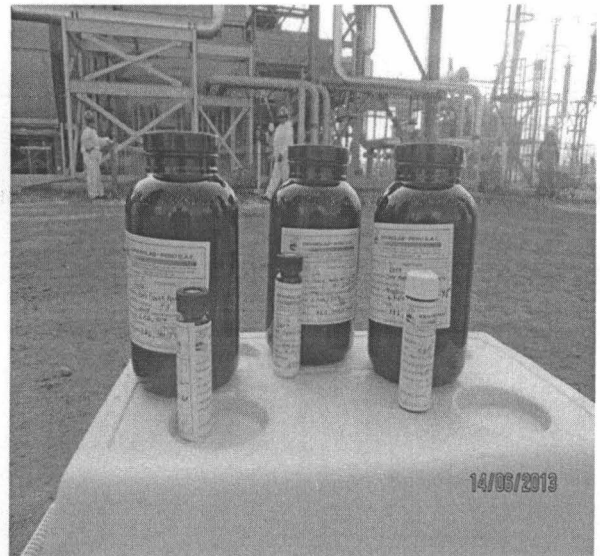
Muestras colectadas en los tres puntos de muestreo para análisis de aceites & grasas y TPH (3° fracción)
