2020-I01-024736

INFORME N° 00127-2024-OEFA/DEAM-SSIM

ASUNTO : Informe de evaluación ambiental para la identificación del sitio impactado por actividades de hidrocarburos con código S0393, ubicado en el Lote 192, microcuenca CORR-34, en el ámbito de la cuenca del río Corrientes, distrito Trompeteros, provincia y departamento Loreto.

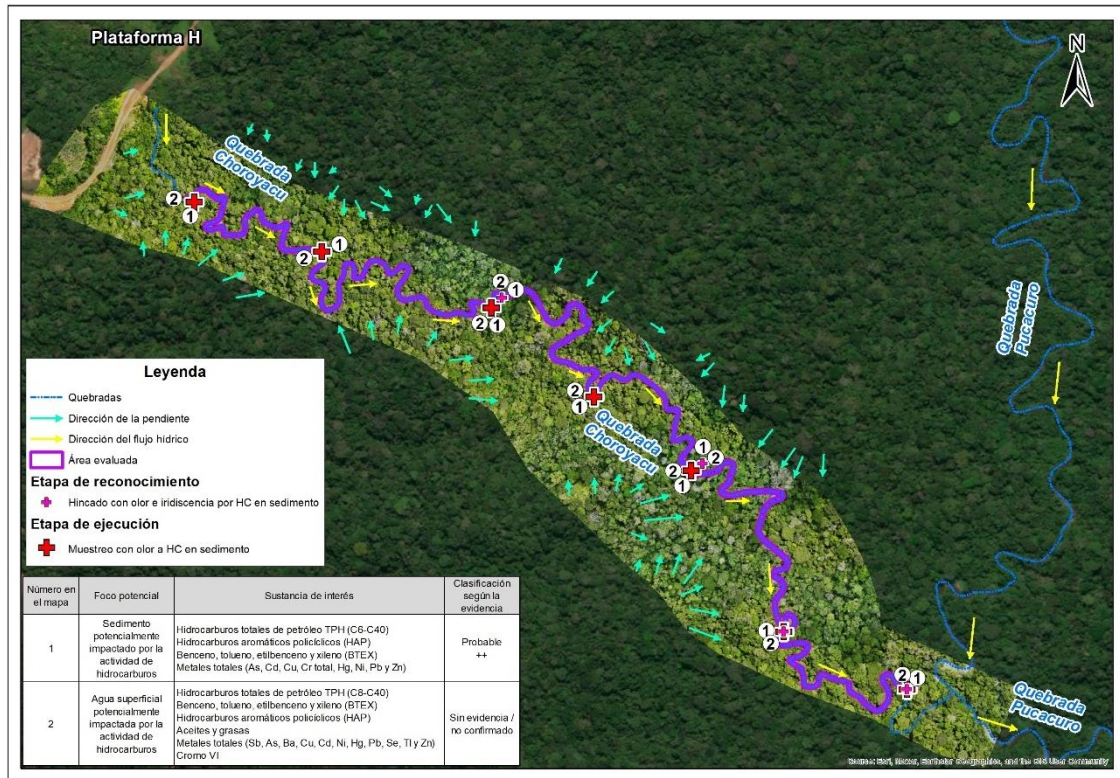
Figura 3.2. Focos potenciales de contaminación en el sitio S0393
 HC: Hidrocarburo.

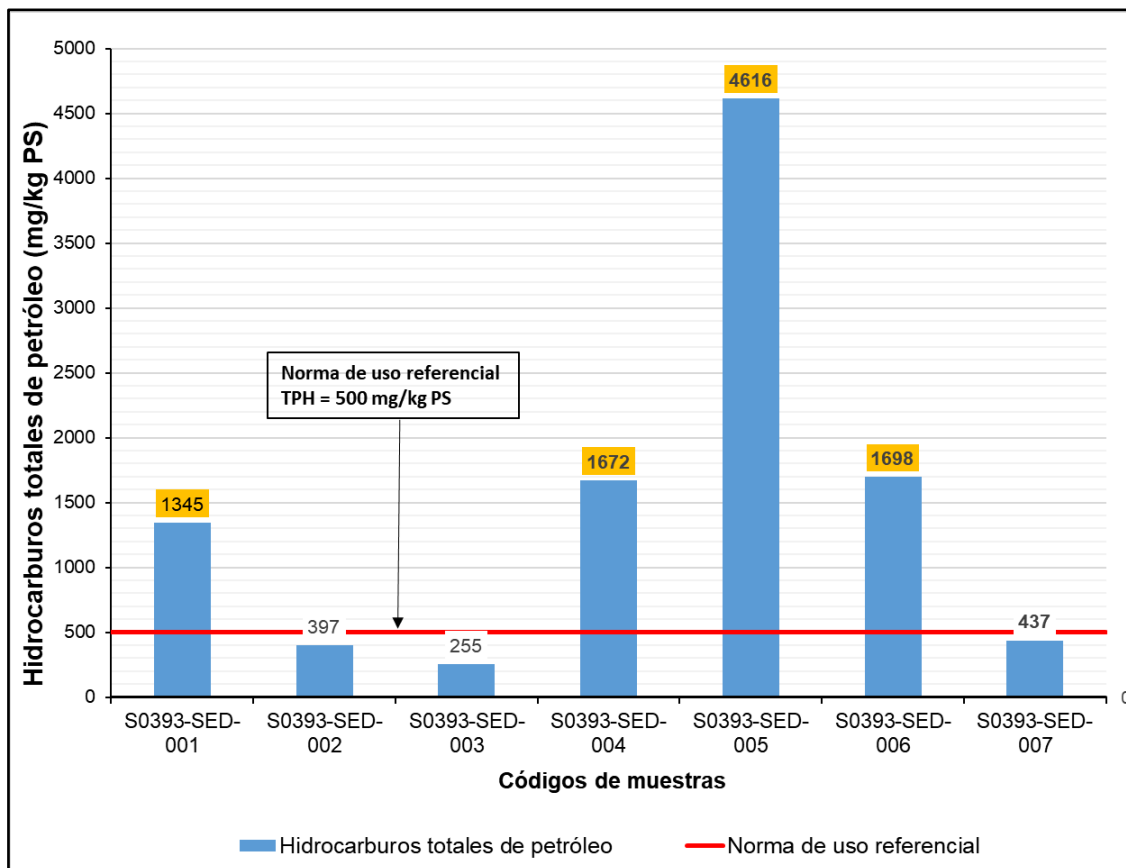
Figura 8.1. Resultados de hidrocarburos totales de petróleo (TPH) de las muestras de sedimento en el sitio S0393

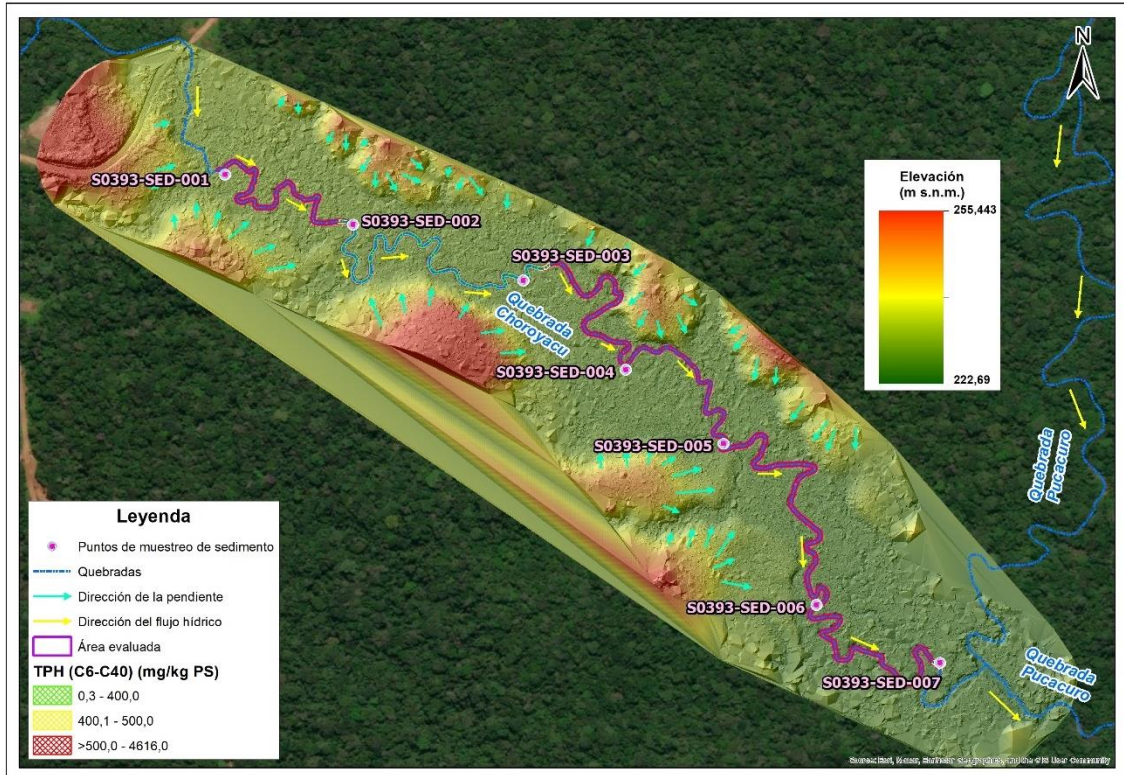
Figura 8.2. Distribución espacial de concentraciones de TPH en sedimento del sitio S0393

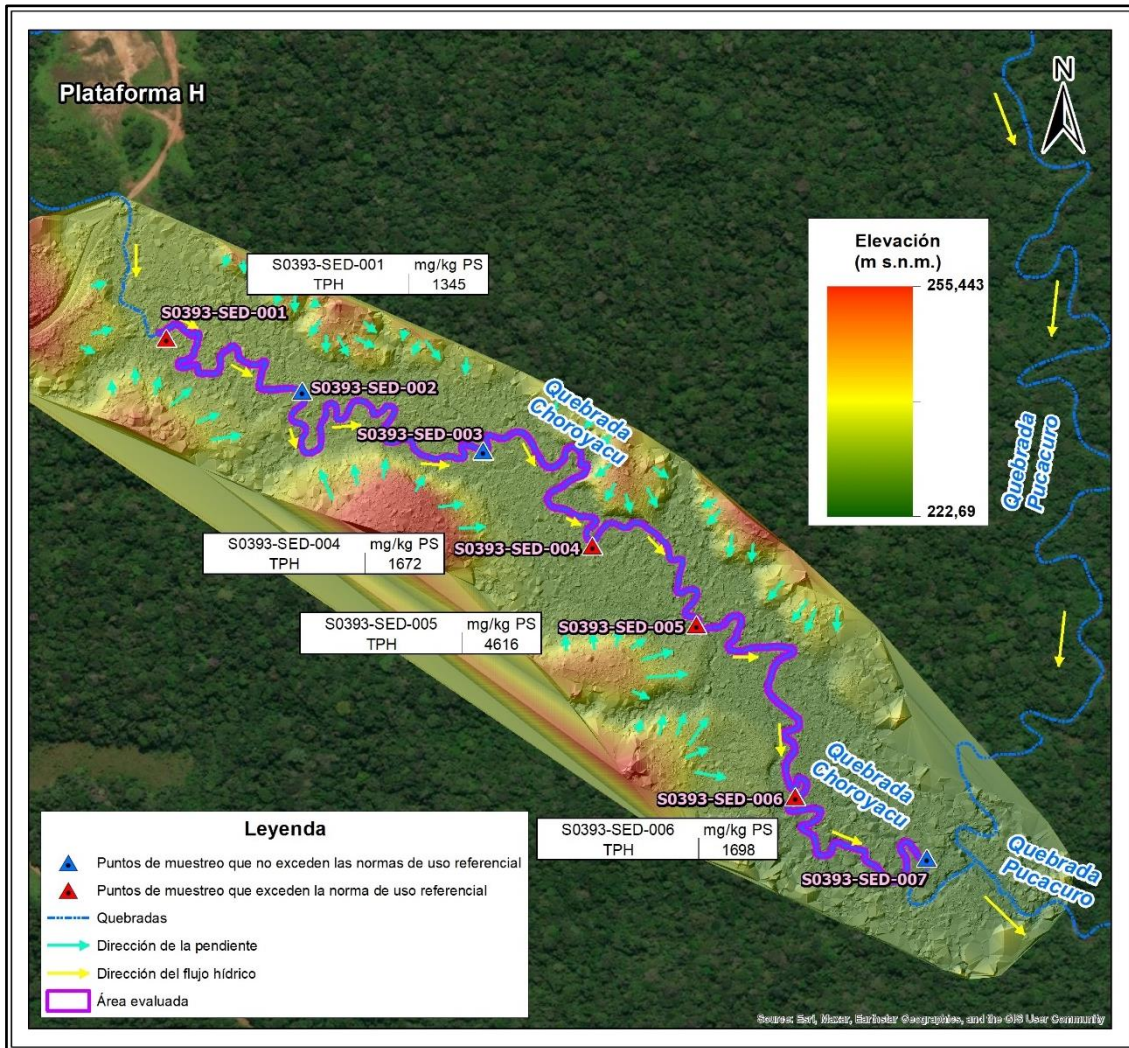
Figura 8.3. Puntos de muestreo que superan las normas referenciales de sedimento en al menos un parámetro en el sitio S0393

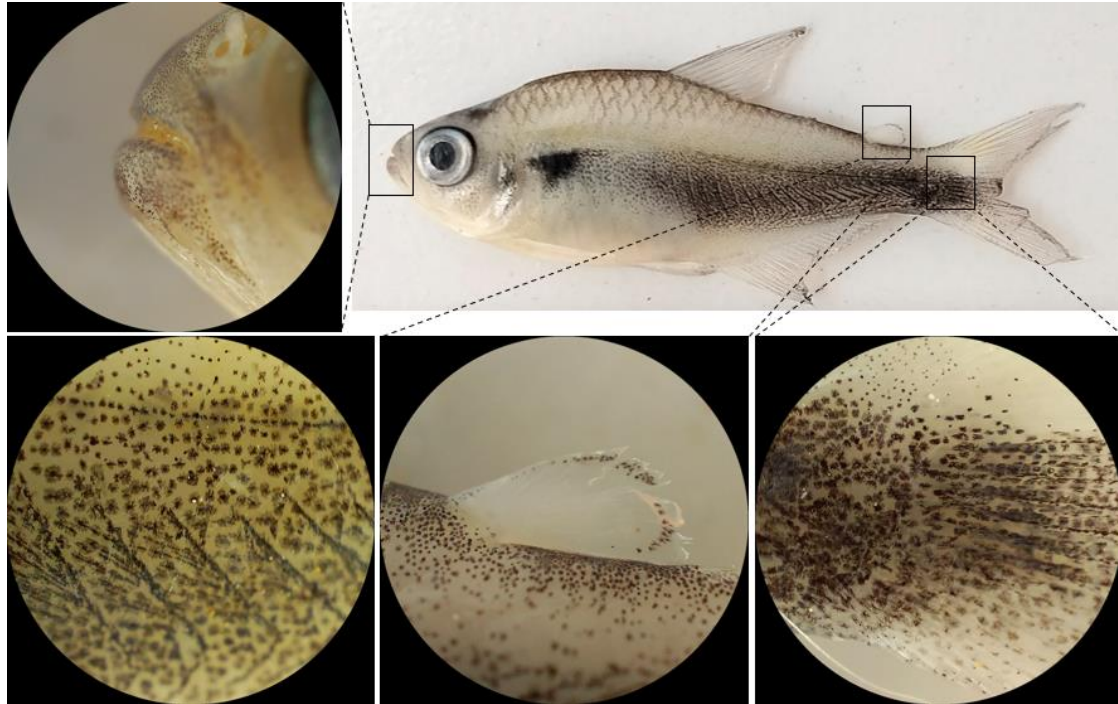
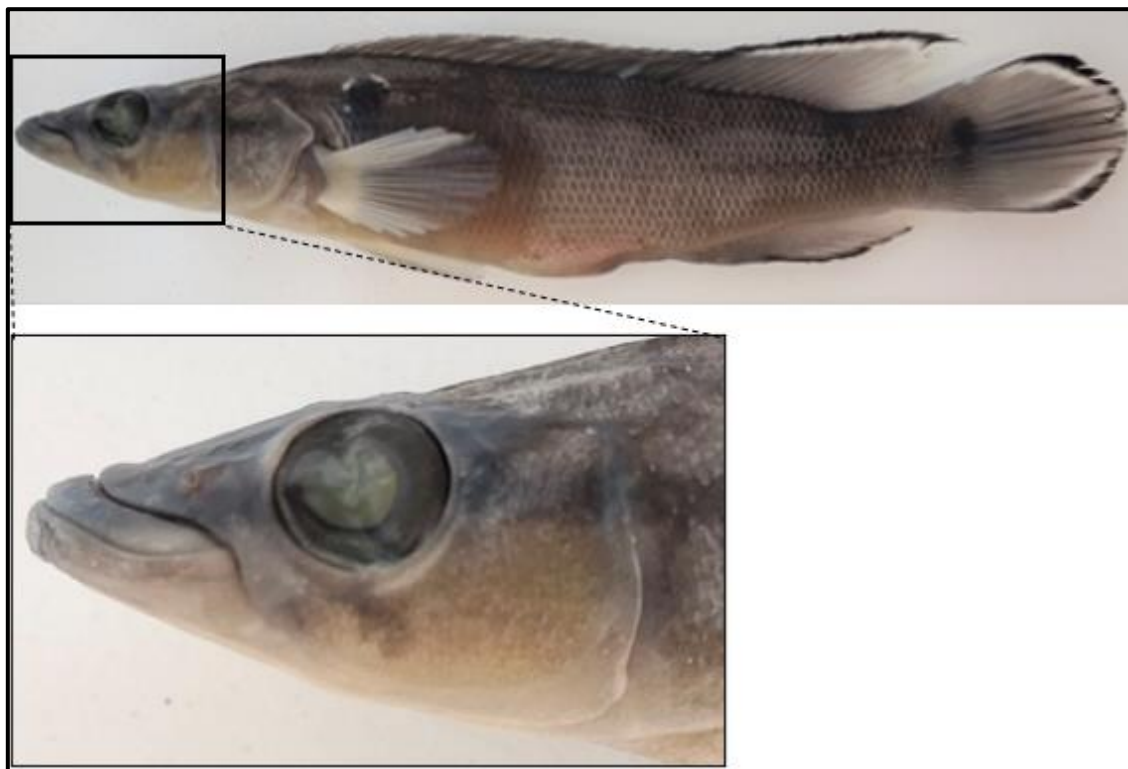
manchas de hidrocarburos adheridas o impregnadas en estructuras como piel, escamas, ni en la cavidad oral ni branquial de los peces analizados. El patrón de pigmentación, el estado de las espinas y radios de las aletas, y otras estructuras, se encuentran en aparente buen estado físico (sin deformidades, con pigmentación normal, sin hematomas, ni quistes, etc.). Ver Figuras 8.16 y 8.17.

Figura 8.16. Análisis organoléptico externo de la especie ornamental *Hyphessobrycon loretoensis* «mojarrita». Se observa individuo adulto con patrón de pigmentación normal, estructuras externas como piel, escamas, aletas, entre otros, en aparente buen estado

Figura 8.17. Análisis organoléptico externo de la especie de consumo *Crenicichla semicineta* «añashua». Se observa individuo adulto en aparente buen estado físico

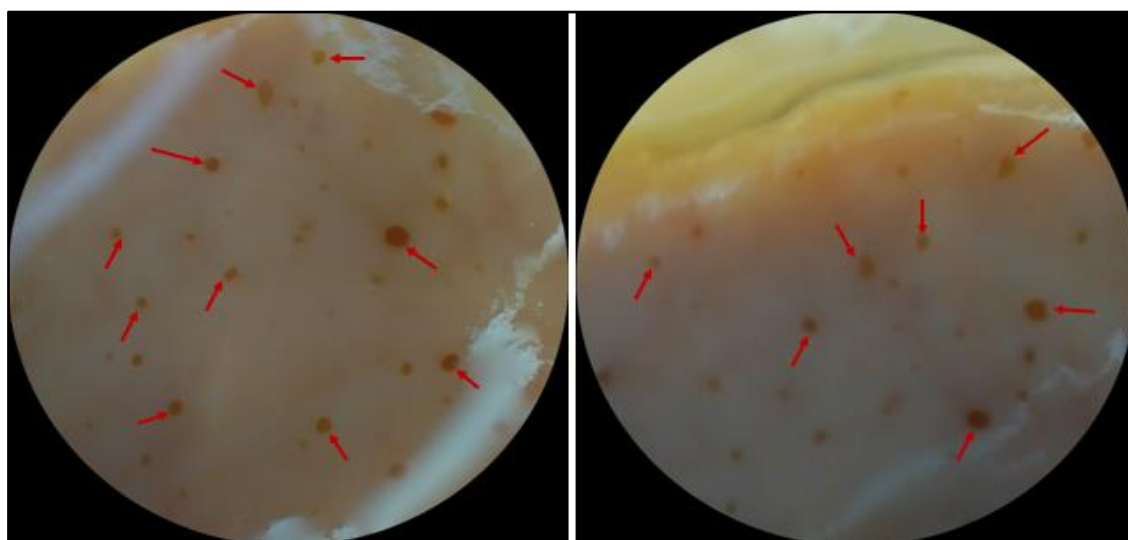
Figura 8.18. Hígado de *Bujurquina apoparuaba* «bujurqui». Se observa numerosas manchas oscuras en la superficie del hígado (flechas rojas)

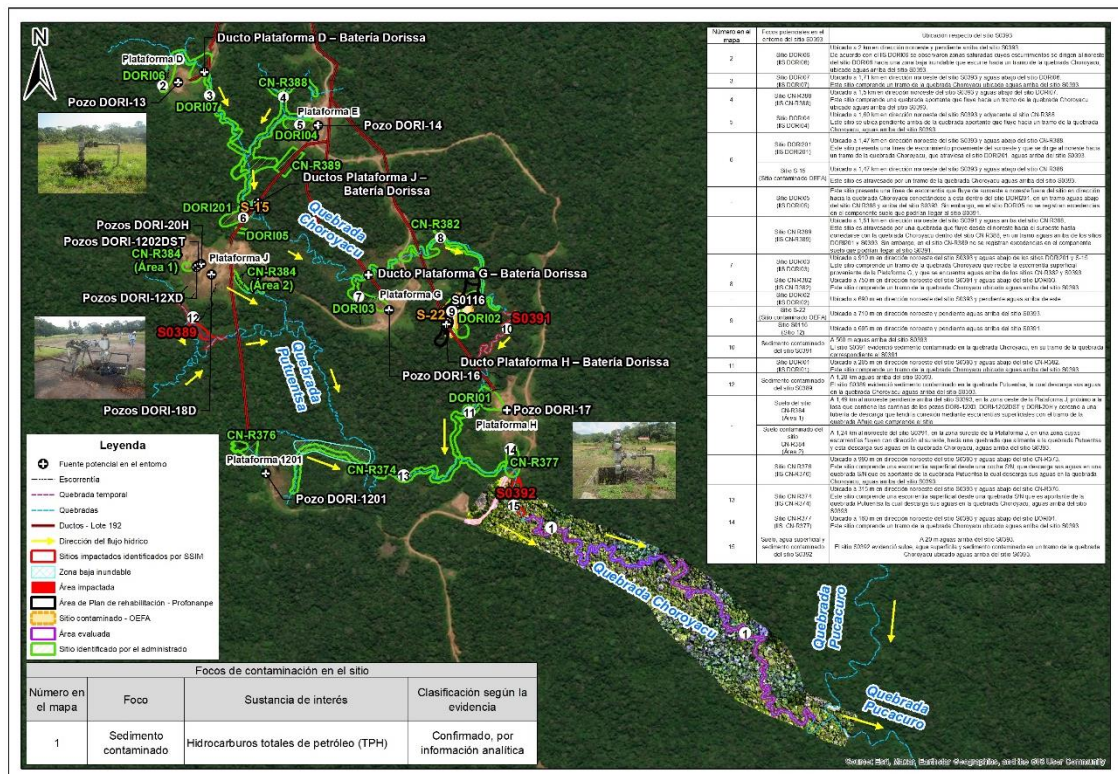
Figura 8.23. Fuentes y focos potenciales de contaminación en el sitio S0393

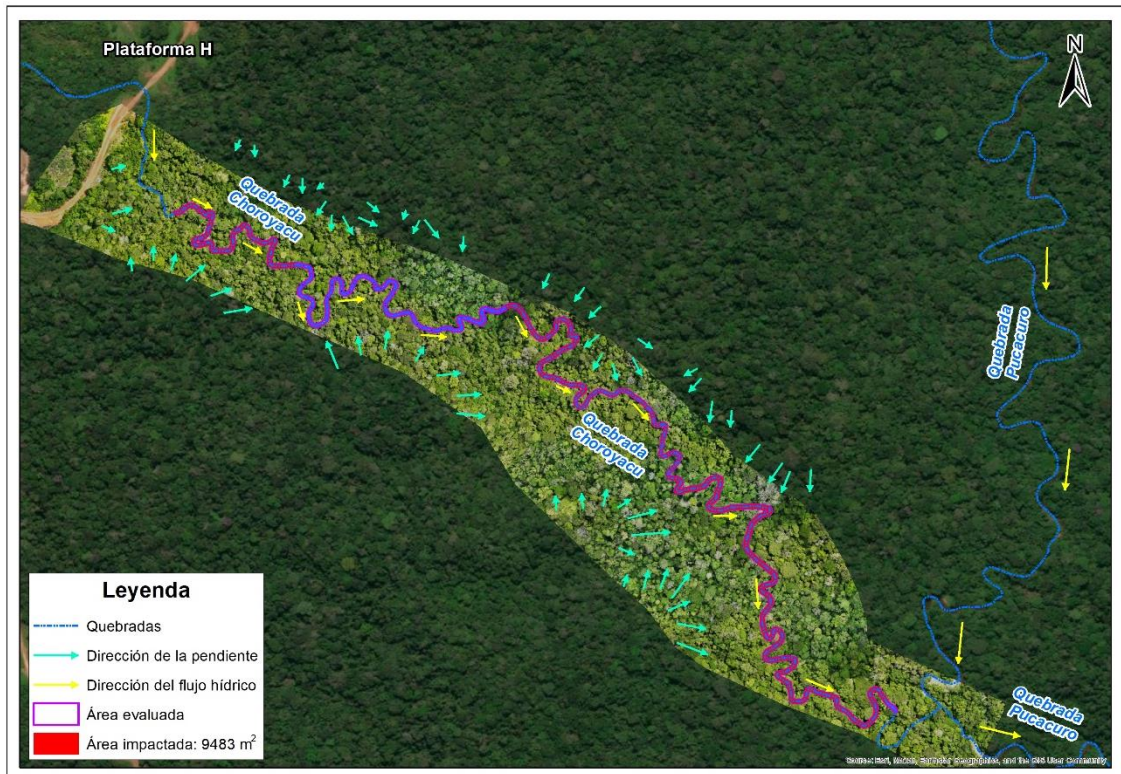
Figura 9.1. Área impactada del sitio S0393
