Organismo de Evaluación y
Fiscalización Ambiental - OEFA

INFORME N° 00064-2024-OEFA/DEAM-SSIM

ASUNTO : Informe de evaluación ambiental para la identificación del sitio impactado por actividades de hidrocarburos con código S0569, ubicado en la microcuenca CORR-19, en el ámbito de la cuenca del río Corrientes, distrito Trompeteros, provincia y departamento Loreto

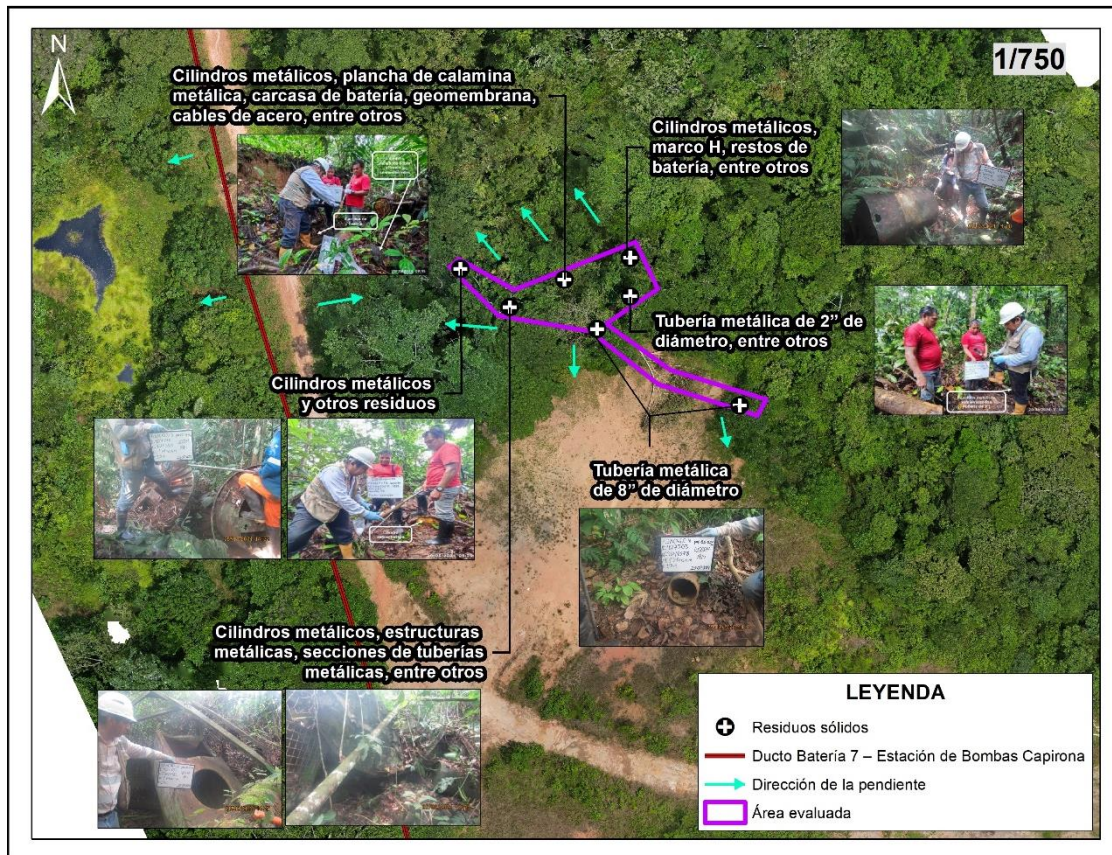
Figura 3.2. Fuentes potenciales de contaminación en el sitio S0569

Fuentes potenciales de contaminación (residuos sólidos)	Coordenadas UTM, WGS 84 – Zona 18M		Producto asociado	Estado	Ubicación respecto del sitio S0569	Observación adicional
	Este (m)	Norte (m)				
Cilindros metálicos semienterrados, estructuras metálicas, secciones de tuberías metálicas, entre otros	427487 427497 427509 427509	9641382 9641387 9641391 9641384	Se desconoce	Deteriorados, en proceso de oxidación y corrosión	En el sector central del sitio	Se observó una zanja de aproximadamente 155 m ² con presencia de residuos sólidos industriales semienterrados y dispersos, tales como: -Cilindros metálicos semienterrados, así como estructuras metálicas, secciones de tuberías metálicas, entre otros residuos, dispersos alrededor de la ubicación del punto de muestreo S0569-SU-002 (ver Fotografía N.º 3 del Anexo I). -Cilindros metálicos semienterrados y sobre el suelo, así como plancha de calamina metálica, carcasa de batería, geomembrana, cables de acero, entre otros residuos, dispersos alrededor de la ubicación del punto de muestreo S0569-SU-003 (Ver Fotografía N.º 4 del Anexo I). -Cilindros metálicos semienterrados y sobre el suelo, así como marco H,

Tubería metálica	427503 427529	9641378 9641364	Se desconoce	Deteriorada, en proceso de oxidación y corrosión	En el sector sureste del sitio	Se observó una tubería metálica de 8" de diámetro y 32 m de longitud semienterrada, entre los puntos S0569-SU-006 y S0569-SU-007, abarcando un área aproximada de 6,5 m ² . Ver Fotografías N.º 2 y 8 del Anexo I.

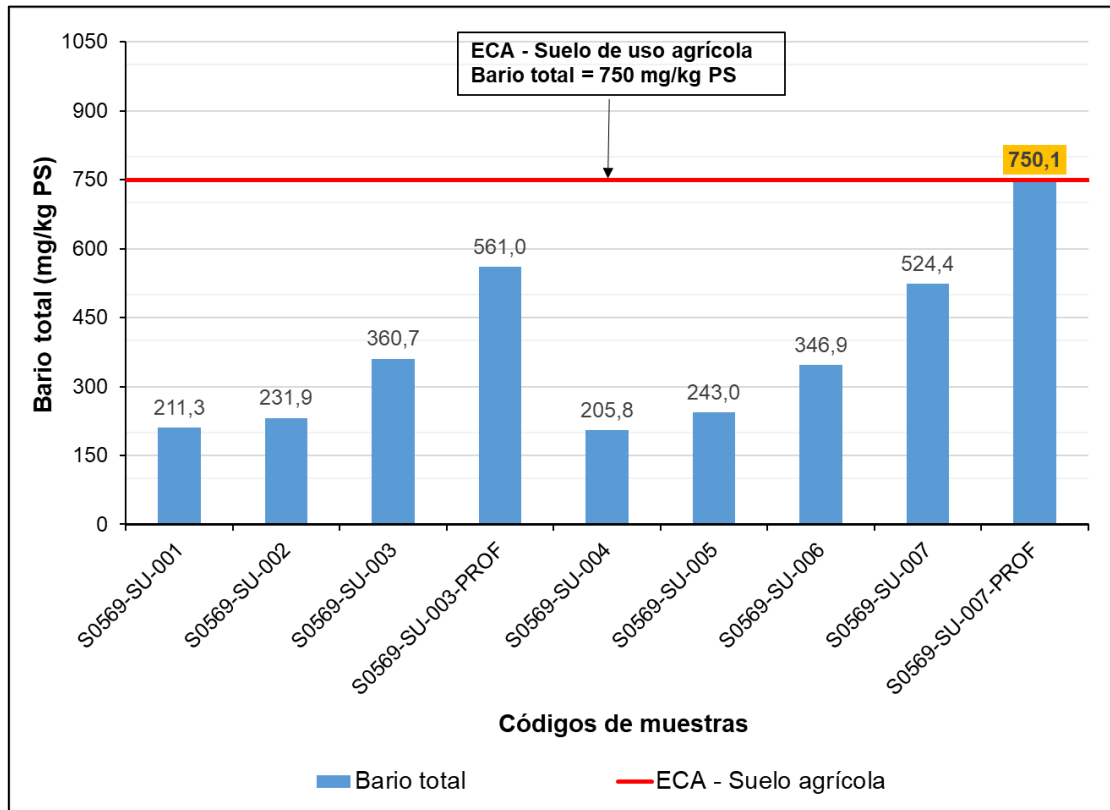
Figura 8.1. Resultados de bario total de las muestras de suelo en el sitio S0569

En la Figura 8.1 se presentan las concentraciones de bario total en las muestras de suelo tomadas en el sitio S0569; de las 9 muestras tomadas, 1 muestra con código S0569-SU-007-PROF (tomada a una profundidad entre 1,00 – 1,20 m) supera los ECA para Suelo, uso agrícola, para este parámetro.

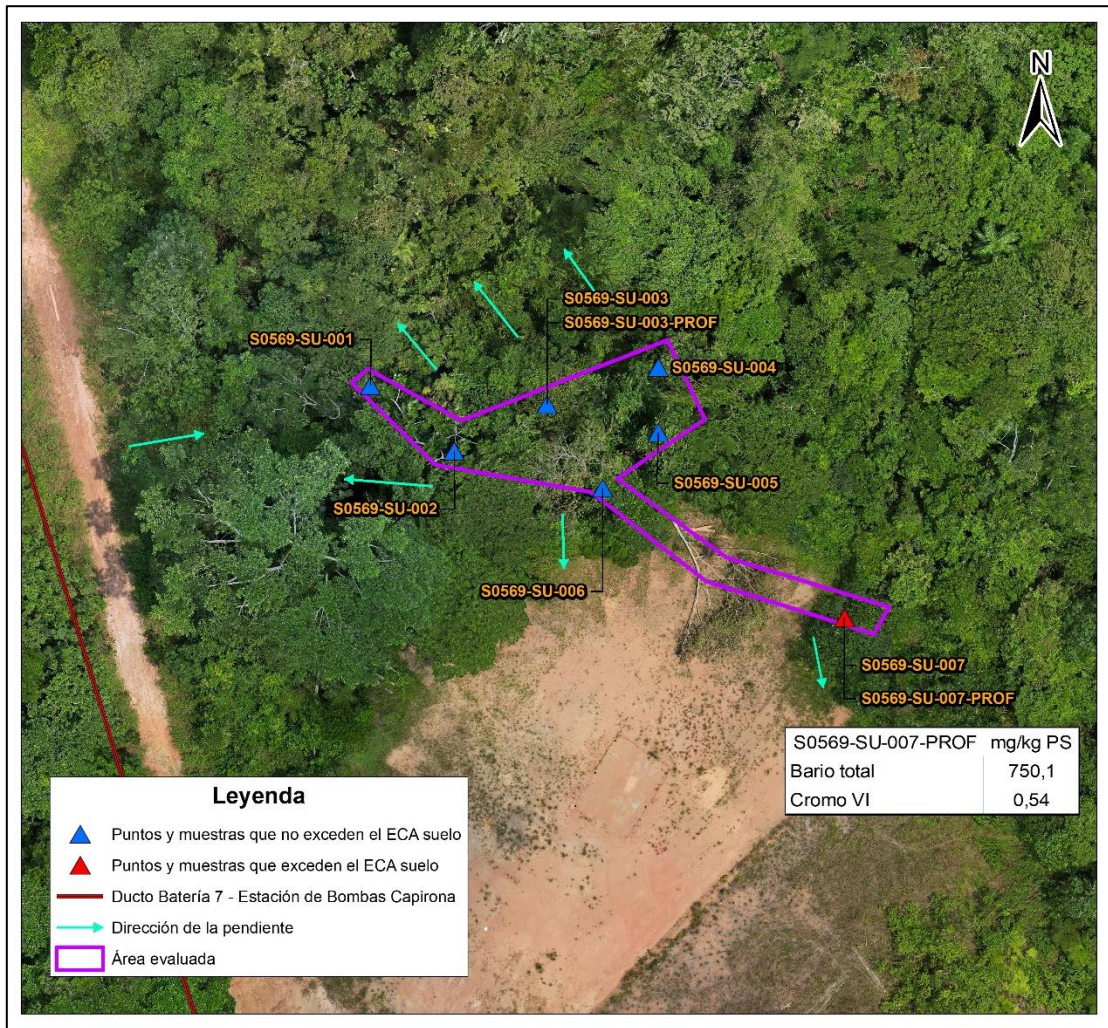
Figura 8.5. Muestras que superan los ECA suelo, uso agrícola en al menos un parámetro en el sitio S0569

En la Figura 8.5 se muestran los puntos de muestreo de suelo que exceden en al menos uno de los parámetros de los ECA para Suelo, uso agrícola, evaluados en el sitio S0569.

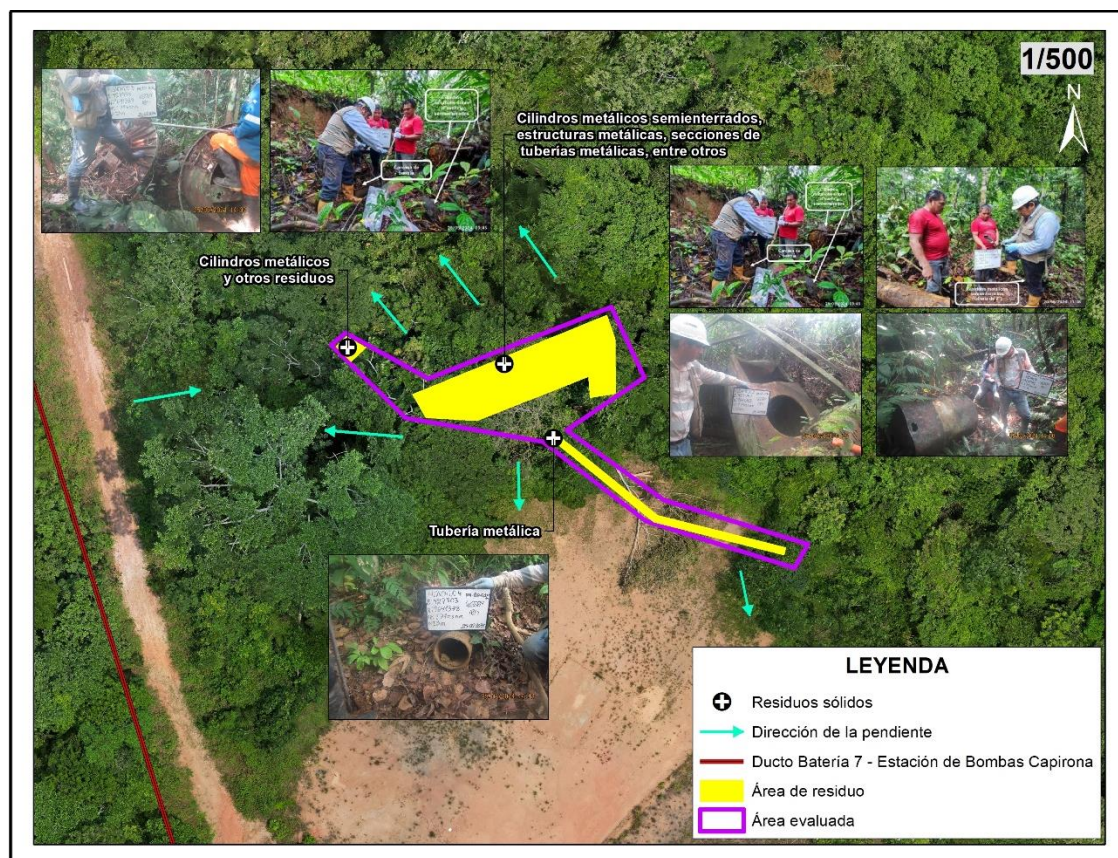
Figura 8.6. Residuos sólidos en el sitio S0569

Fuentes potenciales de contaminación (residuos sólidos)	Coordenadas UTM, WGS 84 – Zona 18M		Observación adicional
	Este (m)	Norte (m)	
Cilindros metálicos semienterrados, estructuras metálicas, secciones de tuberías metálicas, entre otros	427487 427597 427509 427509	9641382 9641387 9641391 9641384	Se observaron residuos sólidos industriales deteriorados (en proceso de oxidación y corrosión por estar expuestos a la intemperie) y con disposición final inadecuada en una zanja de aproximadamente 155 m ² , los cuales se encontraban semienterrados y dispersos en el suelo, tales como: -Cilindros metálicos semienterrados, así como estructuras metálicas, secciones de tuberías metálicas, entre otros residuos, dispersos alrededor de la ubicación del punto de muestreo S0569-SU-002 (ver Fotografía N.º 3 del Anexo I). -Cilindros metálicos semienterrados y sobre el suelo, así como plancha de calamina metálica, carcasa de batería, geomembrana, cables de acero, entre otros residuos, dispersos alrededor de la ubicación del punto de muestreo S0569-SU-003 (Ver Fotografía N.º 4 del Anexo I).

Tubería metálica	427503 427529	9641378 9641364	Se observó una tubería metálica de 8 pulgadas de diámetro y 32 m de longitud semienterrada y deteriorada (en proceso de oxidación y corrosión), con disposición final inadecuada entre los puntos S0569-SU-006 y S0569-SU-007, en el sector sureste del sitio, abarcando un área aproximada de 6,5 m ² . Ver Fotografías N.º 2 y 8 del Anexo I.

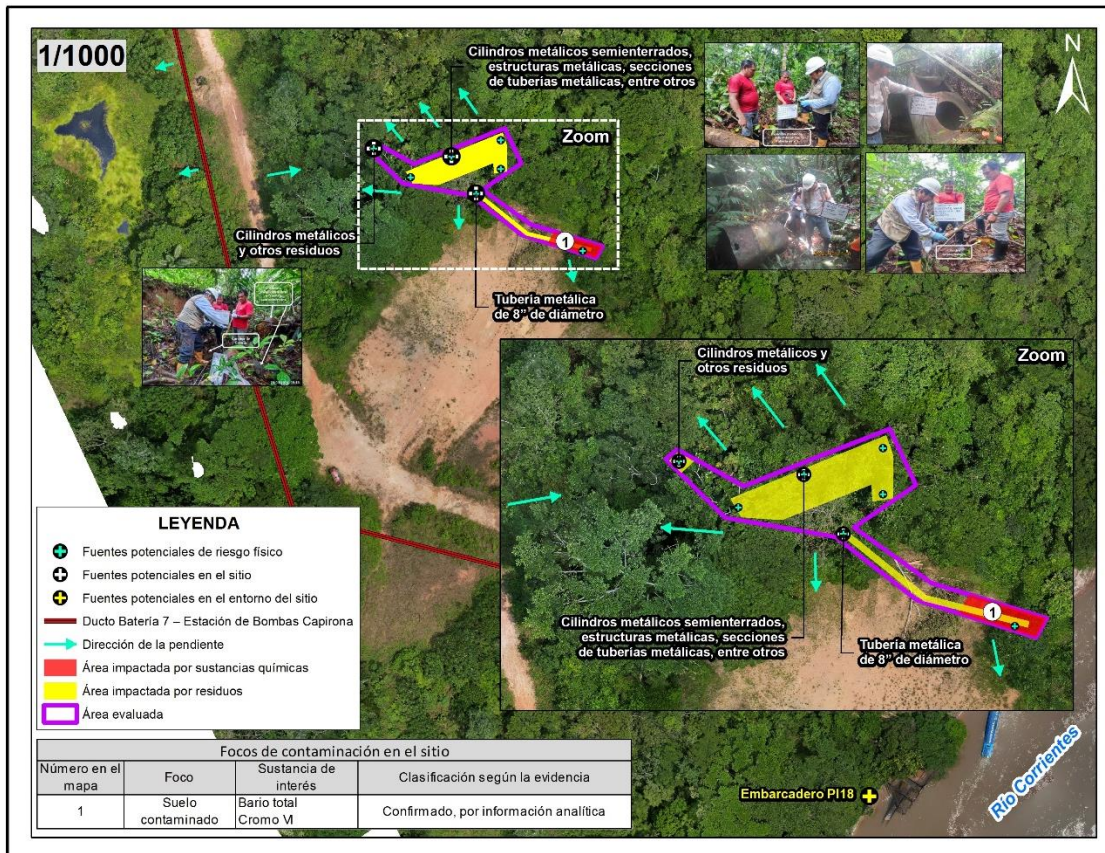
Figura 8.12. Fuentes y focos potenciales de contaminación en el sitio S0569

Fuentes potenciales	Producto asociado	Estado	Ubicación respecto del sitio S0569	Observación adicional
Fuentes dentro del sitio				
Fuentes potenciales de contaminación y riesgo físico				
Cilindros metálicos semienterrados, estructuras metálicas, secciones de tuberías metálicas, entre otros	Se desconoce	Deteriorados, en proceso de oxidación y corrosión	En el sector central del sitio	Se observó presencia de una zanja con presencia de residuos sólidos industriales semienterrados, enterrados y dispersos, tales como: -Cilindros metálicos semienterrados, estructuras metálicas, secciones de tuberías metálicas, entre otros residuos, dispersos alrededor de la ubicación del punto de muestreo S0569-SU-002 (ver Fotografía N.º 3 del Anexo I). -Cilindros metálicos semienterrados y sobre el suelo, plancha de calamina metálica, carcasa de batería, geomembrana, cables de acero, entre otros residuos, dispersos alrededor de la ubicación del punto de muestreo S0569-SU-003 (Ver Fotografía N.º 4 del Anexo I). -Cilindros metálicos sobre el suelo y semienterrados, marco H, restos de batería, entre otros residuos, dispersos alrededor de la ubicación del punto de muestreo S0569-SU-004 (ver Fotografía N.º 5 del Anexo I). -Tubería metálica de 2" de diámetro semienterrada, entre otros residuos, alrededor de la ubicación del punto de muestreo S0569-SU-005 correspondiente a la referencia R004083 (ver Fotografía N.º 6 del Anexo I). La presencia de estos residuos abarca un área aproximada de 155 m ² . No se identificó el tipo de contenido que pudieron almacenar los cilindros metálicos.

Cilindros metálicos y otros residuos	Se desconoce	Deteriorados, en proceso de oxidación y corrosión	En el extremo noroeste del sitio	Se observaron cilindros metálicos semienterrados, entre otros residuos, alrededor de la ubicación del punto de muestreo S0569-SU-001. La presencia de estos residuos abarca un área aproximada de 6 m ² . No se identificó el tipo de contenido que pudo almacenar los cilindros metálicos. Ver Fotografía N.º 7 del Anexo I.
Tubería metálica	Se desconoce	Deteriorada, en proceso de oxidación y corrosión	En el sector sureste del sitio	Se observó una tubería metálica de 8" de diámetro y 32 m de longitud semienterrada, entre los puntos S0569-SU-006 y S0569-SU-007, abarcando un área aproximada de 6,5 m ² . Ver Fotografías N.º 2 y 6 del Anexo I.
Fuentes fuera del sitio

Fuentes potenciales	Producto asociado	Estado	Ubicación respecto del sitio S0569	Observación adicional
Fuentes potenciales de contaminación				
Embarcadero PI18	-	Inactivo ^(a)	A 120 al sureste del sitio	Durante los trabajos de campo solo se observó el muelle con escalera metálica que se encuentra en proceso de corrosión. De la información proporcionada por los pobladores de la comunidad San José de Nueva Esperanza, adyacente a este embarcadero y como instalaciones auxiliares habría existido un campamento, un helipuerto y áreas de almacenamiento de residuos e hidrocarburos. Este Embarcadero formaba parte del circuito de transporte del crudo de petróleo a través de barcazas por río. Al respecto, de acuerdo con el PAMA del Lote 8, durante la inoperatividad de la Estación de Bombas - Capirona por reparación, se transportaba el hidrocarburo desde la Batería 7 hasta este embarcadero y posteriormente era transportado en barcaza hacia la Estación de Bombas - Capirona ^(b) . Ver Fotografía N.º 10 del Anexo I.
