**INFORME N° 59 - 2015-OEFA/DE-SDCA-CIPASH**

**ASUNTO** : Identificación de pasivo ambiental del subsector hidrocarburos con código de Ficha OEFA F01282, ubicado en el Lote VII/VI (ex Lote VI), en el distrito de Lobitos de la provincia Talara del departamento de Piura.

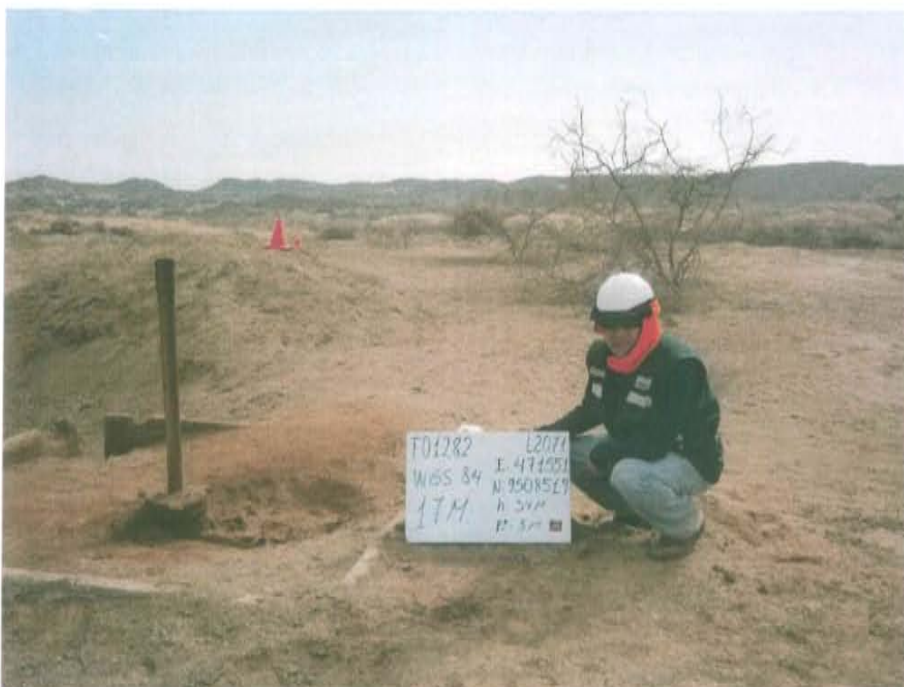
14. Durante la evaluación de campo realizada por el OEFA, Se observó un pozo inactivo, ubicado en un terreno no habilitado con acceso vehicular que presenta cabezal compuesto por una brida de aproximadamente 15 pulgadas de diámetro la cual posee 3 salidas laterales unida a un casing que además presenta tubería de reducción de 2 pulgadas de diámetro abierto al ambiente que sobresalen a 1,2 m del nivel del suelo desde el interior de una posible cantina deteriorada de 2,1 m x 2,1 m y 0,3 m de profundidad con evidentes signos de corrosión y sin válvulas que aseguren su hermetismo. No se visualizó afloramiento de líquidos ni se percibió olores característicos a hidrocarburos provenientes del pozo, sin embargo se observa la presencia de suelo con hidrocarburos en el área circundante al pozo. (ver anexos 1, 2 y 3).

16. En ese sentido, de la revisión documentaria y evaluación in situ se tiene que el pozo se encuentra mal abandonado, toda vez que no se encuentra herméticamente cerrado ni en condiciones seguras para el abandono, conforme se establece el Artículo 2° del Decreto Supremo N° 032-2004-EM - Reglamento de las Actividades de Exploración y Explotación de Hidrocarburos<sup>6</sup>. Además de presentar suelo contaminado con hidrocarburos en el área circundante al pozo.

Fotografía N° 1. Vista del estado actual del pozo con código L2071 en la fecha de visita de campo realizado por el personal de evaluación del OEFA.

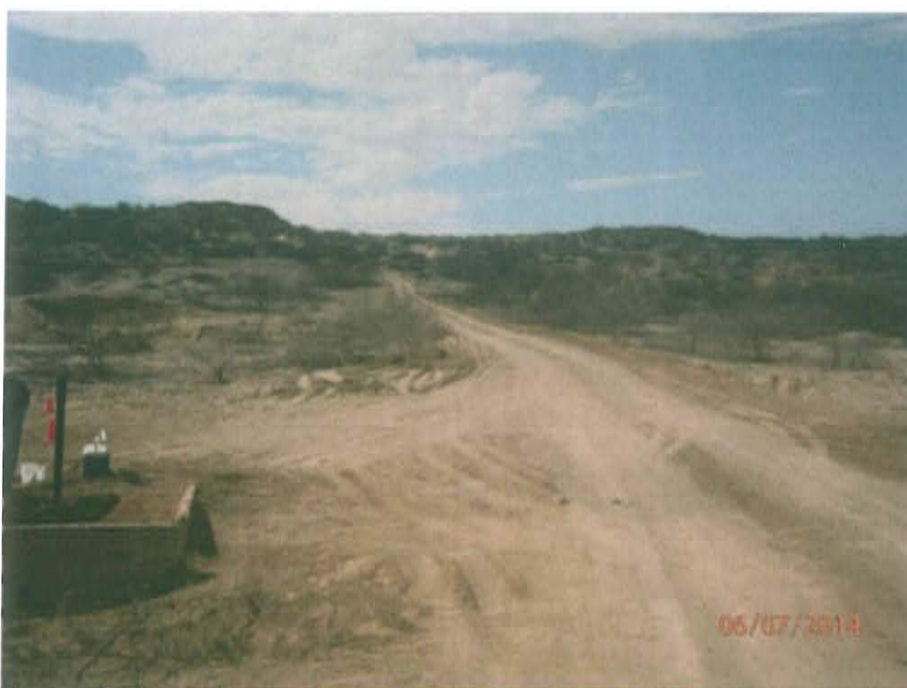
Fotografía N° 2. Vista panorámica donde se observa la vegetación y el relieve del suelo en el área circundante al pozo inactivo con código L2071.

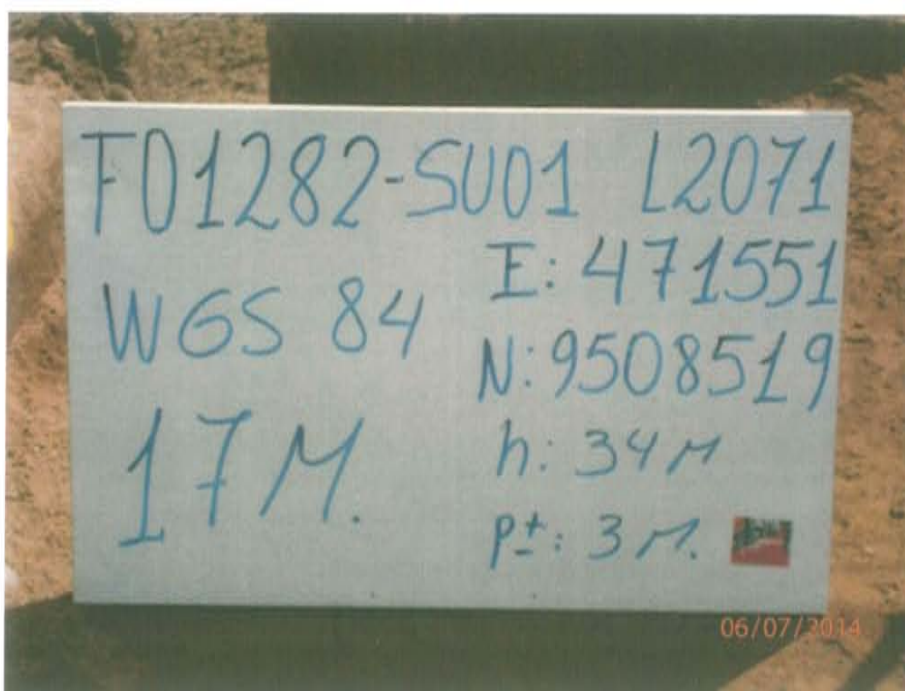
| Matriz | Código de muestra | Parámetros analizados | Resultado | Unidad | ECA o norma referencial | % que se encuentra por encima del ECA o norma referencial | Laboratorio | Número de informe de ensayo de laboratorio |
|---|---|---|---|---|---|---|---|---|
| Suelo | F01282-SU01 | FH F2 (C <sub>10</sub> -C <sub>28</sub> ) | 9 264,67 | mg/kg | 1 200 | 772,1 % | Inspectorate Services Perú S.A.C. | 75065L/14-MA |
| Suelo | F01282-SU01 | FH F3 (C <sub>28</sub> -C <sub>40</sub> ) | 8 382,64 | mg/kg | 3 000 | 279,4 % | Inspectorate Services Perú S.A.C. | 75065L/14-MA |

Fotografía N° 3. Vista del lugar de la toma de muestra de suelo realizado en el área de ubicación del pozo en el punto F01282-SU01.

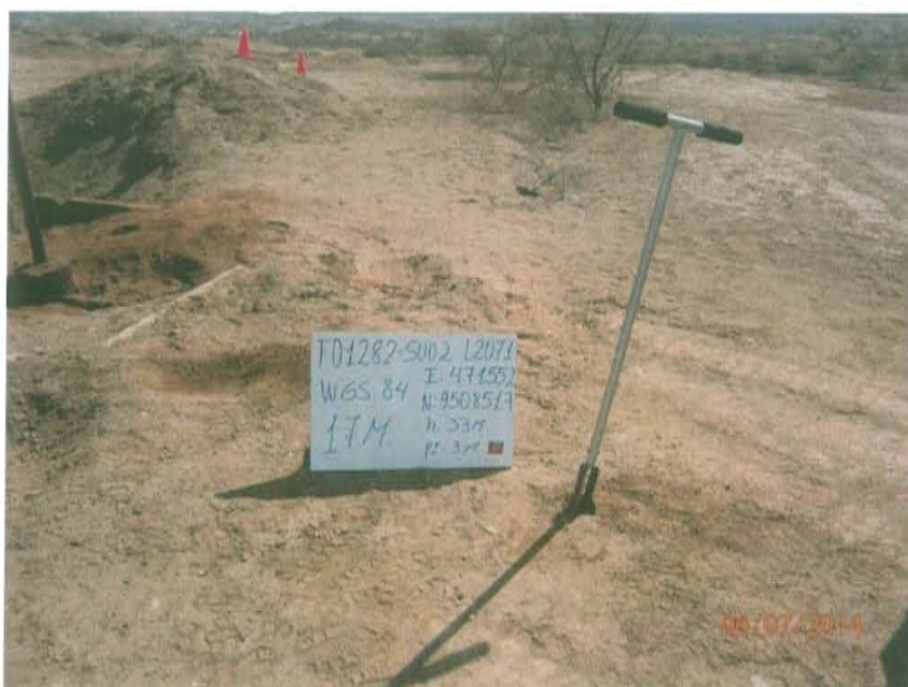
| Matriz | Código de muestra | Parámetros analizados | Resultado | Unidad | ECA o norma referencial | % que se encuentra por encima del ECA o norma referencial | Laboratorio | Número de informe de ensayo de laboratorio |
|---|---|---|---|---|---|---|---|---|
| Suelo | F01282-SU02 | FH F2 (C <sub>10</sub> -C <sub>28</sub> ) | 11 536,41 | mg/kg | 1 200 | 961,4 % | Inspectorate Services Perú S.A.C. | 75065L/14-MA |
| Suelo | F01282-SU02 | FH F3 (C <sub>28</sub> -C <sub>40</sub> ) | 13 864,59 | mg/kg | 3 000 | 462,2 % | Inspectorate Services Perú S.A.C. | 75065L/14-MA |

Fotografía N° 4. Vista del lugar de la toma de muestra de suelo realizado en el área circundante a la ubicación del pozo en el punto F01282-SU02.

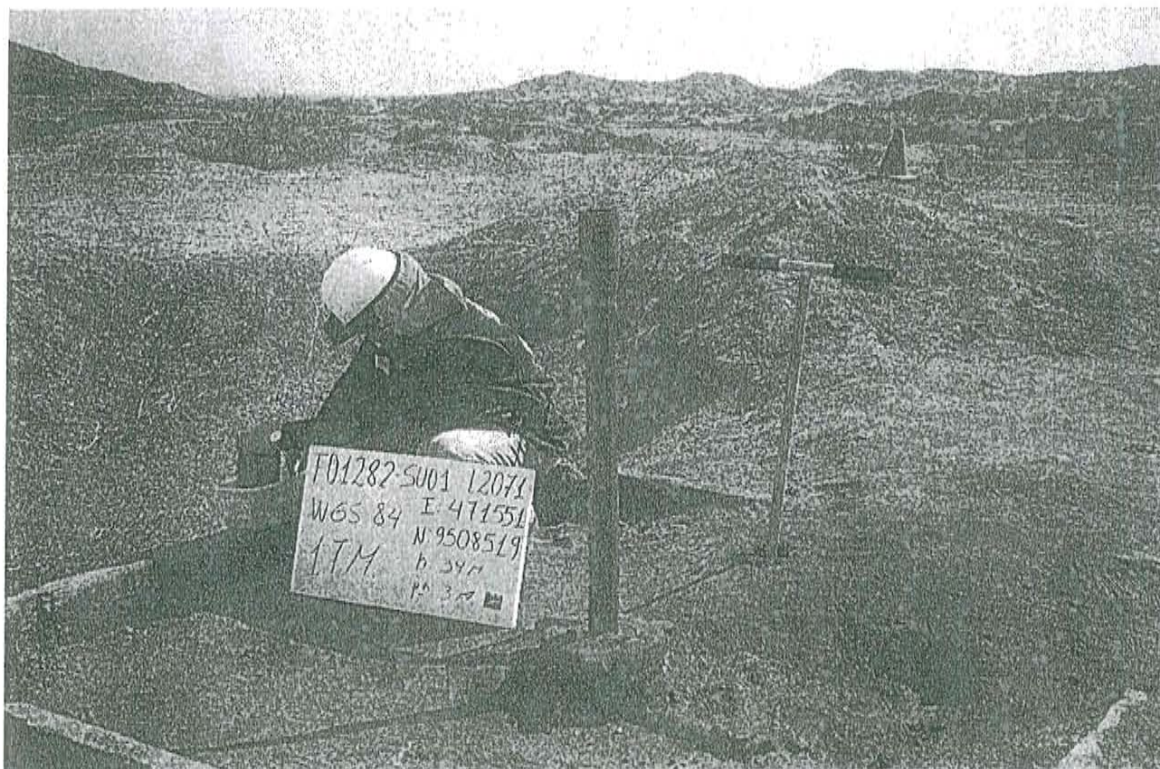
Fotografía N° 1. Toma de muestra de suelo en el punto F01282-SU01, ubicado a 0,4 m aproximadamente del Pozo L2071

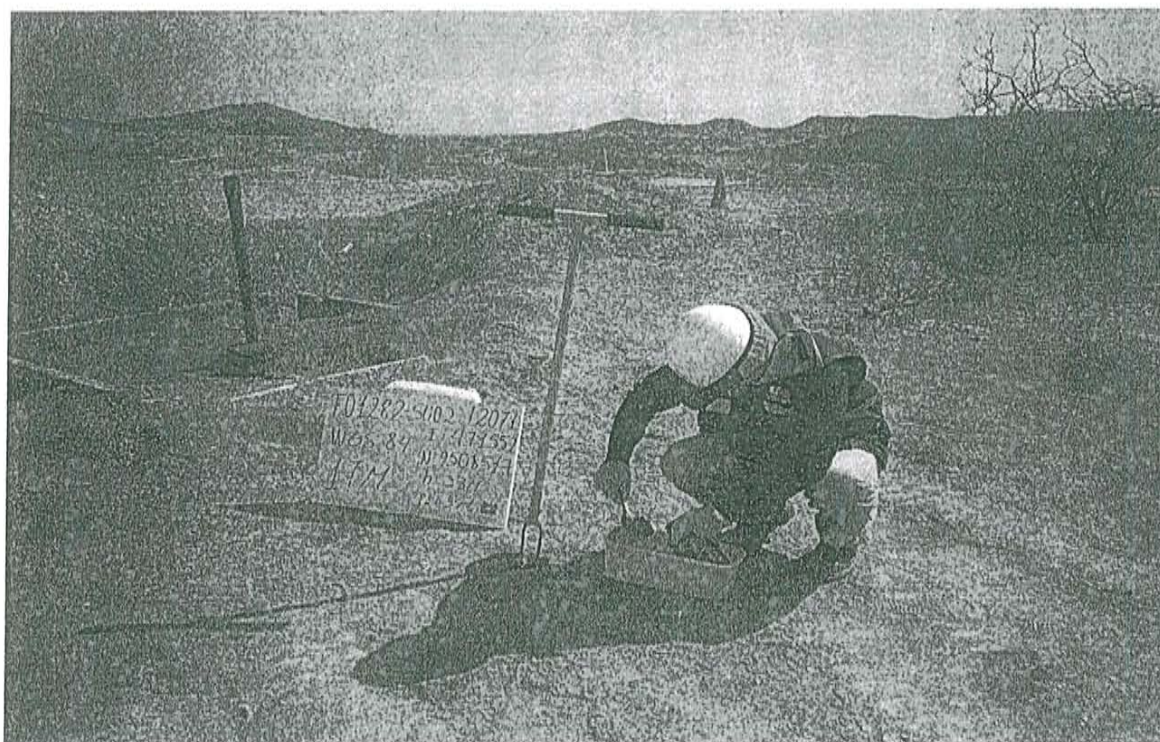
Fotografía N° 2. Toma de muestra de suelo en el punto F01282-SU02, ubicado a 2 m aproximadamente del Pozo L2071

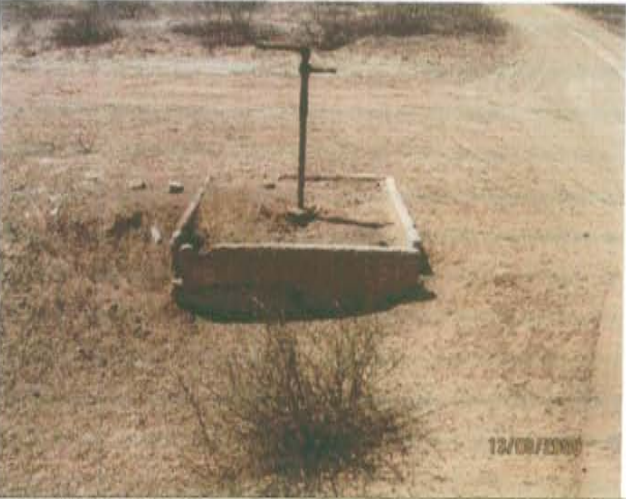
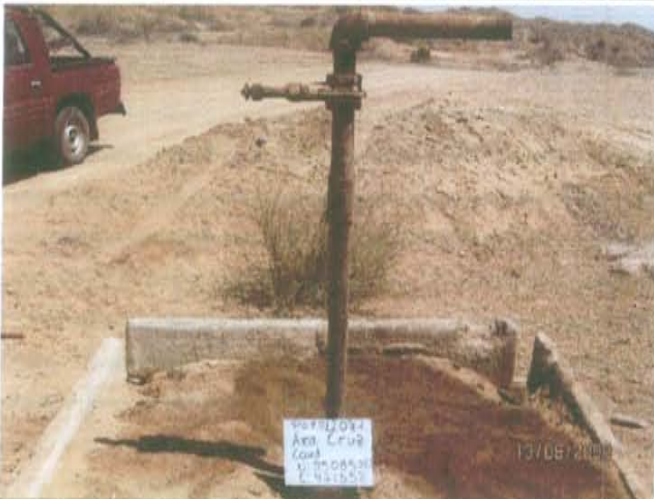
| Tubería del pozo abierto, expuesta al medio ambiente. Hay presencia de suelo contaminado con hidrocarburo. El área de influencia corresponde a la plataforma del pozo L_2071, 50 m <sup>2</sup> de su entorno y las vías de acceso; pozo ubicado dentro de un bosque seco que tiene como especies vegetales predominantes al algarrobo ( <i>Prosopis</i> sp), bichayo ( <i>Capparis crotonoides</i> ) y espino ( <i>Acacia</i> sp). | | | |
| El inadecuado abandono del pozo. | | | |
