**INFORME N° 397 - 2014-OEFA/DE-SDCA-CIPASH**

ASUNTO : Identificación de pasivo ambiental del subsector hidrocarburos con código de Ficha OEFA F01295, ubicado en el Lote VII/VI (ex Lote VI), en el distrito de Lobitos de la provincia Talara del departamento de Piura.

FECHA : San Isidro, 24 DIC. 2014

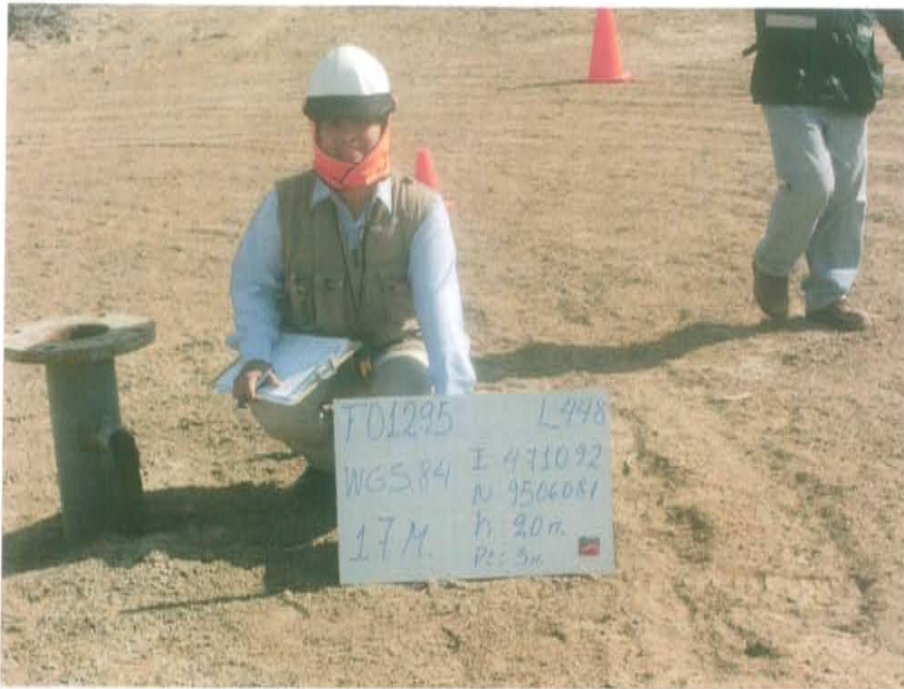
de 11 pulgadas y que lateralmente presenta un tubería de desfogue. Tanto la brida como la tubería de desfogue se observaron abiertas y expuestas al ambiente sin elementos de cierre que garanticen su hermetismo. Asimismo sobresalía 0,6 metros en relación a la base del terraplén. Cabe señalar que no se observó afloramiento ni se percibió emisiones gaseosas (ver anexos 1, 2 y 3).

Fotografía N° 1. Pozo L_448 presenta cabezal con brida y tubería de desfogue abiertos sin elementos de cierre que garanticen su hermetismo.

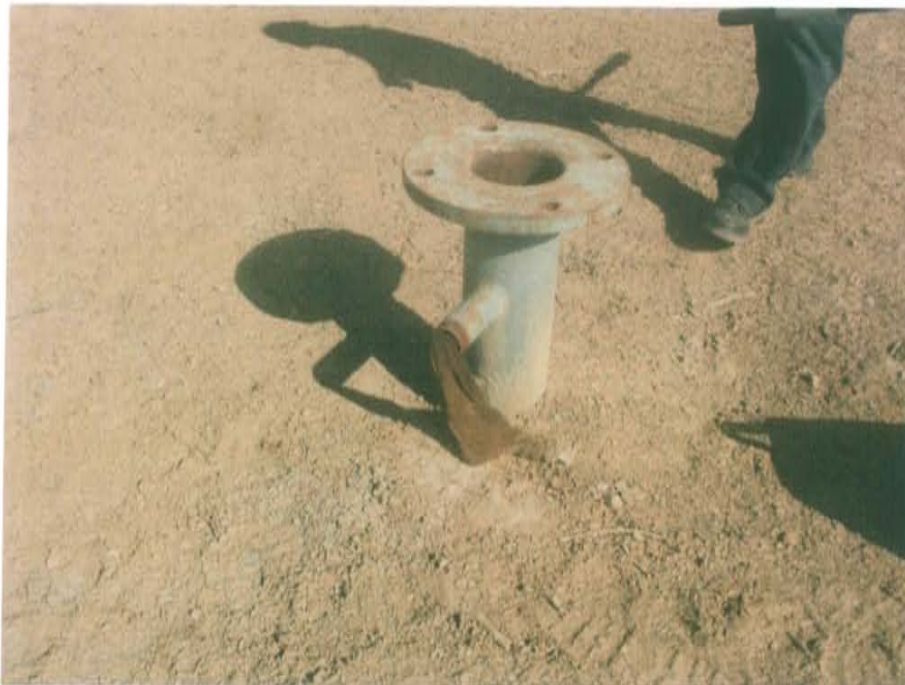
Fotografía N° 2. Pozo L_448 sin emisiones gaseosas ni afloramientos sobre un terraplén reconformado.

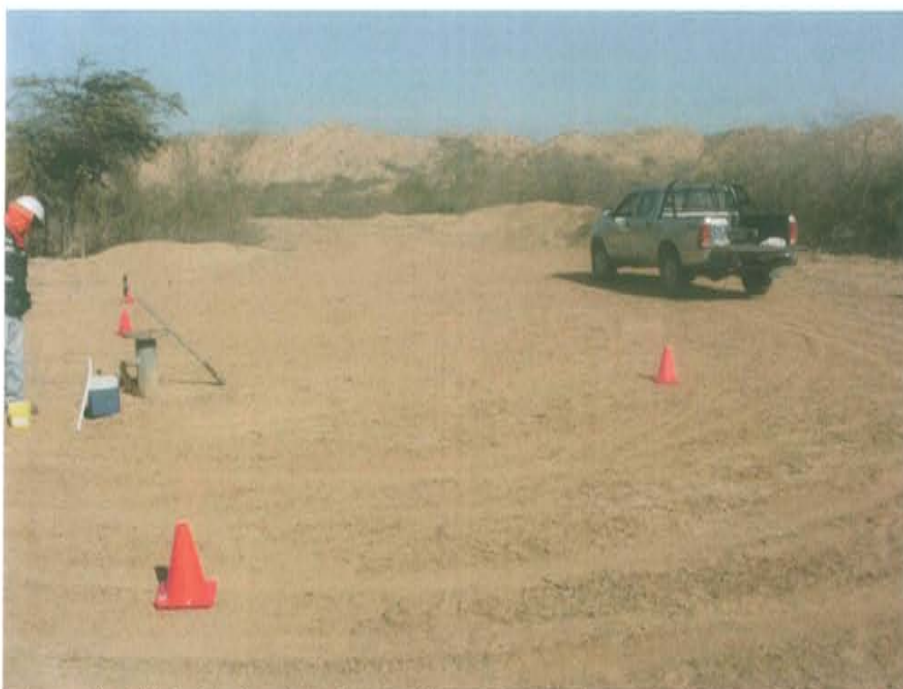
Fotografía N° 3. En la vista fotográfica se aprecia que el pozo se encuentra ubicado dentro del bosque seco tipo matorral, que ha sido desbrozada y colocado fuera del terraplén habilitado.

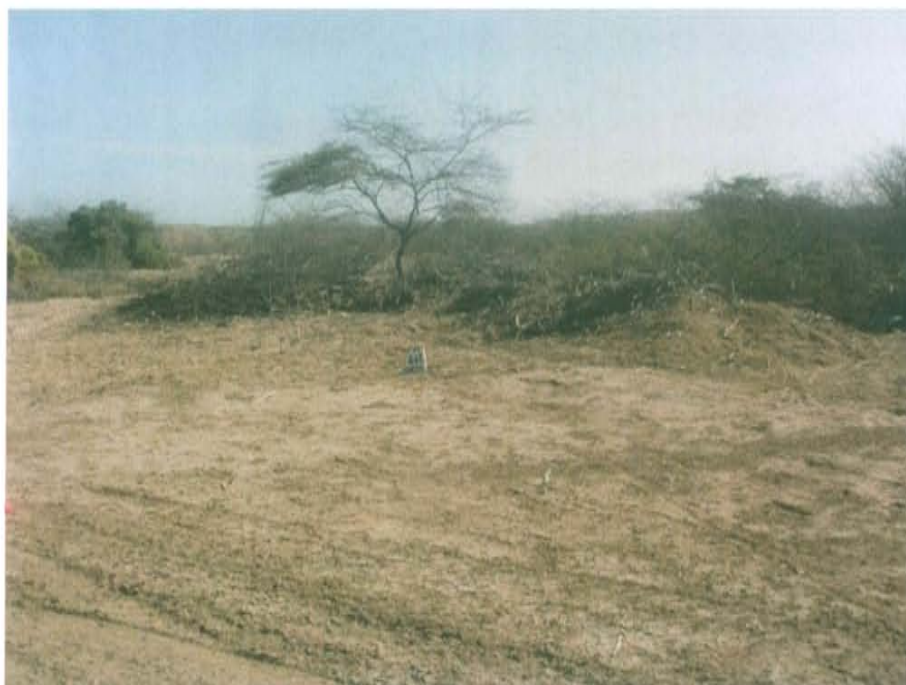
Fotografía N° 4. En esta vista se observa la identificación del pozo

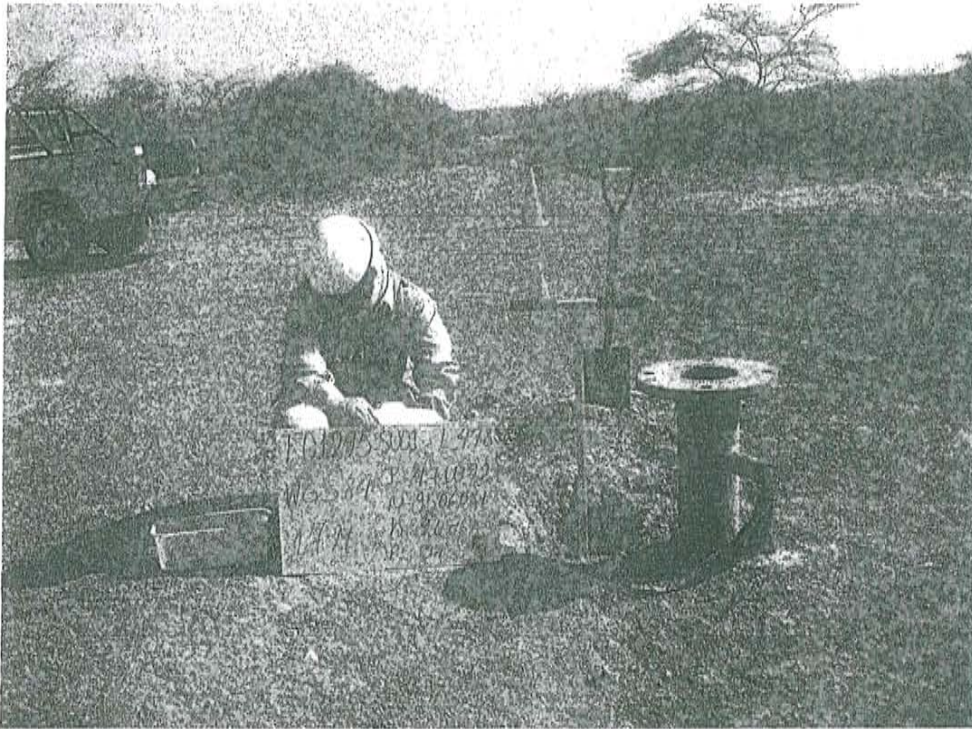
Fotografía N° 1. Toma de muestra de suelo en el punto F01295-SU01 ubicado a 0.4 m del Pozo L_448

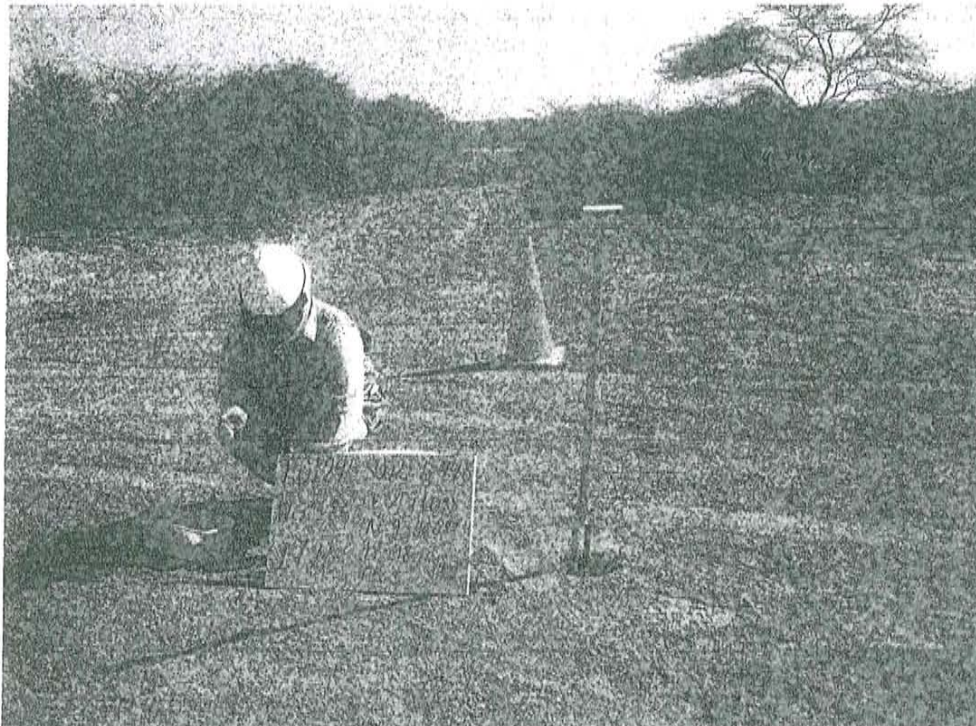
Fotografía N° 2. Toma de muestra de suelo en el punto F01295-SU02 ubicado a 7 m del Pozo L_448

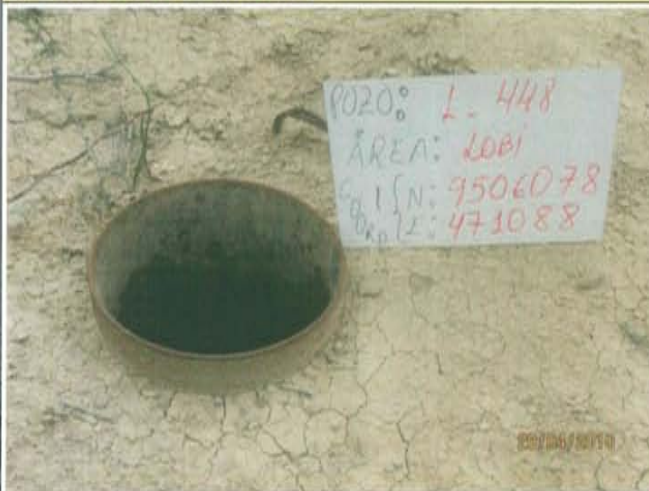
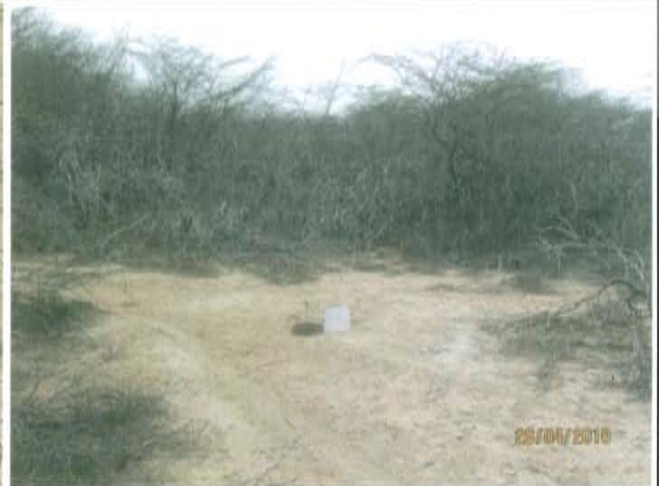
3. REGISTRO FOTOGRÁFICO

Este es un pozo ATA con el casing abierto. Este pozo se encuentra entre un matorral y cercano a una quebrada seca; hay presencia de suelos contaminado con hidrocarburos y restos de madera. Las especies vegetales predominantes son el "algarrobo" (*Prosopis sp*), "pino" (*Tamarix sp*), "faique" (*Acacia sp*), entre otras especies.

El inadecuado abandono del pozo.
