ANEXOS

Evaluación ambiental para la identificación del sitio impactado por actividades de hidrocarburos con código S0606, ubicado en el Lote 8, microcuenca CORR-14, en el ámbito de la cuenca del río Corrientes, distrito Trompeteros, provincia y departamento Loreto

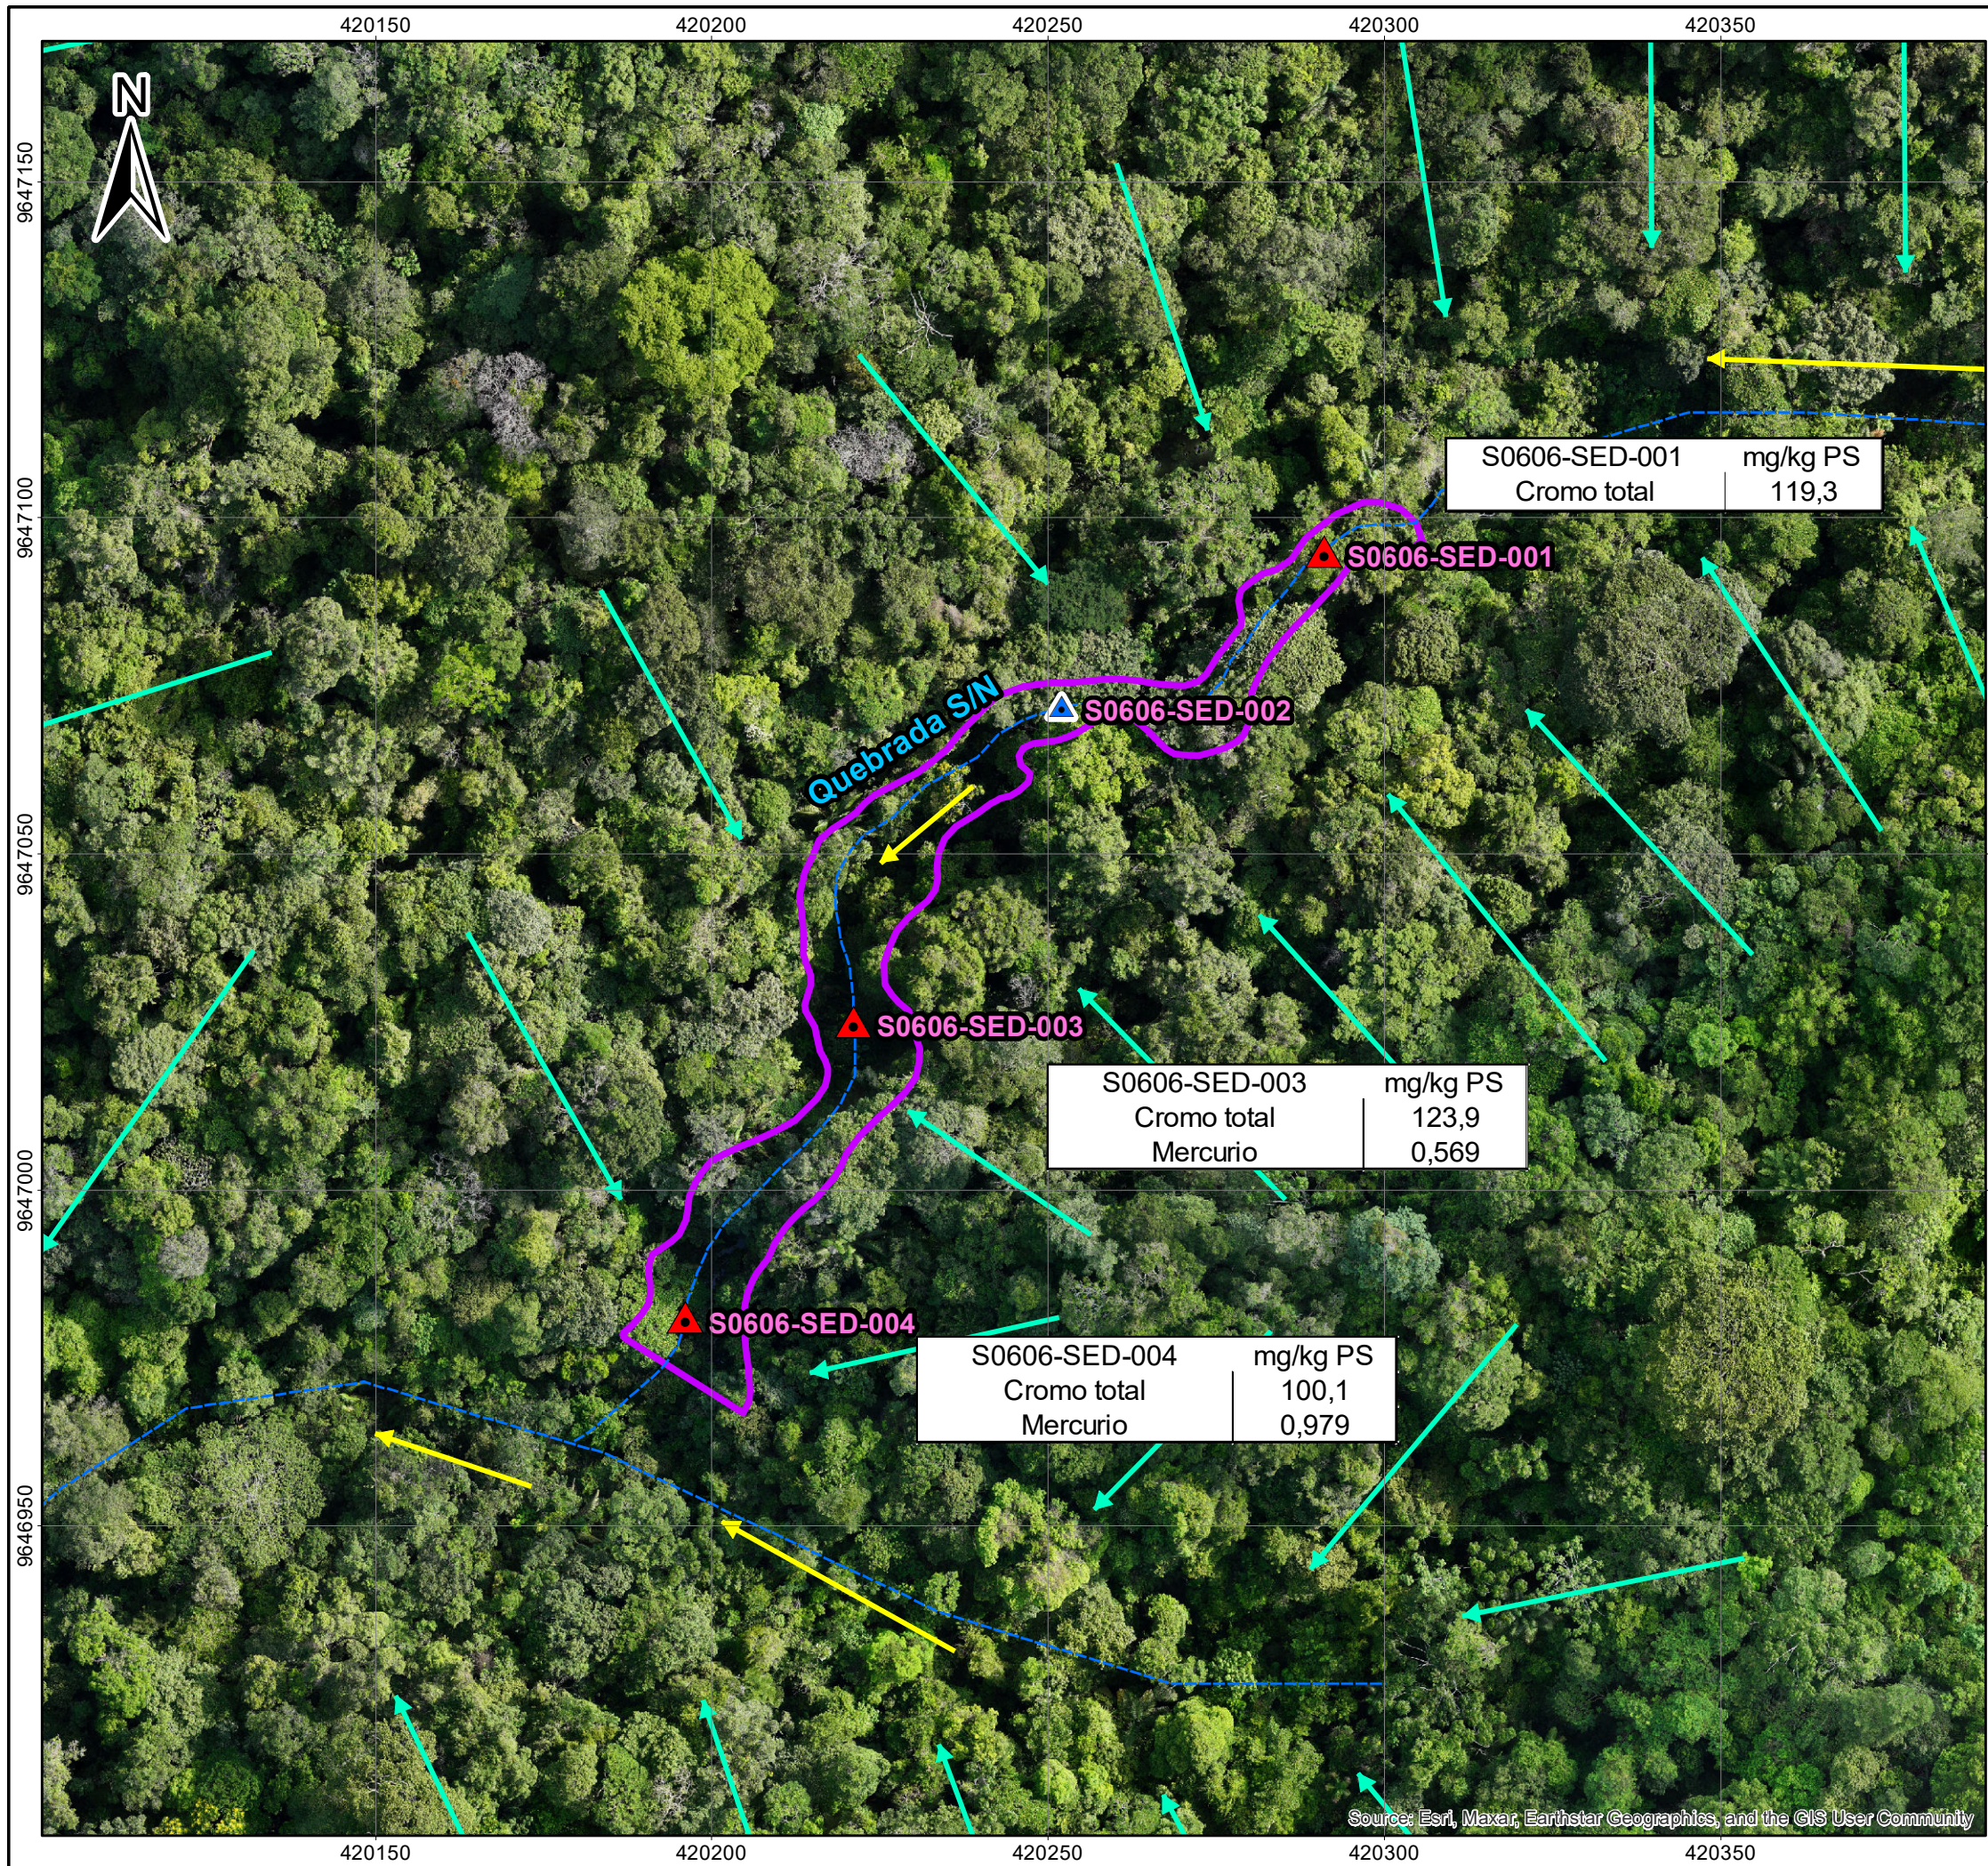
Mapa de puntos de muestreo que exceden las normas
referenciales para sedimento en el sitio S0606

S0606-SED-001	mg/kg PS
Cromo total	119,3

S0606-SED-003	mg/kg PS
Cromo total	123,9
Mercurio	0,569

S0606-SED-004	mg/kg PS
Cromo total	100,1
Mercurio	0,979

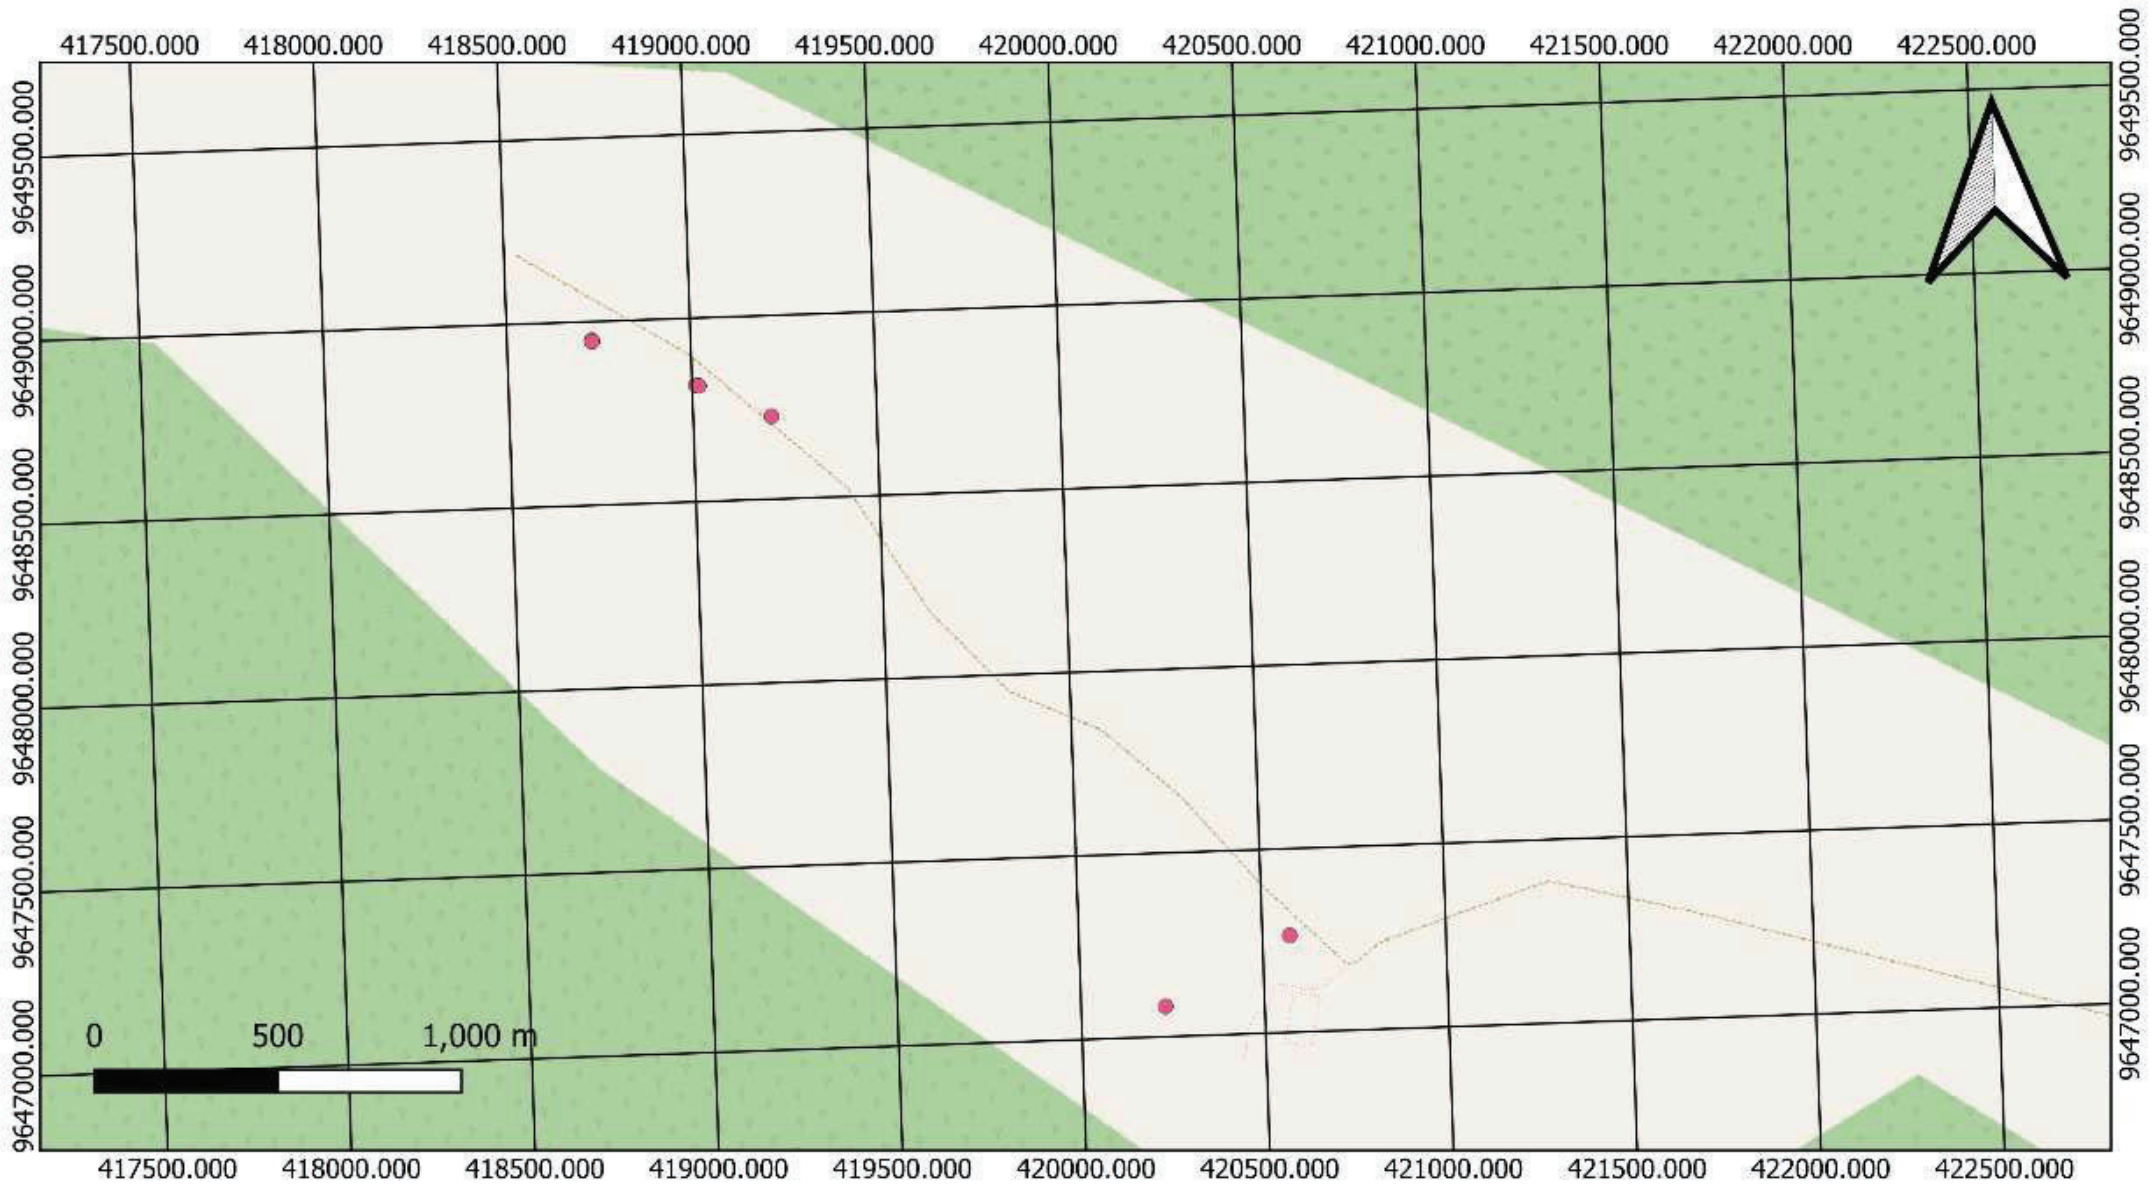
Mapa de puntos de monitoreo

Monitoreo realizado el 08/01/2025, identificándose crudos enterrados y vegetación muerta

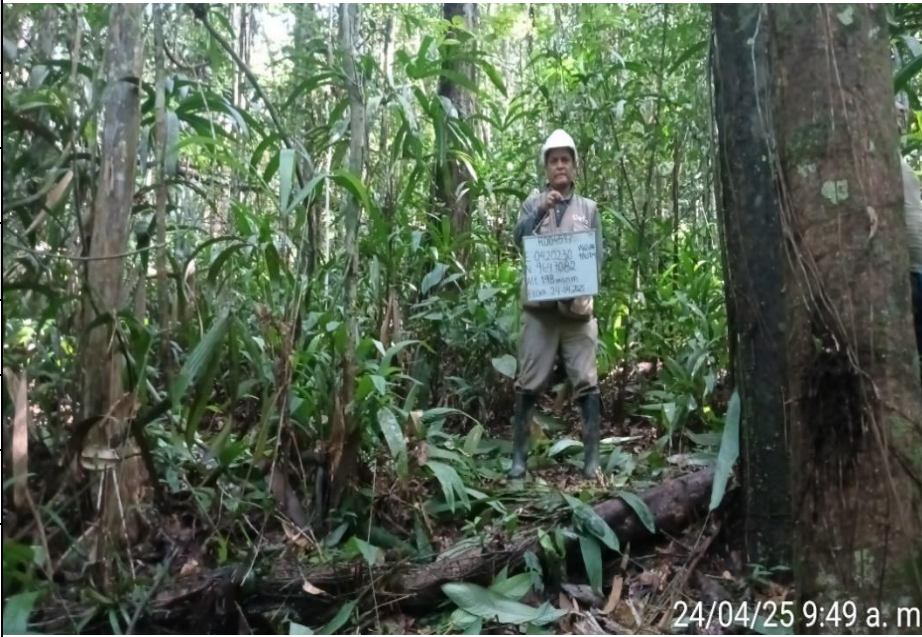
Distrito	Trompeteros	Provincia	Loreto	Departamento	Loreto
Fotografía 1 Referencia R004597

Fecha: 24/04/2025					
Hora: 09:49					
Coordenadas UTM -WGS84 – Zona 18M					
Este (m): 420230					
Norte (m): 9647082					
Altitud (m. s. n. m.): 198					
Precisión: ± 3 m					
Descripción:	Vista panorámica de la ubicación de la referencia R004597. Se observó que se encuentra en una zona de bosque secundario, con presencia de vegetación herbácea, arbustiva densa y arbórea.

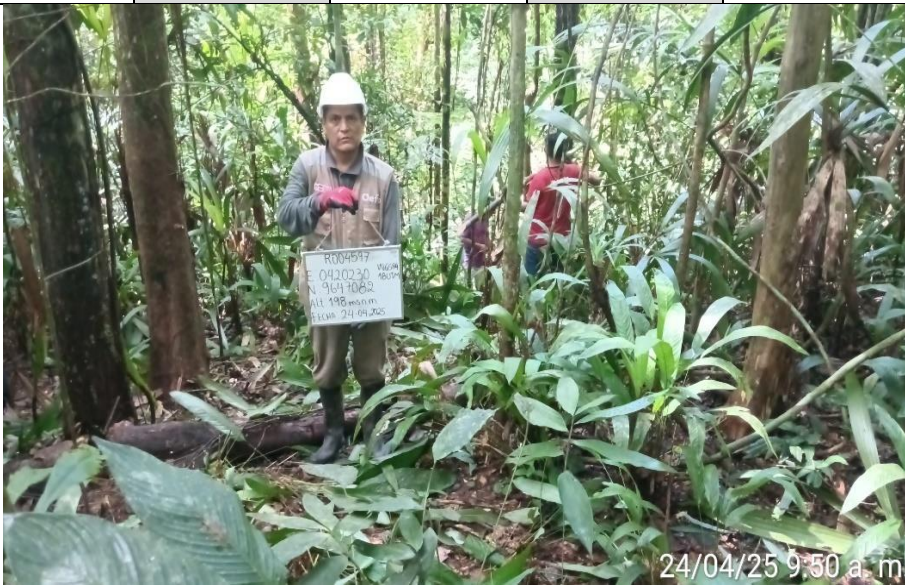
Distrito	Trompeteros	Provincia	Loreto	Departamento	Loreto
Fotografía 2 Referencia R004597

Fecha: 24/04/2025					
Hora: 09:50					
Coordenadas UTM -WGS84 – Zona 18M					
Este (m): 420230					
Norte (m): 9647082					
Altitud (m s. n. m.): 198					
Precisión: ± 3 m					
Descripción:	Durante el reconocimiento en campo, se observó que la ubicación de la referencia R004597, corresponde a una zona de bosque secundario situado a mayor altitud con respecto a su entorno adyacente.

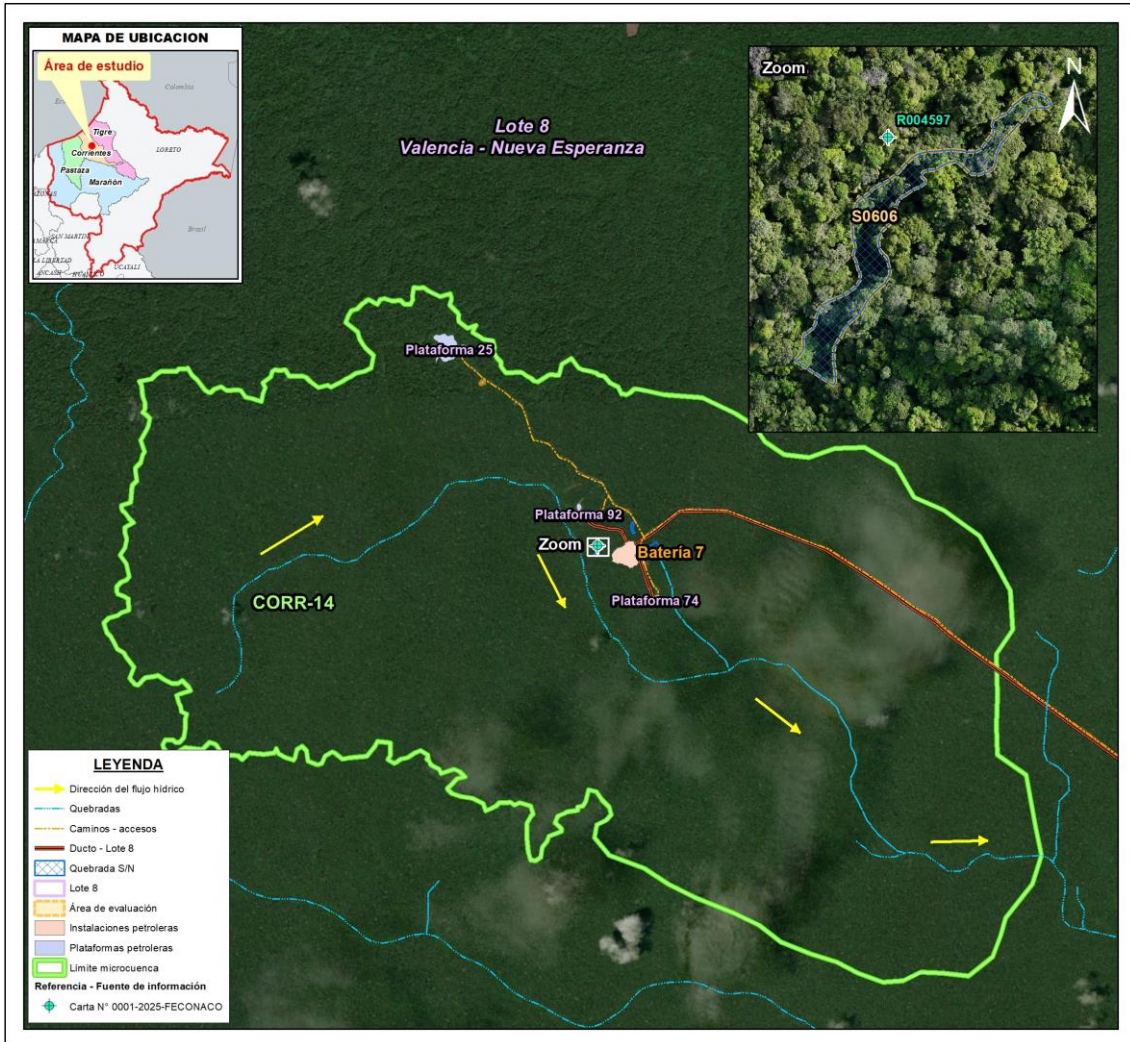
Figura 5.1. Ubicación del sitio S0606

quebrada, de acuerdo con la revisión documentaria¹⁷, estaría afectada por un derrame¹⁸ que tuvo lugar aguas arriba en el ducto que transportaba hidrocarburos desde la Plataforma 92 hacia la Batería 7, evento ocurrido el 21/01/2021, aproximadamente a 200 m al noreste del sitio, desde una zona de mayor elevación y con pendiente en dirección a dicha quebrada.

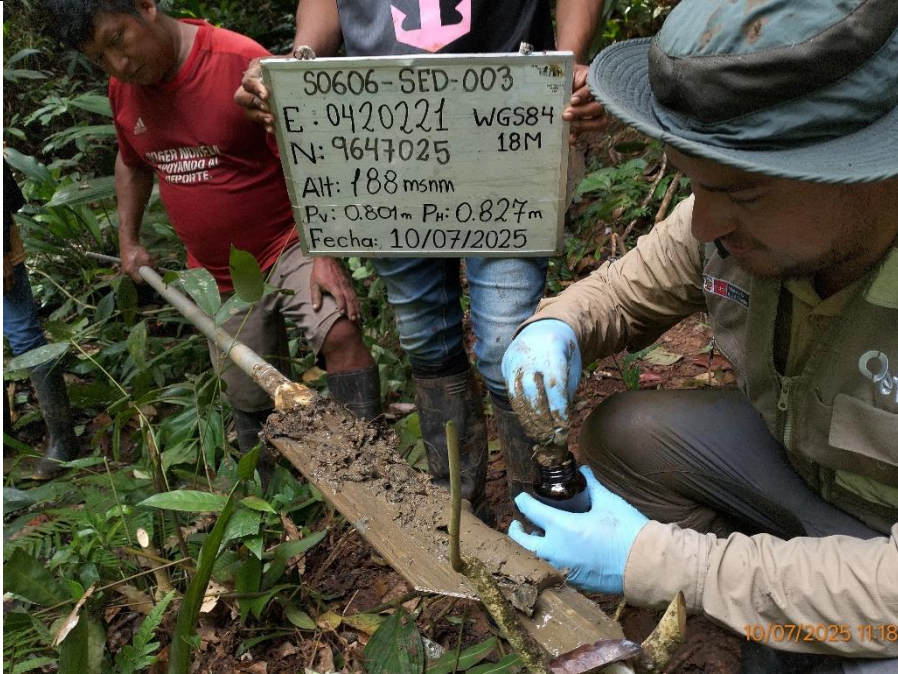
Distrito	Trompeteros	Provincia	Loreto	Departamento	Loreto
Fotografía 3 S0606-SED-003

Fecha: 10/07/2025					
Hora: 11:18					
Coordenadas UTM -WGS 84 – Zona 18M					
Este (m): 420221					
Norte (m): 9647025					
Altitud (m s. n. m.): 188					
Precisión vertical: ± 0,801 m					
Precisión horizontal: ± 0,827 m					
Descripción:	Vista de la toma de muestra de sedimento en el punto de muestreo con código S0606-SED-003. Muestra tomada entre los 0,0 m – 0,50 m por debajo de la columna de agua. Organolépticamente se evidenció olor a hidrocarburo en el sedimento.				
Distrito	Trompeteros	Provincia	Loreto	Departamento	Loreto
Fotografía 4 S0606-SED-004

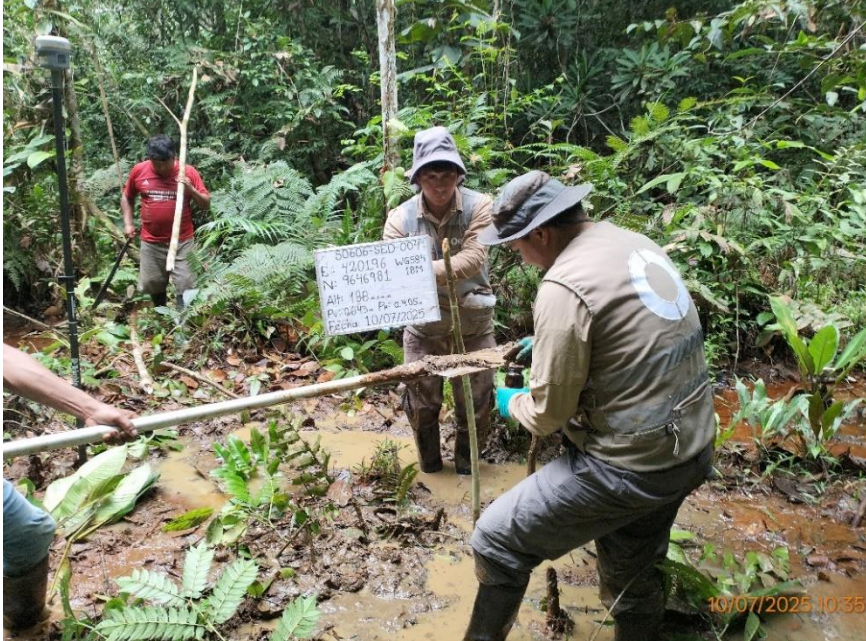
Fecha: 10/07/2025					
Hora: 10:35					
Coordenadas UTM -WGS 84 – Zona 18M					
Este (m): 420196					
Norte (m): 9646981					
Altitud (m s. n. m.): 188					
Precisión vertical: ± 0,643 m					
Precisión horizontal: ± 0,405 m					
Descripción:	Vista de la toma de muestra de sedimento en el punto de muestreo con código S0606-SED-004. Muestra tomada entre los 0,0 m – 0,50 m por debajo de la columna de agua. Organolépticamente se evidenció olor a hidrocarburo en el sedimento.

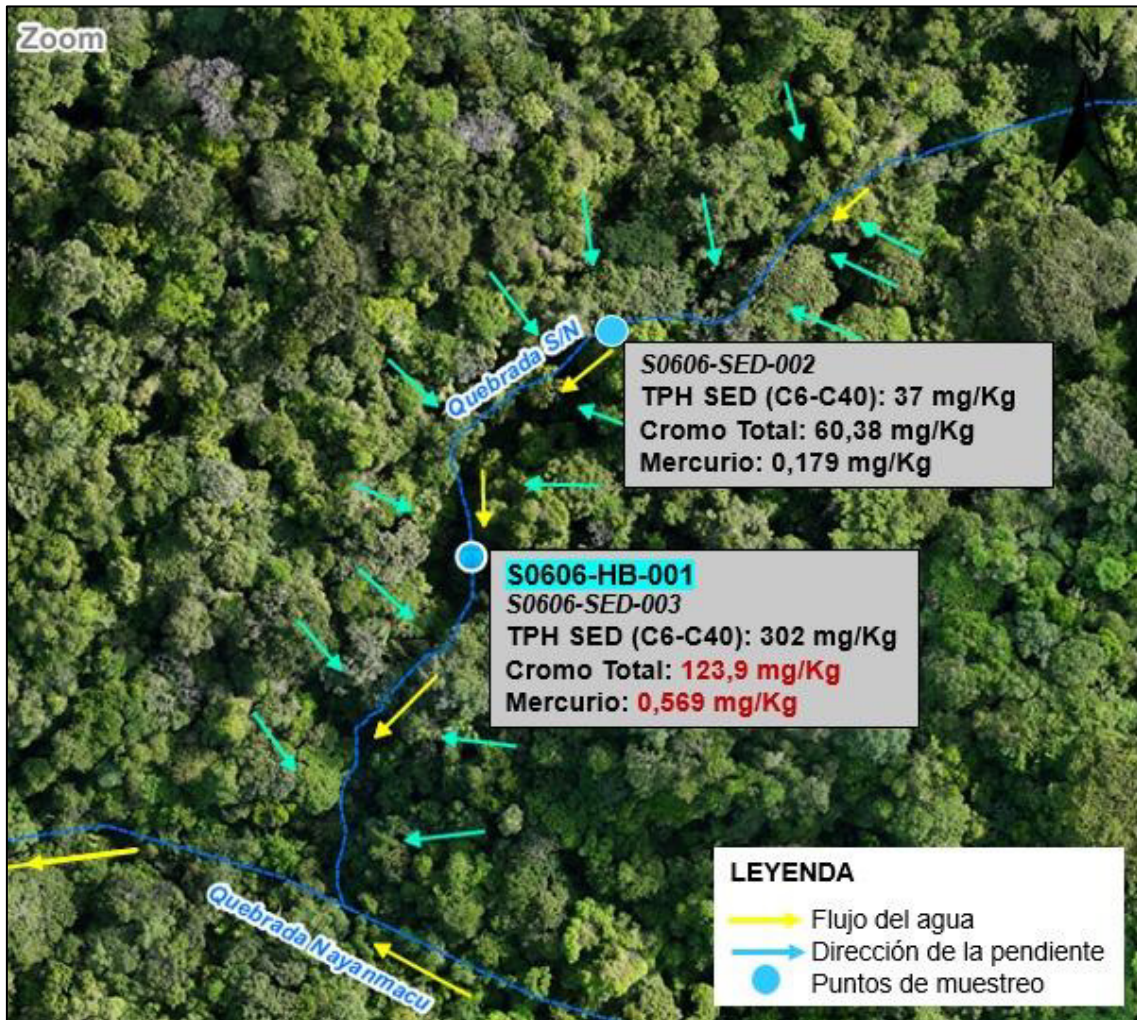
Figura 4.2. Resultados de TPH y cromo total en sedimento del sitio S0606

De la evaluación de hidrocarburos totales de petróleo en sedimentos (TPH), se registran valores de TPH (C6-C40) que no superan el Nivel de detección ecológica *Ecological Screening Level* (ESL) establecido para TPH en el Protocolo de detección ecológico de la norma de referencia Atlantic RBCA (ESL: 500 mg/Kg); además, del análisis de metales pesados, se observa que los parámetros cromo total y mercurio, en el punto S0606-SED-003, superan lo establecido en la norma de referencia EQS (Environmental Quality Standards, Estándares de calidad ambiental) para sedimento de agua dulce (Cr total: 90 mg/Kg, Hg: 0,486 mg/Kg), que corresponden a los estándares de calidad ambiental ecológicos de TIER 1 para sedimento del Atlantic RBCA como se muestra en la Figura 4.2.

Es importante destacar que, si bien a nivel organoléptico no se ha visualizado individuos con manchas de hidrocarburos en el cuerpo o aparente daño externo, las excedencias de cromo total (123,9 mg/Kg) y mercurio (0,569 mg/Kg) en el sedimento del punto S0606-SED-003 (S0606-HB-001) podrían estar afectando internamente a los organismos acuáticos, ya que, se ha demostrado que ambos metales se acumulan y movilizan hacia los eslabones superiores de la cadena trófica (Arauzo et al., 2003).

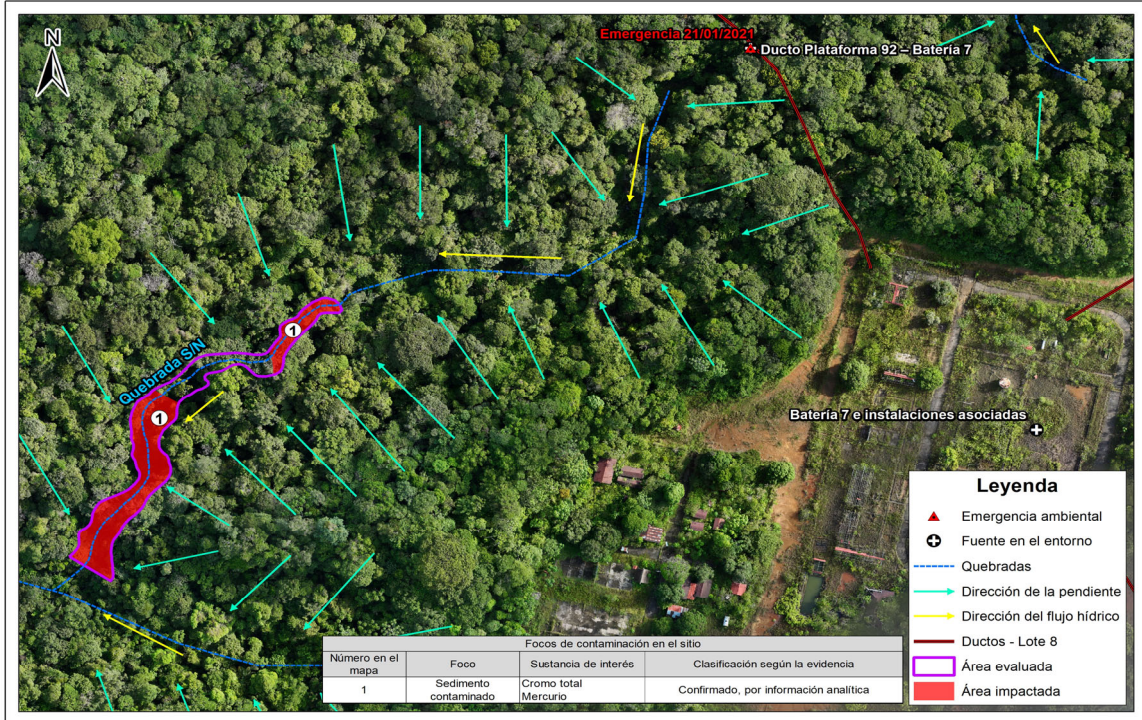
Sitio S0606: Fuentes y focos de contaminación

B) Derrames superficiales	-	-	Durante las actividades de ejecución de muestreo no se identificaron fugas o derrames activos provenientes de las instalaciones ubicadas en el sitio y en su entorno. Sin embargo, a 220 m al noreste del sitio se ubica el ducto proveniente de la Plataforma 92 que transportaba fluidos de producción hacia la Bateria 7, el cual se ubicaba con pendiente a favor del sitio, por lo que no se descarta esta instalación como fuente potencial de contaminación.

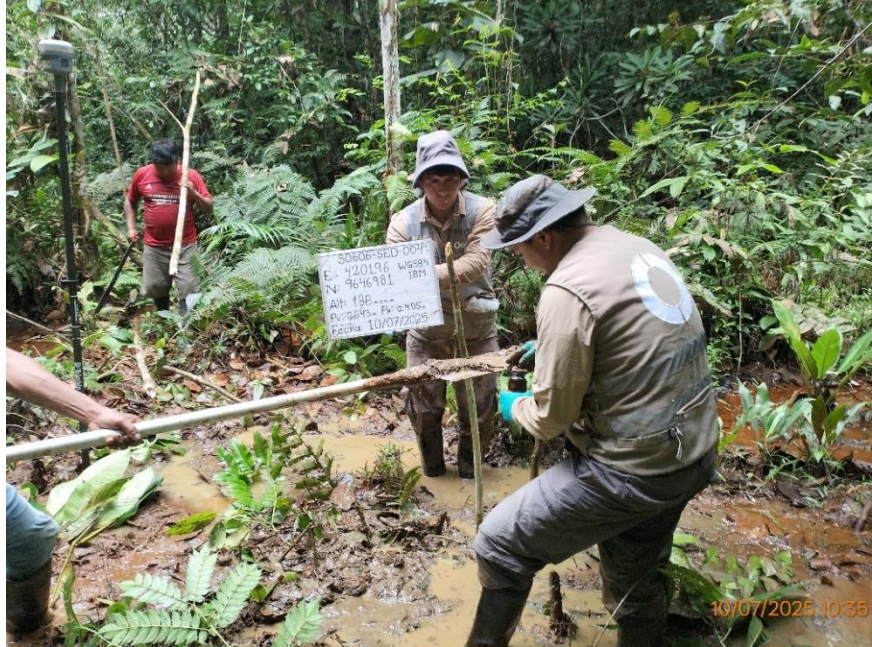
FOTOGRAFÍA N.º 1
Fecha: 10/07/2025
Hora: 10:35
Coordenadas UTM -WGS 84 – Zona 18M
Este (m): 420196
Norte (m): 9646981
Altitud (m s. n. m.): 188
Precisión horizontal: ± 0,405 m Precisión vertical: ± 0,643 m

DESCRIPCIÓN: Vista de la toma de muestra de sedimento en el punto de muestreo con código S0606-SED-004, colectada entre los 0,0 m – 0,50 m por debajo de la columna de agua. En esta muestra, organolépticamente se percibió olor a hidrocarburos en el sedimento.

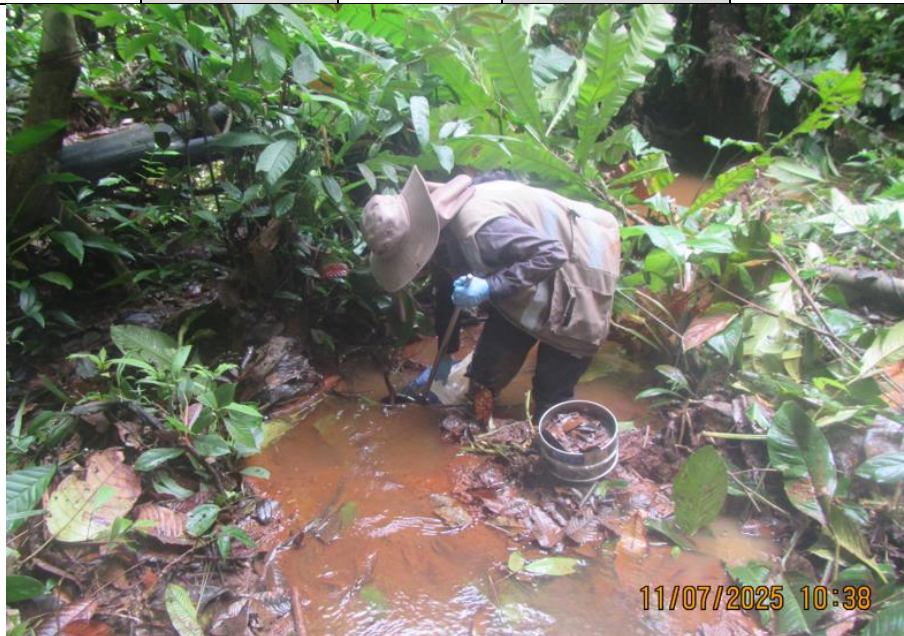
FOTOGRAFÍA N.º 2
Fecha: 11/07/2025
Hora: 10:38
Coordenadas UTM -WGS 84 – Zona 18M
Este (m): 420221
Norte (m): 9647025
Altitud (m s. n. m.): 188
Precisión horizontal: ± 0,827 m Precisión vertical: ± 0,801 m

DESCRIPCIÓN: Colecta de macroinvertebrados bentónicos con red tipo D-Net, en el punto de muestreo S0606-HB-001, en una zona de rápidos y pequeñas caídas de agua donde se observó bajo nivel de agua.
