Ministerio  
del AmbienteOrganismo de Evaluación y  
Fiscalización Ambiental - OEFA

**INFORME N° 441 - 2015-OEFA/DE-SDCA-CIPASH****31 MAR. 2015**

**ASUNTO** : Identificación de pasivo ambiental del subsector hidrocarburos  
con código de Ficha OEFA F02806, ubicado en el Lote III, en el  
distrito La Brea de la provincia Talara del departamento de  
Piura.

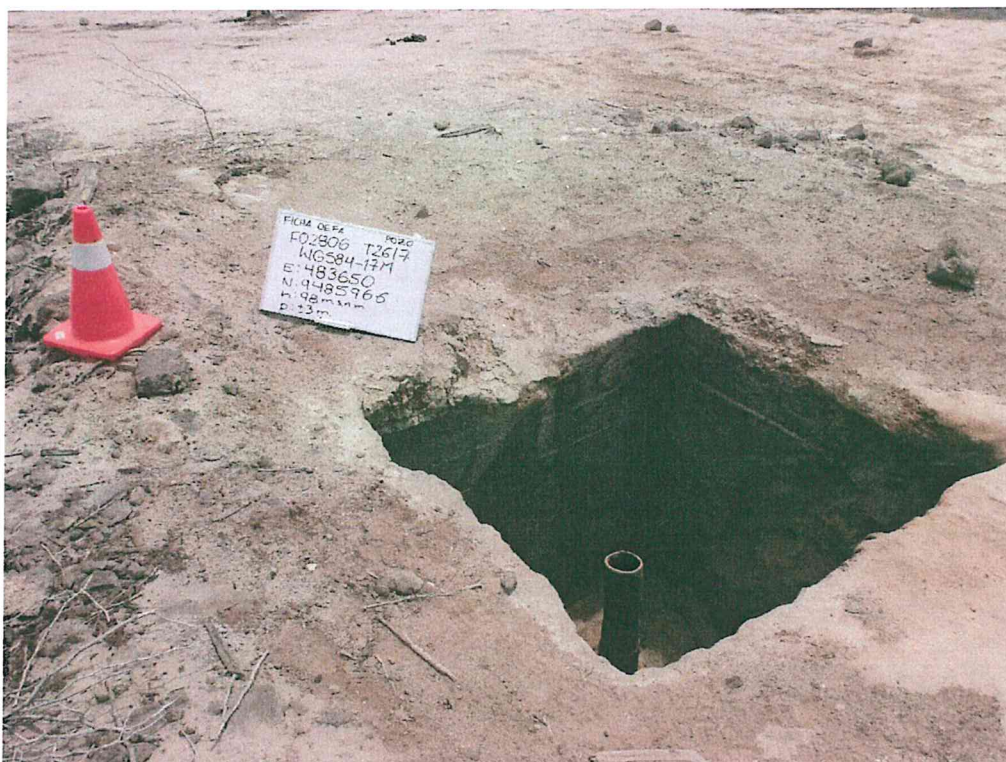
15. Durante la evaluación *in situ* realizada por el OEFA el 4 de febrero de 2015, se observó un pozo inactivo que no contaba con terraplén ni acceso vehicular hasta la ubicación del pozo, asimismo se observaron dos (2) *casing* concéntricos de 12 y 5,5 plg de diámetro sobresaliendo en 0,8 m del interior de una cantina deteriorada de sección rectangular de 1,7 m x 1,5 m y con una profundidad de 1,6 m; observándose además maderas y piedras en su interior. Cabe mencionar que los *casing* se encontraban sin elementos de cierre que aseguren su hermetismo por lo que se consideran abiertos y expuestos al ambiente. No se observaron afloramientos superficiales de líquidos ni se percibieron olores característicos a hidrocarburos por emisión de gases desde el pozo, sin embargo se observó suelo con presencia de hidrocarburos alrededor del pozo (ver anexos 1, 2 y 3).

Fotografía N° 1. Identificación del pozo inactivo con código PERUPETRO T2617. Presenta *casing* descubierta en el interior de una excavación de sección rectangular.

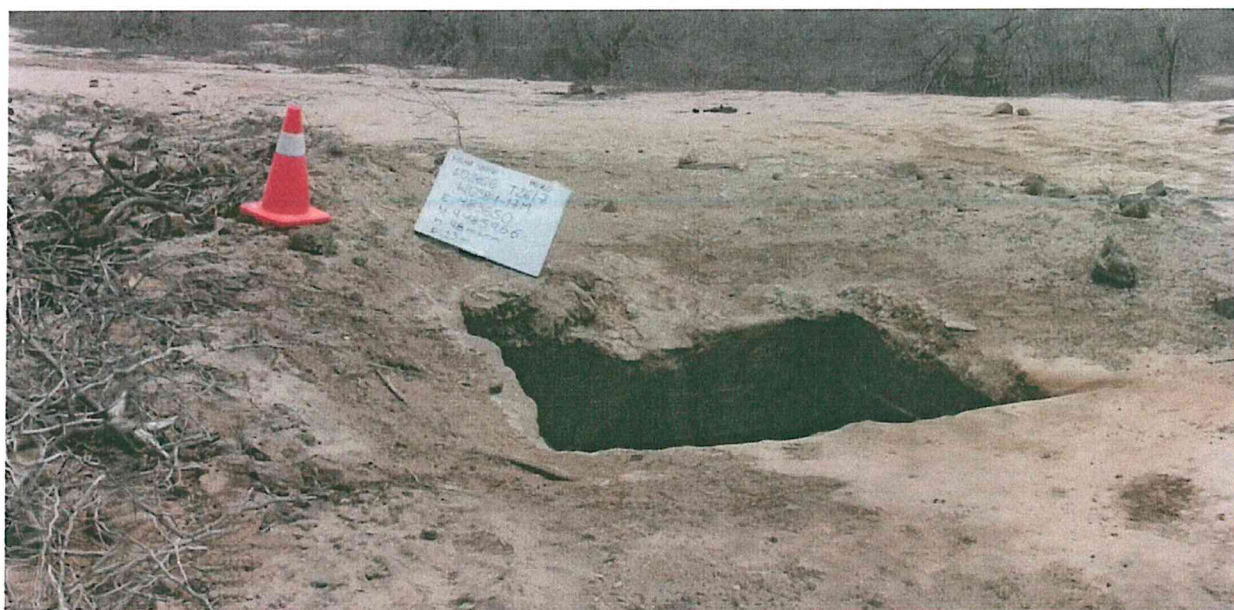
Fotografía N° 2. Vista panorámica del área circundante del pozo inactivo T2617

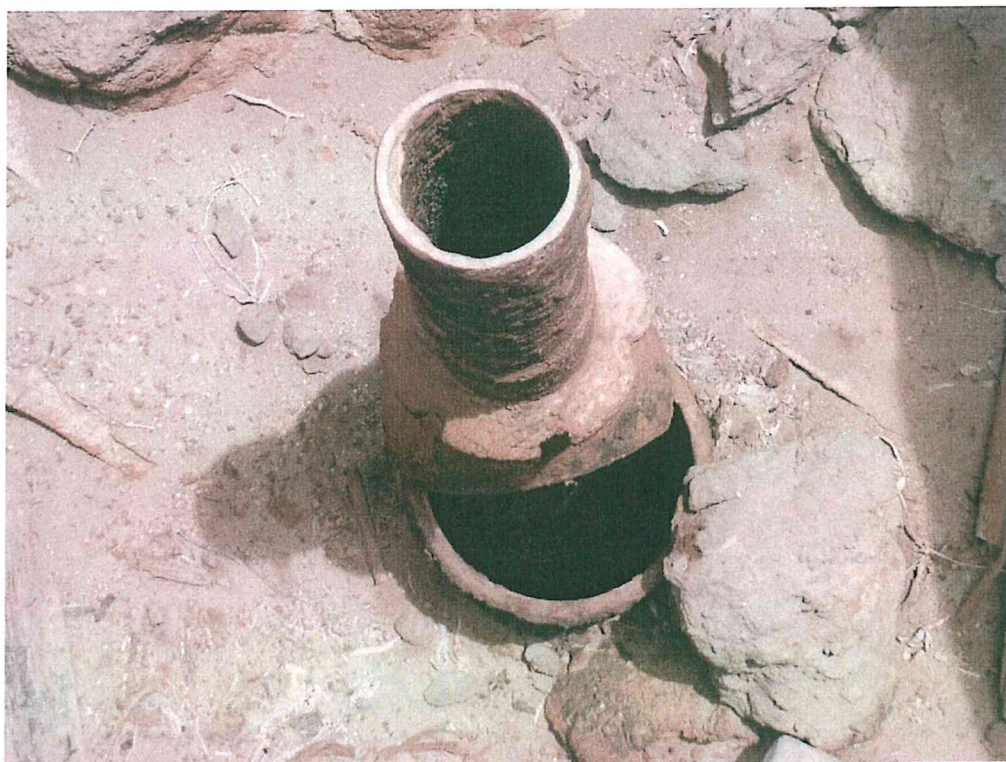
17. En ese sentido, de la revisión documentaria y evaluación *in situ* se tiene que el pozo se encuentra mal abandonado, toda vez que no se encuentra herméticamente cerrado ni en condiciones seguras para el abandono, conforme se establece el Artículo 2° del Decreto Supremo N° 032-2004-EM - Reglamento de las Actividades de Exploración y Explotación de Hidrocarburos<sup>6</sup>.

Fotografía N° 3. Presenta dos (2) casing, uno de ellos deteriorado y ambos sin elementos de cierre que aseguren su hermetismo por lo que se encuentran abiertos.

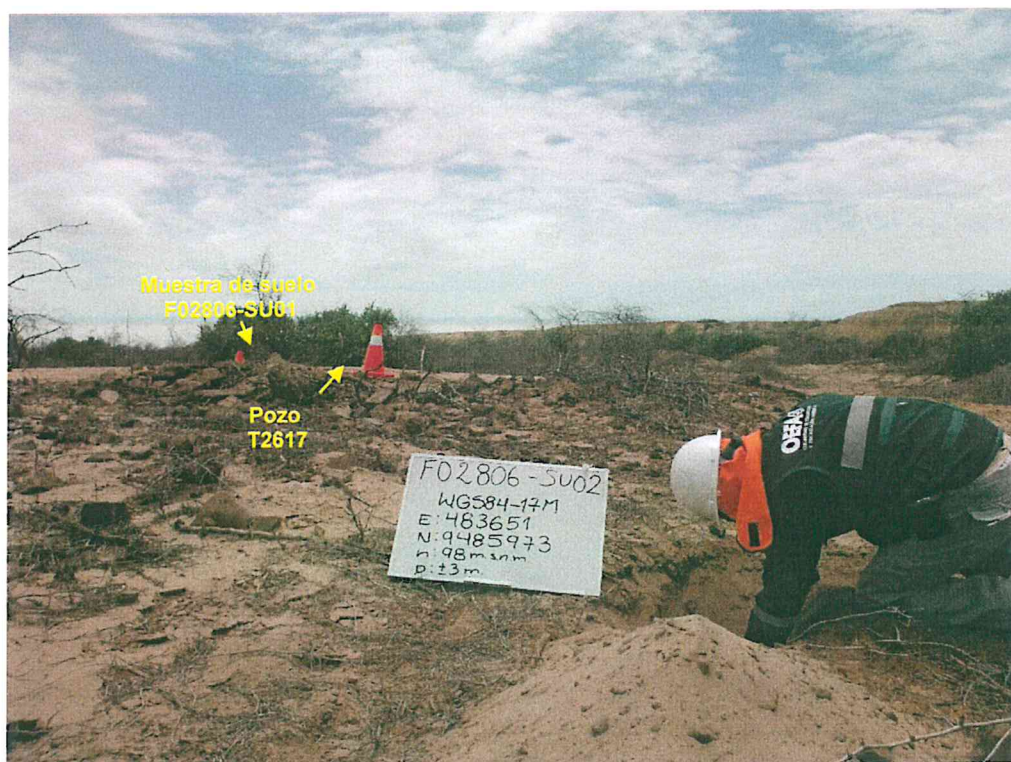
Fotografía N° 4. Toma de muestra de suelo en el punto F02806-SU02, ubicado a 6 m aproximadamente del Pozo T2617.

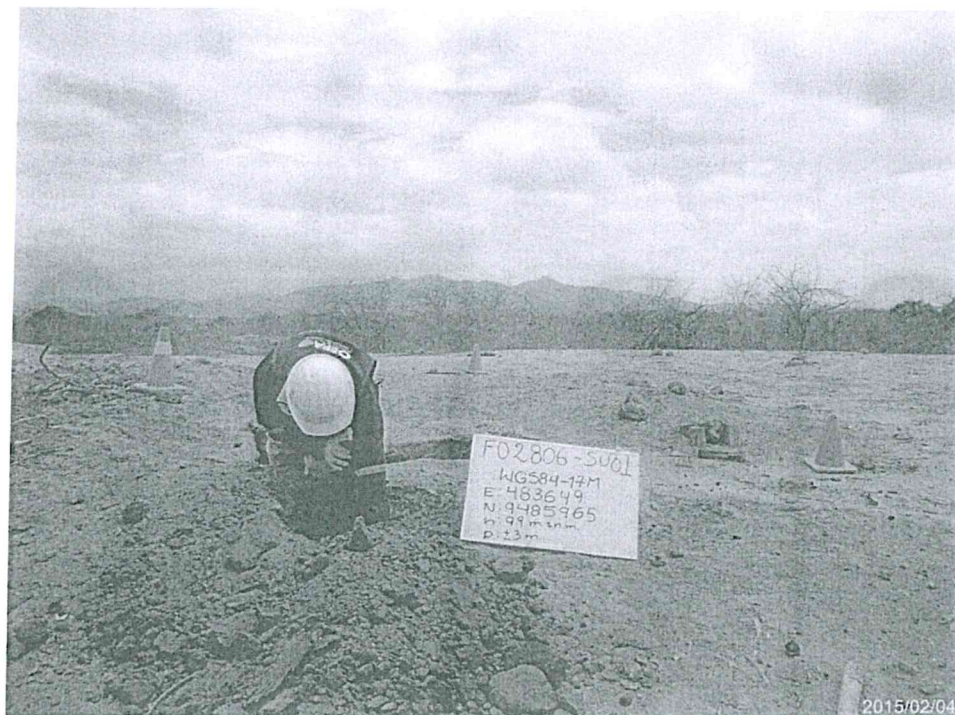
Fotografía N° 1. Toma de muestra de suelo en el punto F02806-SU01, ubicado a 2 m aproximadamente del Pozo T2617.

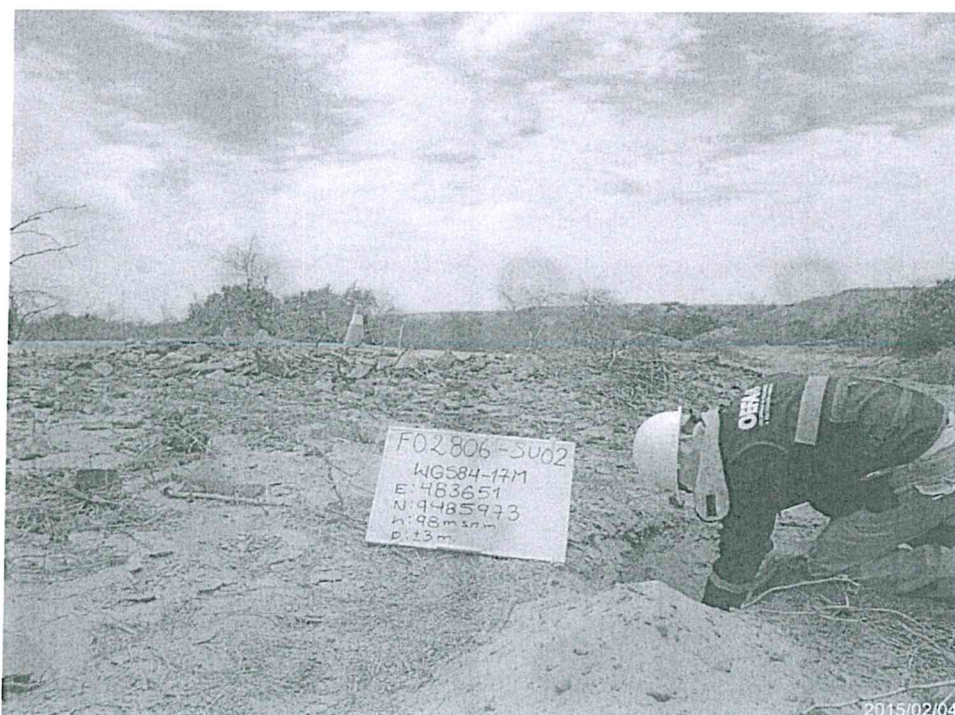
Fotografía N° 2. Toma de muestra de suelo en el punto F02806-SU02, ubicado a 6 m aproximadamente del Pozo T2617.

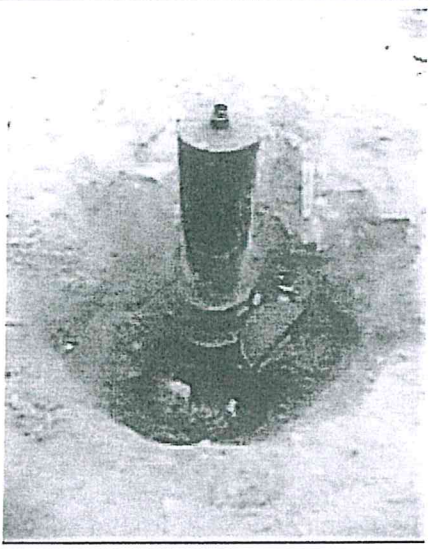
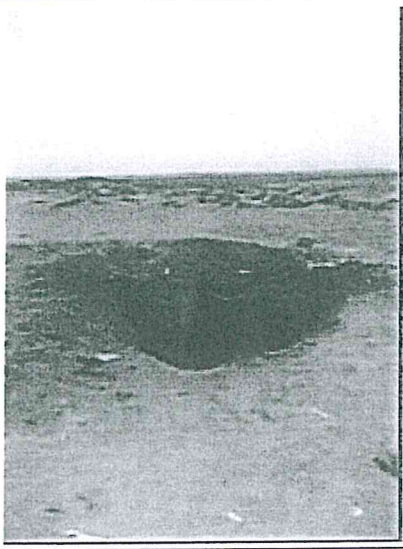
| Foto N° 1 | Foto N° 2 |
|---|---|
| Pozo con presencia de fluido y un envase plástico. | Suelo contaminado alrededor del pozo. |

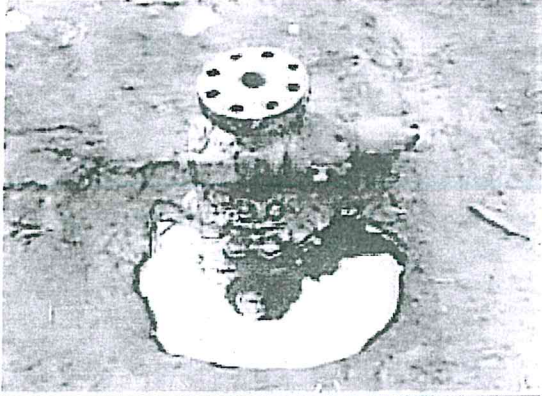
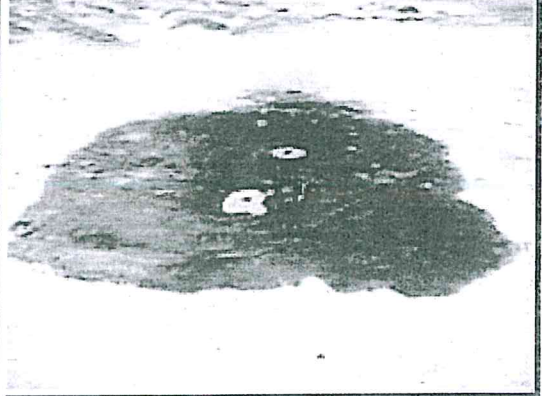
El pozo ATA 5920 se ubica aproximadamente a 4 kilómetros del pozo 4913 y no cuenta con camino de acceso para automóviles. Presenta fluido y suelo contaminado alrededor del cabezal, en un área de 4 m<sup>2</sup> aproximadamente. Asimismo, se presenció un ligero burbujeo y se identificó una posible intervención artesanal por la presencia de envases en la locación.

| Foto N° 3 | Foto N° 4 |
|---|---|
| Pozo con presencia de fluido. | Suelo contaminado alrededor del pozo. |

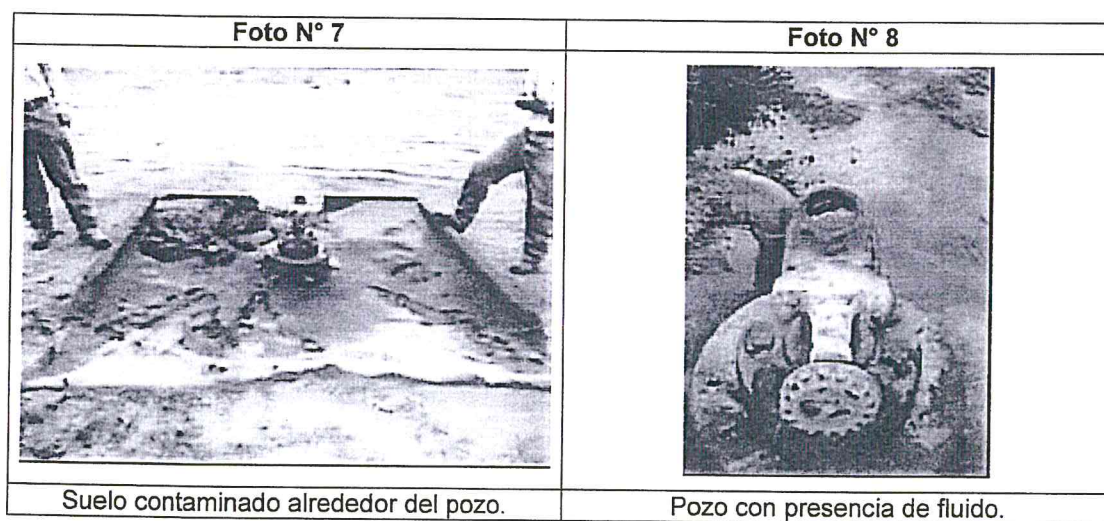
El pozo ATA 5199 presenta suelo contaminado en un área de 4 m<sup>2</sup> aproximadamente, el forro del pozo se encuentra enterrado.

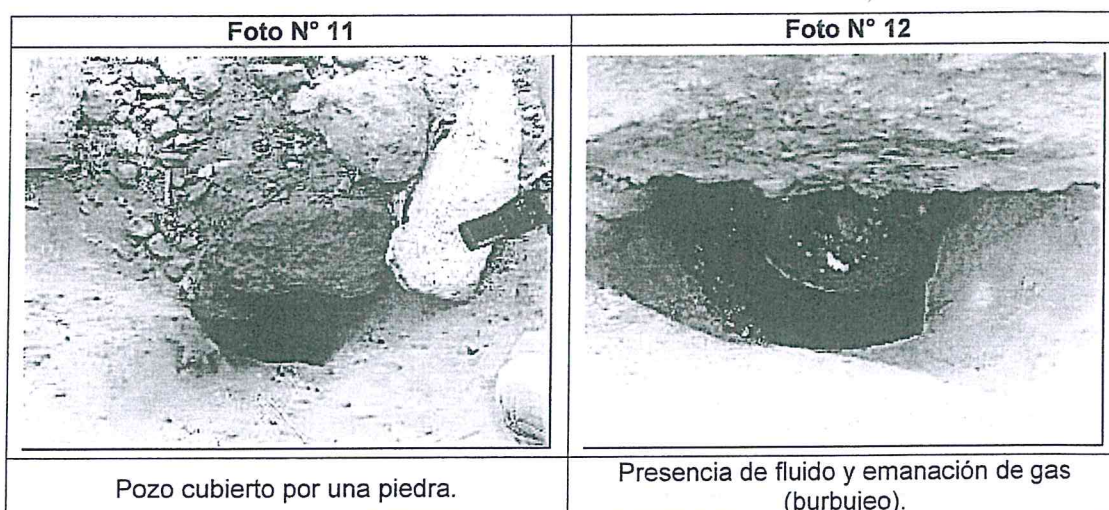
El pozo DPA 8036 se ubica en la cima del cerro de la zona Mirador y se encuentra semitapado con una roca, presenta burbujeo, emisión de gas y fluido.

Pozo cubierto por una piedra.

Presencia de fluido y emanación de gas (burbujeo).

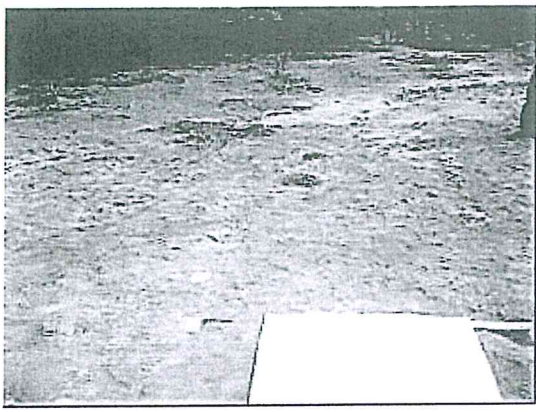
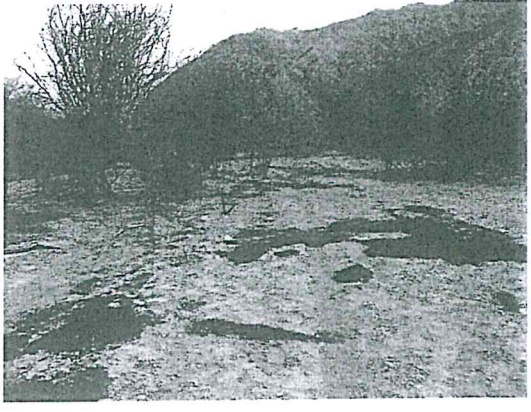
| Foto N° 17 | Foto N° 18 |
|---|---|
| Boca del pozo cubierta con bloque de cemento. | Terreno impactado. |

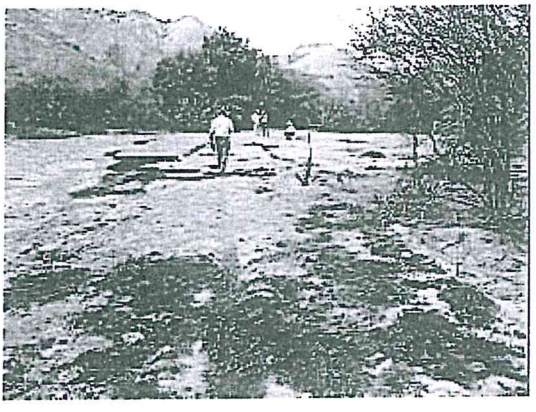
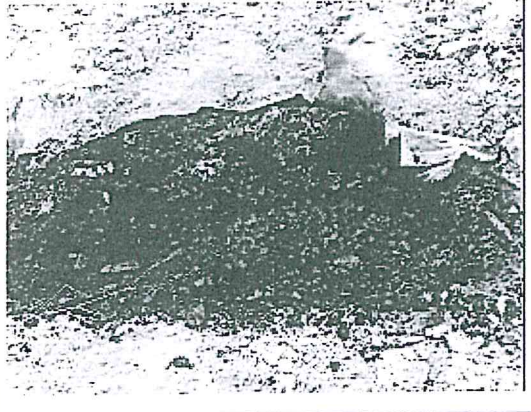
| Foto N° 17 | Foto N° 18 |
|---|---|
| Suelo contaminado. | Suelo contaminado cubierto con plástico y suelo sin contaminar encima. |

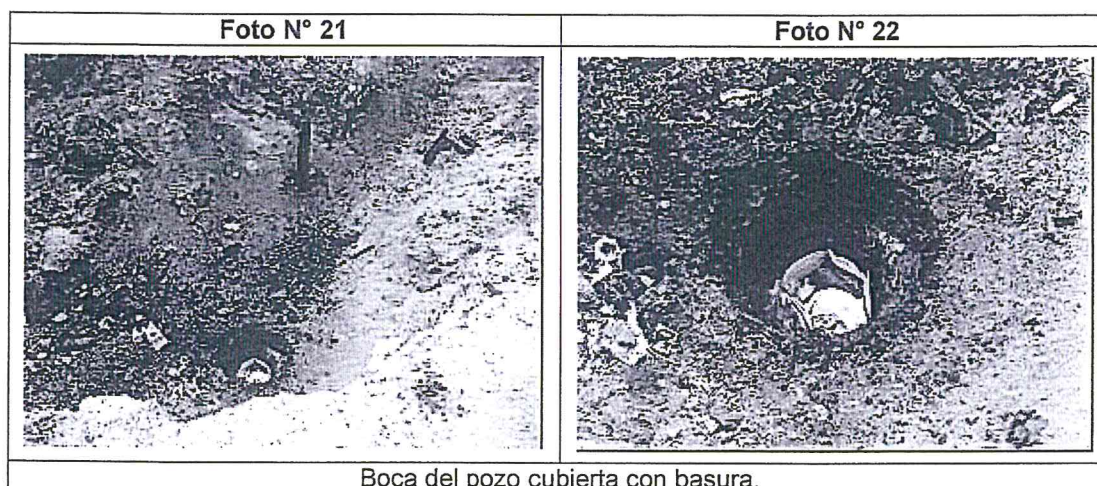
El pozo DPA 1714A presenta en los alrededores acumulaciones de tierra empetrolada. La boca del pozo se encuentra en un hueco, no tiene cantina y esta tapada con basura.

Boca del pozo cubierta con basura.

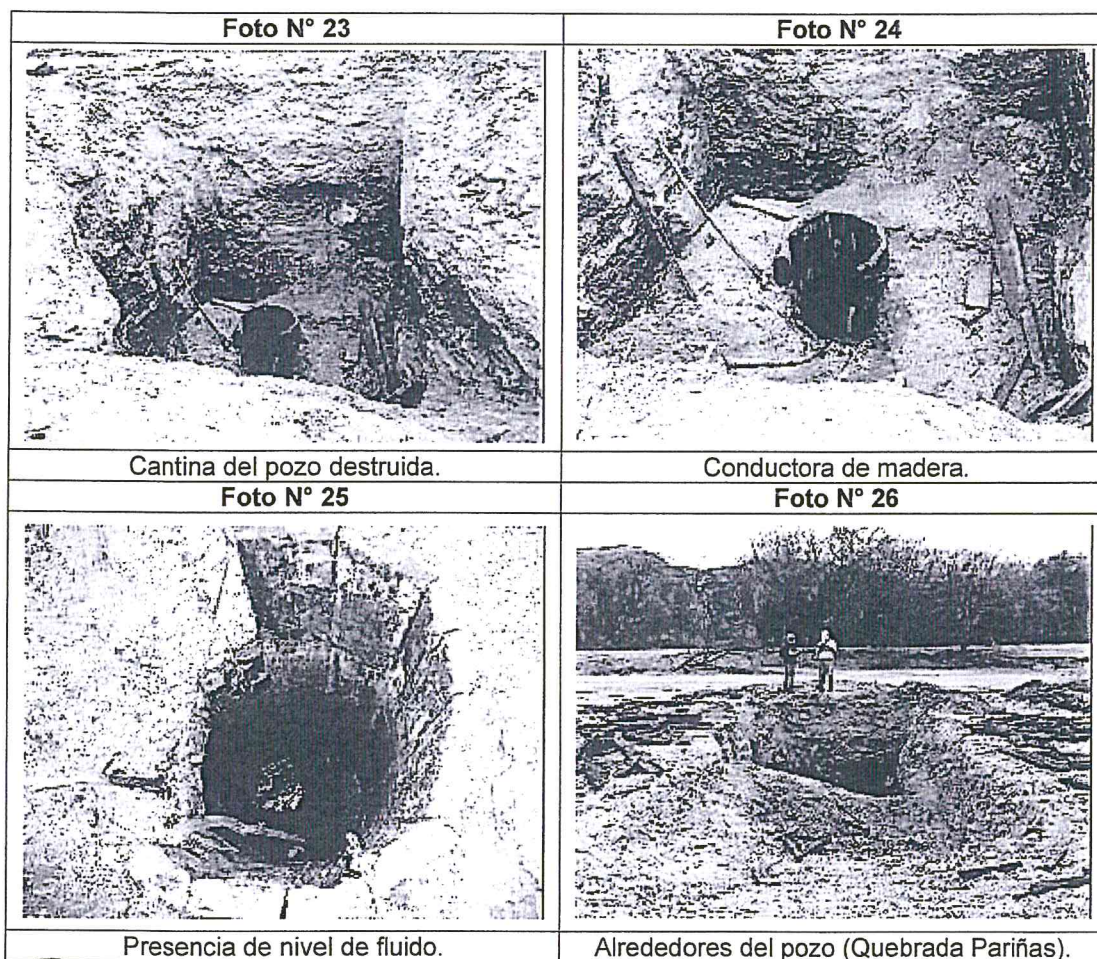
El pozo DPA 1638 se encuentra en la quebrada Pariñas dentro de una excavación, presenta una conductora de 20" y cantina de madera, con nivel de fluido. Se observó la presencia de tablas de madera en los alrededores del pozo, por lo que podría realizarse extracción artesanal.

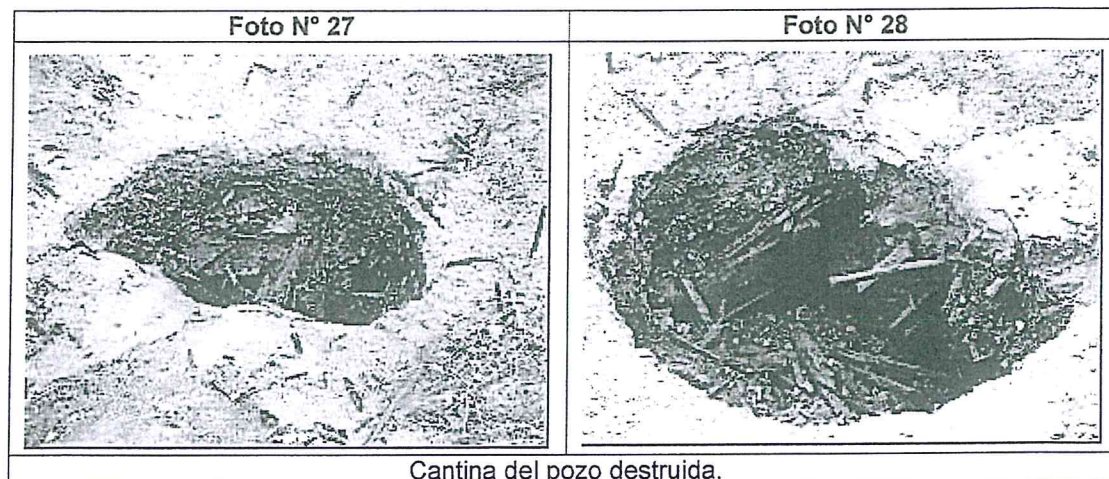
El pozo DPA 1498 se encuentra en la quebrada Pariñas, con cantina de madera en mala condición, no presenta nivel de fluido.

Cantina del pozo destruida.

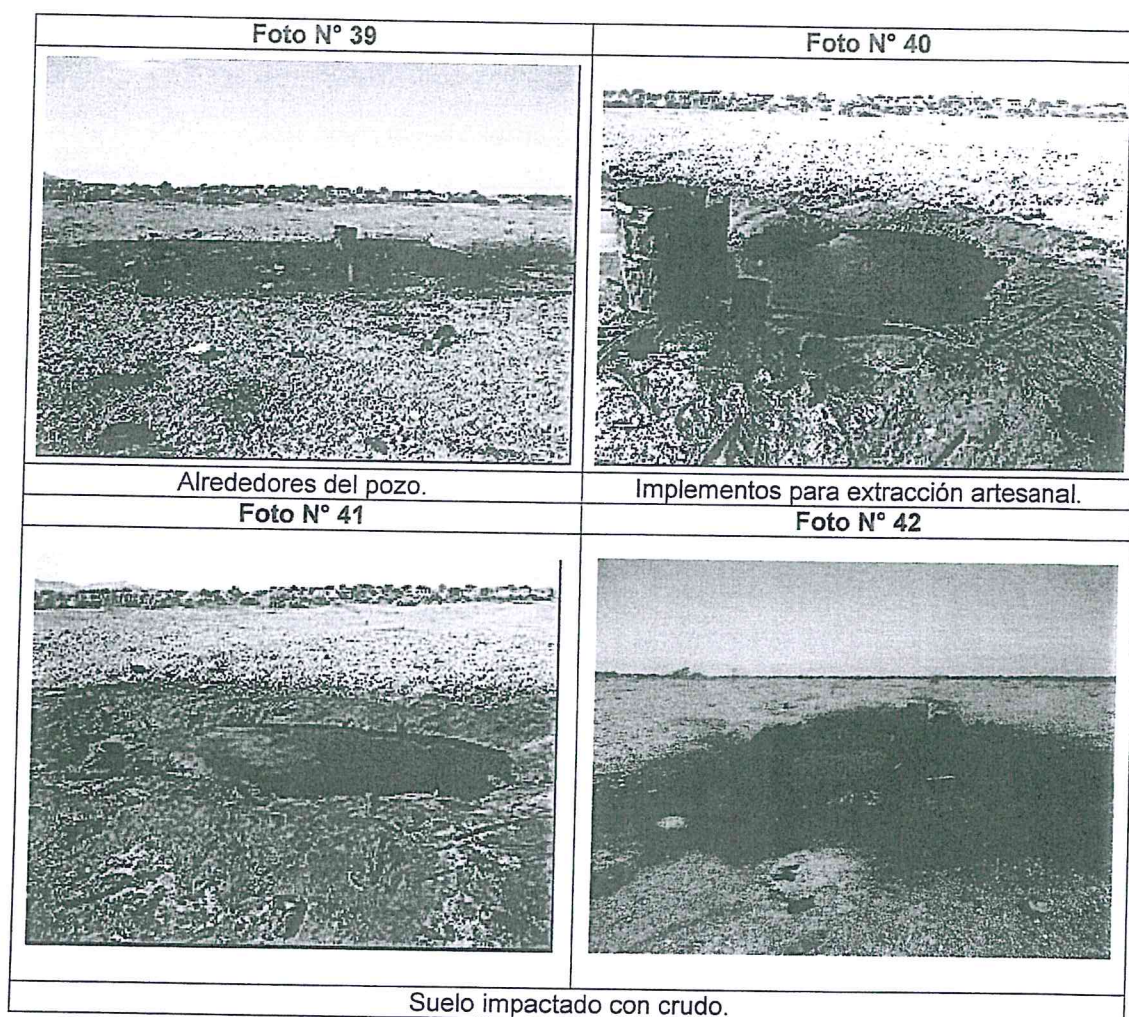
El pozo ATA 3262 presenta fluido en superficie y suelo contaminado en los alrededores. Se evidenció también extracción artesanal.

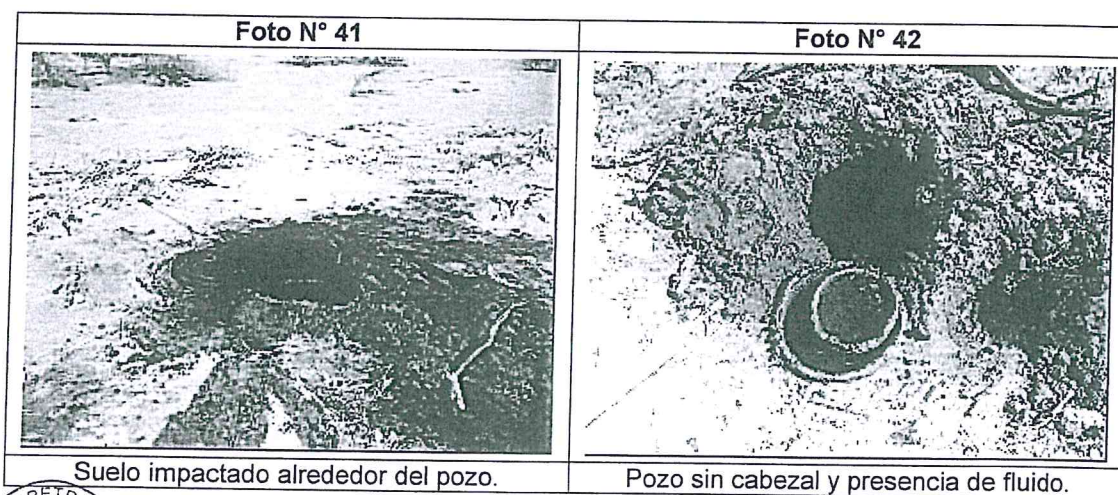
El pozo ATA 1863 se encuentra sin cabezal, presenta fluido en superficie y suelo contaminado en sus alrededores.

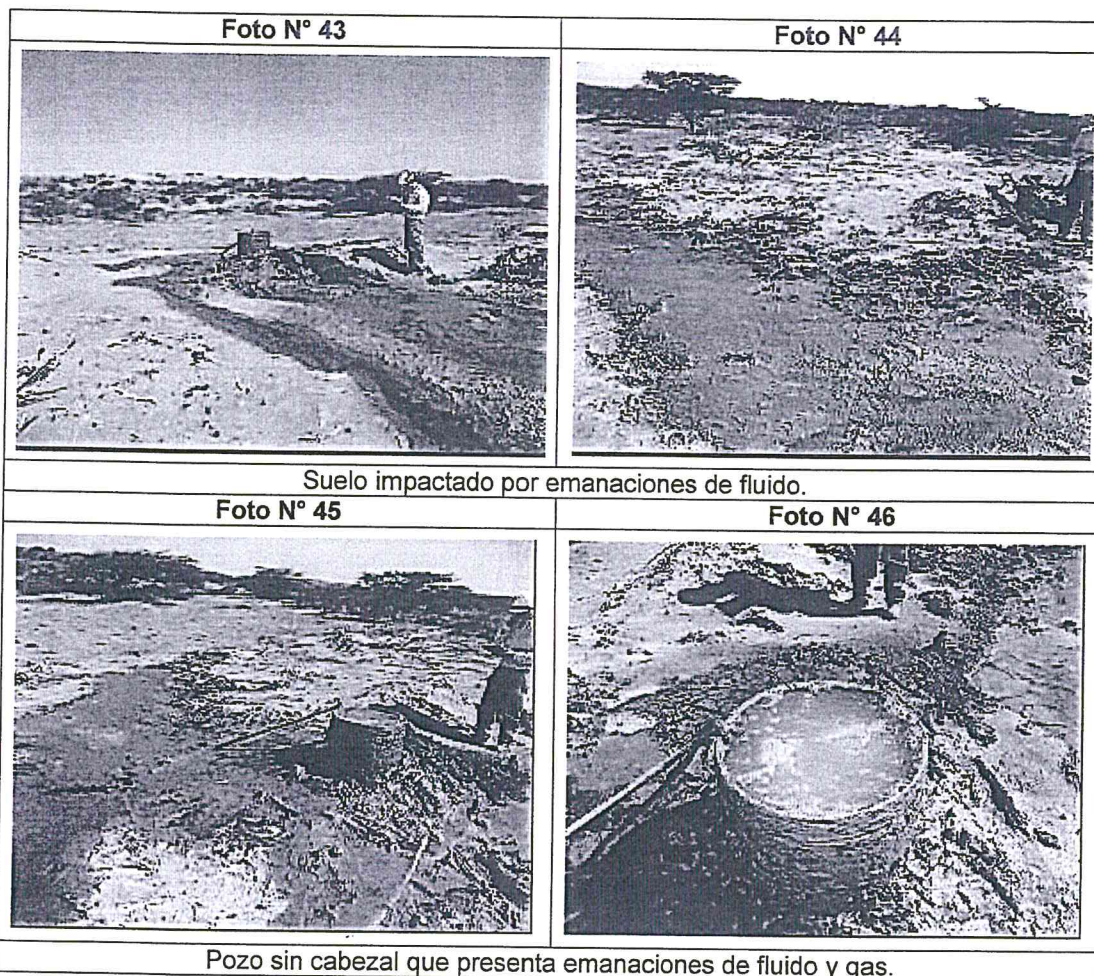
El pozo DPA 3290 presenta conductora de 20" de diámetro, se encuentra emanando fluido y se observa constante burbujeo. El suelo de los alrededores se encuentra impactado en un área de 40 m<sup>2</sup> aproximadamente.

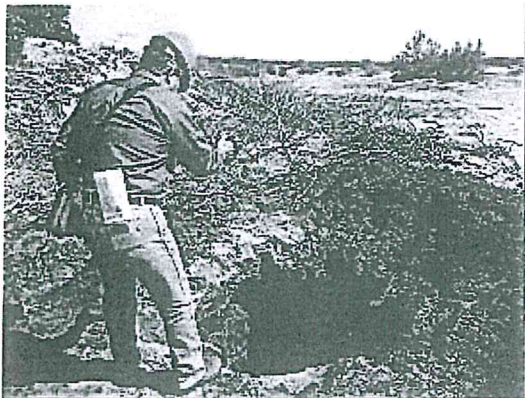
El pozo APA 2549 se encuentra dentro de una excavación, a los alrededores se observó acumulación de suelo contaminado, el área impactada es de 10 m<sup>2</sup> aproximadamente. No se observó cabezal ni casing en el pozo.

| Foto N° 47 | Foto N° 48 |
|---|---|
| Acumulación de suelo impactado alrededor del pozo. | Boca del pozo sin cabezal. |

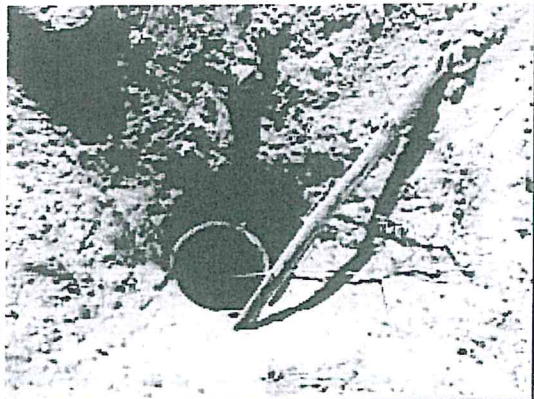
El pozo ATA 2590 tiene un casing de 5 1/2" de diámetro, se encontraba seco, sin nivel de fluido.

| Foto N° 49 | Foto N° 50 |
|---|---|
| Cantina destruida. | Boca del pozo sin cabezal. |

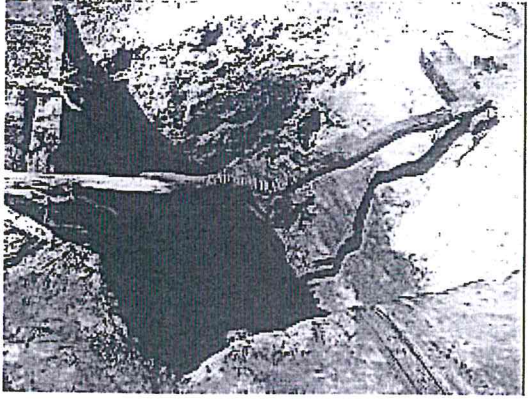
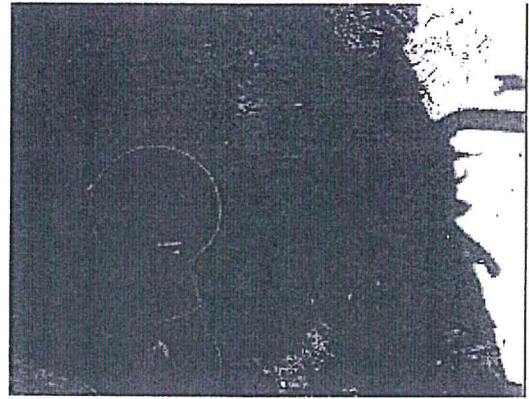
El pozo ATA 2591 presenta casing de 51/2" recostado en el de 133/8" de diámetro. El área de la locación es de 9 m<sup>2</sup> aproximadamente y hay presencia de suelo contaminado en los alrededores. Se presenció nivel de fluido a la vista y evidente extracción artesanal que, según refirieron y por los implementos encontrados en el lugar, se realiza mediante jalado con burro.

| Foto N° 51 | Foto N° 52 |
|---|---|
| Instalaciones que evidencian extracción artesanal. | Implementos para extracción artesanal y pozo sin cabezal. |

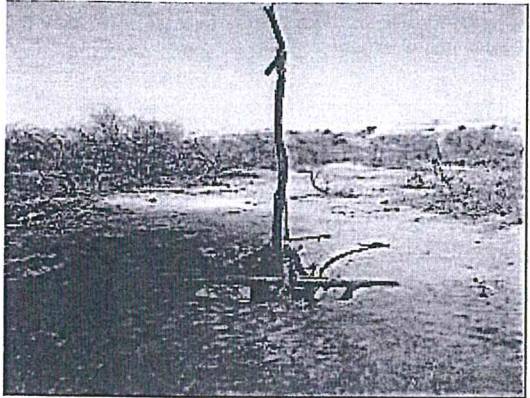
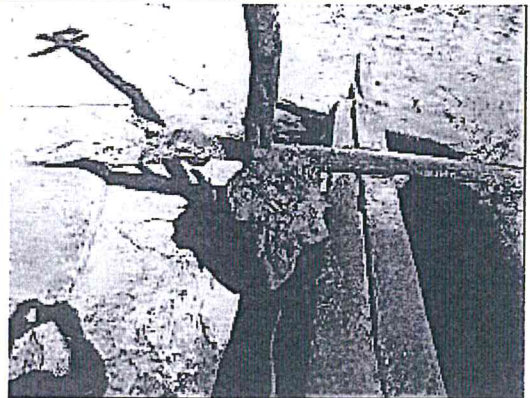
El pozo ATA 2540 presenta casing de 95/8" con tapa ranurada que se encuentra cubierta con trapos, así como instalaciones artesanales. No se visualizó fluido, se presenció suelo contaminado en un área de 4 m<sup>2</sup> aproximadamente.

| Foto N° 53 | Foto N° 54 |
|---|---|
| Instalaciones para extracción artesanal. | Pozo tapado con trapos. |

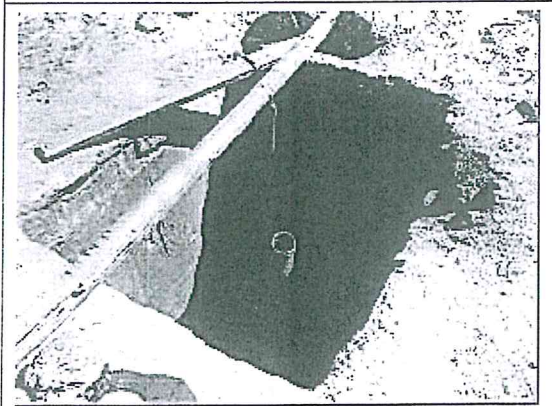
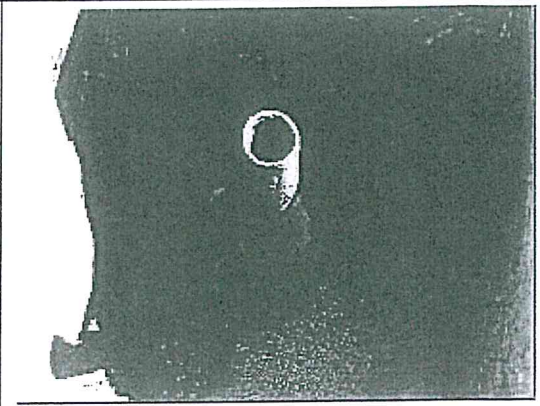
| Foto N° 63 | Foto N° 64 |
|---|---|
| Instalaciones para extracción artesanal. | Pozo sin cabezal. |

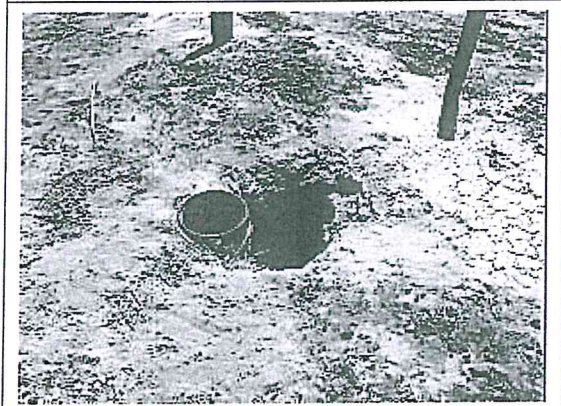
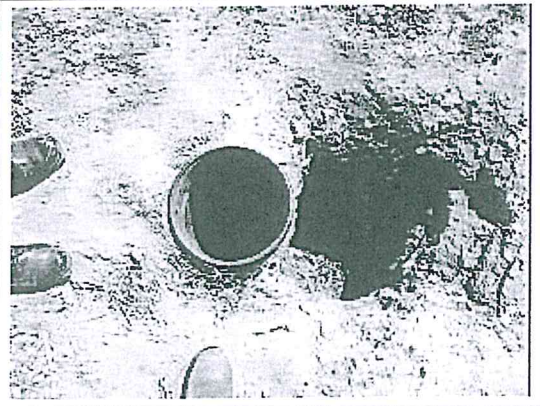
El pozo APA 1817 presenta casing de 13 3/8" de diámetro, sin cabezal y con tope sólido dentro del casing a 1.5 metros aproximadamente. No se evidencia presencia de fluido ni impacto reciente en la superficie.

| Foto N° 65 | Foto N° 66 |
|---|---|
| Pozo sin cabezal. | |

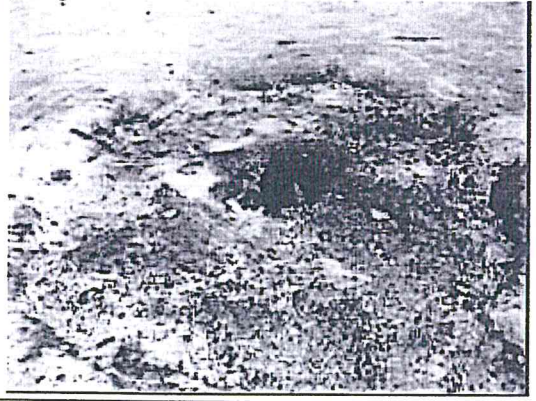
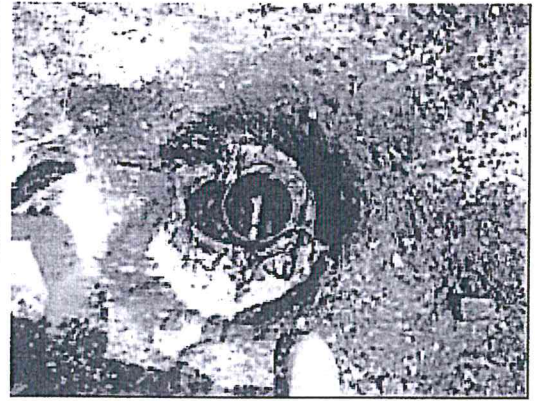
| Foto N° 77 | Foto N° 78 |
|---|---|
| Suelo impactado alrededor del pozo. | Pozo sin cabezal con nivel de fluido. |

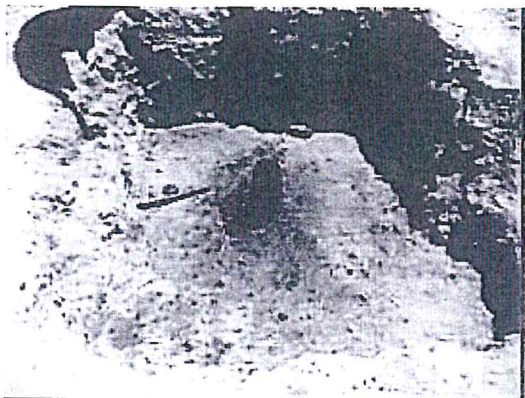
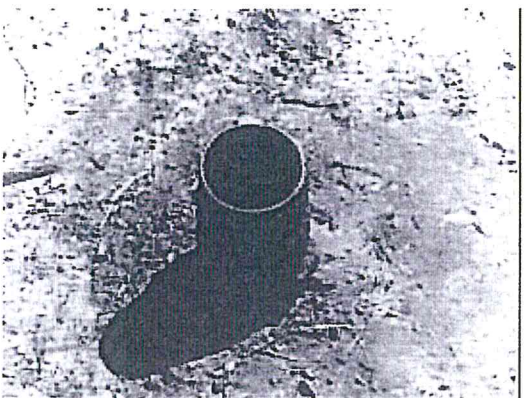
| Foto N° 83 | Foto N° 84 |
|---|---|
| Suelo impactado alrededor del pozo. | Pozo sin cabezal. |

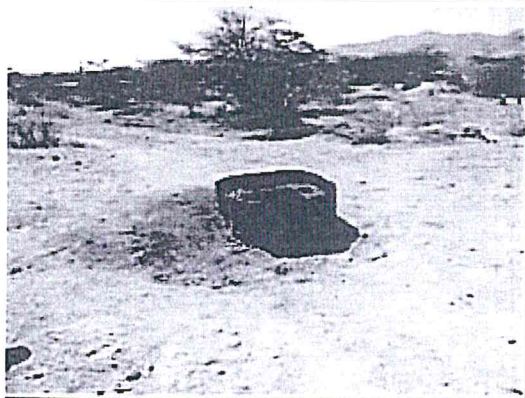
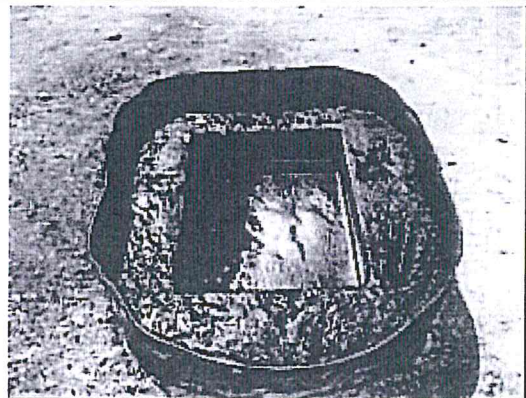
| Foto N° 85 | Foto N° 86 |
|---|---|
| Suelo impactado alrededor del cilindro. | Presencia de fluido en superficie y emanación de gas (burbujeo). |

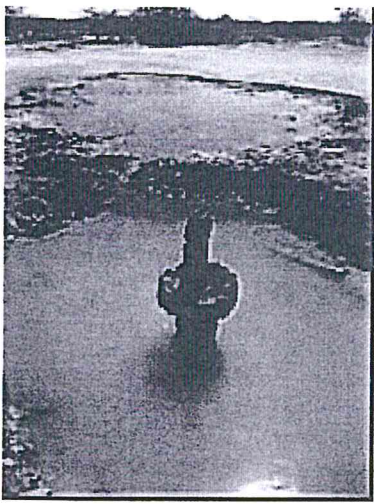
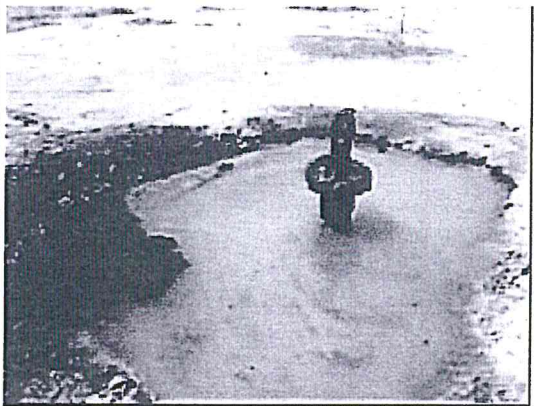
El pozo ATA 4143 presenta casing y brida corroídos, fluye agua y trazas de crudo. El fluido se acumula en la cantina y se desborda por un extremo, impactando el suelo, en una extensión de 20 m<sup>2</sup> aproximadamente.

| Foto N° 93 | Foto N° 94 |
|---|---|
| Terreno impactado en los alrededores del pozo. | Casing y bridas corroídos y agua empozada. |

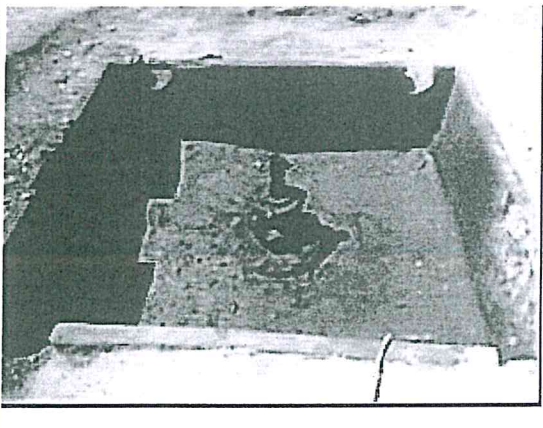
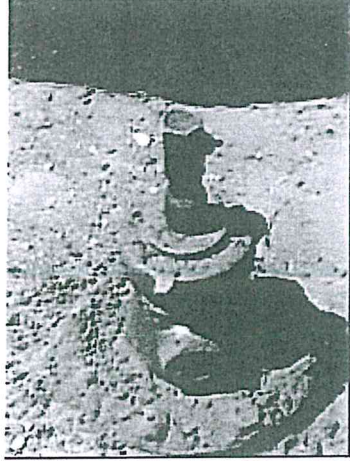
El pozo DPA 4298 presenta brida, válvula superior de 2" de diámetro y tapón ciego lateral, se aprecia fuga de fluido y gas en solución (ligero burbujeo). La cantina se encuentra en buenas condiciones. Se apreció suelo contaminado dentro de la cantina y alrededor de ésta.

| Foto N° 97 | Foto N° 98 |
|---|---|
| Cantina y suelo impactado. | Presencia de fluido y emanación de gas en parte superior. |
