**INFORME N° 467 - 2015-OEFA/DE-SDCA-CIPASH**

ASUNTO : Identificación de pasivo ambiental del subsector hidrocarburos  
con código de Ficha OEFA F01369, ubicado en el Lote III, en el  
distrito La Brea de la provincia Talara del departamento de  
Piura.

1. El presente Informe tiene por objeto comunicar que el pozo mal abandonado (con código PERUPETRO T3290) y el suelo contaminado circundante a él, constituyen un pasivo ambiental del subsector hidrocarburos, identificado con código de Ficha OEFA F01369. Este pasivo ambiental se encuentra ubicado en el distrito La Brea de la provincia Talara del departamento de Piura, el cual fue verificado y evaluado en campo el 1 de febrero de 2015.

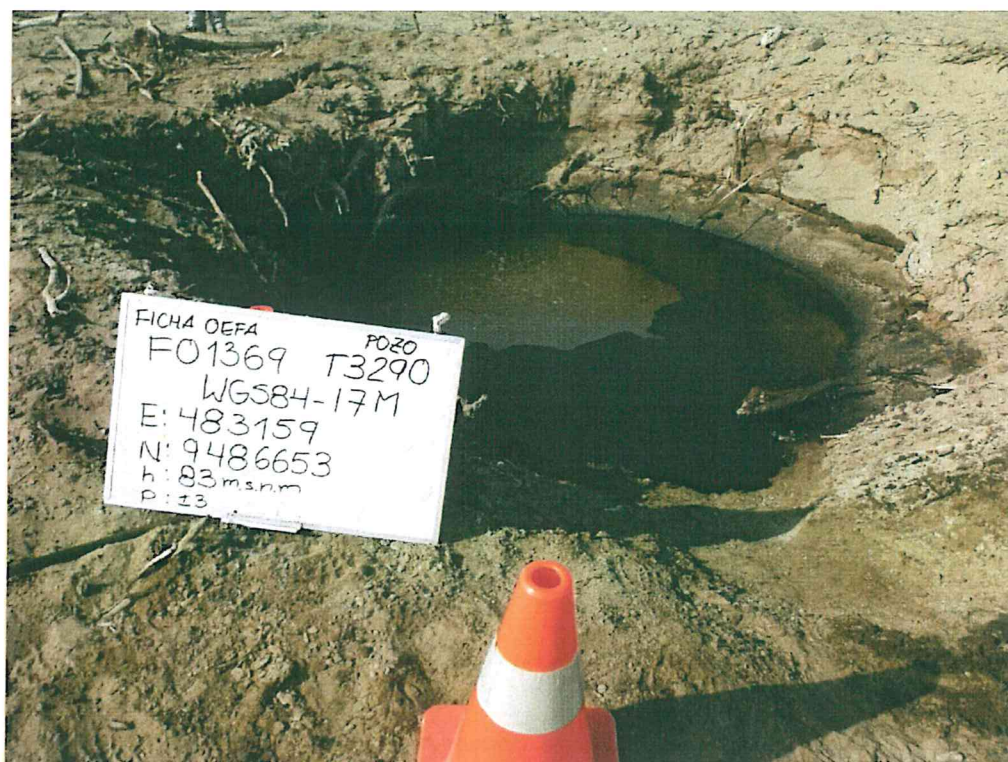
15. Durante la evaluación *in situ* realizada por el OEFA el 1 de febrero de 2015, se observó un pozo inactivo que no contaba con terraplén ni acceso vehicular hasta la ubicación del pozo, tampoco con señalización ni presencia de cercos, asimismo se observó una excavación de sección circular de 2,3 m de radio y 2,2 m de profundidad en cuyo interior se encontraría el *casing*. Cabe mencionar que durante nuestra visita no se observó el *casing* y/o conductora, debido a la presencia de gran cantidad de fluido (agua con hidrocarburo) en el interior de la excavación. Se observó burbujeos proveniente del pozo en el fluido del interior de la excavación y se percibieron olores característicos a hidrocarburos provenientes del pozo por lo que se realizó la medición de las emisiones gaseosas fugitivas, asimismo se observó suelo con hidrocarburos, restos de madera y montículos de excavación alrededor de la ubicación del pozo (ver anexos 1, 2 y 3).

18. En ese sentido, según los antecedentes el pozo se encontraría bien abandonado, sin embargo de la revisión documentaria y evaluación *in situ* se tiene que el pozo se encontraría mal abandonado, tratándose de un pozo con abandono permanente, toda vez que no se ha evidenciado la existencia de la varilla de acero de dos (2) metros de altura sobre el nivel de la superficie conteniendo el número del pozo, sumado a no presentar un último tapón de cemento desde los 200 m de profundidad hasta la superficie, tal como se establece en los artículos 200° y 203° del Decreto Supremo N° 032-2004-EM – Reglamento de las Actividades de Exploración y Explotación de Hidrocarburos<sup>6</sup>. Además de presentar suelo contaminado con hidrocarburos en el área circundante al pozo.

Fotografía N° 1. Identificación del pozo inactivo con código PERUPETRO T3290. Presenta excavación con fluidos que burbujean, en cuyo interior se encontraría el casing.

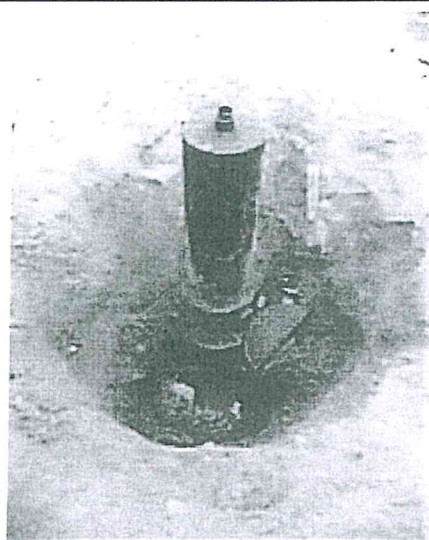
| Foto N° 1 | Foto N° 2 |
|---|---|
| Pozo con presencia de fluido y un envase plástico. | Suelo contaminado alrededor del pozo. |

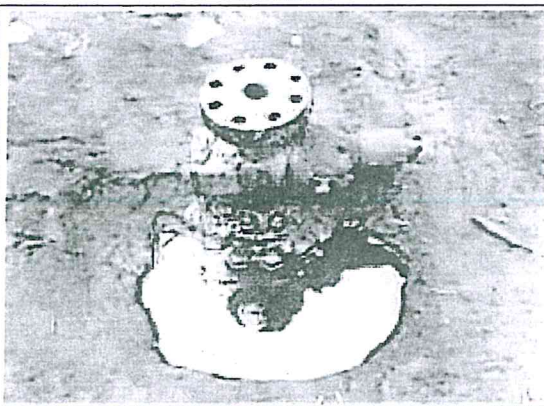
El pozo ATA 5920 se ubica aproximadamente a 4 kilómetros del pozo 4913 y no cuenta con camino de acceso para automóviles. Presenta fluido y suelo contaminado alrededor del cabezal, en un área de 4 m<sup>2</sup> aproximadamente. Asimismo, se presenció un ligero burbujeo y se identificó una posible intervención artesanal por la presencia de envases en la locación.

| Foto N° 3 | Foto N° 4 |
|---|---|
| Pozo con presencia de fluido. | Suelo contaminado alrededor del pozo. |

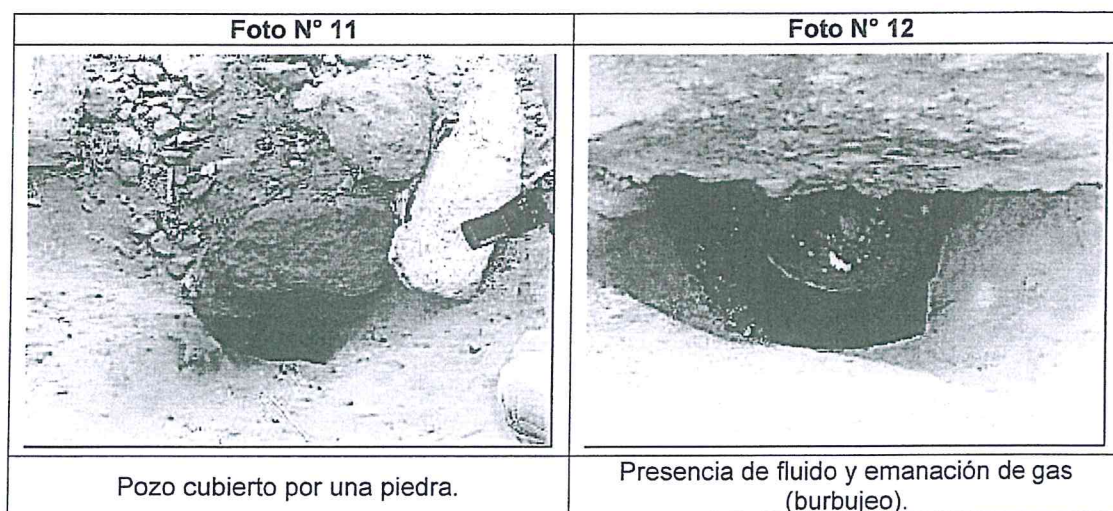
El pozo ATA 5670 presenta nivel de fluido y un casing de 9 5/8".

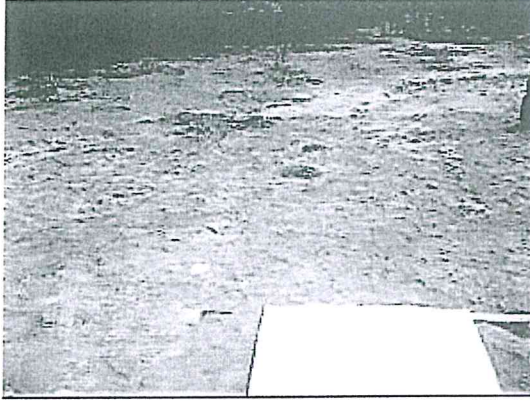
| Foto N° 17 | Foto N° 18 |
|---|---|
| Boca del pozo cubierta con bloque de cemento. | Terreno impactado. |

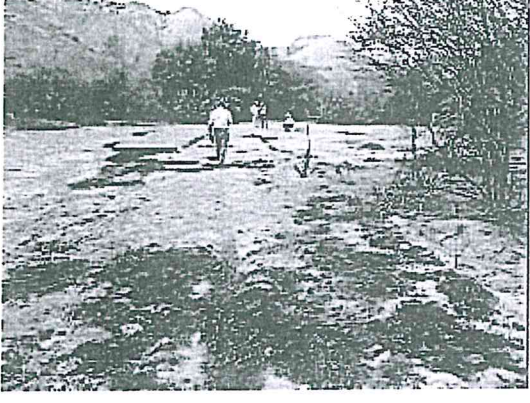
| Foto N° 17 | Foto N° 18 |
|---|---|
| Suelo contaminado. | Suelo contaminado cubierto con plástico y suelo sin contaminar encima. |

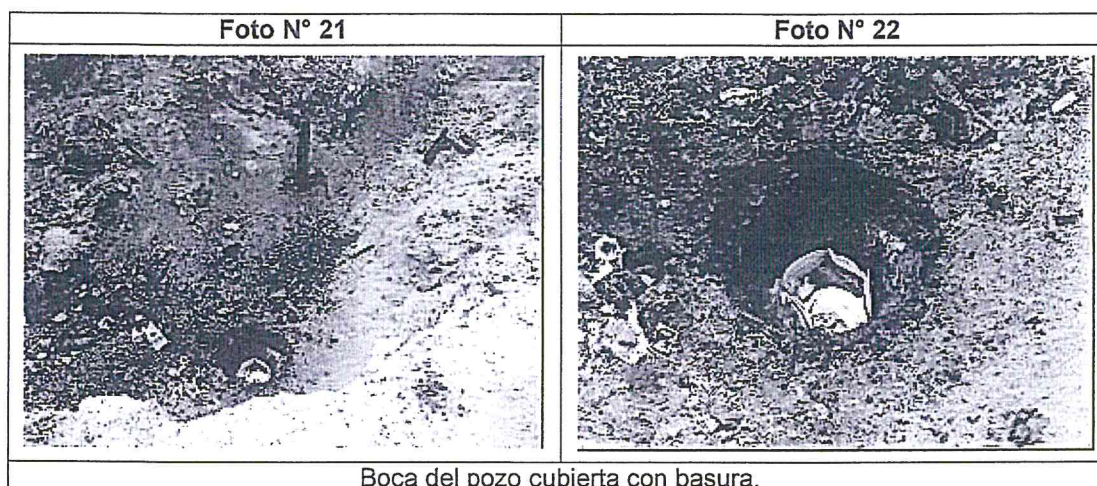
El pozo DPA 1714A presenta en los alrededores acumulaciones de tierra empetrolada. La boca del pozo se encuentra en un hueco, no tiene cantina y esta tapada con basura.

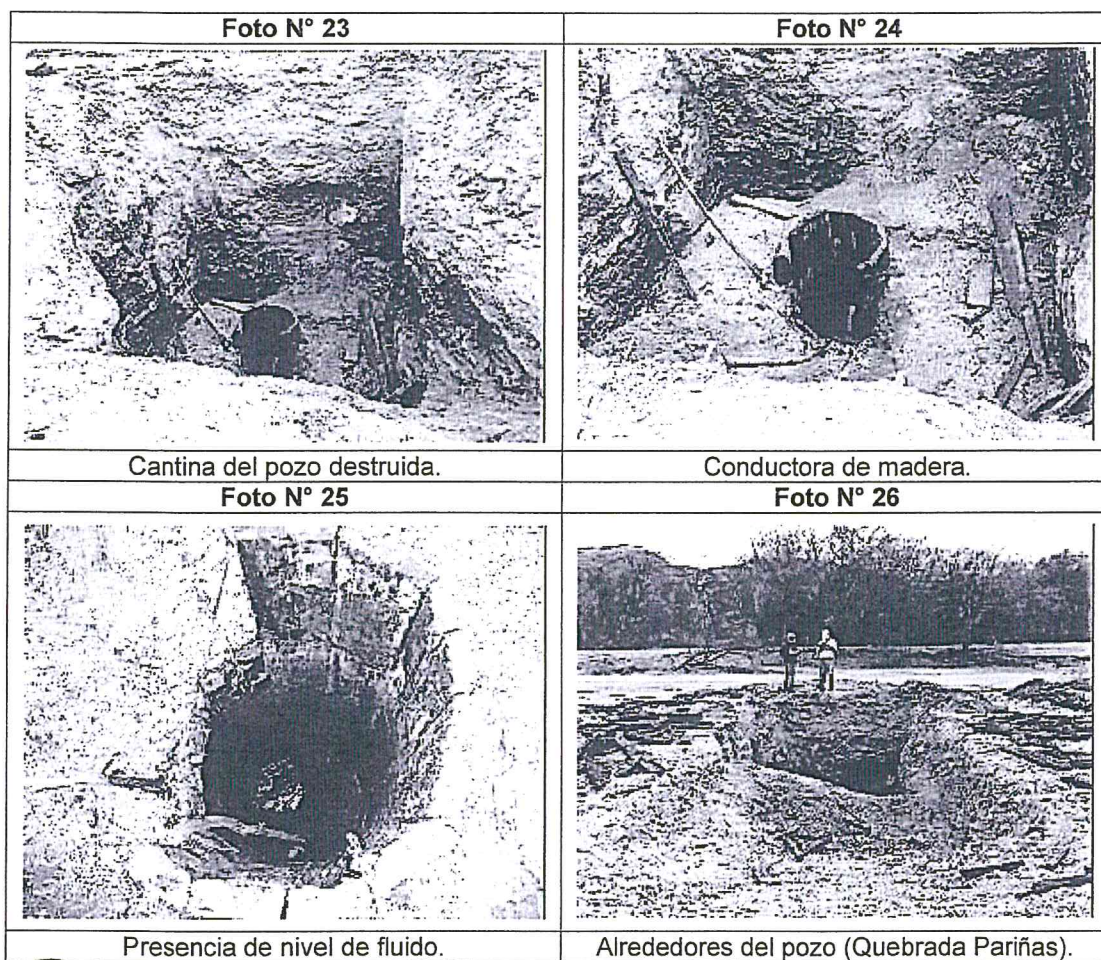
El pozo DPA 1638 se encuentra en la quebrada Pariñas dentro de una excavación, presenta una conductora de 20" y cantina de madera, con nivel de fluido. Se observó la presencia de tablas de madera en los alrededores del pozo, por lo que podría realizarse extracción artesanal.

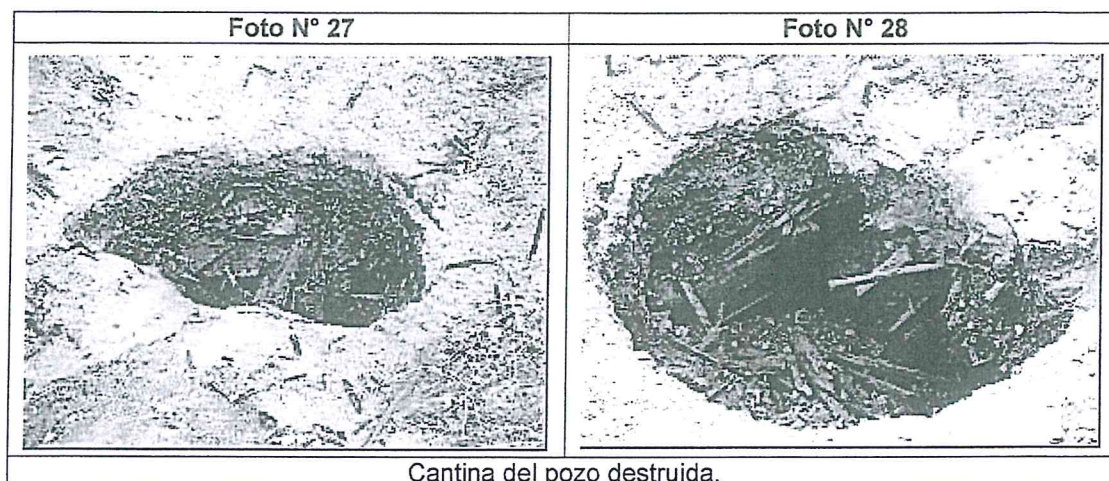
El pozo DPA 1498 se encuentra en la quebrada Pariñas, con cantina de madera en mala condición, no presenta nivel de fluido.

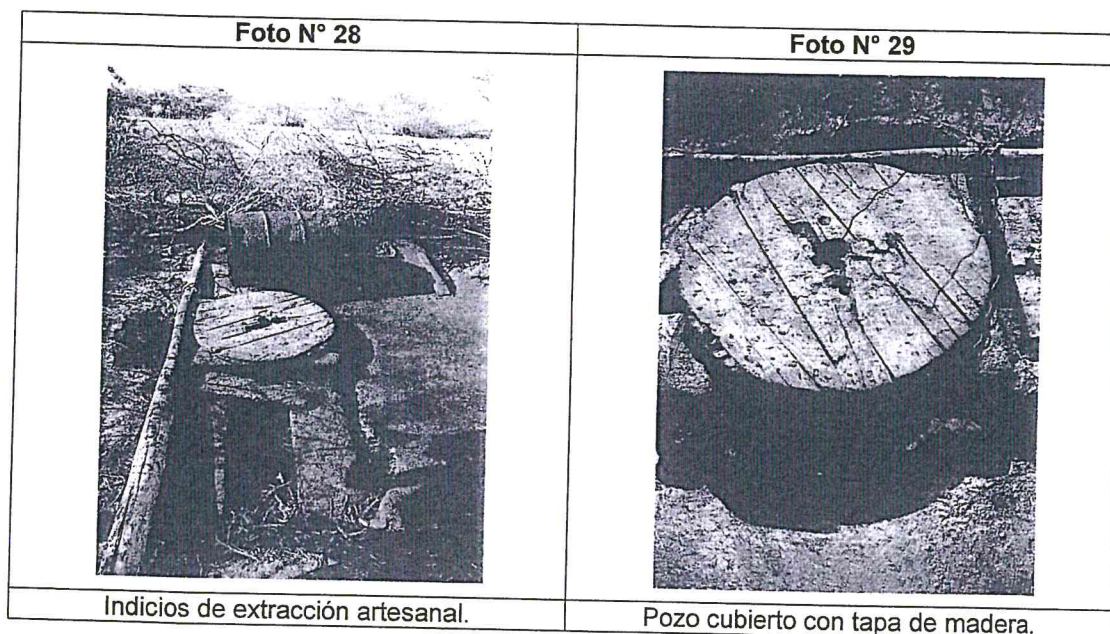
El pozo DPA 2029 se ubica a unos 15 metros de la carretera Panamericana Norte, presenta suelo contaminado en los alrededores del pozo. Asimismo, se evidenció extracción artesanal.

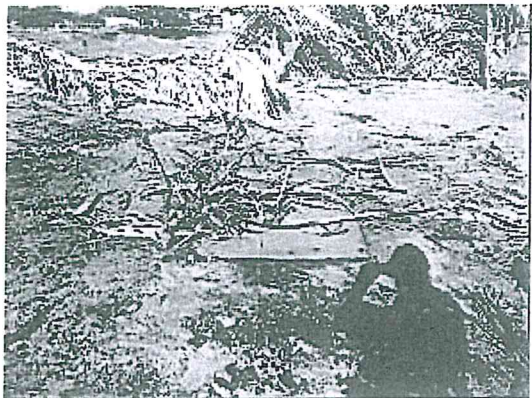
El pozo 2028, no identificado en el informe N° 018-2011-SSGS/JSJS de InterOil, se ubica a unos 20 metros de la carretera Panamericana Norte. El pozo se encontró debajo de una tabla de triplay y camuflado con ramas y hojas de palmera, presenta solo el casing, nivel de fluido y, evidentemente, extracción artesanal.

| Foto N° 30 | Foto N° 31 |
|---|---|
| Pozo cubierto con tabla de triplay y ramas. | Boca del pozo debajo de la tabla. |

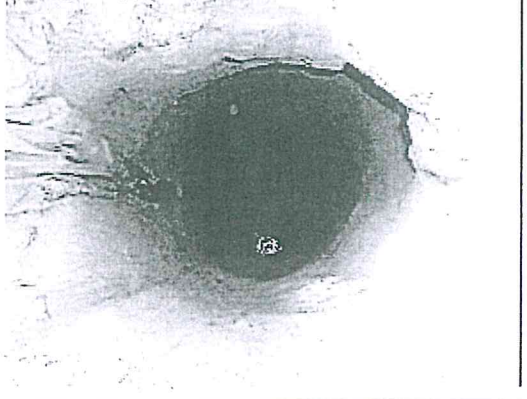
| Foto N° 30 | Foto N° 31 |
|---|---|
| Boca del pozo. | Presencia de nivel de fluido. |

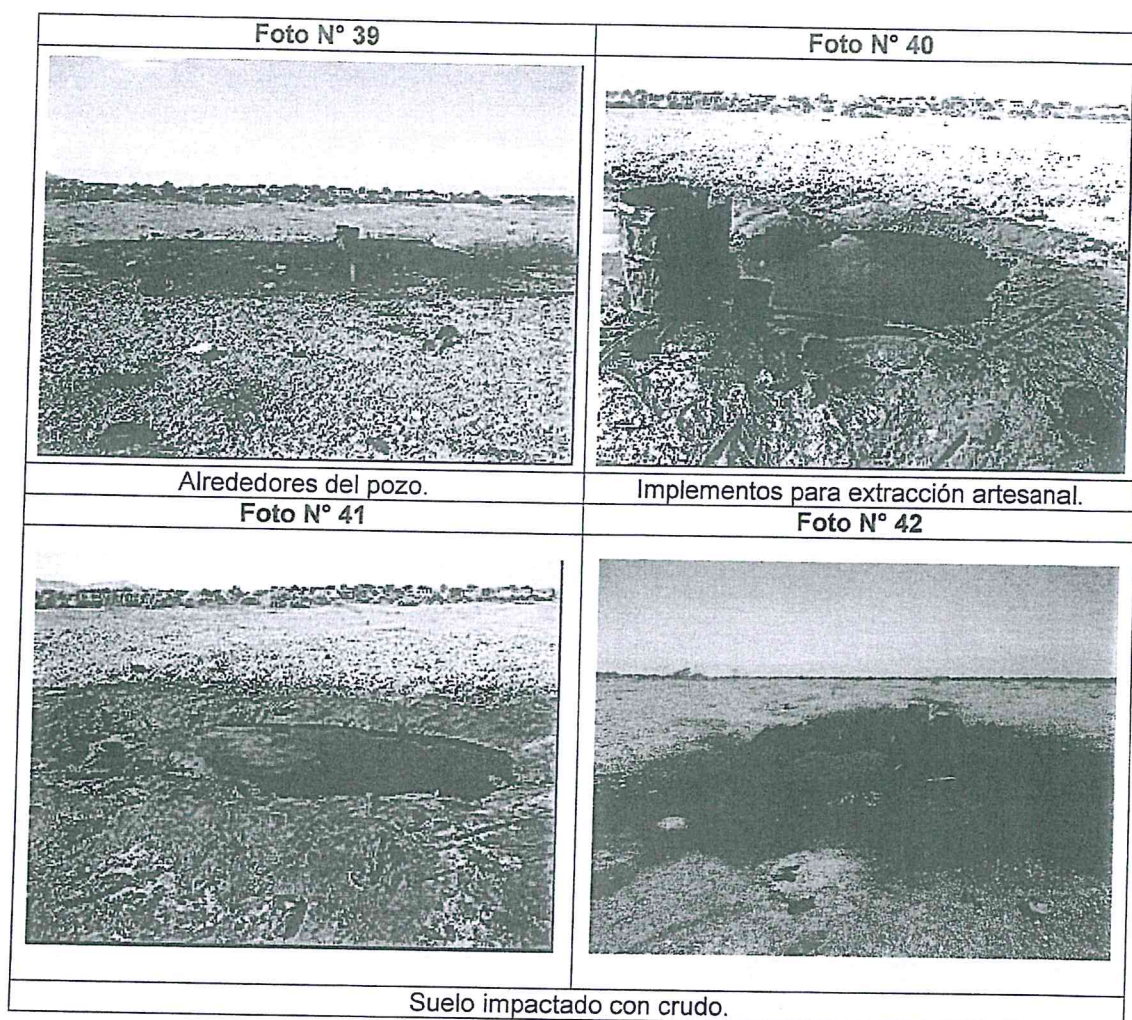
El pozo ATA 3262 presenta fluido en superficie y suelo contaminado en los alrededores. Se evidenció también extracción artesanal.

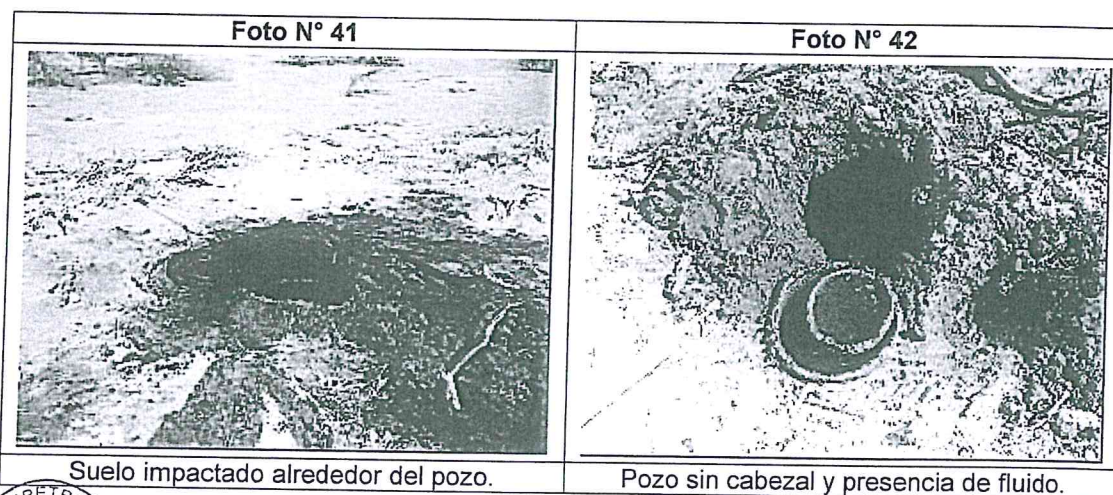
El pozo ATA 1863 se encuentra sin cabezal, presenta fluido en superficie y suelo contaminado en sus alrededores.

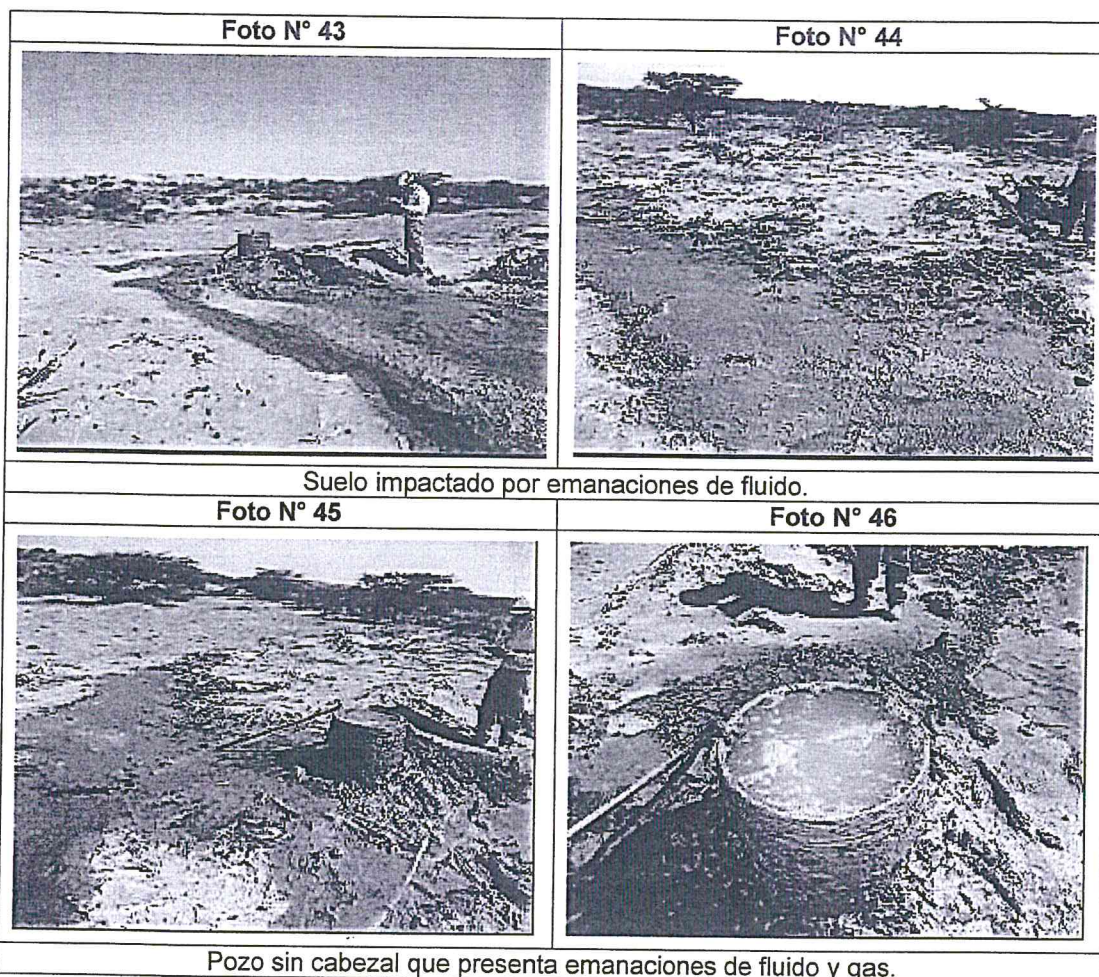
El pozo DPA 3290 presenta conductora de 20" de diámetro, se encuentra emanando fluido y se observa constante burbujeo. El suelo de los alrededores se encuentra impactado en un área de 40 m<sup>2</sup> aproximadamente.

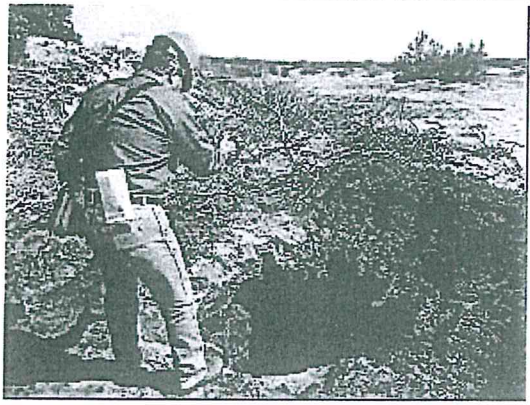
El pozo APA 2549 se encuentra dentro de una excavación, a los alrededores se observó acumulación de suelo contaminado, el área impactada es de 10 m<sup>2</sup> aproximadamente. No se observó cabezal ni casing en el pozo.

| Foto N° 47 | Foto N° 48 |
|---|---|
| Acumulación de suelo impactado alrededor del pozo. | Boca del pozo sin cabezal. |

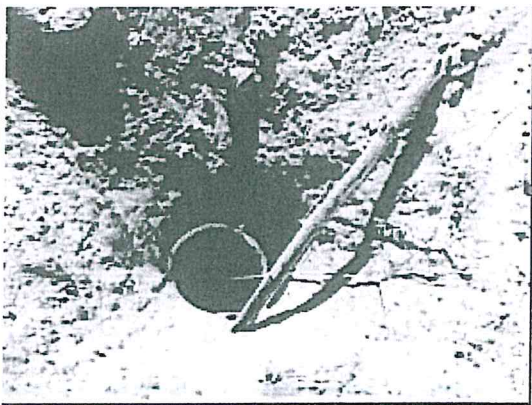
El pozo ATA 2590 tiene un casing de 51/2" de diámetro, se encontraba seco, sin nivel de fluido.

| Foto N° 49 | Foto N° 50 |
|---|---|
| Cantina destruida. | Boca del pozo sin cabezal. |

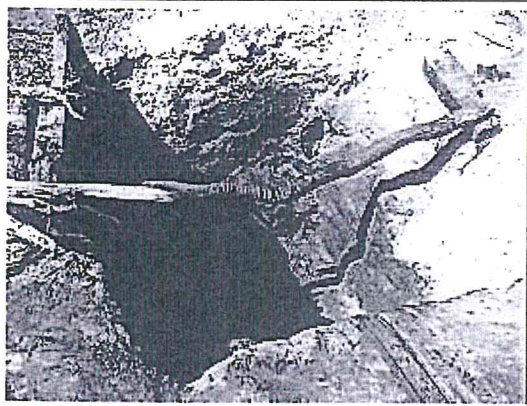
El pozo ATA 2591 presenta casing de 51/2" recostado en el de 133/8" de diámetro. El área de la locación es de 9 m<sup>2</sup> aproximadamente y hay presencia de suelo contaminado en los alrededores. Se presenció nivel de fluido a la vista y evidente extracción artesanal que, según refirieron y por los implementos encontrados en el lugar, se realiza mediante jalado con burro.

| Foto N° 51 | Foto N° 52 |
|---|---|
| Instalaciones que evidencian extracción artesanal. | Implementos para extracción artesanal y pozo sin cabezal. |

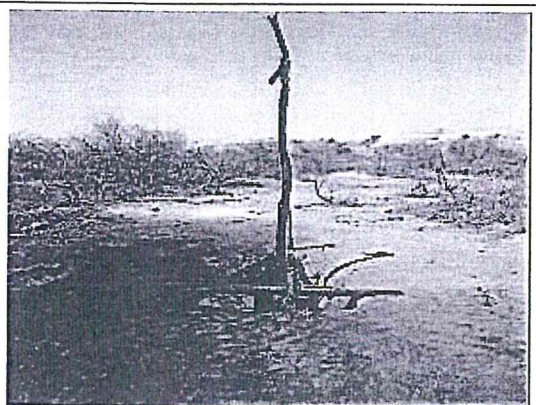
El pozo ATA 2540 presenta casing de 95/8" con tapa ranurada que se encuentra cubierta con trapos, así como instalaciones artesanales. No se visualizó fluido, se presenció suelo contaminado en un área de 4 m<sup>2</sup> aproximadamente.

| Foto N° 53 | Foto N° 54 |
|---|---|
| Instalaciones para extracción artesanal. | Pozo tapado con trapos. |

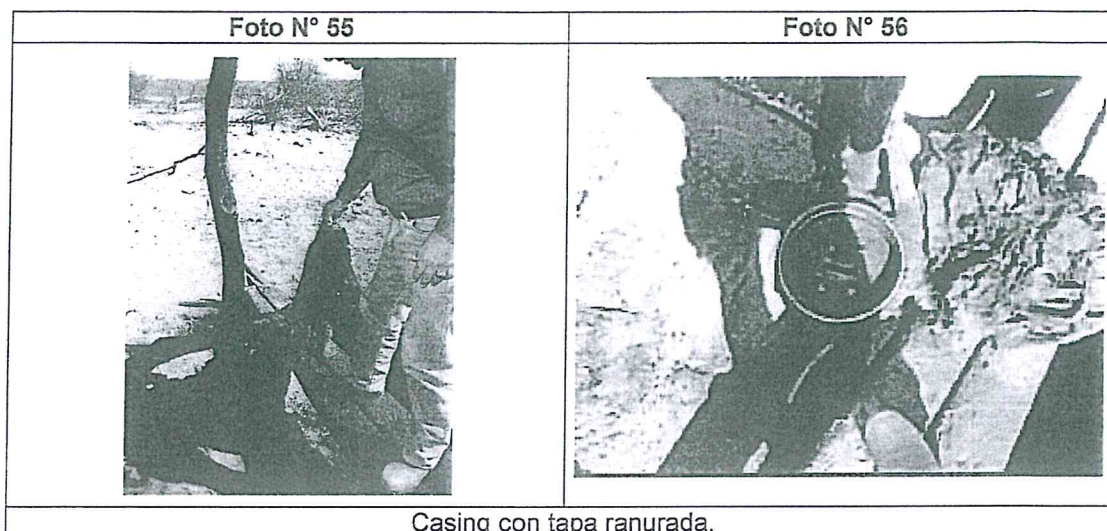
El pozo ATA 2576 presenta casing de 95/8" de diámetro, brida emperrada visible, nivel de fluido y cantina en buen estado. Se observó suelo contaminado en un área de 9 m<sup>2</sup> aproximadamente, sin fluido en superficie. Se encontraron pedazos de madera en los alrededores.

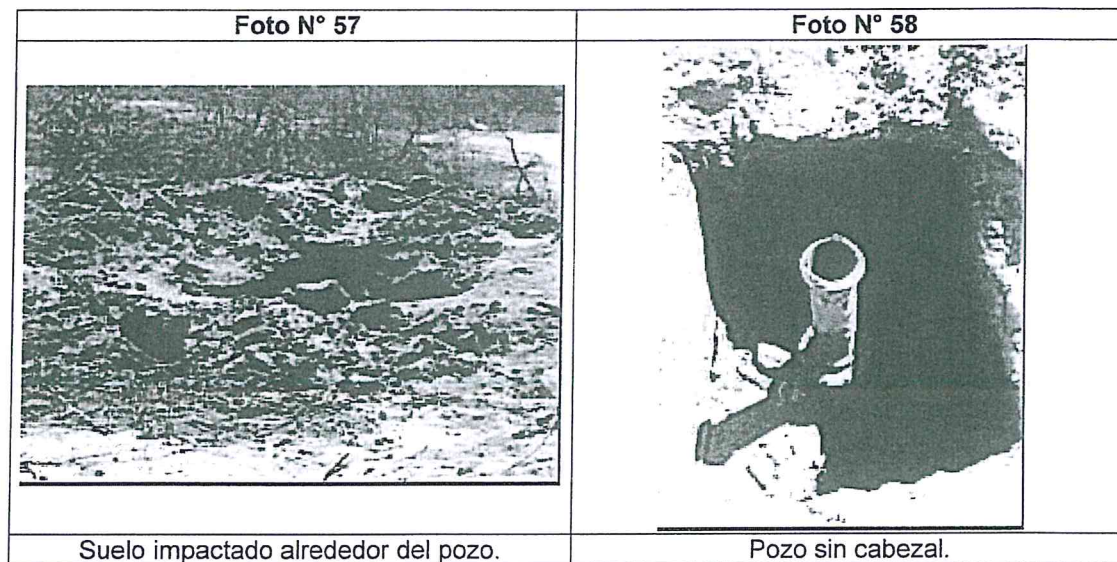
El pozo ATA 2634 presenta casing de 5 1/2 " y de 13 3/8" de diámetro y cantina de madera, sin nivel de fluido visible. Se observaron instalaciones para extracción artesanal (tubo con aparejo para extraer crudo), el área impactada es de 7 m<sup>2</sup> aproximadamente.

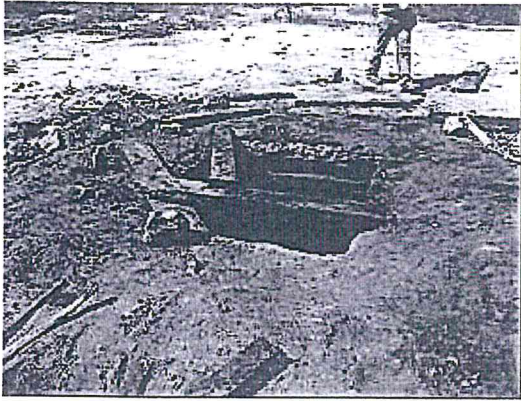
| <p style="text-align: center;">Tablas de madera para posible extracción artesanal.</p> | <p style="text-align: center;">Cantina de madera.</p> |

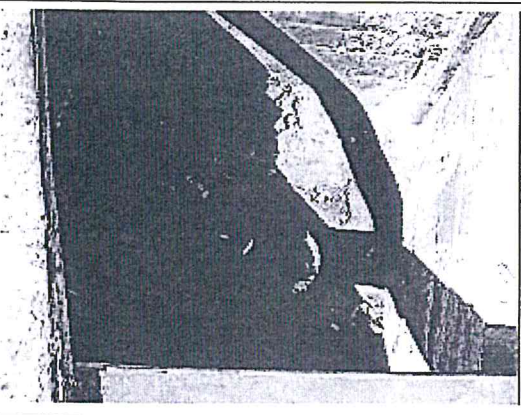
| <p>Pozo sin cabezal.</p> | |

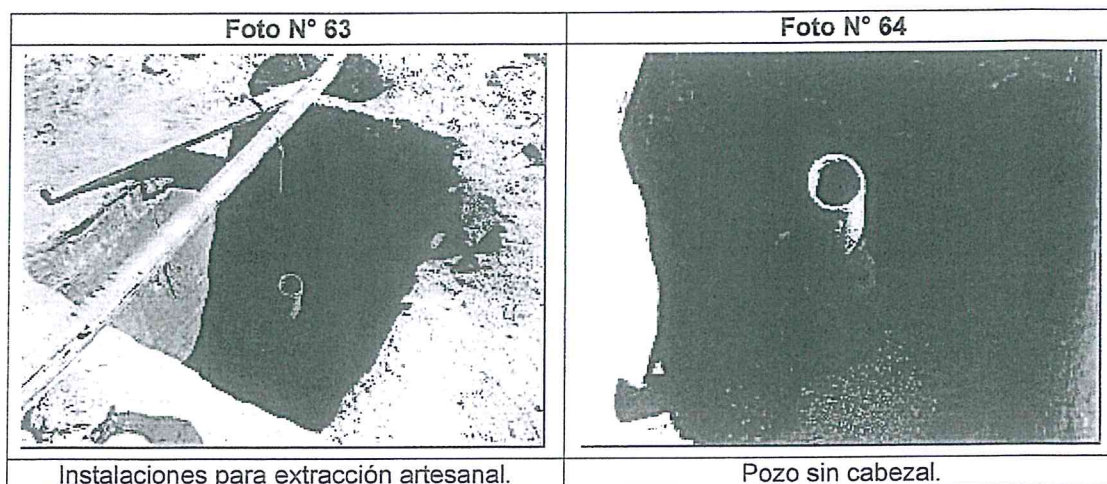
El pozo ATA 2617 presenta casing de 4 1/2 " y de 13 3/8" de diámetro, sin cabezal y sin nivel de fluido en el momento de la visita; sin embargo, se observó la presencia de instalaciones para extracción artesanal, por lo que se presume que el pozo recupera nivel de fluido. El área de suelo impactada es de 8 m<sup>2</sup> aproximadamente.

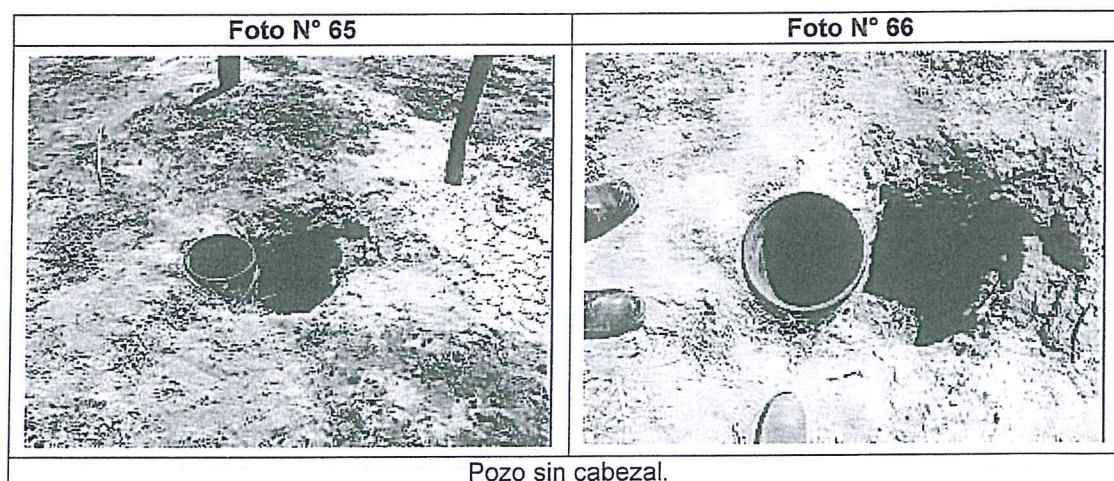
El pozo APA 1817 presenta casing de 13 3/8" de diámetro, sin cabezal y con tope sólido dentro del casing a 1.5 metros aproximadamente. No se evidencia presencia de fluido ni impacto reciente en la superficie.

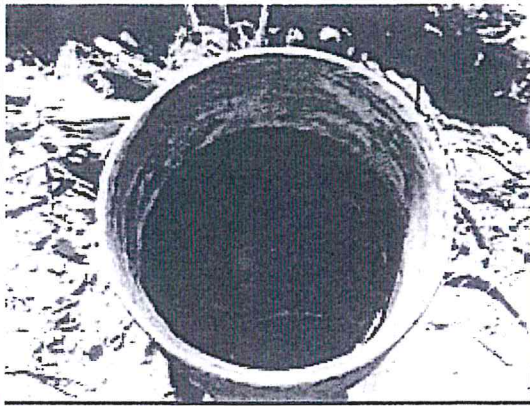
El pozo DPA 1807 presenta casing de 13 3/8" sobre superficie y casing exterior de 20" de diámetro a ras del suelo, sin cabezal y con tope sólido dentro del casing a 0.50 metros aproximadamente. No se evidencia presencia de fluido ni impacto reciente en los alrededores del pozo.

| Foto N° 67 | Foto N° 68 |
|---|---|
| Pozo sin cabezal. | Tope a 50 cm. aproximadamente. |

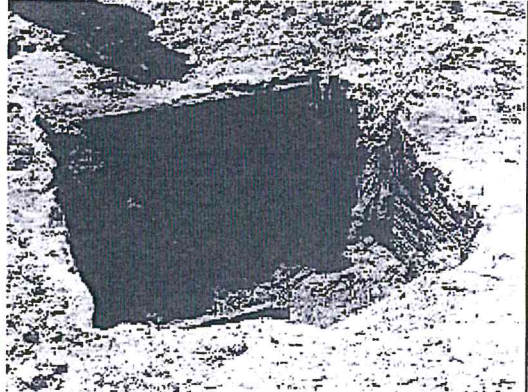
El pozo ATA 2577 presenta casing de 51/2" de diámetro, cantina en mala condición y nivel de fluido. No cuenta con cabezal. Se presenciaron implementos para extracción artesanal. El área impactada es de 6 m<sup>2</sup> aproximadamente.

| Foto N° 69 | Foto N° 70 |
|---|---|
| Cantina de madera. | Pozo sin cabezal y balde para extracción artesanal. |

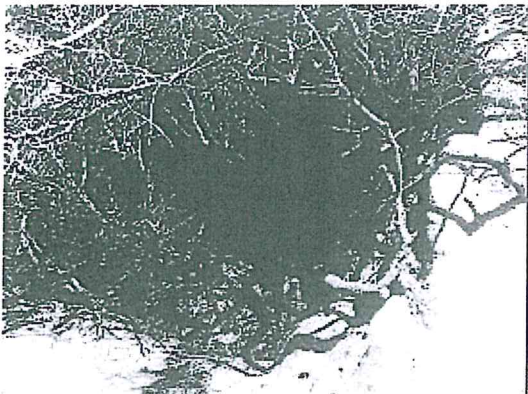
| Foto N° 71 | Foto N° 72 |
|---|---|
| Cantina del pozo destruida y camuflada con ramas secas. | Presencia de fluido y emanación de gas (burbujeo). |

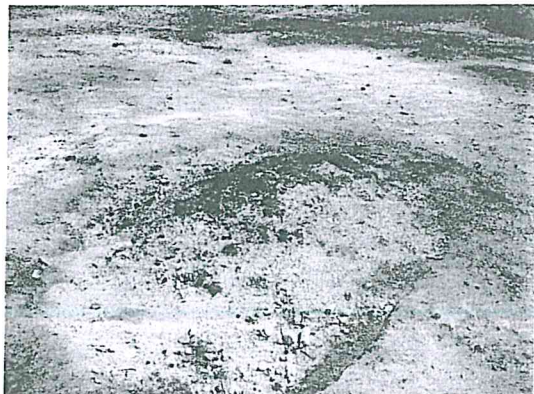
El pozo ATA 2004 presenta casing de 5 1/2" de diámetro, a nivel del suelo, registrando nivel de fluido y sin cantina. Pup joint con brida empernada conectada al casing, recientemente robada, ya que en el informe presentado por InterOil el pozo tenía instalación. El suelo superficial impactado es de 1 m<sup>2</sup> aproximadamente.

| Foto N° 73 | Foto N° 74 |
|---|---|
| Pozo sin cabezal. | Nivel de fluido. |

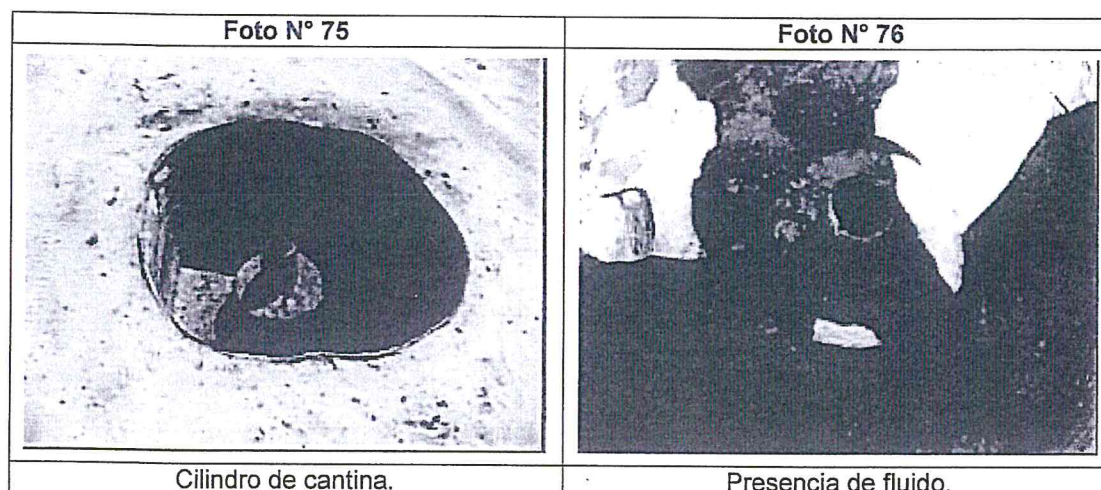
El pozo ATA 2015 se encuentra a un lado del camino (carrozable), presenta casing 4 1/2" de diámetro, con nivel de fluido y presencia de fluido en la cantina (cilindro). Presenta también ligero burbujeo. No se observó superficie impactada alrededor del pozo.

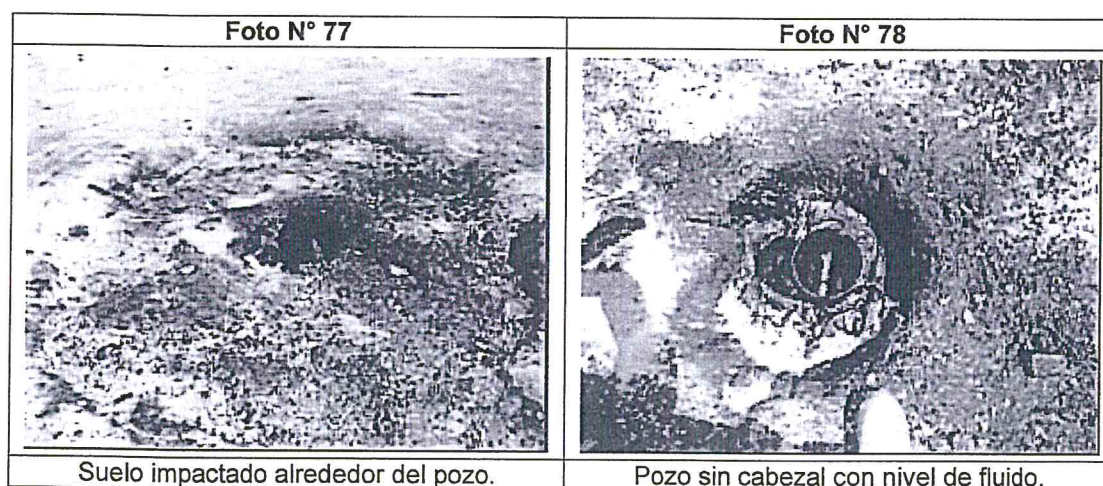
El pozo ATA 2014 presenta casing de 4 1/2" de diámetro, con nivel de fluido cercano a la superficie. La cantina se encuentra enterrada. El área de suelo impactado es de 4 m<sup>2</sup> aproximadamente.

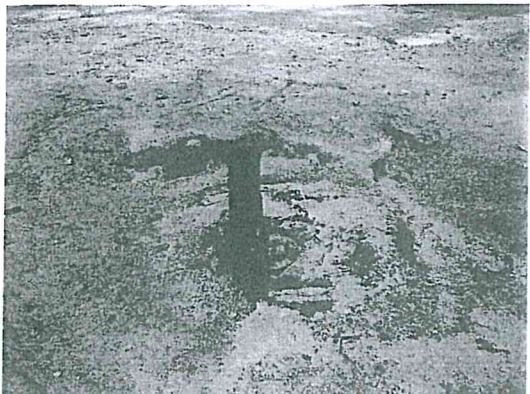
El pozo ATA 2652 presenta casing de 4 1/2" de diámetro elevado sobre superficie en 0.5 m. aproximadamente y nivel de fluido cercano a la superficie. La cantina se encuentra enterrada. El área de suelo impactado es de 3 m<sup>2</sup> aproximadamente.

| Foto N° 79 | Foto N° 80 |
|---|---|
| Pozo sin cabezal. | Con nivel de fluido. |

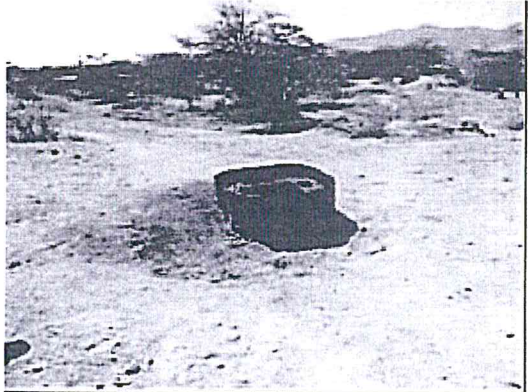
El pozo ATA 2025 presenta fluido dentro de cantina artesanal, el cual cubre el casing (no visualizado). Dentro de la cantina (cilindro), así como alrededor de ésta se presenció suelo contaminado.

| Foto N° 85 | Foto N° 86 |
|---|---|
| Suelo impactado alrededor del cilindro. | Presencia de fluido en superficie y emanación de gas (burbujeo). |

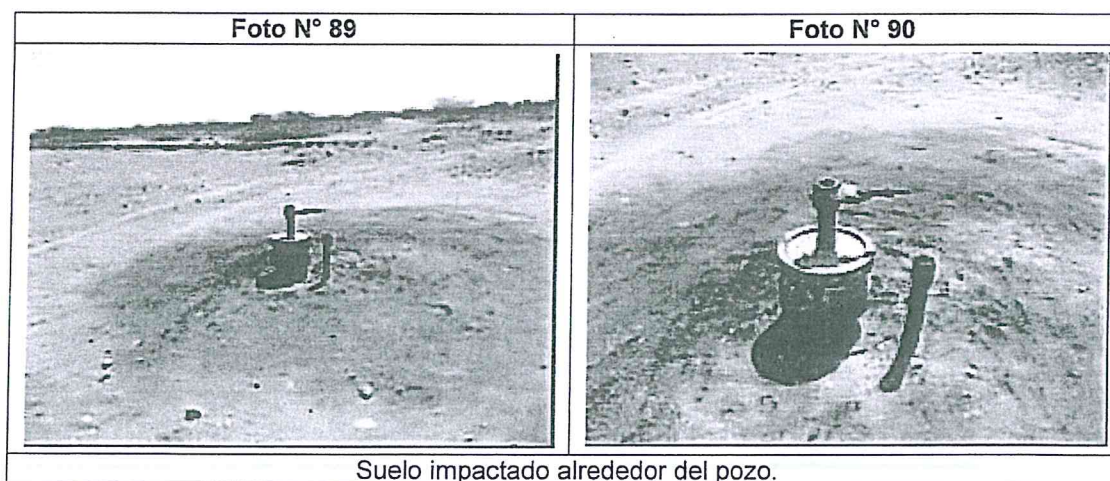
El pozo ATA 2335 presenta válvula de compuerta y tubing de 2 3/8" de diámetro, con nivel de fluido a 40 pies de profundidad aproximadamente. El área de suelo impactado en los alrededores es de 4 m<sup>2</sup> aproximadamente.

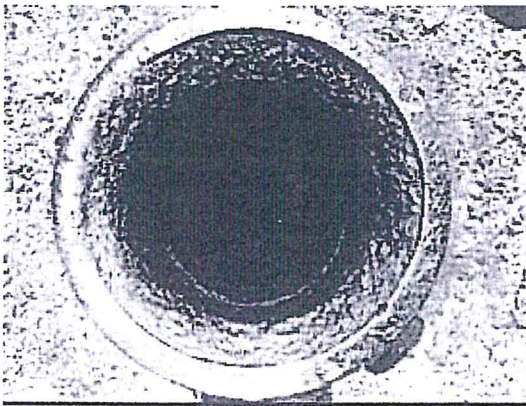
El pozo ATA 2368 presenta casing "spool" de 13 3/8" de diámetro, con nivel de fluido 120 pies de profundidad aproximadamente, sin cabezal. Se presume extracción artesanal. El área de suelo impactado es de 3 m<sup>2</sup> aproximadamente.

| Foto N° 91 | Foto N° 92 |
|---|---|
| Suelo impactado alrededor del pozo. | Pozo sin cabezal con nivel de fluido. |

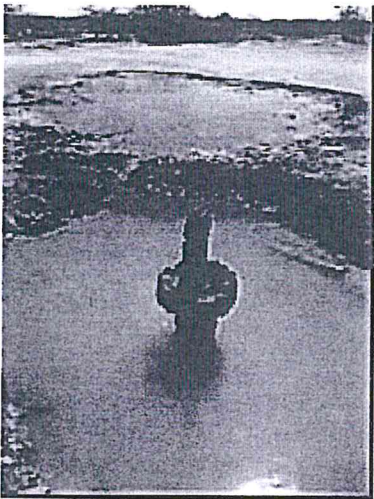
El pozo ATA 4143 presenta casing y brida corroídos, fluye agua y trazas de crudo. El fluido se acumula en la cantina y se desborda por un extremo, impactando el suelo, en una extensión de 20 m<sup>2</sup> aproximadamente.

| Foto N° 93 | Foto N° 94 |
|---|---|
| Terreno impactado en los alrededores del pozo. | Casing y bridas corroídos y agua empozada. |

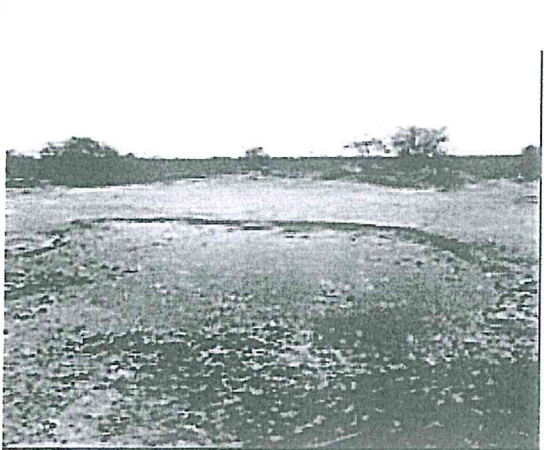
| Foto N° 95 | Foto N° 96 |
|---|---|
| Suelo impactado. | Pozo emanando fluido con trazas de crudo. |

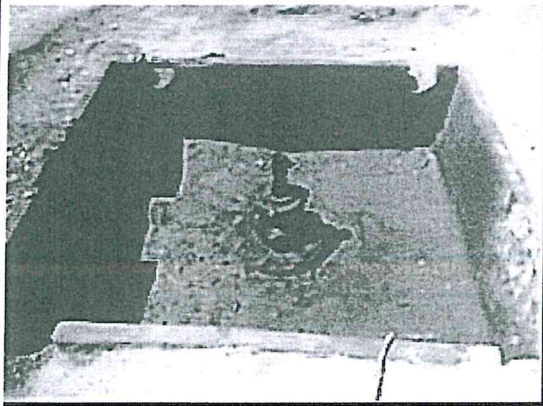
El pozo DPA 4298 presenta brida, válvula superior de 2" de diámetro y tapón ciego lateral, se aprecia fuga de fluido y gas en solución (ligero burbujeo). La cantina se encuentra en buenas condiciones. Se apreció suelo contaminado dentro de la cantina y alrededor de ésta.

| Foto N° 97 | Foto N° 98 |
|---|---|
| Cantina y suelo impactado. | Presencia de fluido y emanación de gas en parte superior. |
