**INFORME N° 0435. - 2015-OEFA/DE-SDCA-CIPASH**

**ASUNTO** : Identificación de pasivo ambiental del subsector hidrocarburos con código de Ficha OEFA F02577, ubicado en el Lote XIII, en el distrito de Paita de la provincia Paita del departamento de Piura.

1. El presente Informe tiene por objeto comunicar que el pozo mal abandonado (con código PERUPETRO SV5X1 y con nombre de Pozo VIRU 5-X-1) es un pasivo ambiental del subsector hidrocarburos, identificado con código de Ficha OEFA F02577. Este pasivo ambiental se encuentra ubicado en el Lote XIII, en el distrito de Paita de la provincia Paita del departamento de Piura, el cual fue verificado en campo el 12 de noviembre de 2014.

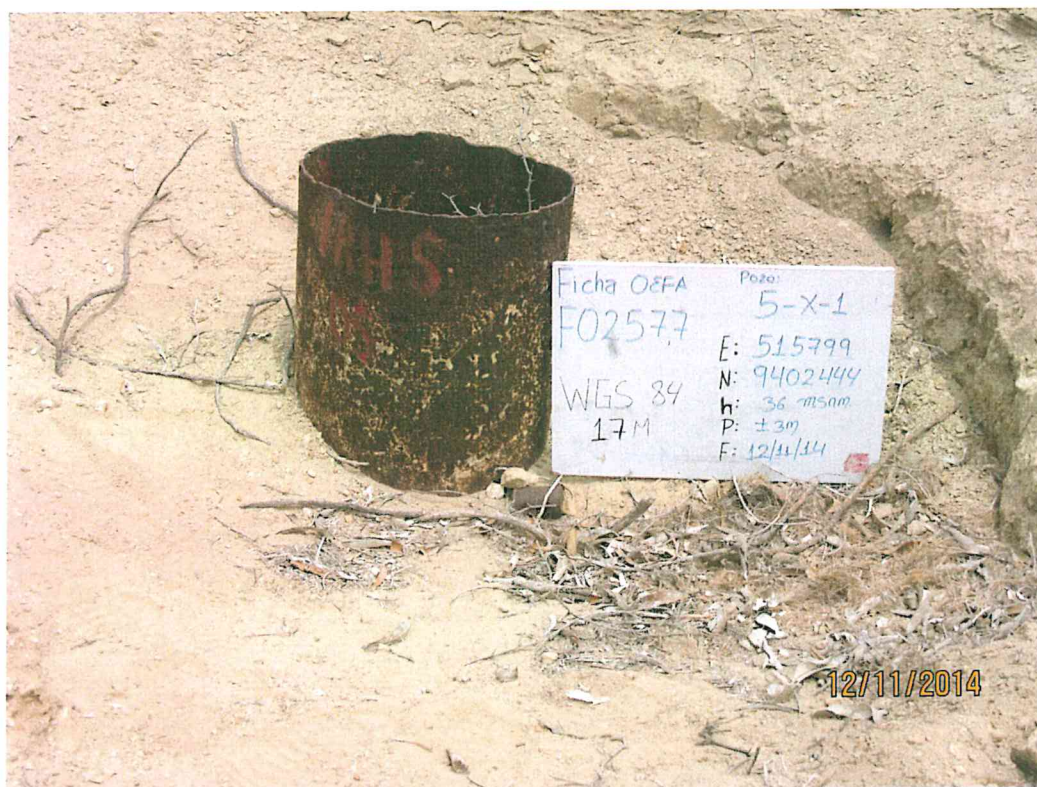
Fotografía N° 1. Se observa casing corroído de aproximadamente 20 plg de diámetro que se encuentra abierto al ambiente.

El Pozo inactivo se ubica sobre un terreno no habilitado que por erosión del suelo presenta desniveles, además cuenta con acceso vehicular. Se observa casing corroído de aproximadamente 20 plg de diámetro que sobresale 0,55 m del nivel de la superficie del suelo, por las condiciones en la que se encuentra el pozo se considera abierto al ambiente por no contar con accesorios de cierre que aseguren su hermetismo. No se percibe emisiones gaseosas provenientes del pozo, ni se observa afloramiento superficial de líquidos.

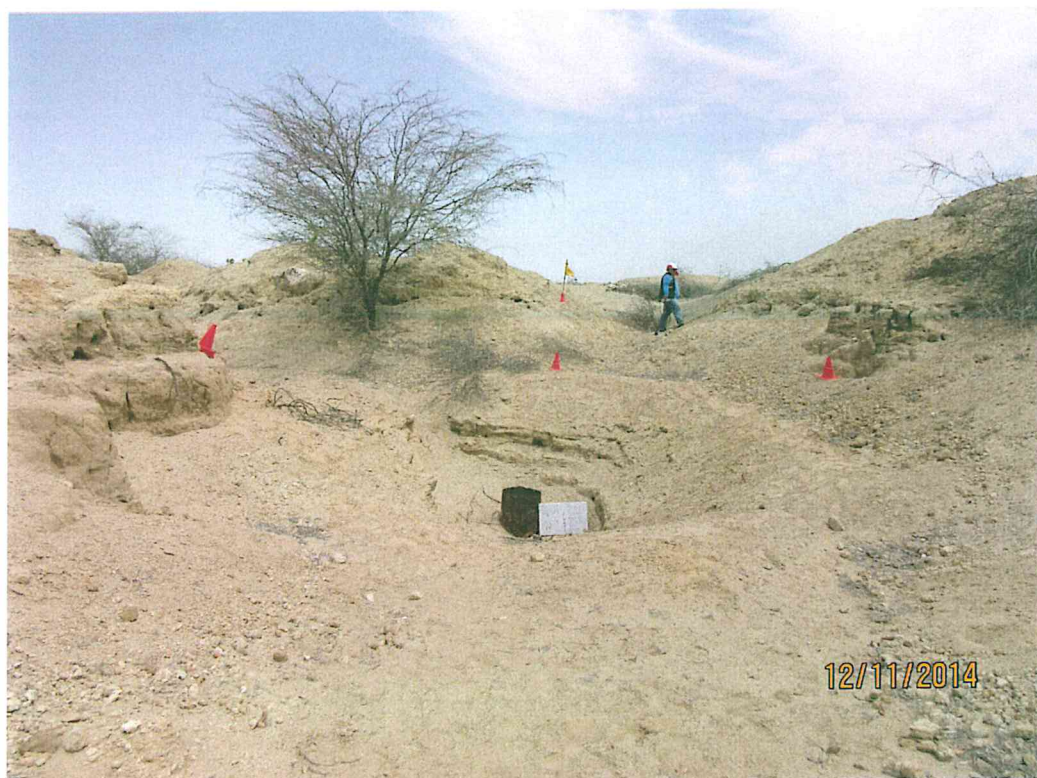
Fotografía N° 2. Vista panorámica de la ubicación del Pozo 5-X-1, por erosión del suelo presenta desniveles.

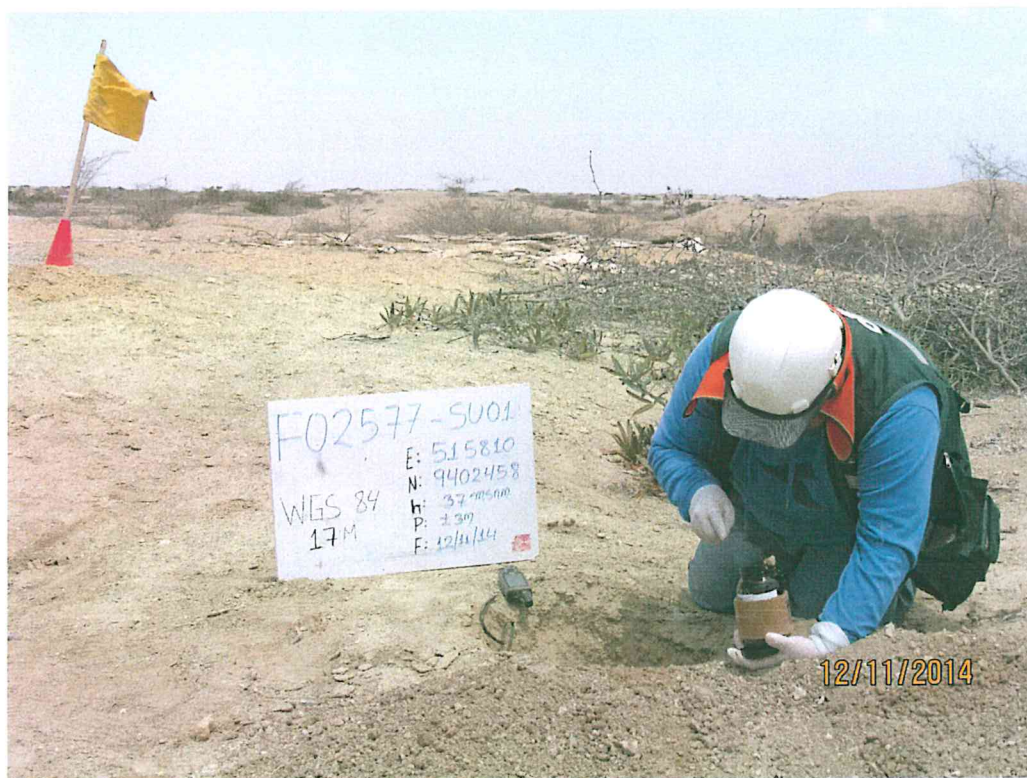
Fotografía N° 3. Toma de muestra de suelo en el punto F02577-SU01, ubicado a 17 m aproximadamente al norte del Pozo 5-X-1.

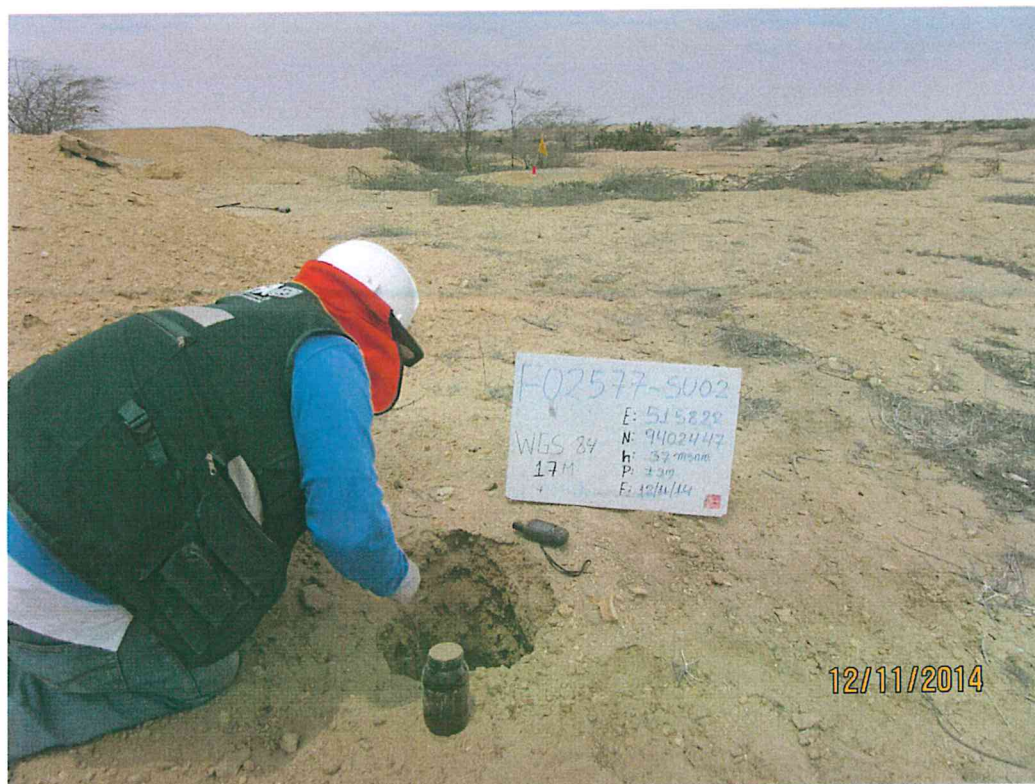
Fotografía N° 4. Toma de muestra de suelo en el punto F02577-SU02, ubicado a 23 m aproximadamente al este del Pozo 5-X-1.

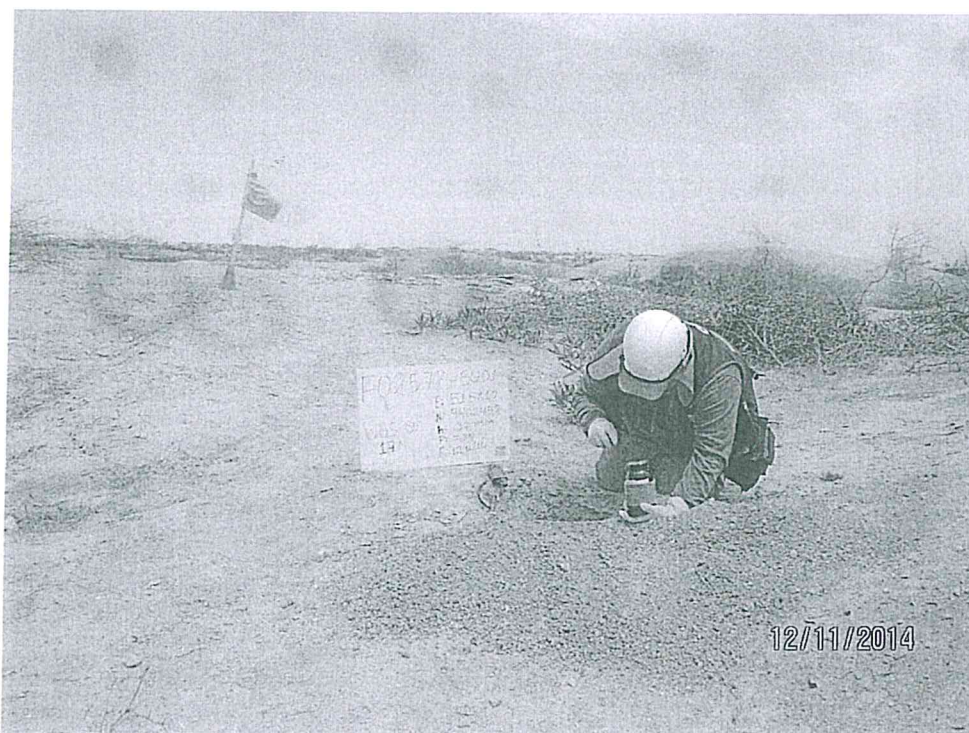
Fotografía N° 1. Toma de muestra de suelo en el punto F02577-SU01,  
ubicado a 17 m aproximadamente al norte del pozo 5-X-1

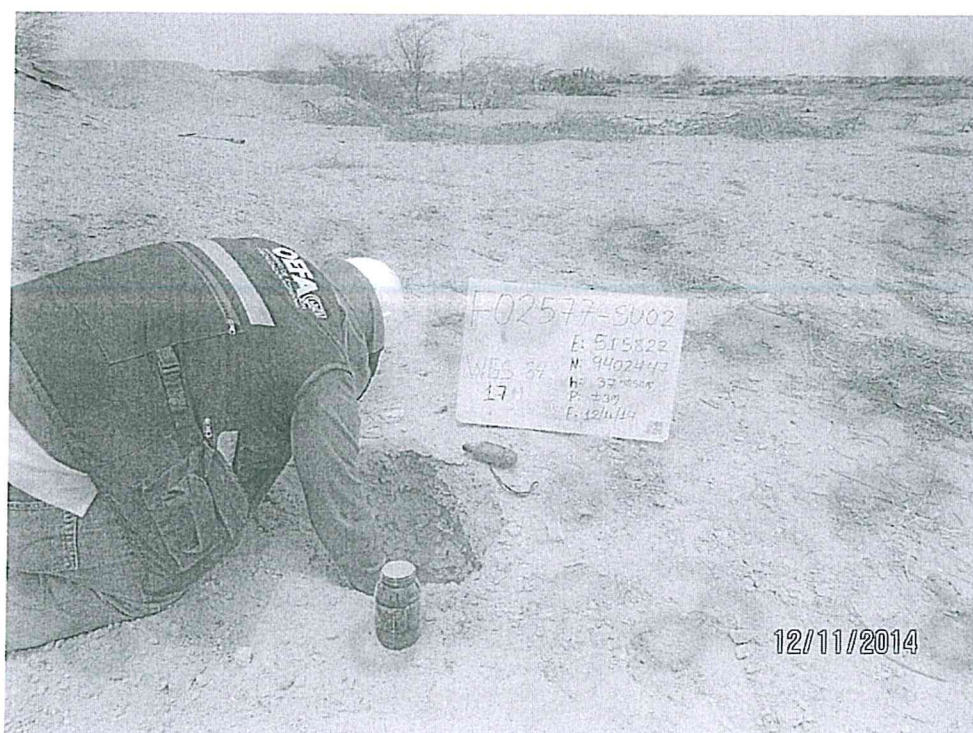
Fotografía N° 2. Toma de muestra de suelo en el punto F02577-SU02,  
ubicado a 23 m aproximadamente al este del pozo 5-X-1
