**INFORME N° 00043-2024-OEFA/DEAM-SSIM**

**ASUNTO** : Informe de evaluación ambiental para la identificación del sitio impactado por actividades de hidrocarburos con código S0074, ubicado en la microcuenca CORR-42, en el ámbito de la cuenca del río Corrientes, distrito Trompeteros, provincia y departamento Loreto

**EXPEDIENTE DE EVALUACIÓN** : 2017-05-0080

**FECHA DE APROBACIÓN** : Jesús María, 27 de mayo de 2024

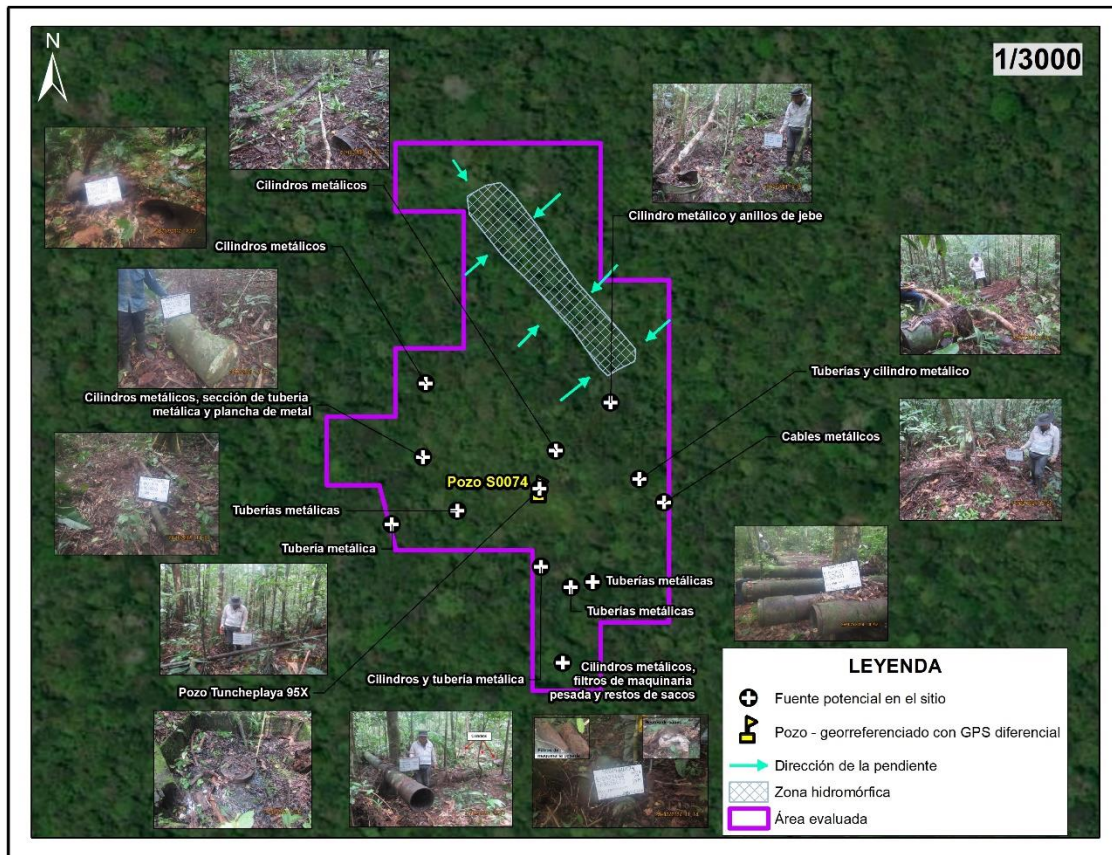
Figura 3.2. Fuentes potenciales de contaminación en el sitio S0074

Cilindros metálicos	423443	9635777	Se desconoce	Deteriorados, en proceso de oxidación y corrosión	En el sector central del sitio	Se observaron 2 cilindros metálicos semienterrados y mal dispuestos a 20 m al noreste del punto de muestreo S0074-SU-013, abarcando un área aproximada de 4 m <sup>2</sup> . No se identificó el tipo de contenido que pudieron almacenar los cilindros metálicos. Ver registro fotográfico N.º 7 del Anexo I.
Cilindros metálicos	423348	9635826	Se desconoce	Deteriorados, en proceso de oxidación y corrosión	En el sector noroeste del sitio	Se observaron 2 cilindros metálicos semienterrados y mal dispuestos en la ubicación del punto de muestreo S0074-SU-021, abarcando un área aproximada de 4 m <sup>2</sup> . No se identificó el tipo de contenido que pudieron almacenar los cilindros metálicos. Ver registro fotográfico N.º 12 del Anexo I.
Tuberías metálicas	423454	9635677	Se desconoce	En proceso de oxidación y corrosión	En el sector sur del sitio	Se observaron aproximadamente 30 tuberías de 3 pulgadas de diámetro y 13 m de largo, 2 tuberías de 16 pulgadas de diámetro y 8 m de largo, así como 1 tubería de 8 pulgadas de diámetro y 20 m de largo aproximadamente, mal dispuestas sobre el suelo en la ubicación del punto de muestreo S0074-SU-017, abarcando un área aproximada de 100 m <sup>2</sup> . Ver registro fotográfico N.º 4 del Anexo I.

Tuberías metálicas	423371	9635733	Se desconoce	En proceso de oxidación y corrosión	En el sector suroeste del sitio	Se observaron aproximadamente 15 tuberías metálicas semienterradas (3 pulgadas de diámetro y 7 m de largo), mal dispuestas en la ubicación del punto de muestreo S0074-SU-018, abarcando un área aproximada de 21 m <sup>2</sup> . Ver registro fotográfico N.º 13 del Anexo I.
Cilindros metálicos, sección de	423346	9635772	Se desconoce	Deteriorados, en proceso de	En el sector oeste del sitio	Se observaron cilindros metálicos, una sección de tubería metálica, una plancha de metal y botellas de vidrio

Cilindros y tubería metálica	423432	9635692	Se desconoce	Deteriorados, en proceso de oxidación y corrosión	En el sector sur del sitio	Se observaron 3 cilindros metálicos semienterrados y 1 tubería metálica (12 pulgadas de diámetro y 13 m de largo) sobre el suelo, abarcando un área aproximada de 28 m <sup>2</sup> . No se identificó el tipo de contenido que pudieron almacenar los cilindros metálicos. Ver registros fotográficos N.º 8 del Anexo I.
Tubería metálica	423314	9635760	Se desconoce	En proceso de oxidación y corrosión	En el sector suroeste del sitio	Se observó una tubería de 3 pulgadas de diámetro que inicia en las coordenadas 423323E/9635723N (UTM WGS 84, 18M). Esta tubería atraviesa un sector del sitio; sin embargo, se desconoce hacia donde se dirige y qué contenido habría transportado en el pasado. Esta tubería dentro del sitio ocupa un área aproximada de 36 m <sup>2</sup> . Ver registro fotográfico N.º 17 del Anexo I.

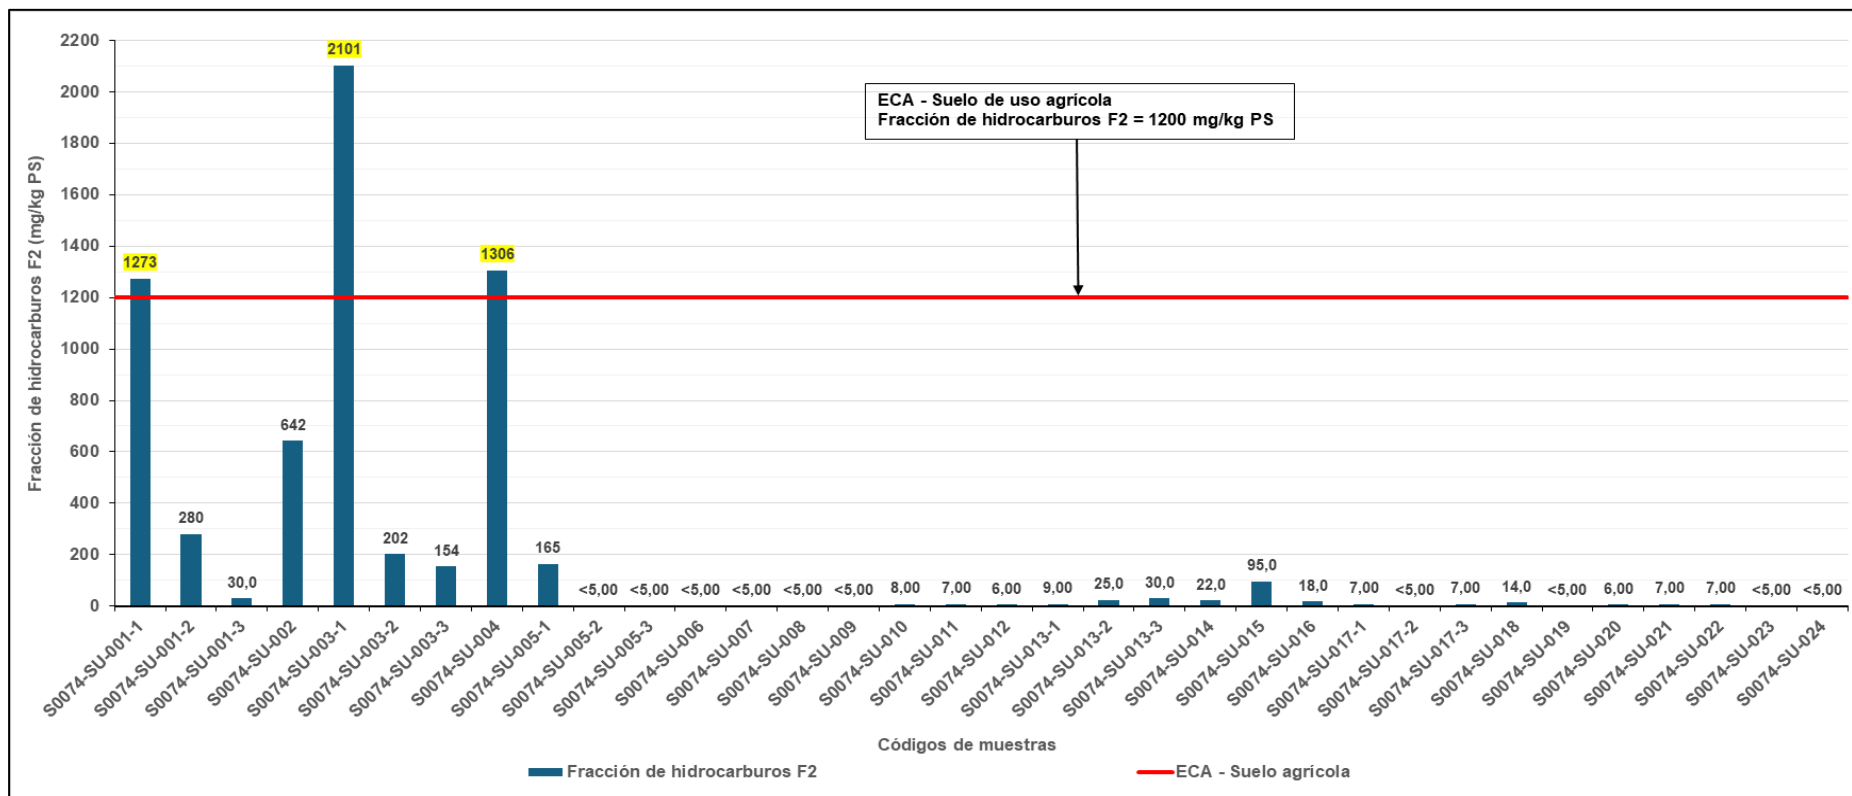
Figura 8.1. Resultados de fracción de hidrocarburos F2 de las muestras de suelo en el sitio S0074

En la Figura 8.1 se presentan las concentraciones de fracción de hidrocarburos F2 en las muestras de suelo tomadas en el sitio S0074; de las 34 muestras tomadas, 3 muestras con códigos S0074-SU-001-1, S0074-SU-003-1 y S0074-SU-004 (tomadas a una profundidad entre 0,00 – 0,30 m), superaron los ECA para Suelo, uso agrícola, para este parámetro.

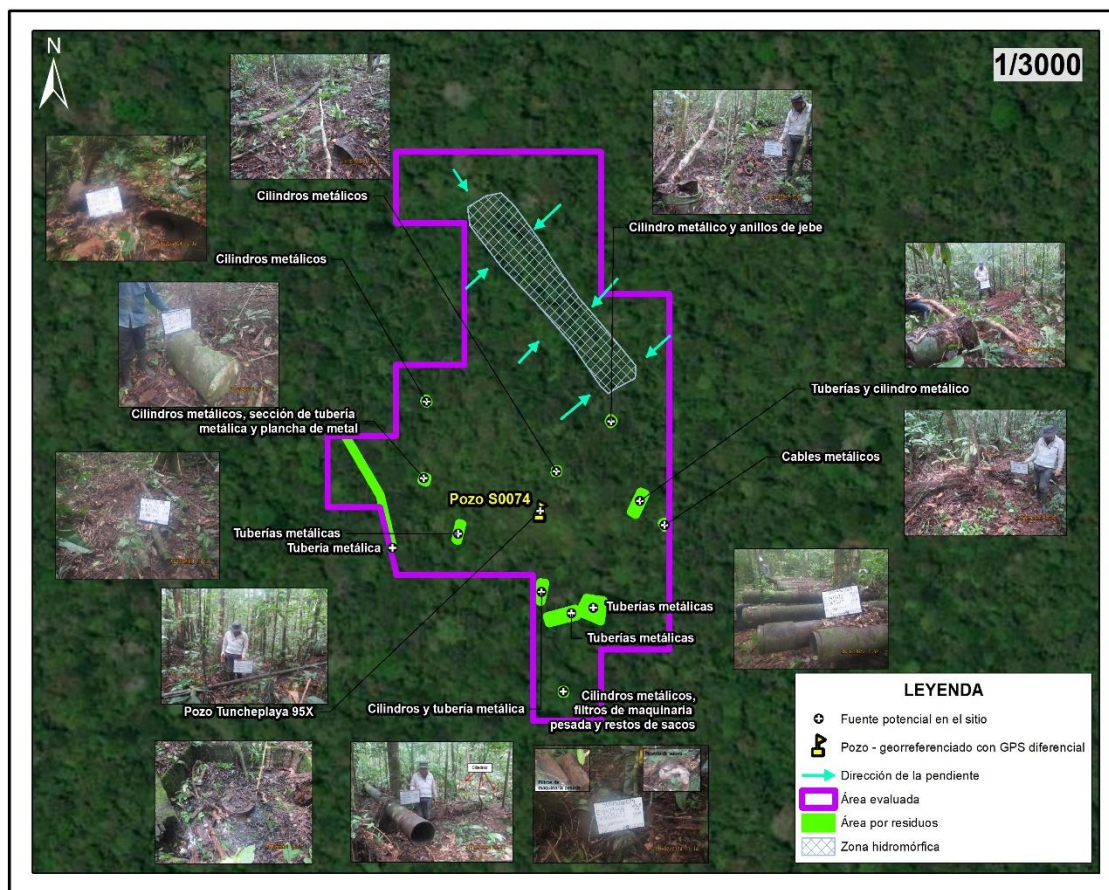
Figura 8.12. Residuos sólidos en el sitio S0074

Fuentes potenciales de contaminación (residuos sólidos)	Coordenadas UTM, WGS 84 – Zona 18M		Observación adicional
	Este (m)	Norte (m)	
Cilindro metálico y anillos de jebe	423483	9635812	Se observó un cilindro metálico vacío deteriorado (en estado de oxidación y corrosión por estar expuesto a la intemperie) y mal dispuestos sobre el suelo, así como anillos de jebe semienterrados, en la ubicación del punto de muestreo S0074-SU-010, en el sector este del sitio. Estos residuos abarcan un área aproximada de 6 m <sup>2</sup> . No se identificó el tipo de contenido que pudo almacenar el cilindro metálico. Ver registro fotográfico N.º 9 del Anexo I.
Tuberías y cilindro metálico	423504	9635756	Se observaron 4 tuberías metálicas de 6 pulgadas de diámetro y 20 m de largo aproximadamente semienterradas, así como 1 cilindro metálico sobre el suelo, deteriorados (en proceso de oxidación y corrosión por estar expuestos a la intemperie) y mal dispuestos en la ubicación del punto de muestreo S0074-SU-011, en el sector sureste del sitio. Estos residuos abarcan un área aproximada de 60 m <sup>2</sup> . No se identificó el tipo de contenido que pudo almacenar el cilindro metálico. Ver registro fotográfico N.º 10 del Anexo I.

Cables metálicos	423522	9635739	Se observaron cables metálicos semienterrados, algunos de ellos revestidos de plástico, deteriorados (en proceso de oxidación y corrosión por estar expuestos a la intemperie)

Tuberías metálicas	423454	9635677	Se observaron aproximadamente 30 tuberías de 3 pulgadas de diámetro y 13 m de largo, 2 tuberías de 16 pulgadas de diámetro y 8 m de largo aproximadamente, así como 1 tubería de 8 pulgadas de diámetro y 20 m de largo aproximadamente sobre el suelo, deterioradas (en proceso de oxidación y corrosión por estar expuestas a la intemperie) y mal dispuestos en la ubicación del punto de muestreo S0074-SU-017, en el sector sur del sitio. Estos residuos abarcan un área aproximada de 100 m <sup>2</sup> . Ver registro fotográfico N.º 4 del Anexo I.
Tuberías metálicas	423371	9635733	Se observaron aproximadamente 15 tuberías semienterradas de 3 pulgadas de diámetro y 7 m de largo, deterioradas (en proceso de oxidación y corrosión por estar expuestas a la intemperie) y mal dispuestas en la ubicación del punto de muestreo S0074-SU-018, en el sector suroeste del sitio. Estos residuos abarcan un área aproximada de 21 m <sup>2</sup> . Ver registro fotográfico N.º 13 del Anexo I.

Cilindros metálicos, sección de tubería metálicas y plancha de metal	423346	9635772	Se observaron cilindros metálicos, una sección de tubería metálica y una plancha de metal deteriorados (en proceso de oxidación y corrosión por estar expuestas a la intemperie), así como botellas de vidrio, mal dispuestos en la ubicación del punto de muestreo S0074-SU-019, en el sector oeste del sitio. Estos residuos abarcan un área aproximada de 10 m <sup>2</sup> . No se identificó el tipo de contenido que pudieron almacenar los cilindros metálicos. Ver registro fotográfico N.º 14 del Anexo I.
Tuberías metálicas	423470	9635681	Se observaron aproximadamente 23 tuberías metálicas de perforación sobre el suelo, deterioradas (en proceso de oxidación y corrosión por estar expuestas a la intemperie) y mal dispuestas en la ubicación del punto de muestreo S0074-SU-023, en el sector sur del sitio. Estos residuos abarcan un área aproximada de 181 m <sup>2</sup> . Ver registro fotográfico N.º 15 del Anexo I.

Cilindros, filtros de maquinaria pesada y restos de sacos	423448	9635622	Se observaron cilindros metálicos semienterrados y filtros de maquinaria pesada sobre el suelo deteriorados (en estado de oxidación y corrosión por estar expuestos a la intemperie), así como restos de sacos mal dispuestos en la ubicación del punto de muestreo S0074-SU-024, en el extremo sur del sitio. Estos residuos abarcan un área aproximada de 4 m <sup>2</sup> . No se identificó el tipo de contenido que pudieron almacenar los cilindros metálicos. Ver registro fotográfico N.º 16 del Anexo I.
Cilindros y tubería metálica	423432	9635692	Se observaron 3 cilindros metálicos semienterrados y 1 tubería de 12 pulgadas de diámetro y 13 m de largo, deteriorados (en proceso de oxidación y corrosión por estar expuestos a la intemperie) y mal dispuestos en el sector sur del sitio.

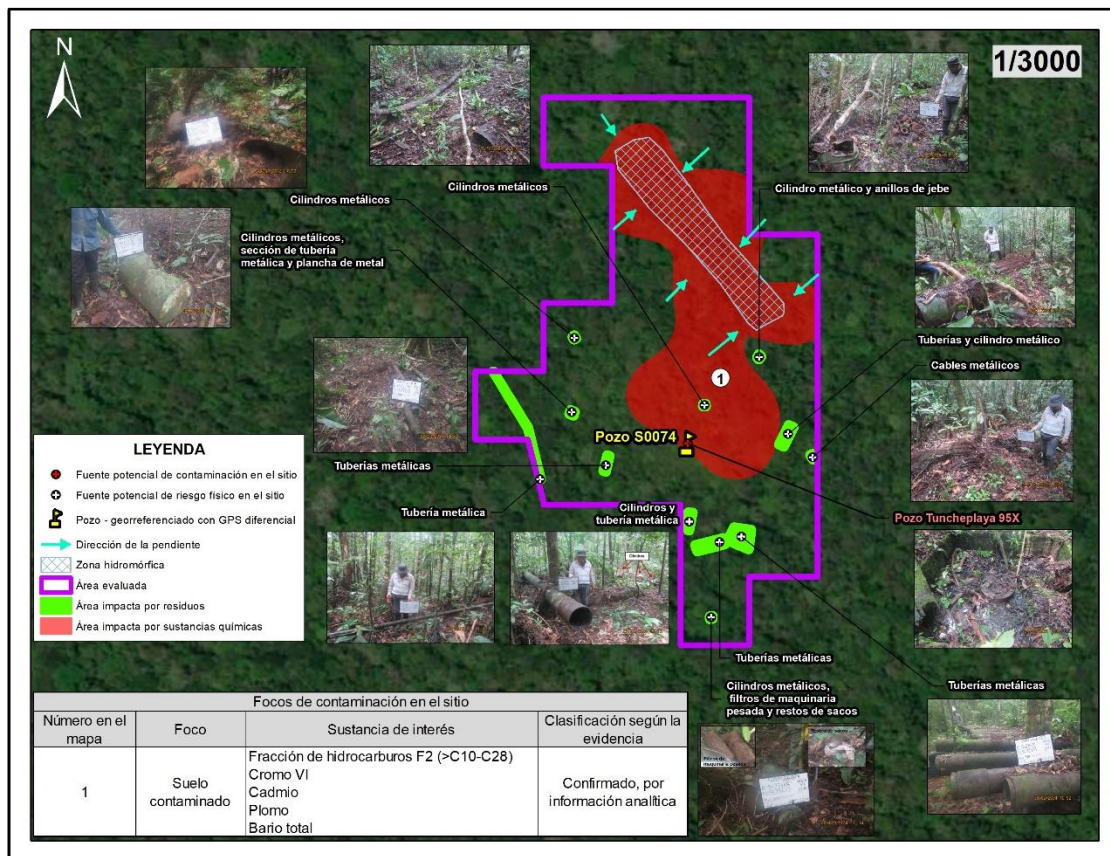
**Figura 8.22.** Fuentes y focos potenciales de contaminación en el sitio S0074

El Nivel de Riesgo Físico ( $NRF_{físico}$ ) es de 45,5 que representa un nivel de riesgo MEDIO y está sustentado en la presencia de residuos sólidos metálicos (cilindros, tuberías, planchas de metal, cables, etc.) con disposición final inadecuada dentro del sitio, los cuales podrían generar lesiones por caídas a un mismo nivel o por contacto de los potenciales receptores con elementos cortopunzantes asociados a dichos residuos.

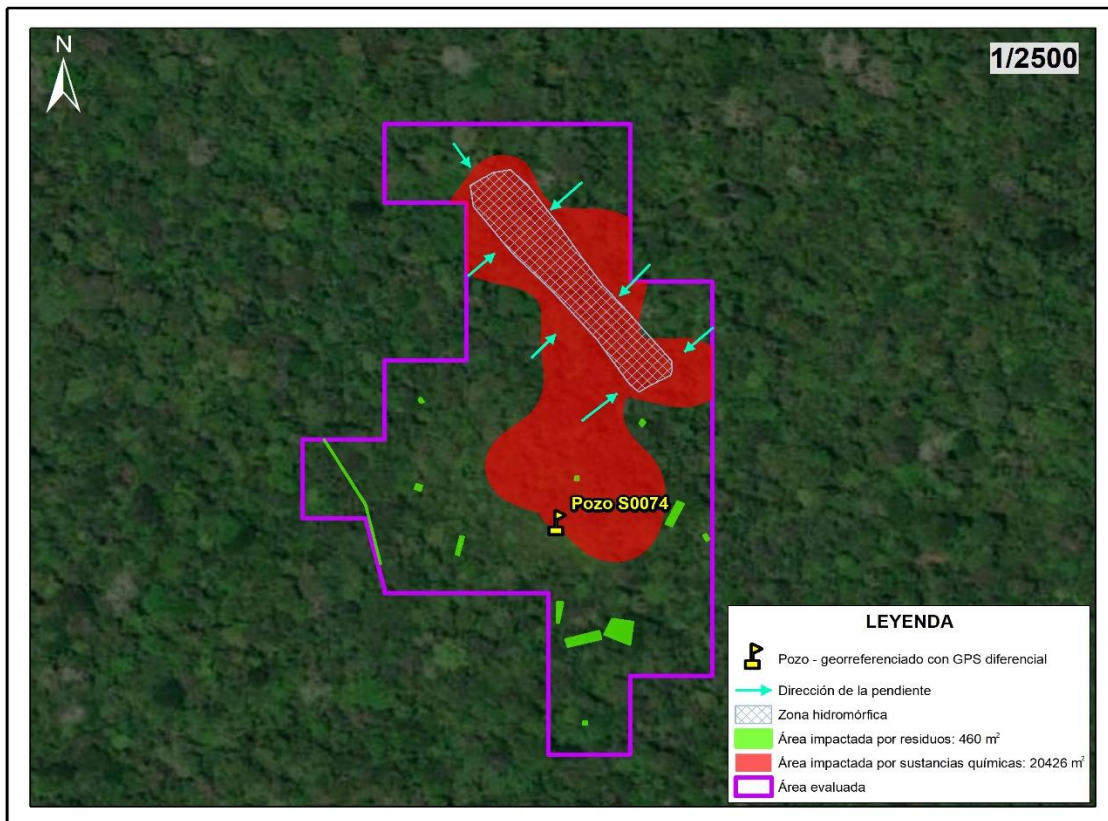
Figura 9.4. Área impactada por sustancias químicas y por residuos en el sitio S0074

Así también, se advirtió presencia de residuos sólidos en el sitio con disposición final inadecuada en vista de las condiciones encontradas reportadas en el ítem 8.1.2. Estos residuos, expuestos a factores ambientales como humedad, temperatura y radiación solar, están sujetos a procesos de deterioro y degradación, liberando compuestos químicos al suelo.
