INFORME N° 185 - 2014-OEFA/DE-SDCA-CIPASH

ASUNTO : Identificación de pasivo ambiental del subsector hidrocarburos con código de Ficha OEFA F01316, ubicado en el Lote VII/VI (ex Lote VI), en el distrito de Pariñas de la provincia Talara del departamento de Piura.

III. IDENTIFICACIÓN DE PASIVO AMBIENTAL DEL SUBSECTOR HIDROCARBUROS CON CÓDIGO DE FICHA OEFA F01316

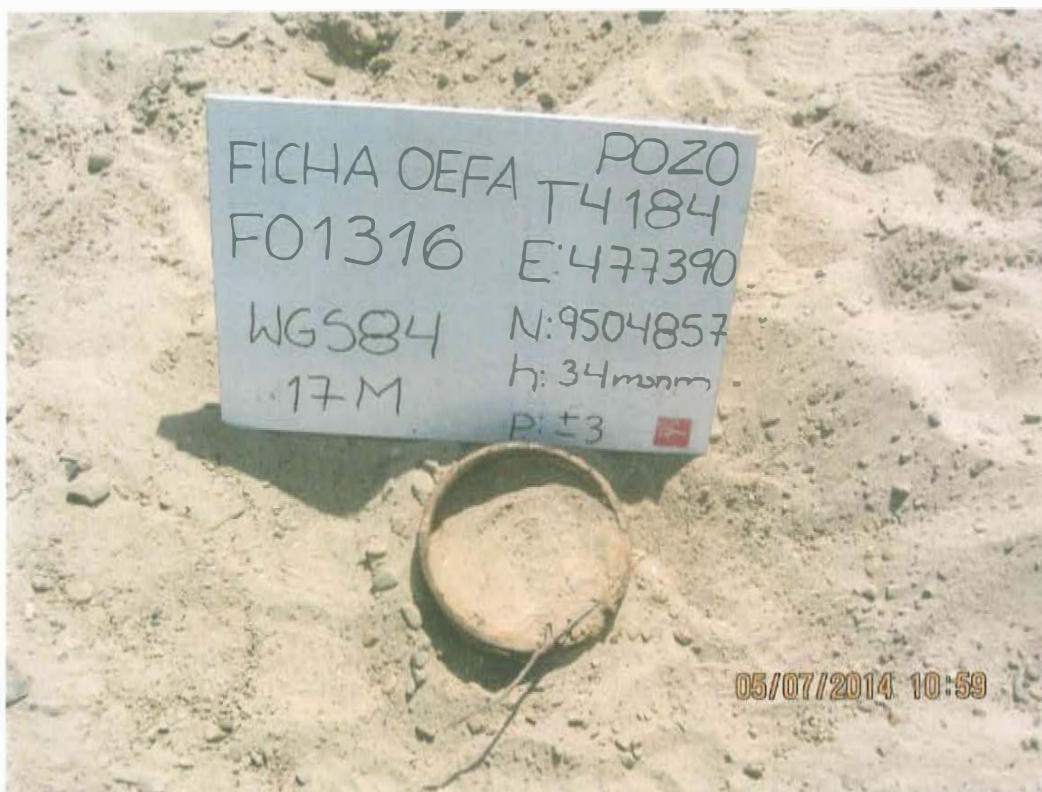
14. En la visita de campo realizada por el OEFA el 05 de julio de 2014, se ubicó un pozo inactivo mal abandonado sobre un terreno no habilitado y con acceso vehicular. Se observó un casing corroído de aproximadamente 8 plg de diámetro a nivel de la superficie del suelo que contiene arena en su interior. No se percibió emisiones gaseosas provenientes del pozo, ni se visualizó afloramiento de líquidos (ver anexos 1, 2 y 3).

Fotografía N° 1. Se observa casing corroído con arena en su interior a nivel de la superficie del suelo.

El pozo inactivo mal abandonado se ubica sobre un terreno no habilitado y con acceso vehicular. Se observa casing corroído de aproximadamente 8 plg de diámetro a nivel de la superficie del suelo que contiene arena en su interior. No se percibe emisiones gaseosas provenientes del pozo, ni se visualiza afloramiento superficial de líquidos.

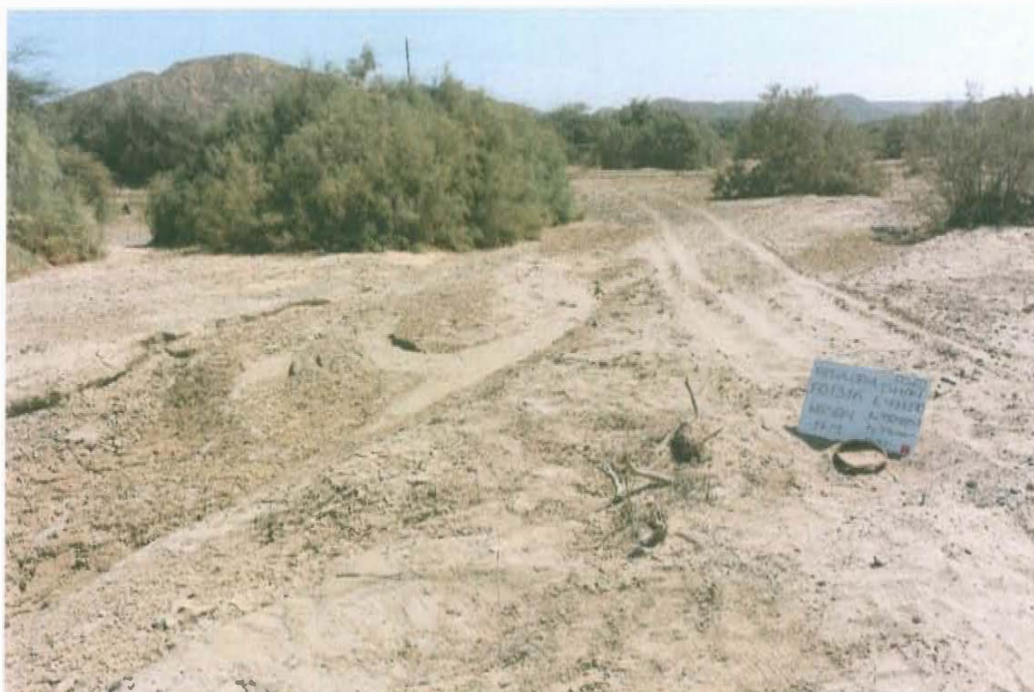
13. El área evaluada donde se ubica el pozo presenta lecho de quebrada seca de superficie natural con suelo arenoso, con vegetación natural propia del bosque seco, no se observa viviendas cercanas, paisaje natural con ausencia de actividades extractivas de hidrocarburo en el lugar.

Fotografía N° 2. Vista panorámica del área evaluada donde se ubica el Pozo T4184, se caracteriza por presentar lecho de quebrada seca con suelo arenoso

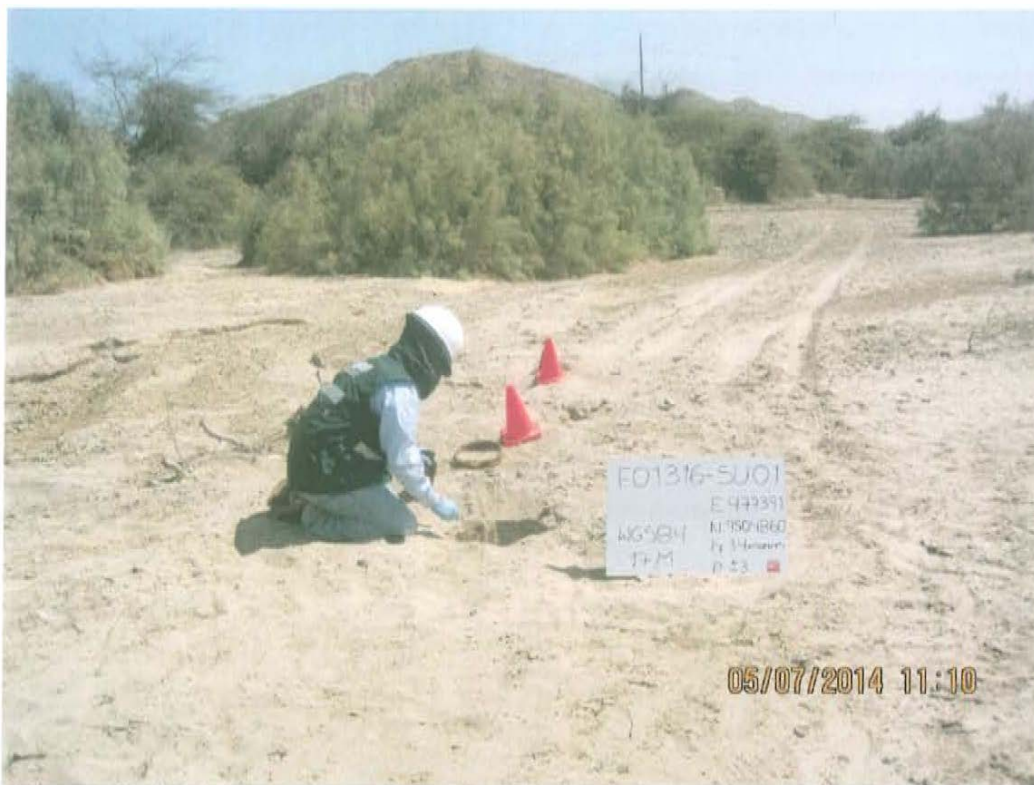
Fotografía N° 3. Toma de muestra de suelo en el punto F01316-SU01, ubicado a 1,3 m aproximadamente al sur del Pozo T4184.

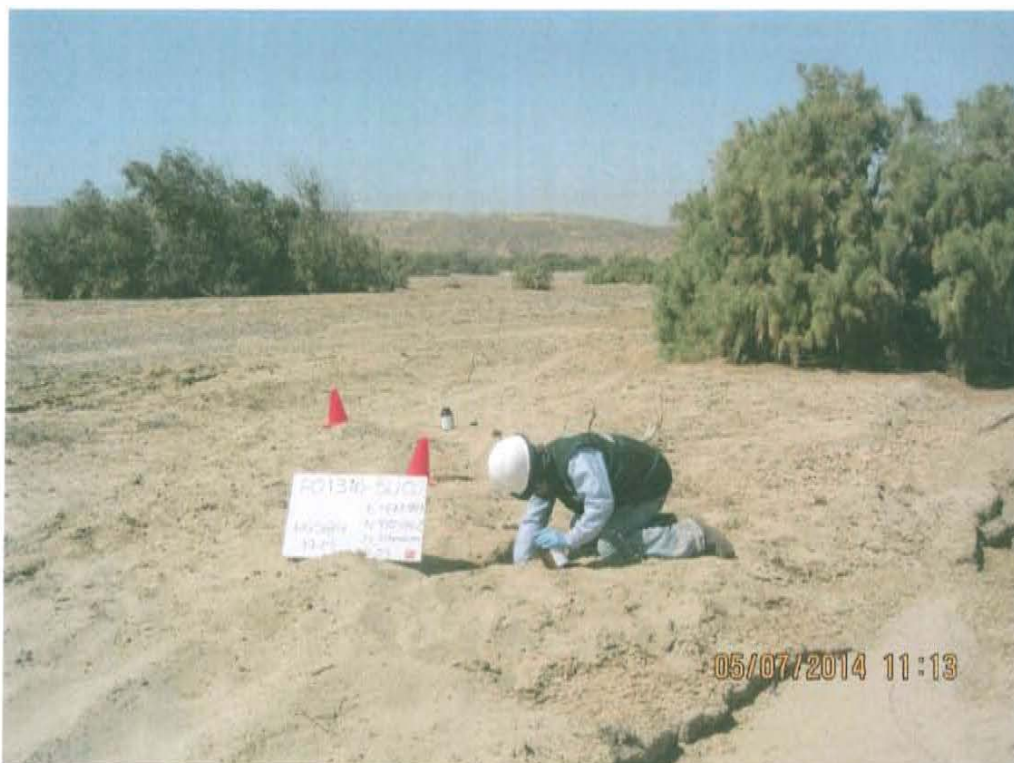
Fotografía N° 4. Toma de muestra de suelo en el punto F01316-SU02, ubicado a 2 m aproximadamente al norte del Pozo T4184.

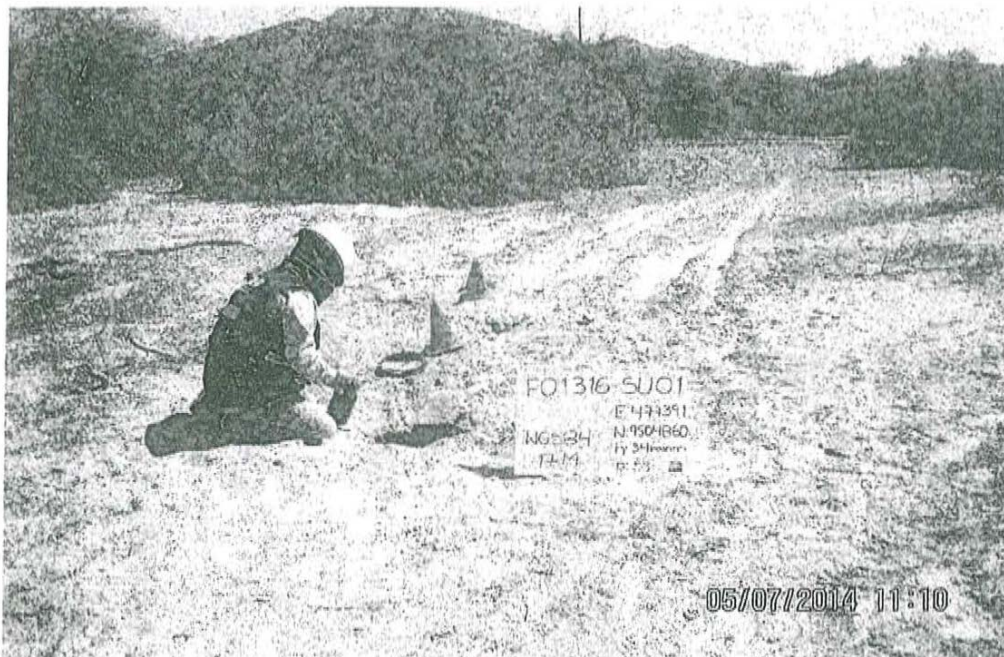
Fotografía N° 1. Toma de muestra de suelo en el punto F01316-SU01, ubicado a 1,3 m aproximadamente al sur del Pozo T4184.

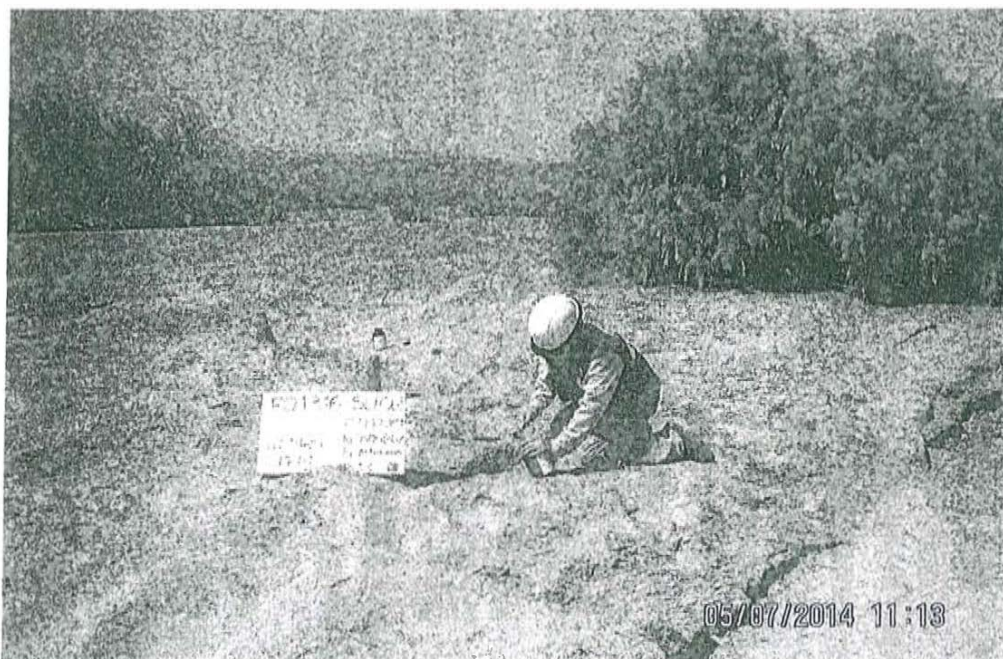
Fotografía N° 2. Toma de muestra de suelo en el punto F01316-SU02, ubicado a 2 m aproximadamente al norte del Pozo T4184.

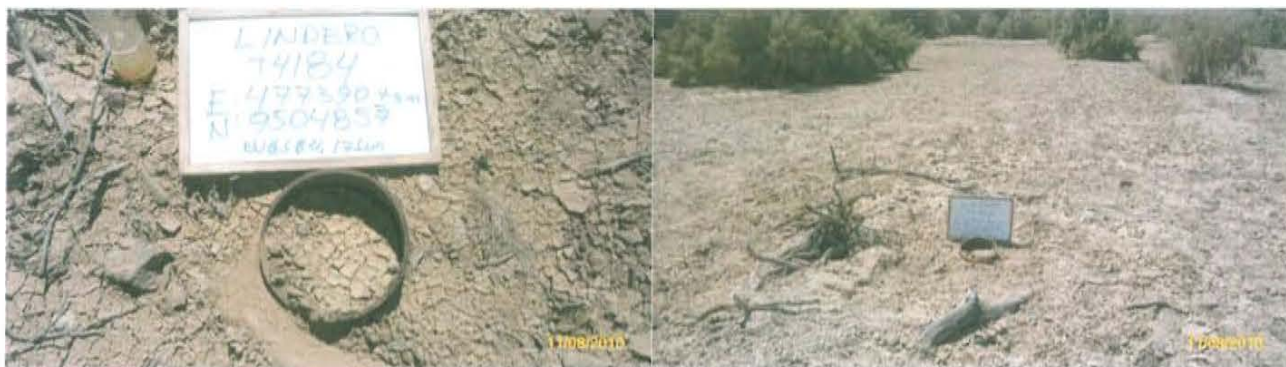
3. REGISTRO FOTOGRÁFICO

Se identificó el pozo (DPA). Se ubicó las coordenadas UTM en el lecho de una quebrada. Se puede apreciar casing con cabezal sellado con arena, alrededor se aprecia suelo impregnado con hidrocarburos seco, no se percibe venteo o fluido dentro del casing, así como residuos sólidos circundantes al mismo.

Inadecuado abandono del pozo
