**INFORME N° 485 - 2014-OEFA/DE-SDCA-CIPASH**

**ASUNTO** : Identificación de pasivo ambiental del subsector hidrocarburos con código de Ficha OEFA F01275, ubicado en el Lote VII/VI (ex Lote VI), en el distrito de Lobitos de la provincia Talara del departamento de Piura.

### III. IDENTIFICACIÓN DE PASIVO AMBIENTAL DEL SUBSECTOR HIDROCARBUROS CON CÓDIGO DE FICHA OEFA F01275

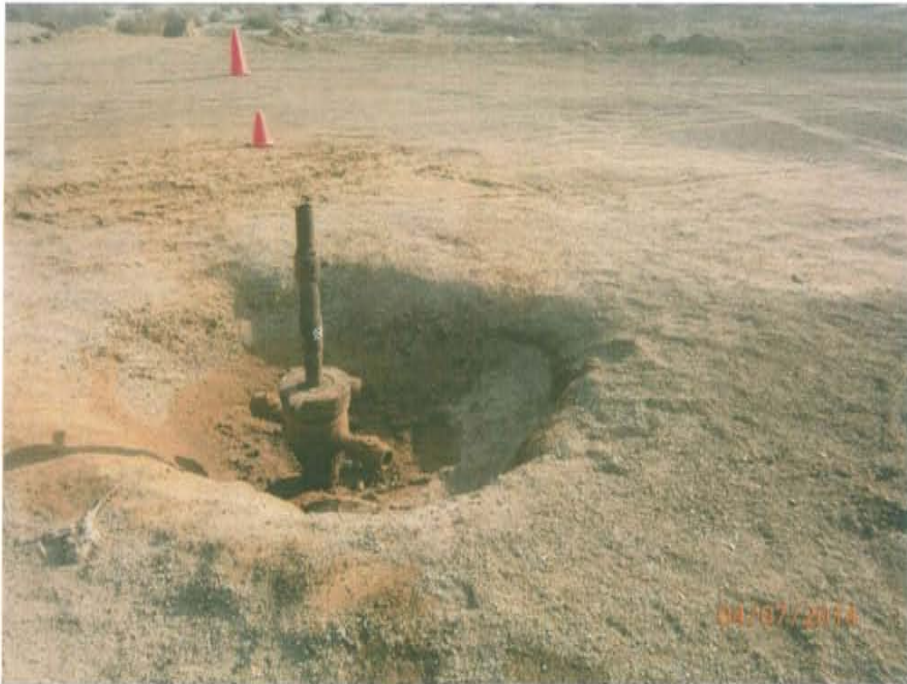
14. Durante la evaluación in situ realizada por el OEFA el 06 de julio de 2014, se observó pozo inactivo, ubicado sobre un terreno habilitado en el cual existe un hoyo y en su interior se localizó el pozo. La estructura del pozo esta constituida principalmente por una tubería de revestimiento (casing) unido a la brida adaptadora y tuberías de reducción en la parte superior y laterales. Cabe precisar que el pozo cuenta con tuberías laterales y superiores abiertas cuyas válvulas se encuentran corroídas y deterioradas por lo que no asegura su hermetismo. Asimismo, se logró distinguir que en el área circundante al pozo existe presencia de hidrocarburos; sin embargo, no se percibe emisiones gaseosas provenientes del pozo ni se observa afloramiento de fluidos (ver anexos 1 y 2).

16. En ese sentido, de la revisión de los antecedentes y la evaluación in situ, se considera que el pozo se encuentra mal abandonado, toda vez que no se encontraría herméticamente cerrado ni en condiciones seguras para el abandono; sumado a presentar intervalos abiertos que no cuentan con tapones de abandono conforme se establece en el Artículo 2° y 197° respectivamente del Decreto Supremo N° 032-2004-EM - Reglamento de las Actividades de Exploración y Explotación de Hidrocarburos<sup>6</sup>. Además de presentar suelo contaminado con hidrocarburos en el área circundante al pozo.

Fotografía N° 1. Vista de la ubicación del pozo inactivo expuesto al ambiente y en estado de corrosión.

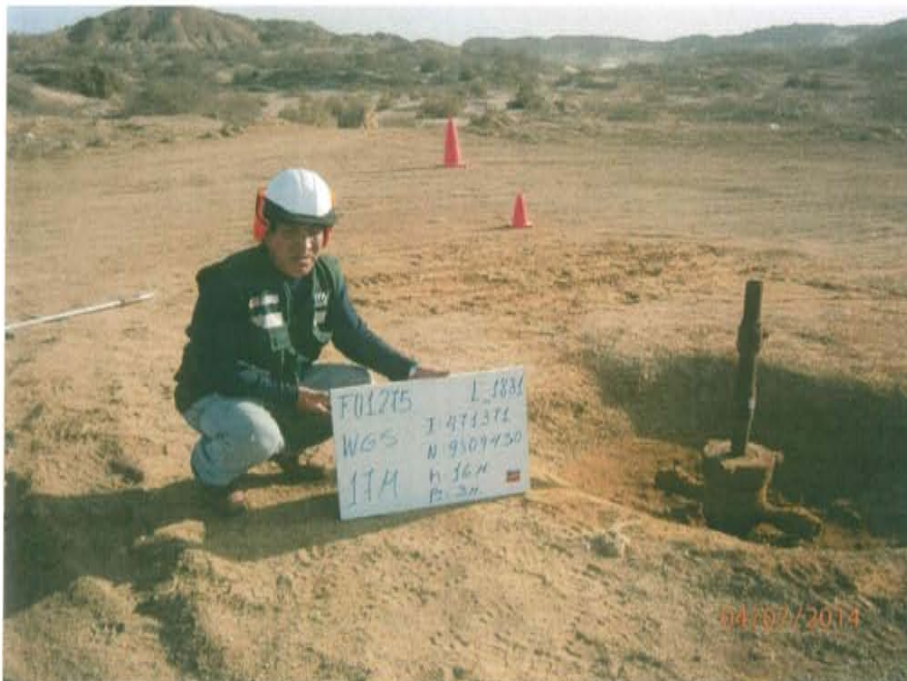
Fotografía N° 2. Vista panorámica donde se observa la estructura del pozo georeferenciado y el relieve del suelo con la vegetación existente

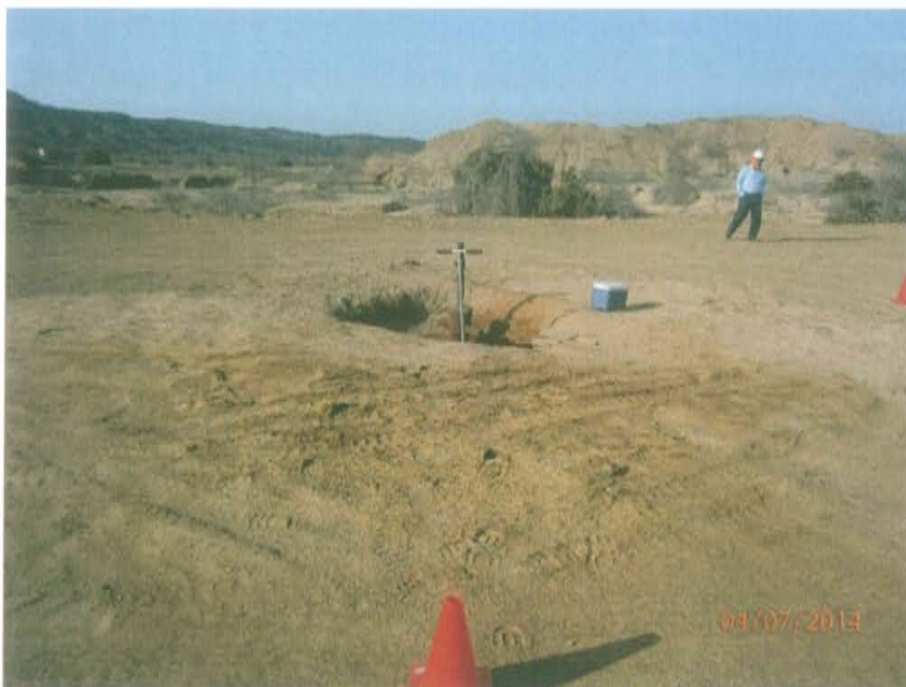
Fotografía N° 3. Vista donde se ubica el lugar para la toma de muestra de suelo en el punto F01275-SU01.

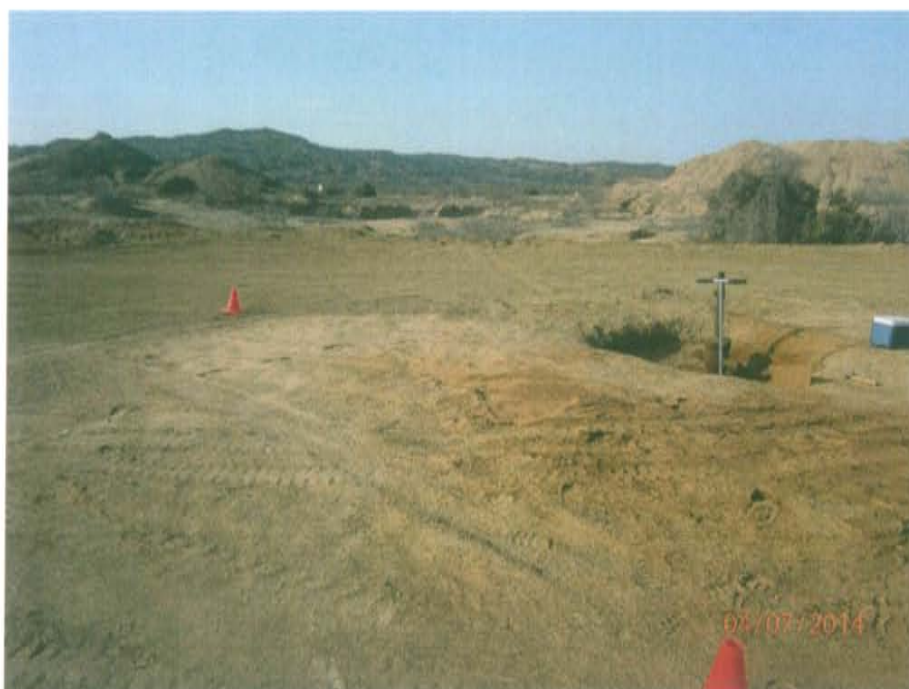
20. Los resultados obtenidos del análisis en laboratorio evidencian la presencia de suelo contaminado con hidrocarburos, dado que la concentraciones correspondientes a las Fracciones de hidrocarburos F2 y F3 supera el ECA para suelo de uso agrícola.

Fotografía N° 4. Vista donde se ubica el lugar para la toma de muestra de suelo en el punto F01275-SU02.

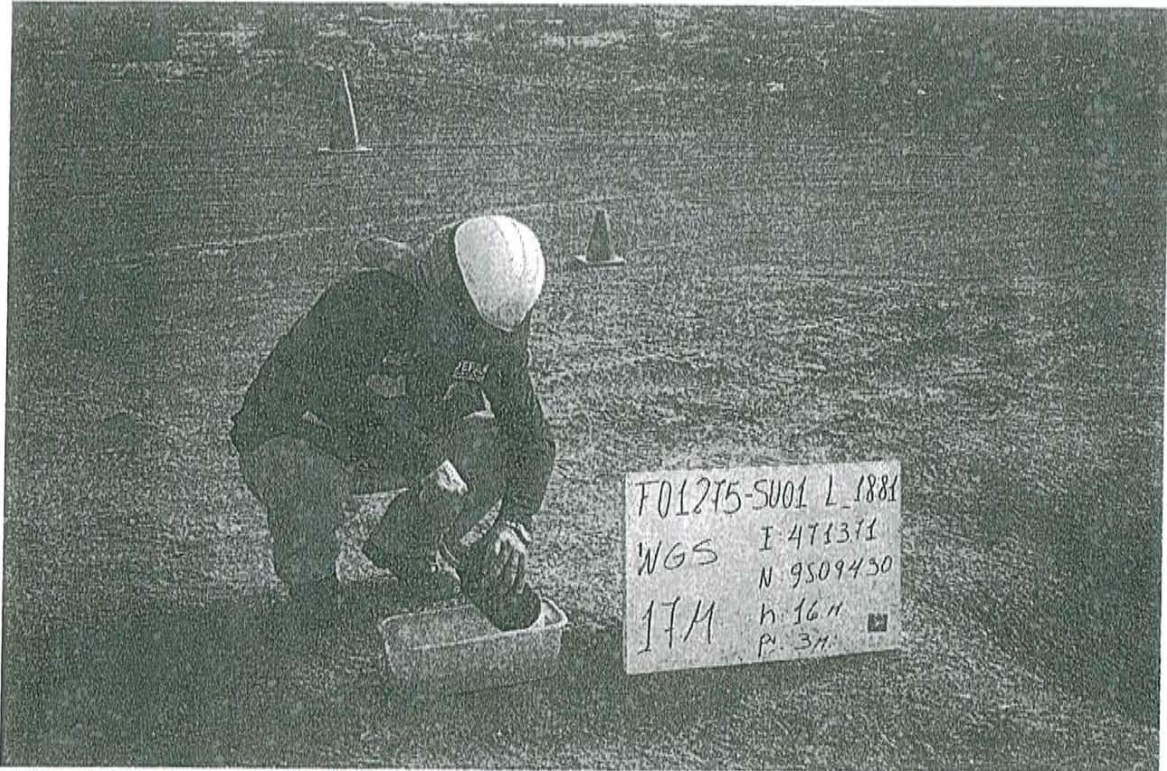
Fotografía N° 1. Toma de muestra de suelo en el punto F01275-SU01, ubicado a 0,6 m aproximadamente del Pozo L1881

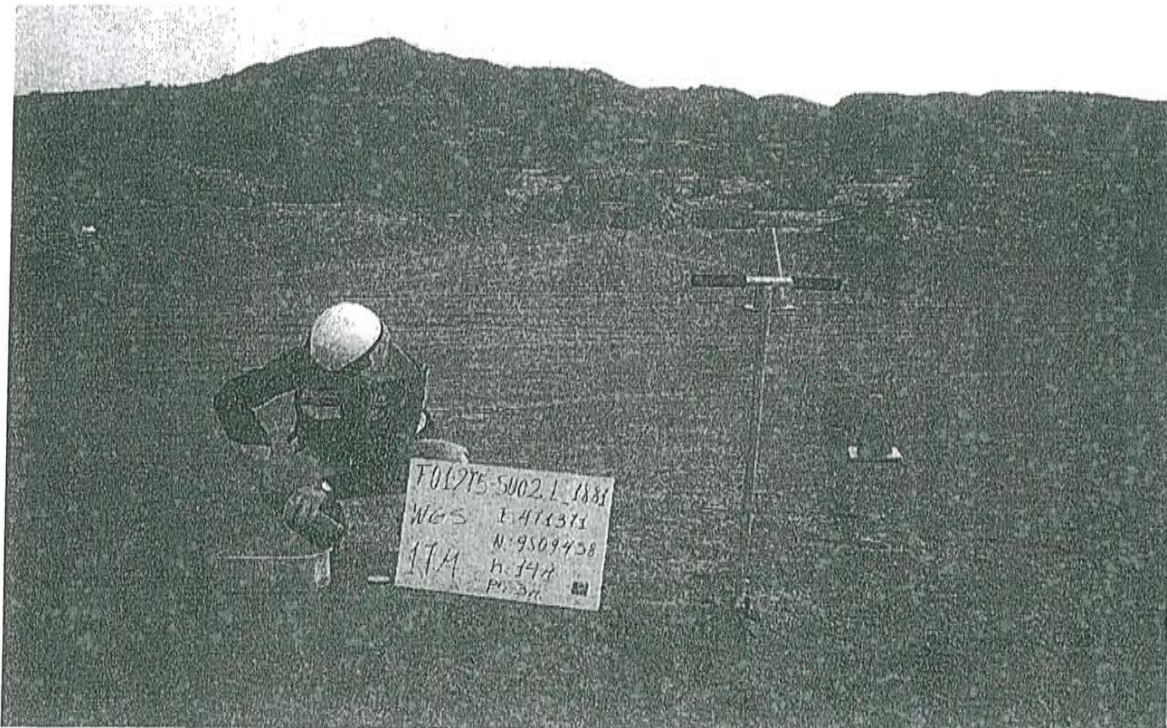
Fotografía N° 2. Toma de muestra de suelo en el punto F01275-SU02, ubicado a 8 m aproximadamente del Pozo L1881

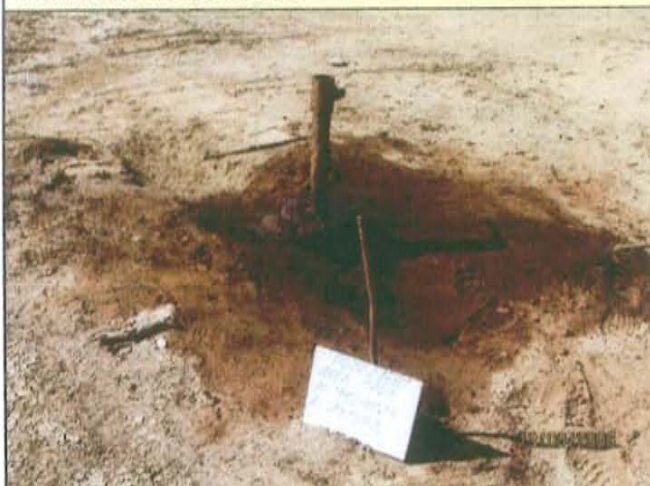
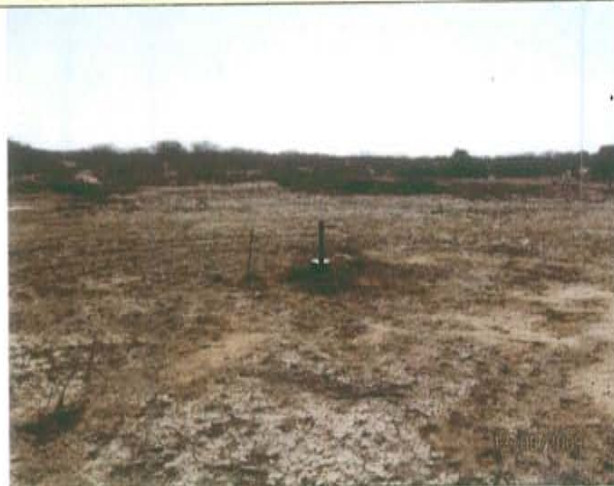
**3. REGISTRO FOTOGRAFICO**

Pozo ATA con la tubería abierta y expuesta al medio ambiente; con suelo contaminado por hidrocarburo. El área de influencia corresponde a la plataforma del pozo T1818 y 100 m<sup>2</sup> de su entorno y las vías de acceso. Con vías de acceso carrozable hasta este pozo y se encuentra en un bosque seco que tiene como especies vegetales predominantes al algarrobo (*Prosopis sp.*), bichayo (*Capparis crotonoides*) y espino (*Acacia sp.*), pino (*Tamarix sp.*) y espino (*Acacia sp.*).

El inadecuado abandono del pozo.
