**INFORME N° 473 - 2015-OEFA/DE-SDCA-CIPASH**

ASUNTO : Identificación de pasivo ambiental del subsector hidrocarburos  
con código de Ficha OEFA F02808, ubicado en el Lote III, en el  
distrito La Brea de la provincia Talara del departamento de  
Piura.

1. El presente Informe tiene por objeto comunicar que el pozo mal abandonado (con código PERUPETRO T2004), y las emisiones gaseosas fugitivas provenientes de él, constituyen un pasivo ambiental del subsector hidrocarburos, identificado con código de Ficha OEFA F02808. Este pasivo ambiental se encuentra ubicado en el distrito La Brea de la provincia Talara del departamento de Piura, el cual fue verificado y evaluado en campo el 31 de enero de 2015.

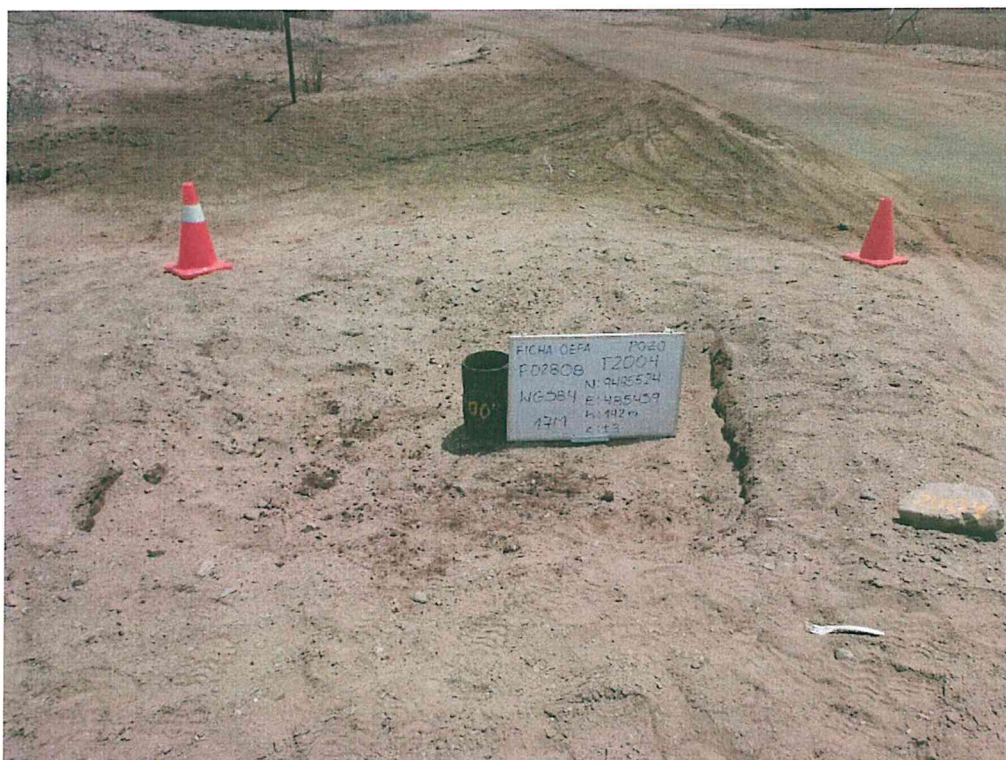
18. Cabe señalar que, de la revisión de la información proporcionada por OSINERGMIN (ver anexo 9) y lo observado durante la evaluación *in situ* (ver fotografías 1 y 2), se puede afirmar que el pozo ha sido modificado; debido a que no cuenta con el cabezal ni el letrero que indicaba al pozo.

19. En ese sentido, de la revisión documentaria y evaluación *in situ* se tiene que el pozo se encuentra mal abandonado, toda vez que no se encuentra herméticamente cerrado ni en condiciones seguras para el abandono, conforme se establece en el Artículo 2° del Decreto Supremo N° 032-2004-EM - Reglamento de las Actividades de Exploración y Explotación de Hidrocarburos<sup>6</sup>. Además de presentar emisiones gaseosas fugitivas en la boca del pozo.

Fotografía N° 1. Identificación del pozo inactivo con código PERUPETRO T2004. Presenta *casing* que sobresale del interior de una excavación (con arena en su interior) sin elementos de cierre que aseguren su hermetismo por lo que se consideran abiertos y expuestos al ambiente.

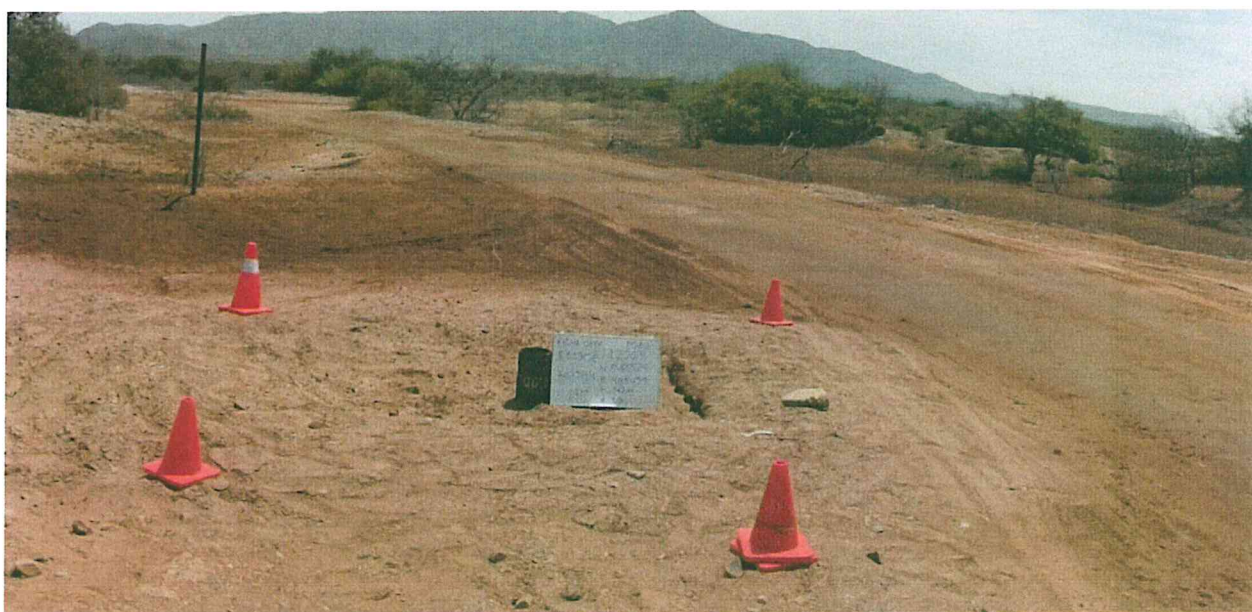
Fotografía N° 2. Vista panorámica del área circundante del pozo T2004.

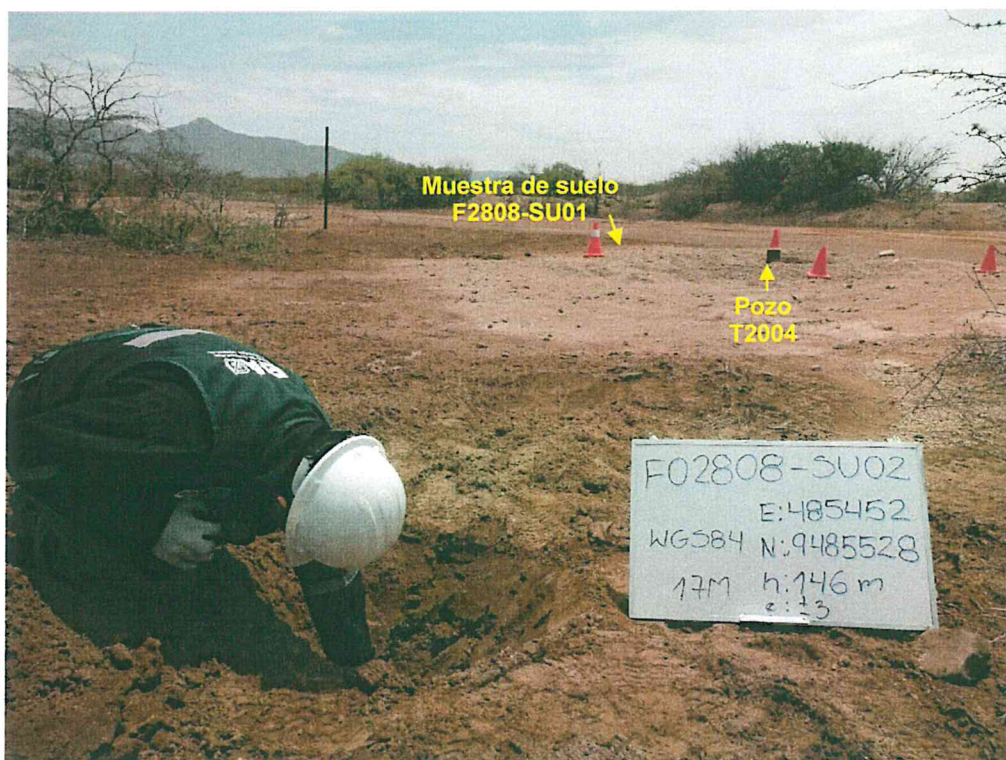
Fotografía N° 3. Toma de muestra de suelo en el punto F02808-SU02, ubicado a 7 m aproximadamente del Pozo T2004.

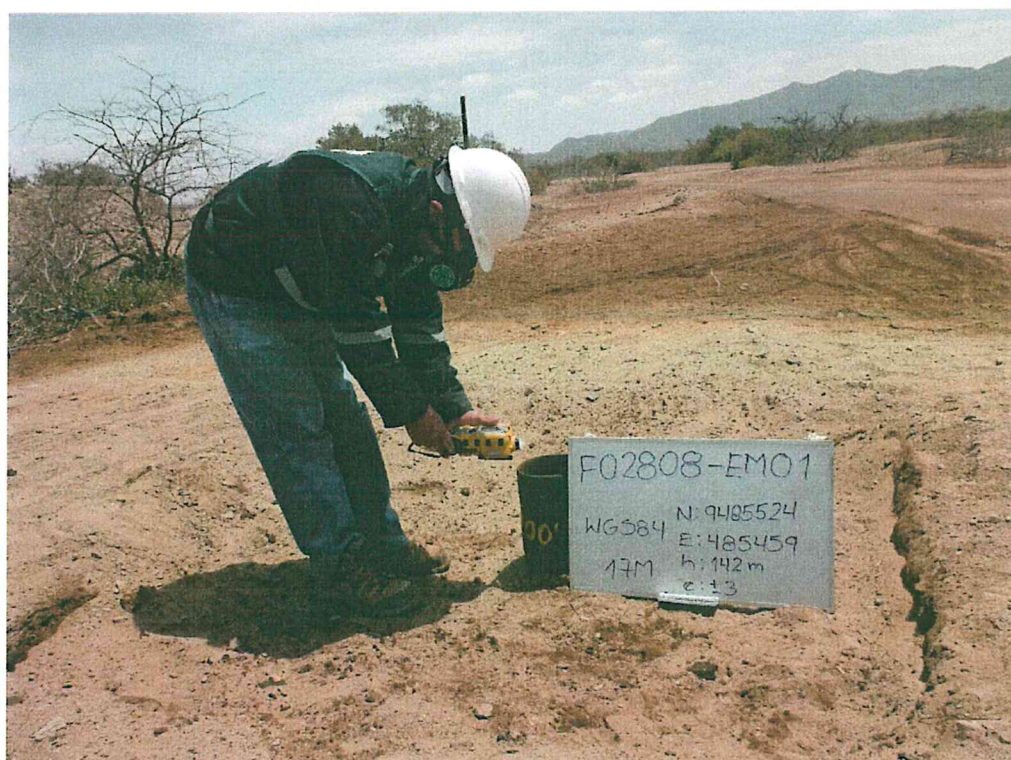
Fotografía N° 4. Medición en el punto F02808-EM01, ubicado en la boca del pozo.

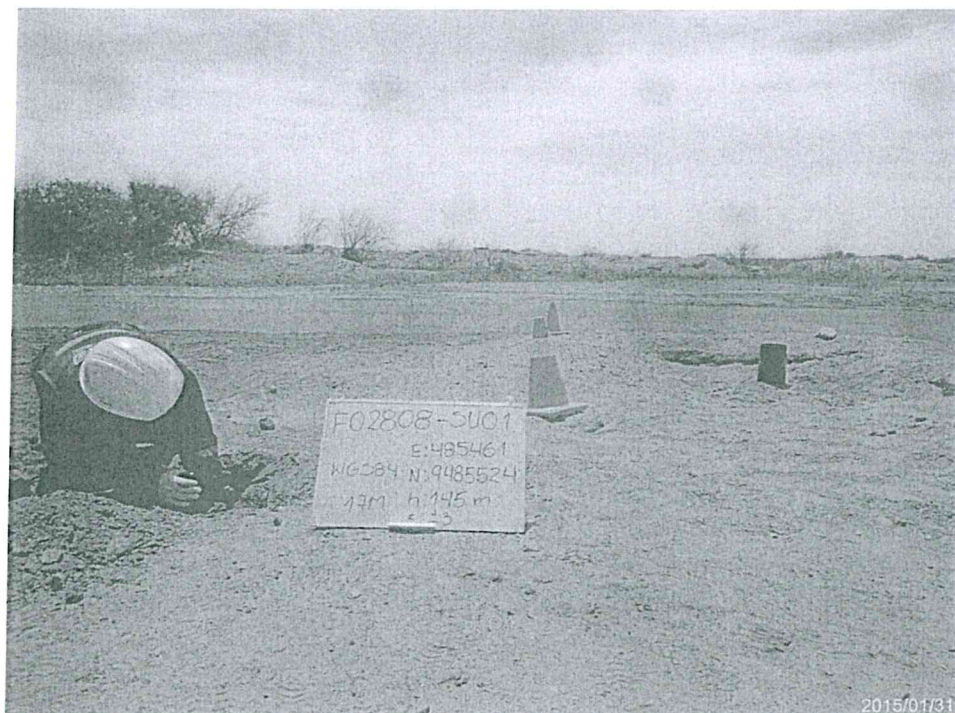
Fotografía N° 1. Toma de muestra de suelo en el punto F02808-SU01, ubicado a 3 m aproximadamente del Pozo T2004.

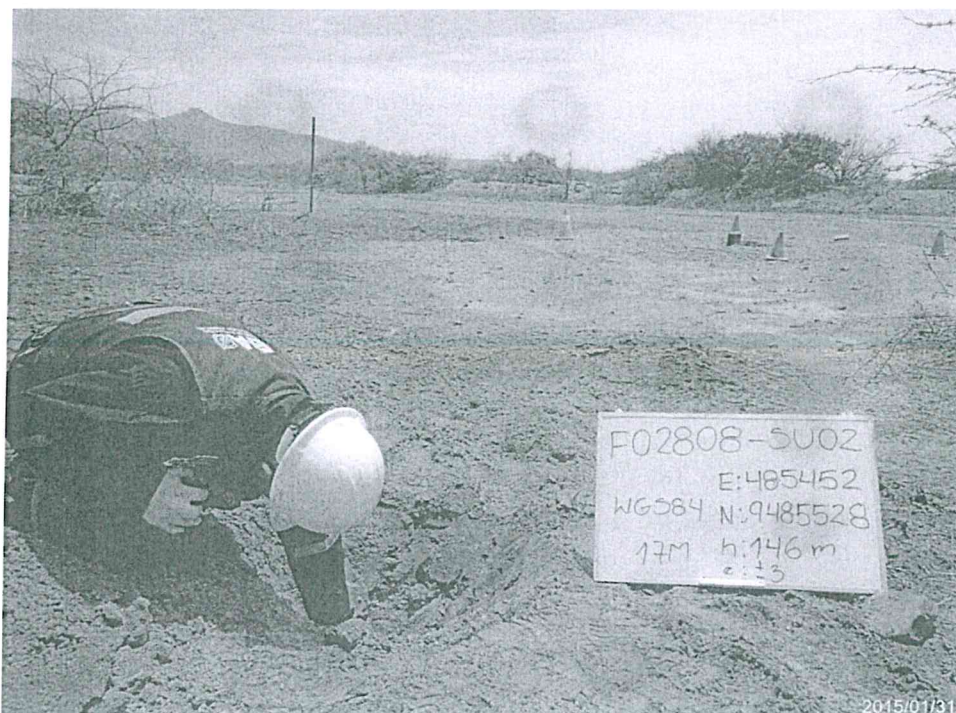
Fotografía N° 2. Toma de muestra de suelo en el punto F02808-SU02, ubicado a 7 m aproximadamente del Pozo T2004.

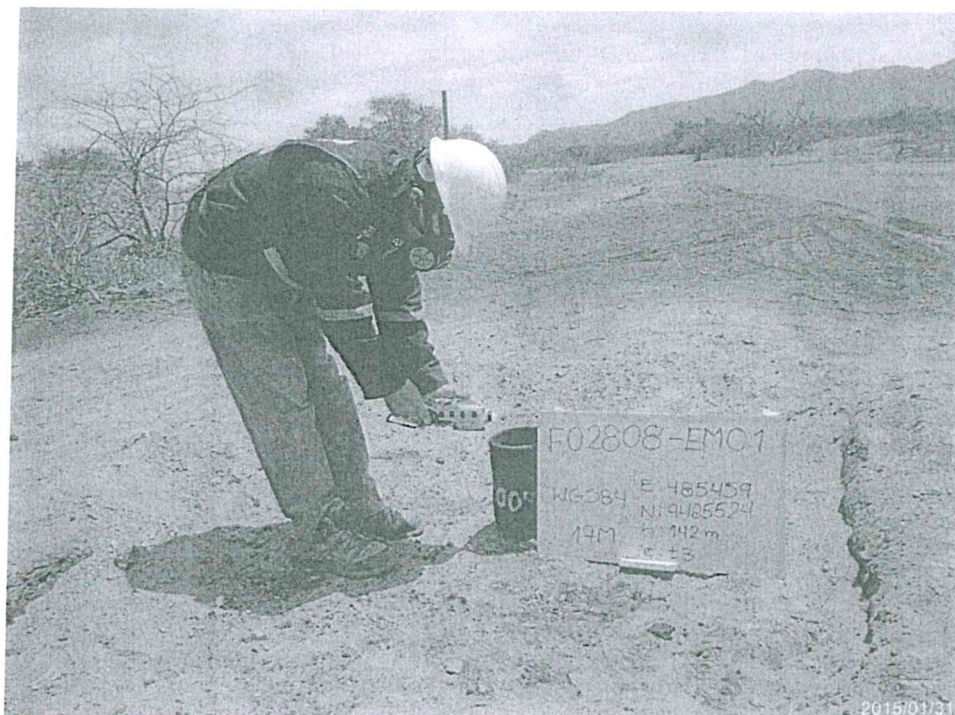
Fotografía N° 1. Medición en el punto F02808-EM01, ubicado en boca del Pozo T2004.

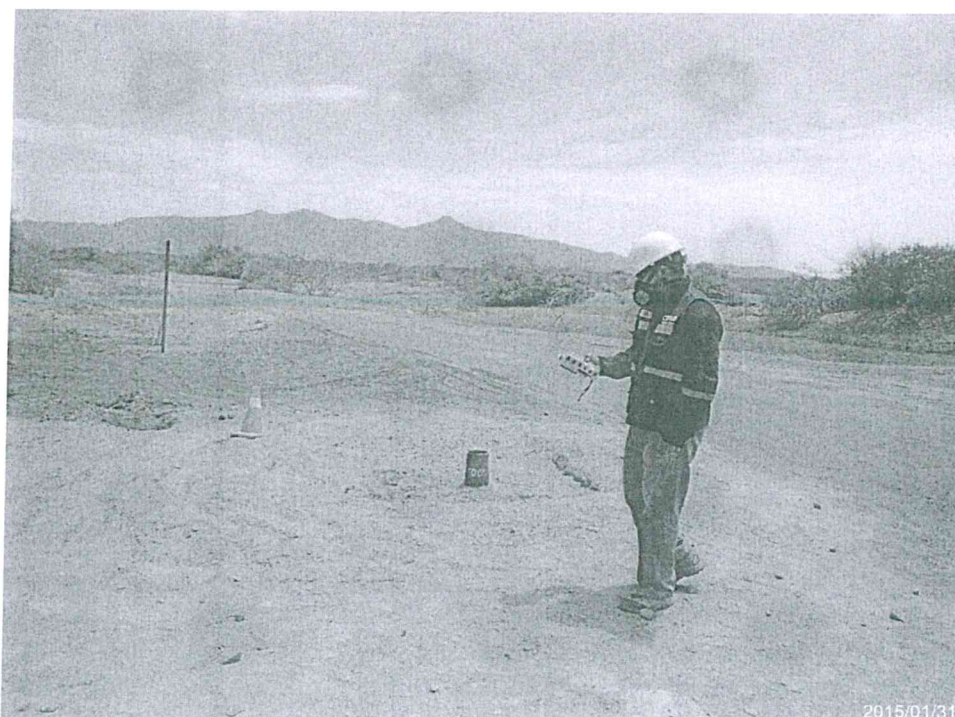
Fotografía N° 2. Mediciones en F02808-VA01, recorrido en el área circundante alrededor del Pozo T2004.

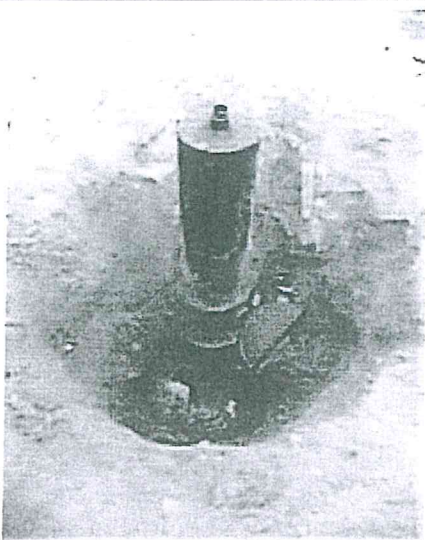
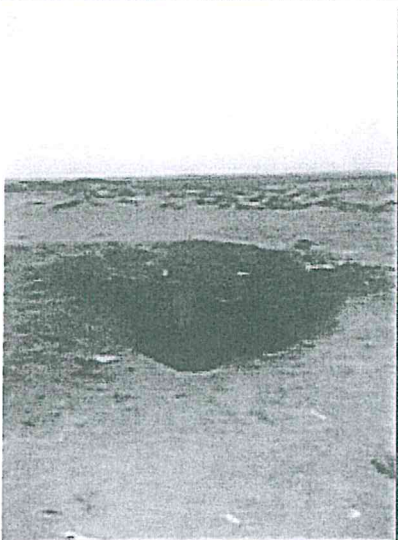
| Foto N° 1 | Foto N° 2 |

| Foto N° 1 | Foto N° 2 |
|---|---|
| Pozo con presencia de fluido y un envase plástico. | Suelo contaminado alrededor del pozo. |

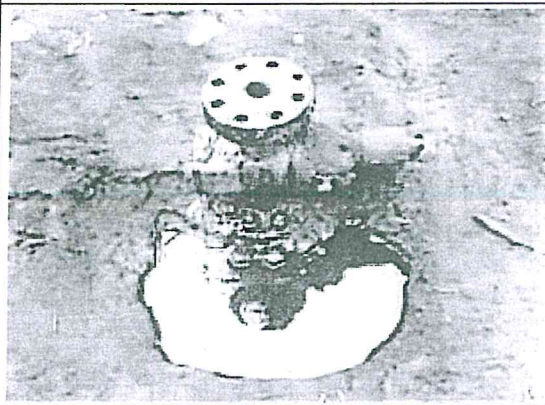
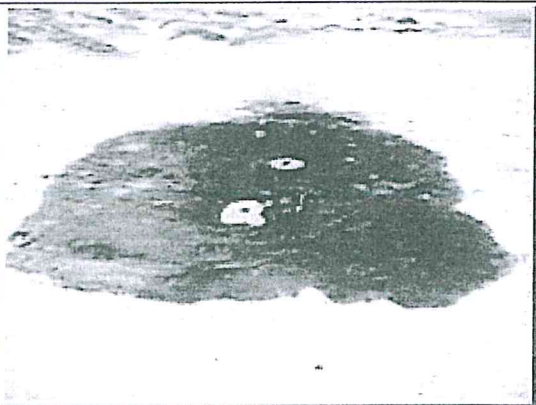
| Foto N° 3 | Foto N° 4 |

El pozo ATA 5920 se ubica aproximadamente a 4 kilómetros del pozo 4913 y no cuenta con camino de acceso para automóviles. Presenta fluido y suelo contaminado alrededor del cabezal, en un área de 4 m<sup>2</sup> aproximadamente. Asimismo, se presenció un ligero burbujeo y se identificó una posible intervención artesanal por la presencia de envases en la locación.

| Foto N° 3 | Foto N° 4 |
|---|---|
| Pozo con presencia de fluido. | Suelo contaminado alrededor del pozo. |

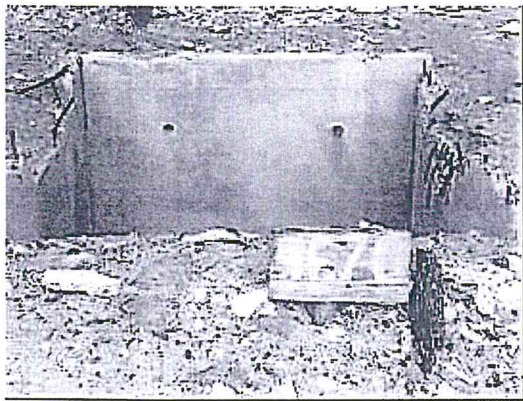
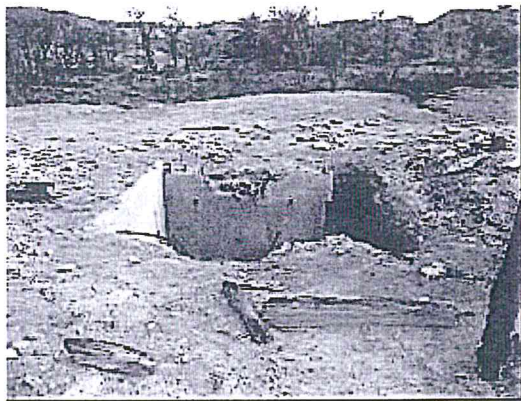
| <p><b>Foto N° 13</b></p> | <p><b>Foto N° 14</b></p> |

| <p>Cartel de identificación del pozo.</p> | <p>Alrededores del pozo.</p> |

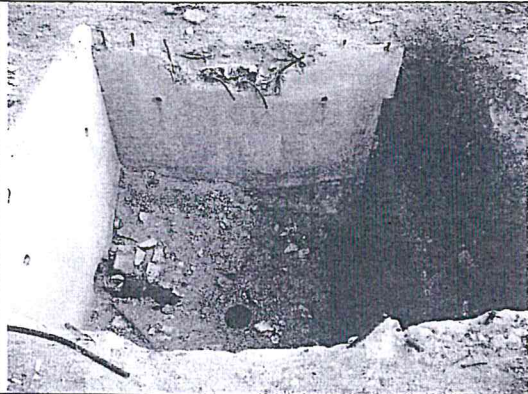
| <p><b>Foto N° 15</b></p> | <p><b>Foto N° 16</b></p> |

| <p>Cantina destruida.</p> | <p>Boca del pozo sin cabezal.</p> |

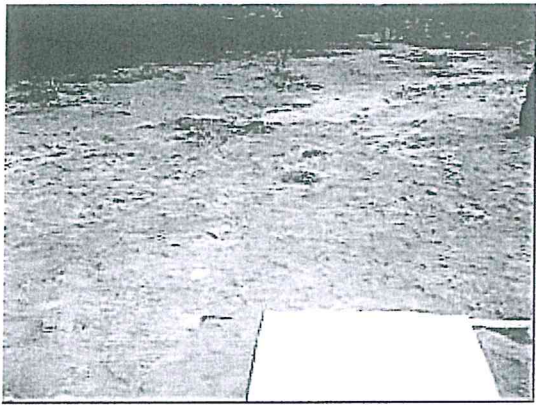
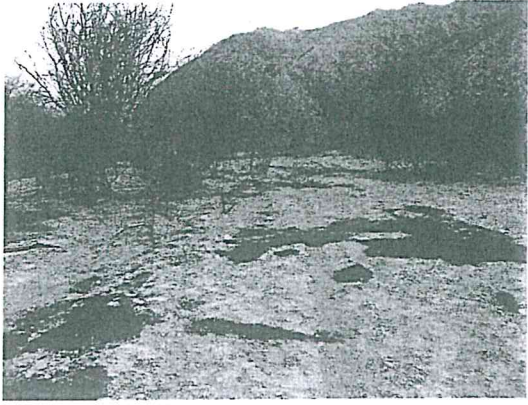
| Foto N° 17 | Foto N° 18 |

| Foto N° 17 | Foto N° 18 |
|---|---|
| Boca del pozo cubierta con bloque de cemento. | Terreno impactado. |

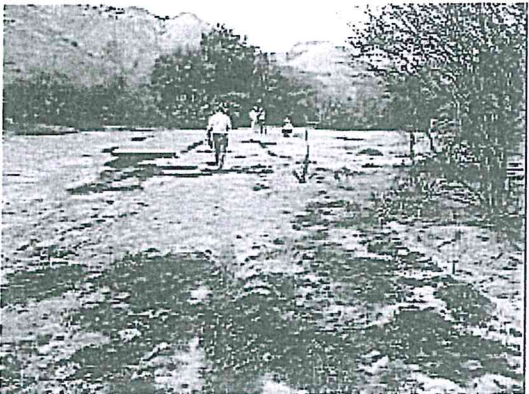
| Foto N° 17 | Foto N° 18 |
|---|---|
| Foto N° 19 | Foto N° 20 |

| Foto N° 17 | Foto N° 18 |
|---|---|
| Suelo contaminado. | Suelo contaminado cubierto con plástico y suelo sin contaminar encima. |

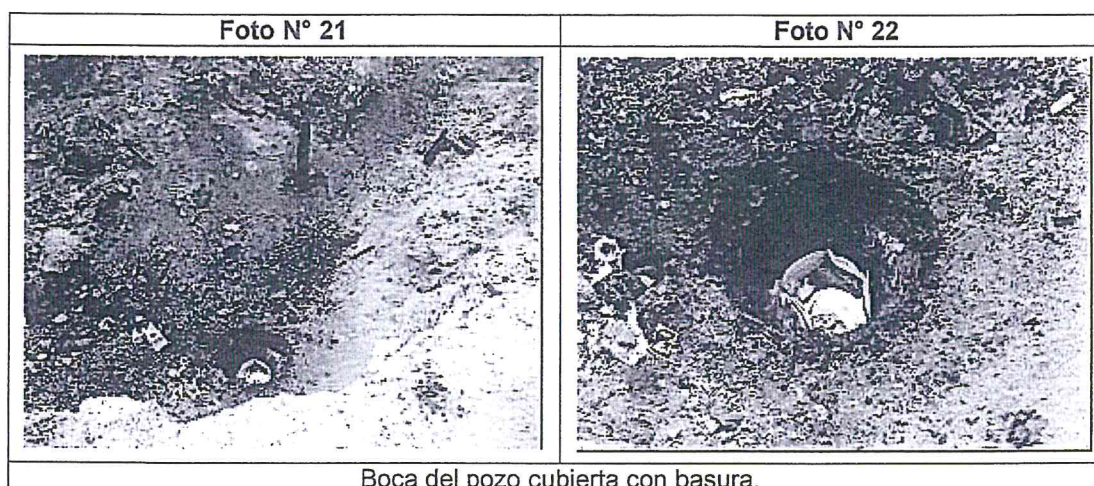
El pozo DPA 1714A presenta en los alrededores acumulaciones de tierra empetrolada. La boca del pozo se encuentra en un hueco, no tiene cantina y esta tapada con basura.

Boca del pozo cubierta con basura.

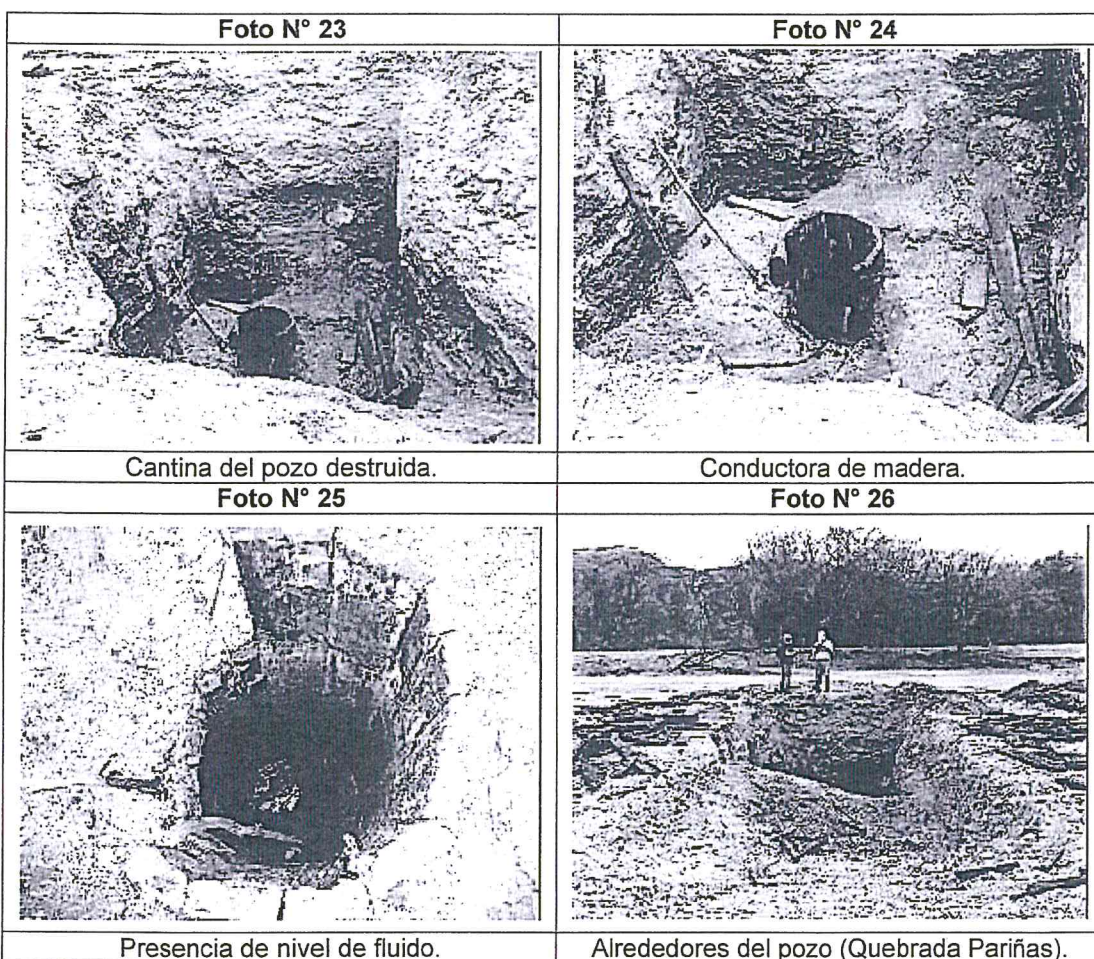
El pozo DPA 1638 se encuentra en la quebrada Pariñas dentro de una excavación, presenta una conductora de 20" y cantina de madera, con nivel de fluido. Se observó la presencia de tablas de madera en los alrededores del pozo, por lo que podría realizarse extracción artesanal.

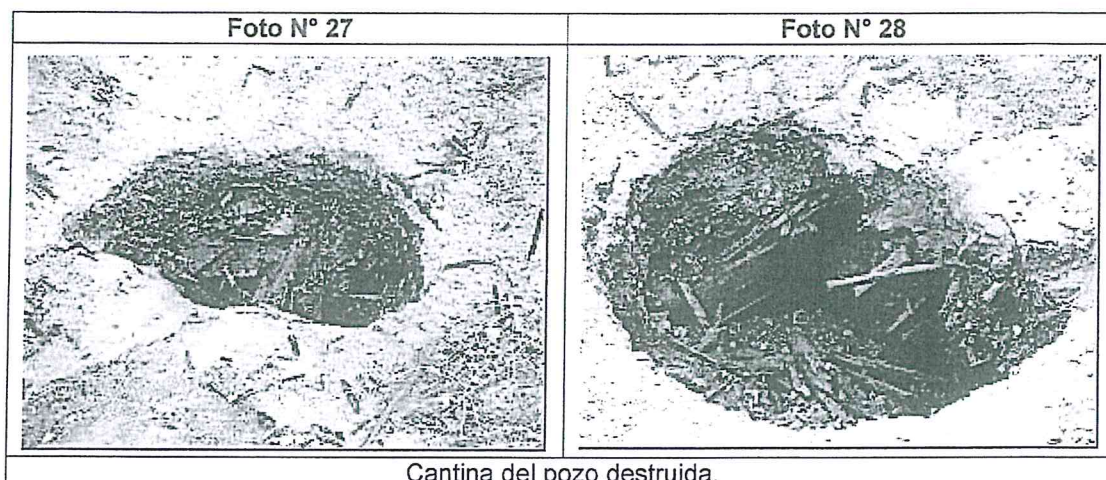
El pozo DPA 1498 se encuentra en la quebrada Pariñas, con cantina de madera en mala condición, no presenta nivel de fluido.

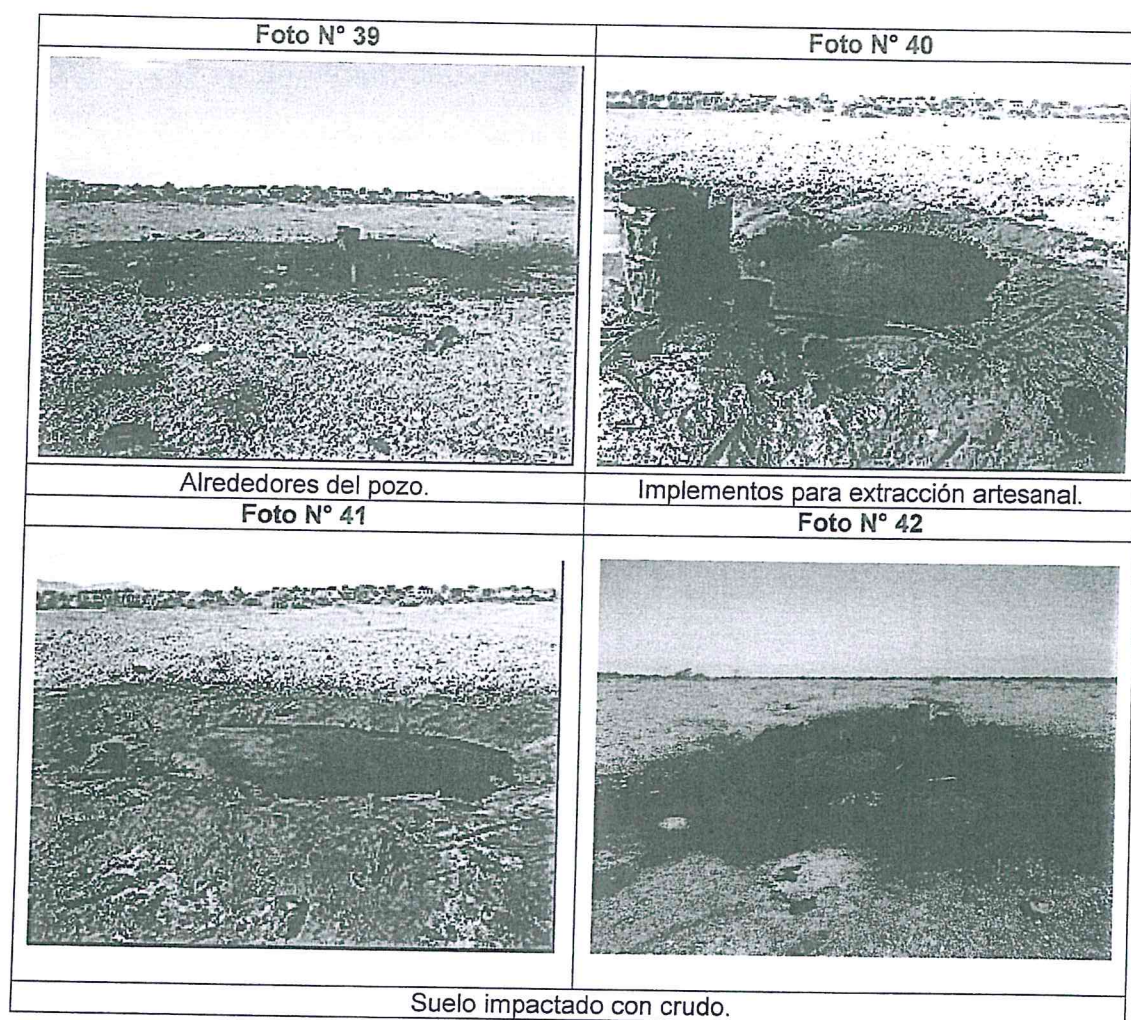
El pozo ATA 3262 presenta fluido en superficie y suelo contaminado en los alrededores. Se evidenció también extracción artesanal.

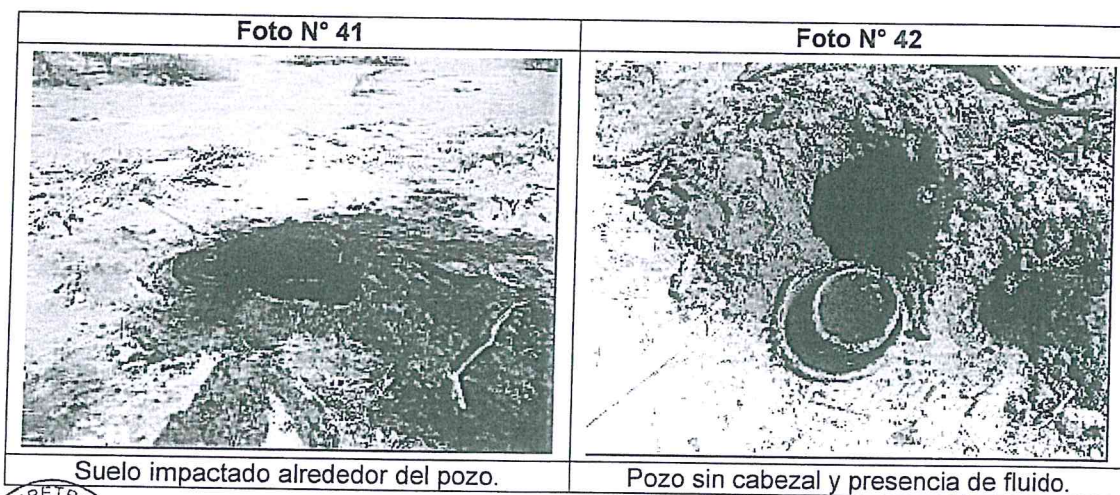
El pozo ATA 1863 se encuentra sin cabezal, presenta fluido en superficie y suelo contaminado en sus alrededores.

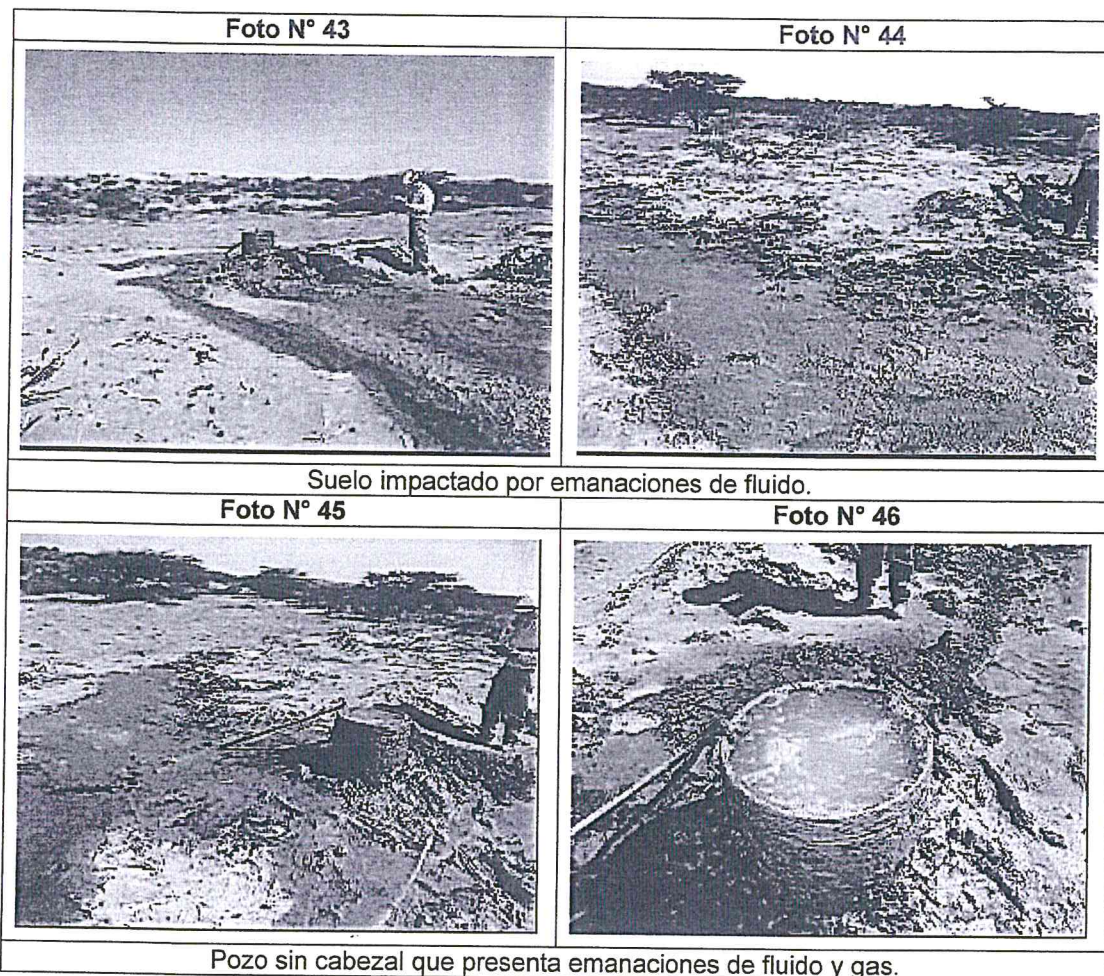
El pozo DPA 3290 presenta conductora de 20" de diámetro, se encuentra emanando fluido y se observa constante burbujeo. El suelo de los alrededores se encuentra impactado en un área de 40 m<sup>2</sup> aproximadamente.

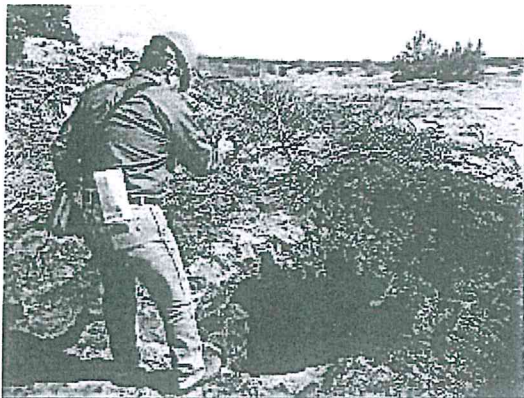
| Foto N° 47 | Foto N° 48 |

El pozo APA 2549 se encuentra dentro de una excavación, a los alrededores se observó acumulación de suelo contaminado, el área impactada es de 10 m<sup>2</sup> aproximadamente. No se observó cabezal ni casing en el pozo.

| Foto N° 47 | Foto N° 48 |
|---|---|
| Acumulación de suelo impactado alrededor del pozo. | Boca del pozo sin cabezal. |

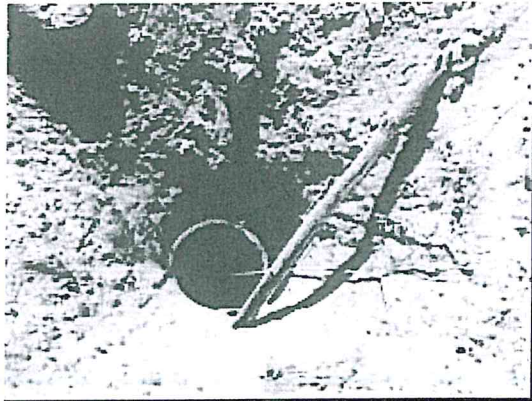
| Foto N° 49 | Foto N° 50 |

El pozo ATA 2590 tiene un casing de 5 1/2" de diámetro, se encontraba seco, sin nivel de fluido.

| Foto N° 49 | Foto N° 50 |
|---|---|
| Cantina destruida. | Boca del pozo sin cabezal. |

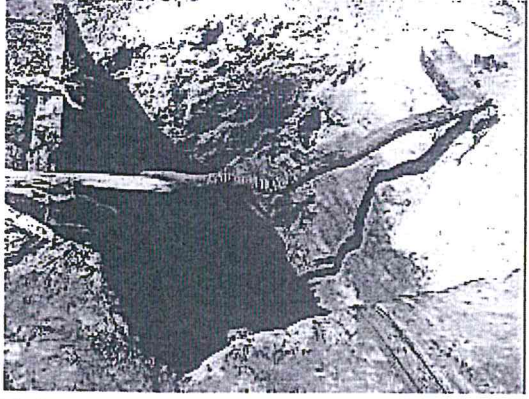
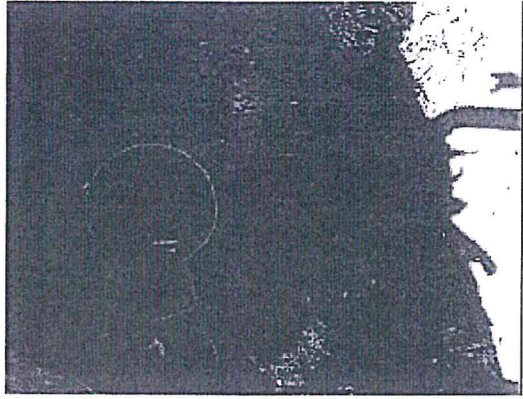
| Foto N° 51 | Foto N° 52 |

El pozo ATA 2591 presenta casing de 51/2" recostado en el de 133/8" de diámetro. El área de la locación es de 9 m<sup>2</sup> aproximadamente y hay presencia de suelo contaminado en los alrededores. Se presenció nivel de fluido a la vista y evidente extracción artesanal que, según refirieron y por los implementos encontrados en el lugar, se realiza mediante jalado con burro.

| Foto N° 51 | Foto N° 52 |
|---|---|
| Instalaciones que evidencian extracción artesanal. | Implementos para extracción artesanal y pozo sin cabezal. |

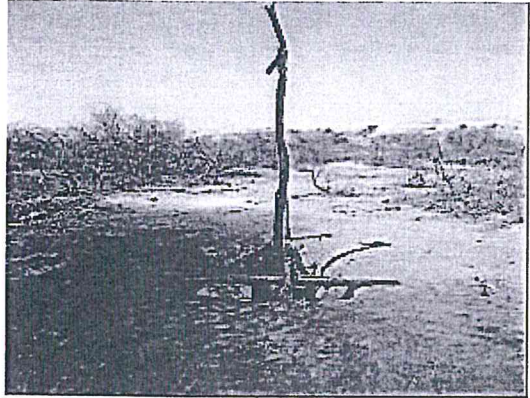
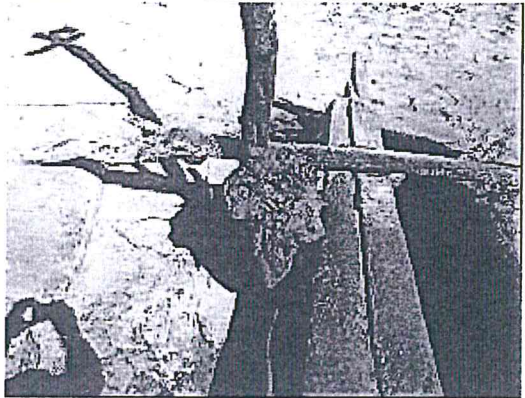
| Foto N° 53 | Foto N° 54 |

El pozo ATA 2540 presenta casing de 95/8" con tapa ranurada que se encuentra cubierta con trapos, así como instalaciones artesanales. No se visualizó fluido, se presenció suelo contaminado en un área de 4 m<sup>2</sup> aproximadamente.

| Foto N° 53 | Foto N° 54 |
|---|---|
| Instalaciones para extracción artesanal. | Pozo tapado con trapos. |

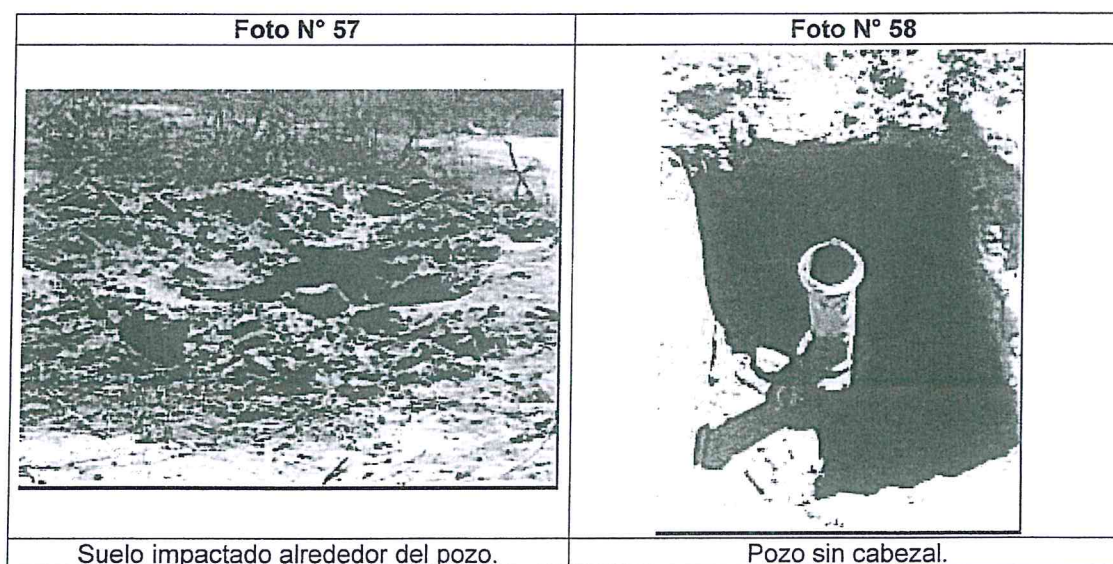
El pozo ATA 2576 presenta casing de 95/8" de diámetro, brida emperrada visible, nivel de fluido y cantina en buen estado. Se observó suelo contaminado en un área de 9 m<sup>2</sup> aproximadamente, sin fluido en superficie. Se encontraron pedazos de madera en los alrededores.

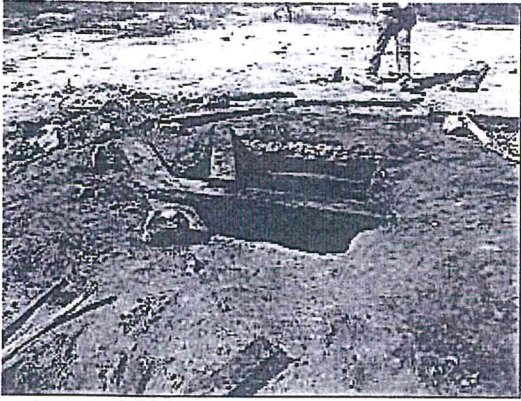
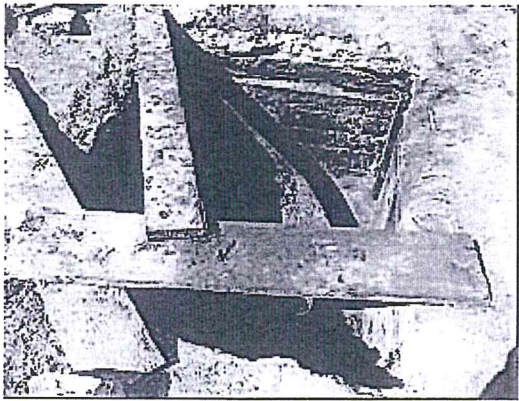
| <p><b>Foto N° 59</b></p> | <p><b>Foto N° 60</b></p> |

El pozo ATA 2634 presenta casing de 5 1/2 " y de 13 3/8" de diámetro y cantina de madera, sin nivel de fluido visible. Se observaron instalaciones para extracción artesanal (tubo con aparejo para extraer crudo), el área impactada es de 7 m<sup>2</sup> aproximadamente.

| <p>Tablas de madera para posible extracción artesanal.</p> | <p>Cantina de madera.</p> |

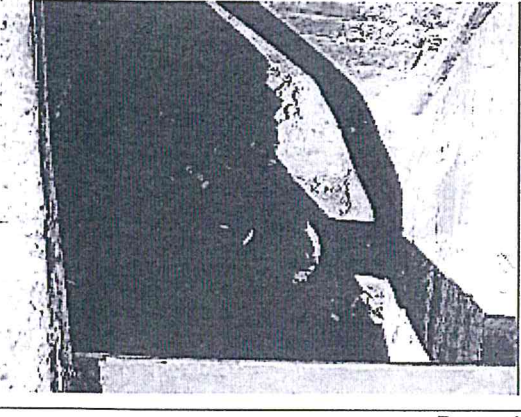
| <p>Pozo sin cabezal.</p> | |

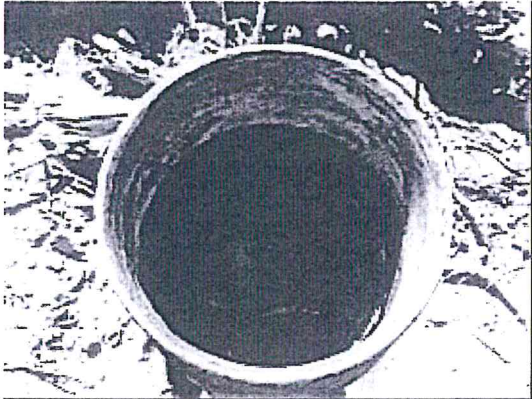
| Foto N° 67 | Foto N° 68 |

| Foto N° 67 | Foto N° 68 |
|---|---|
| Pozo sin cabezal. | Tope a 50 cm. aproximadamente. |

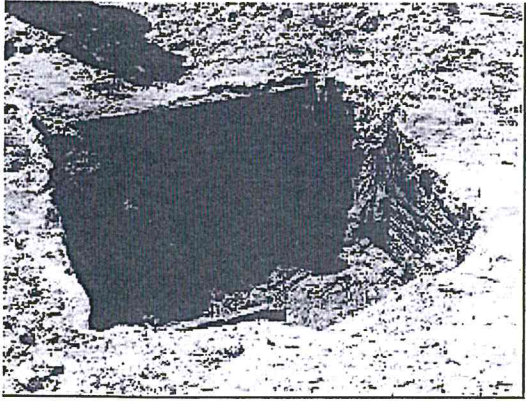
| Foto N° 69 | Foto N° 70 |

El pozo ATA 2577 presenta casing de 51/2" de diámetro, cantina en mala condición y nivel de fluido. No cuenta con cabezal. Se presenciaron implementos para extracción artesanal. El área impactada es de 6 m<sup>2</sup> aproximadamente.

| Foto N° 69 | Foto N° 70 |
|---|---|
| Cantina de madera. | Pozo sin cabezal y balde para extracción artesanal. |

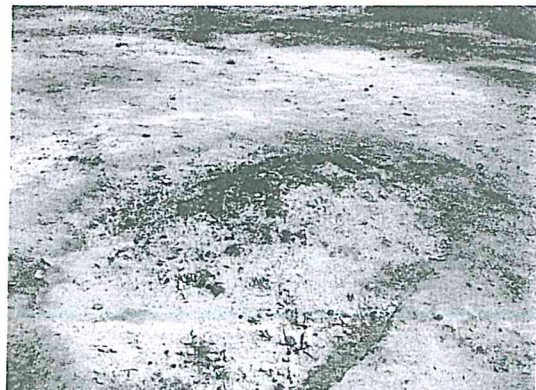
| Foto N° 73 | Foto N° 74 |

El pozo ATA 2004 presenta casing de 5 1/2" de diámetro, a nivel del suelo, registrando nivel de fluido y sin cantina. Pup joint con brida empernada conectada al casing, recientemente robada, ya que en el informe presentado por Interoil el pozo tenía instalación. El suelo superficial impactado es de 1 m<sup>2</sup> aproximadamente.

| Foto N° 73 | Foto N° 74 |
|---|---|
| Pozo sin cabezal. | Nivel de fluido. |

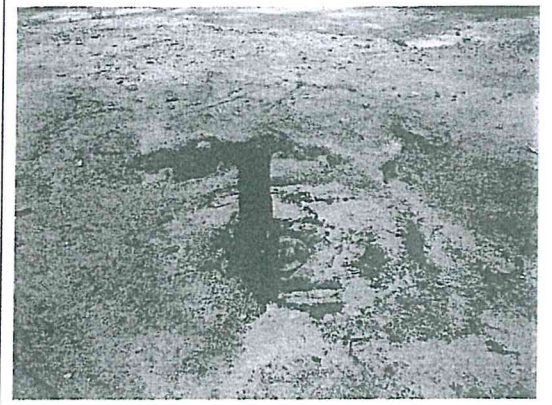
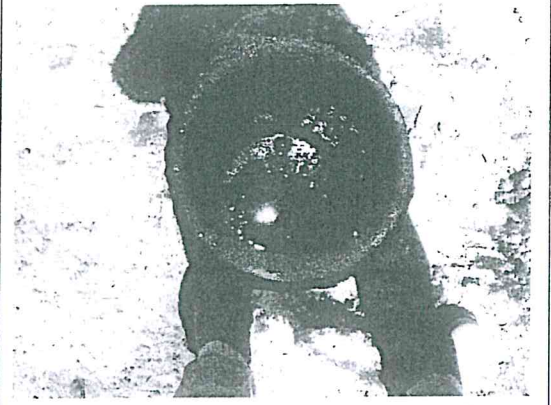
| Foto N° 79 | Foto N° 80 |

| Foto N° 79 | Foto N° 80 |
|---|---|
| Pozo sin cabezal. | Con nivel de fluido. |

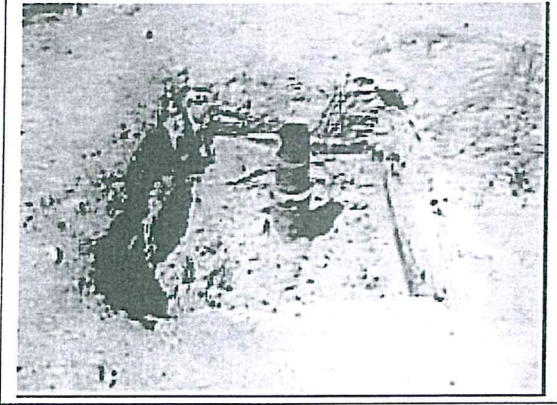
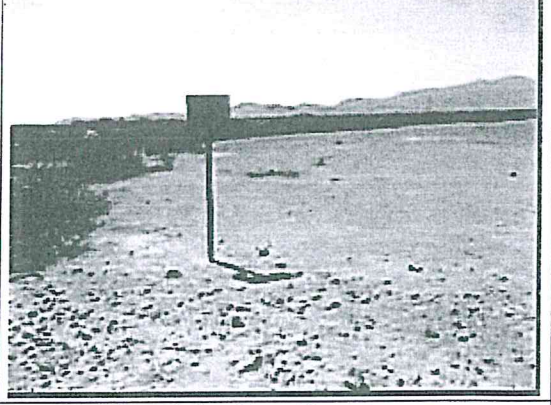
| Foto N° 81 | Foto N° 82 |

El pozo ATA 2651 presenta brida, casing de 5 ½" de diámetro, sin cabezal y sin nivel de fluido. La cantina de madera se encuentra semi destruida. La locación se encuentra sin presencia de fluido y sin superficie contaminada alrededor.

| Foto N° 81 | Foto N° 82 |
|---|---|
| Pozo sin cabezal. | Cartel de ubicación del pozo. |

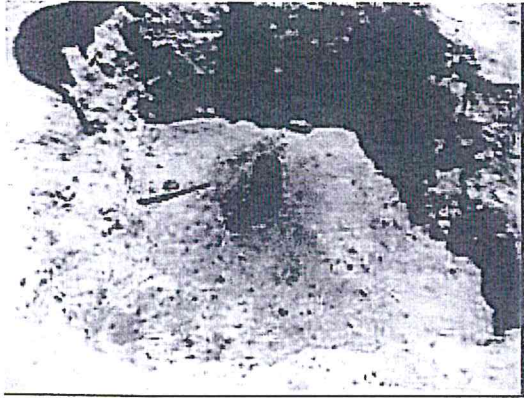
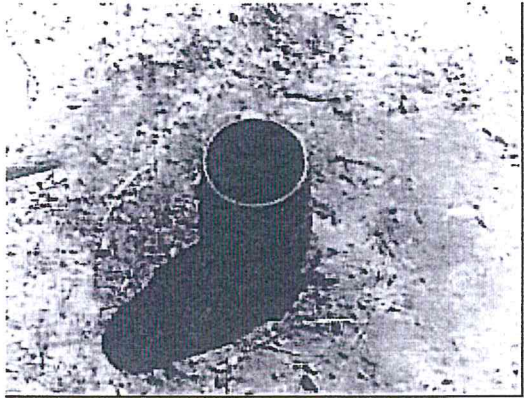
| Foto N° 83 | Foto N° 84 |

| Foto N° 83 | Foto N° 84 |
|---|---|
| Suelo impactado alrededor del pozo. | Pozo sin cabezal. |

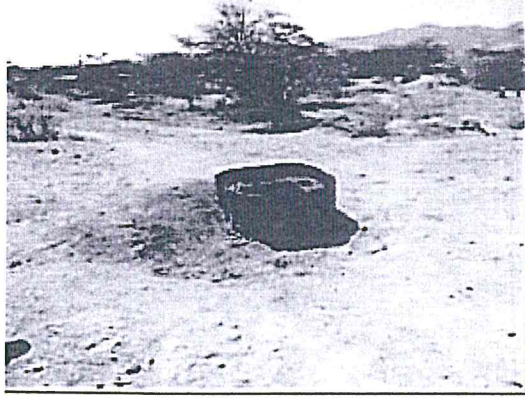
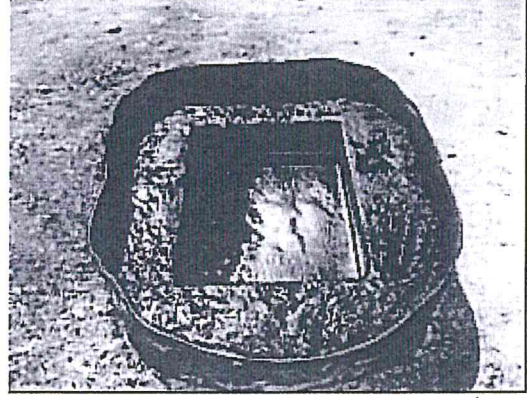
| Foto N° 85 | Foto N° 86 |

El pozo ATA 2025 presenta fluido dentro de cantina artesanal, el cual cubre el casing (no visualizado). Dentro de la cantina (cilindro), así como alrededor de ésta se presenció suelo contaminado.

| Foto N° 85 | Foto N° 86 |
|---|---|
| Suelo impactado alrededor del cilindro. | Presencia de fluido en superficie y emanación de gas (burbujeo). |

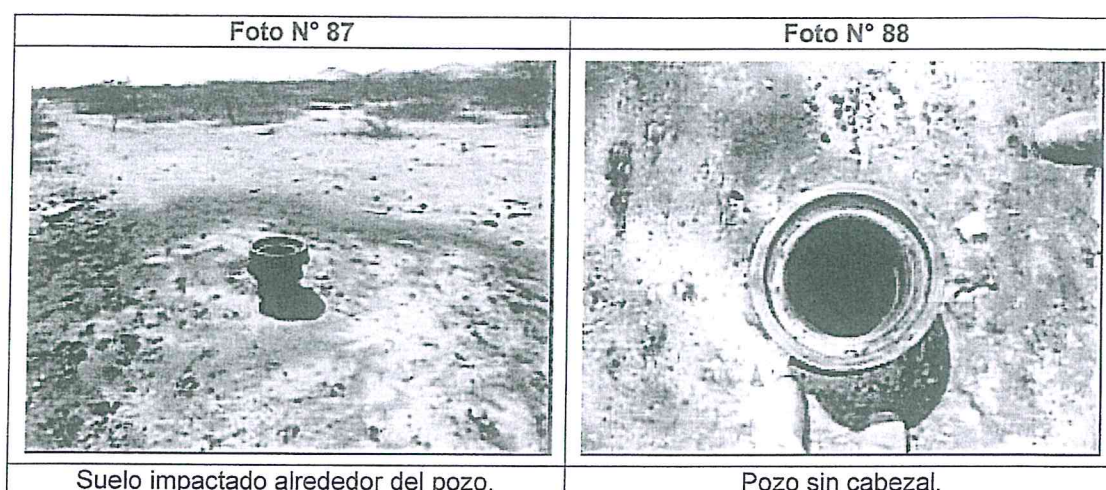
El pozo ATA 2191 presenta casing "spool" de 13 3/8" de diámetro, con nivel a 60 pies de profundidad aproximadamente. El área de suelo impactado es de 9 m<sup>2</sup> aproximadamente.

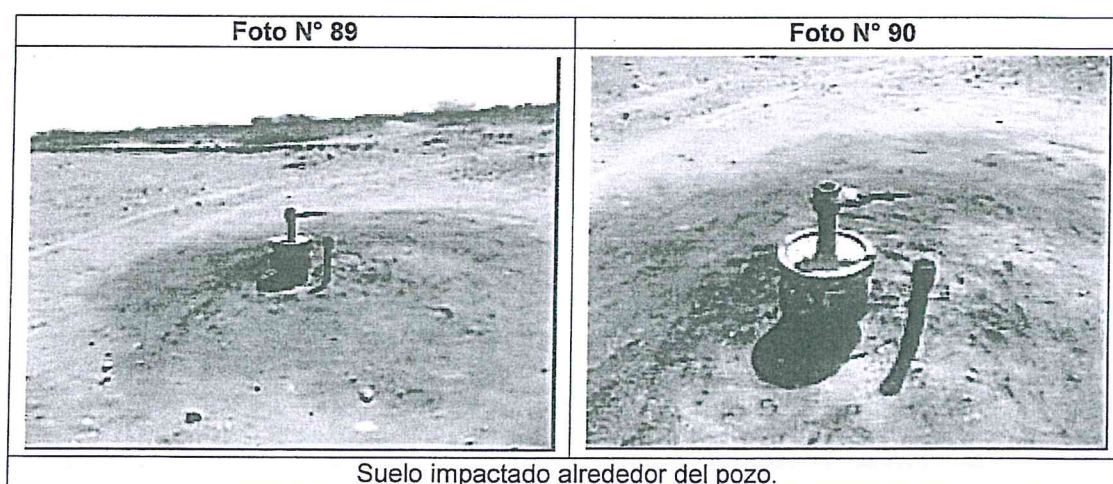
El pozo ATA 2335 presenta válvula de compuerta y tubing de 2 3/8" de diámetro, con nivel de fluido a 40 pies de profundidad aproximadamente. El área de suelo impactado en los alrededores es de 4 m<sup>2</sup> aproximadamente.

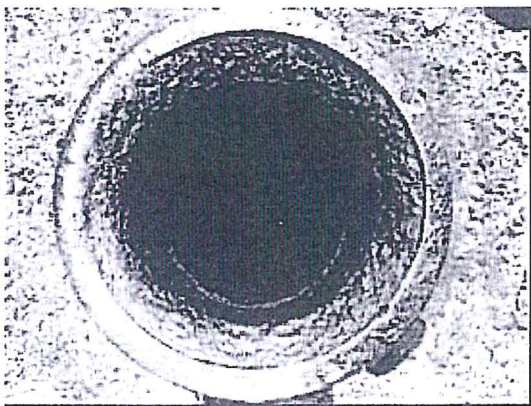
| Foto N° 91 | Foto N° 92 |

El pozo ATA 2368 presenta casing "spool" de 13 3/8" de diámetro, con nivel de fluido 120 pies de profundidad aproximadamente, sin cabezal. Se presume extracción artesanal. El área de suelo impactado es de 3 m<sup>2</sup> aproximadamente.

| Foto N° 91 | Foto N° 92 |
|---|---|
| Suelo impactado alrededor del pozo. | Pozo sin cabezal con nivel de fluido. |

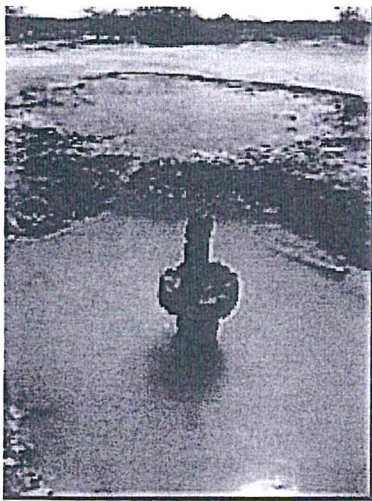
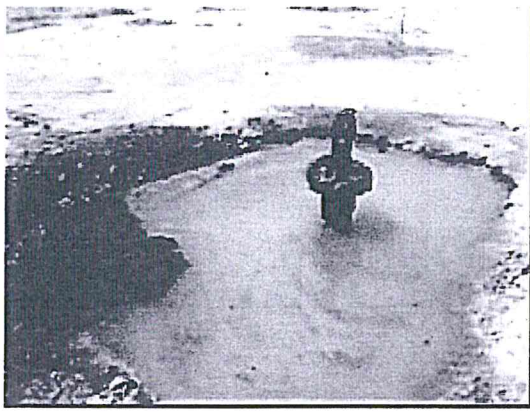
| Foto N° 93 | Foto N° 94 |

El pozo ATA 4143 presenta casing y brida corroídos, fluye agua y trazas de crudo. El fluido se acumula en la cantina y se desborda por un extremo, impactando el suelo, en una extensión de 20 m<sup>2</sup> aproximadamente.

| Foto N° 93 | Foto N° 94 |
|---|---|
| Terreno impactado en los alrededores del pozo. | Casing y bridas corroídos y agua empozada. |

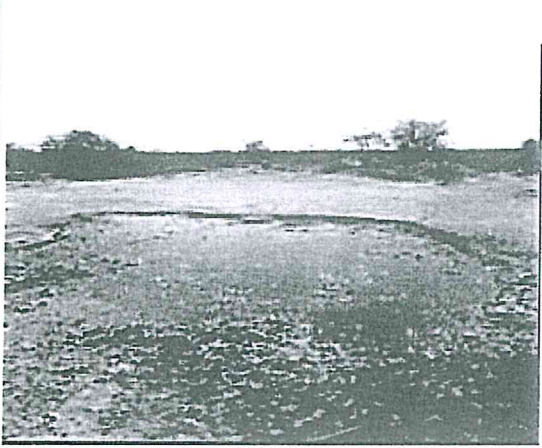
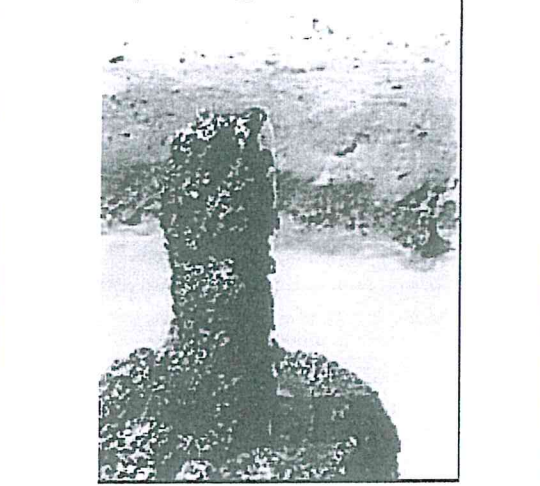
| Foto N° 95 | Foto N° 96 |

| Foto N° 95 | Foto N° 96 |
|---|---|
| Suelo impactado. | Pozo emanando fluido con trazas de crudo. |
