**INFORME N° 473 - 2015-OEFA/DE-SDCA-CIPASH**

ASUNTO : Identificación de pasivo ambiental del subsector hidrocarburos  
con código de Ficha OEFA F02808, ubicado en el Lote III, en el  
distrito La Brea de la provincia Talara del departamento de  
Piura.

1. El presente Informe tiene por objeto comunicar que el pozo mal abandonado (con código PERUPETRO T2004), y las emisiones gaseosas fugitivas provenientes de él, constituyen un pasivo ambiental del subsector hidrocarburos, identificado con código de Ficha OEFA F02808. Este pasivo ambiental se encuentra ubicado en el distrito La Brea de la provincia Talara del departamento de Piura, el cual fue verificado y evaluado en campo el 31 de enero de 2015.

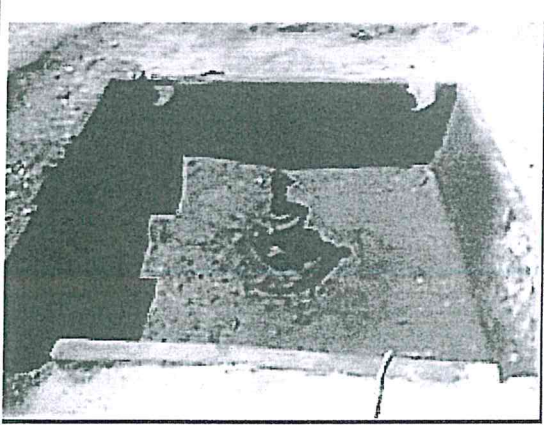
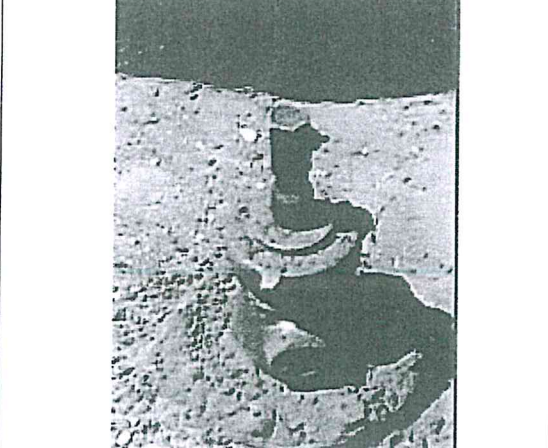
| Foto N° 97 | Foto N° 98 |

El pozo DPA 4298 presenta brida, válvula superior de 2" de diámetro y tapón ciego lateral, se aprecia fuga de fluido y gas en solución (ligero burbujeo). La cantina se encuentra en buenas condiciones. Se apreció suelo contaminado dentro de la cantina y alrededor de ésta.

| Foto N° 97 | Foto N° 98 |
|---|---|
| Cantina y suelo impactado. | Presencia de fluido y emanación de gas en parte superior. |

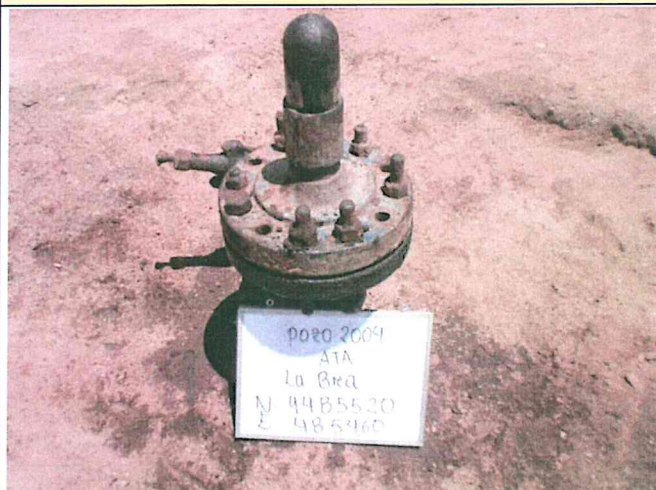
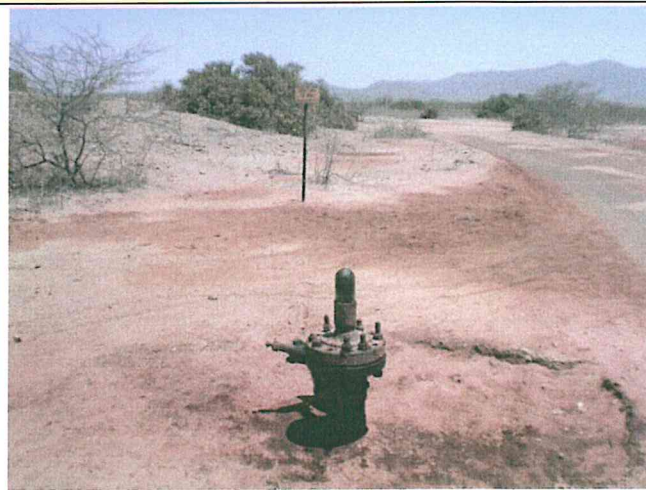
**3. REGISTRO FOTOGRÁFICO**

Pozo mal abandonado
