**Tribunal de Fiscalización Ambiental
Sala Especializada en Minería, Energía,
Actividades Productivas e Infraestructura y Servicios**

RESOLUCIÓN N° 819-2024-OEFA/TFA-SE

EXPEDIENTE N° : 1311-2023-OEFA/DFAI/PAS
PROCEDENCIA : DIRECCIÓN DE FISCALIZACIÓN Y APLICACIÓN DE INCENTIVOS
ADMINISTRADO : COMPAÑÍA MINERA CHUNGAR S.A.C.
SECTOR : ELECTRICIDAD
APELACIÓN : RESOLUCIÓN DIRECTORAL N° 00390-2024-OEFA/DFAI

SUMILLA: *Se revoca la Resolución Directoral N° 00390-2024-OEFA/DFAI del 23 de febrero de 2024, que declaró infundado el recurso de reconsideración interpuesto contra la Resolución Directoral N° 03384-2023-OEFA/DFAI del 29 de diciembre de 2023, que declaró la responsabilidad administrativa de Compañía Minera Chungar S.A.C. por la comisión de la conducta infractora N° 1 descrita en el cuadro N° 1 de la presente resolución y le impuso por dicha conducta una multa ascendente a 15,715¹ (quince con 715/1000) Unidades Impositivas Tributarias vigentes a la fecha de pago; y en consecuencia, se archiva el procedimiento administrativo sancionador.*

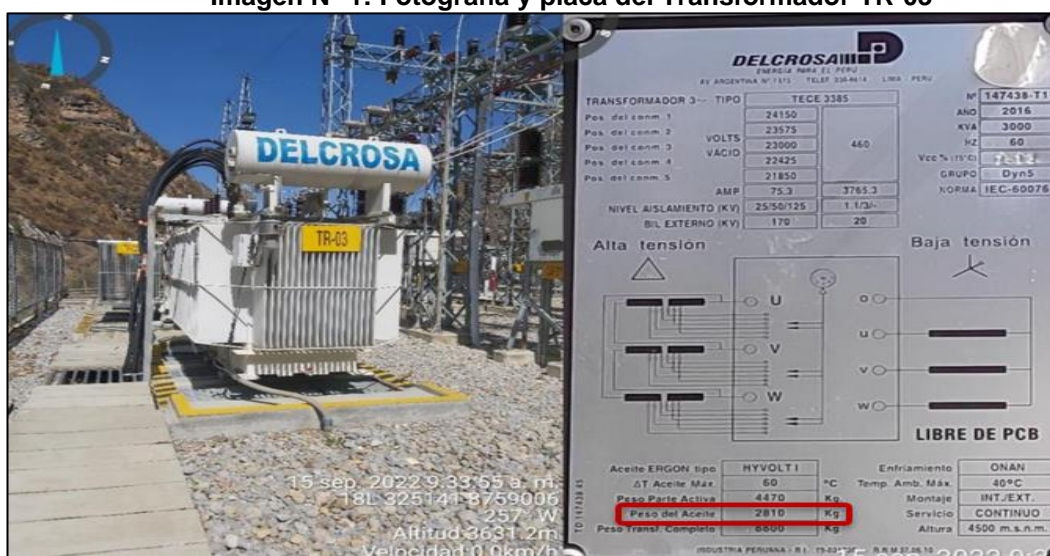
Imagen N° 1: Fotografía y placa del Transformador TR-03

21. Durante la Supervisión Regular 2022, la DSEM verificó, entre otros, las medidas de protección del suelo implementadas por Chungar, advirtiendo que el sistema de contención del Transformador TR-03 tipo TECE 3385 y serie 147438-T1 del año 2016 (**Transformador TR-03**) se encontraba conformado por una poza de contención de aceite dieléctrico cubierta con rejillas metálicas en la base, conforme se muestra en la siguiente imagen:

22. Además, conforme a las imágenes precedentes, el peso total del aceite dieléctrico era de 2810 kg, por lo que la DSEM precisó que el administrado habría realizado un cálculo erróneo en el sistema de contención del Transformador TR-03, obteniéndose que dicho sistema solo puede contener el 88% del aceite dieléctrico del citado transformador, conforme al siguiente detalle:

23. De esta revisión, la Autoridad Supervisora concluyó que el sistema de contención implementado por Chungar en el Transformador TR-03 no contaría con la capacidad de almacenar todo el aceite dieléctrico contenido en el citado componente en caso de un eventual derrame o fuga.
24. Sobre esta base, la Autoridad Instructora y la Autoridad Decisora imputaron y declararon la responsabilidad administrativa de Chungar por no haber adoptado las medidas de prevención a fin de evitar la contaminación en el suelo en la CH Baños IV, toda vez que no cuenta con un sistema de contención que permita contener el volumen total del aceite dieléctrico en el Transformador TR-03.

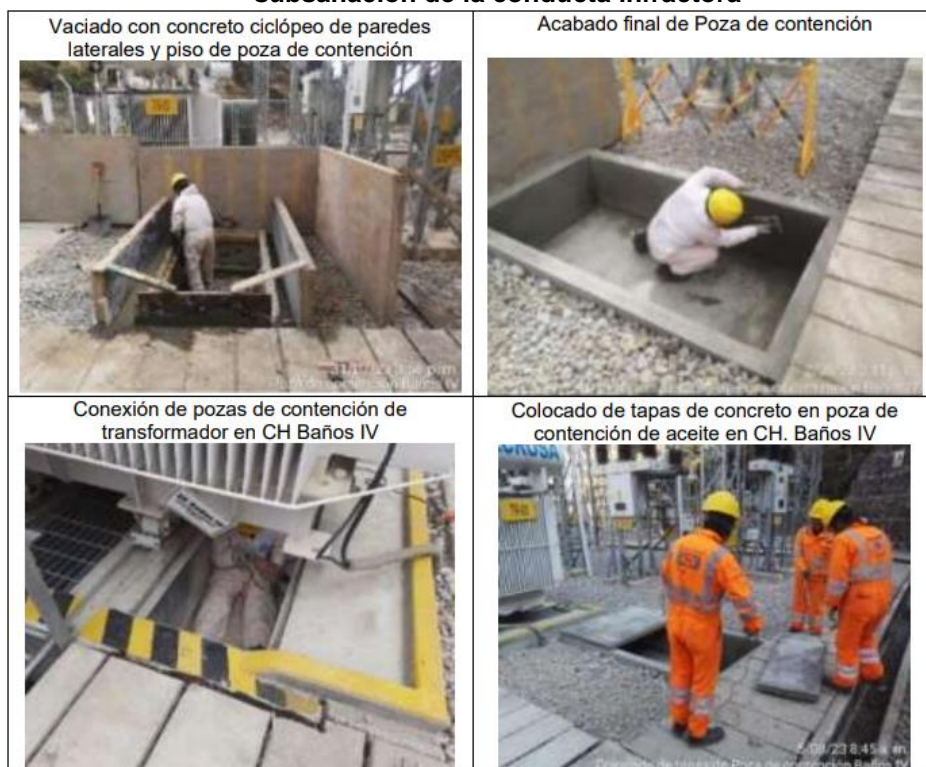
Imagen N° 4: acciones realizadas por Chungar para la subsanación de la conducta infractora

40. Conforme a lo señalado por el administrado y reafirmado por la primera instancia, Chungar realizó labores de ampliación del sistema de contención del transformador TR-03, conforme se aprecia en las siguientes imágenes:

41. Asimismo, conforme a lo advertido por la DFAI, el administrado subsanó la conducta infractora el 5 de agosto de 2023, es decir, en fecha previa al inicio del procedimiento administrativo sancionador –5 de septiembre de 2023³⁴–, toda vez que la medida implementada cumpliría con la finalidad preventiva de evitar el contacto del aceite dieléctrico con el suelo y la biota presente en él, ello mediante la contención de dicha sustancia en caso se presenten fugas en el transformador, por lo cual se ha cumplido con el primer requisito a fin de acreditar la subsanación voluntaria de la conducta infractora.
