**INFORME N° 474 - 2015-OEFA/DE-SDCA-CIPASH**

**ASUNTO :** Identificación de pasivo ambiental del subsector hidrocarburos con código de Ficha OEFA F02809, ubicado en el Lote III, en el distrito La Brea de la provincia Talara del departamento de Piura.

### III. IDENTIFICACIÓN DE PASIVO AMBIENTAL DEL SUBSECTOR HIDROCARBUROS CON CÓDIGO DE FICHA OEFA F02809

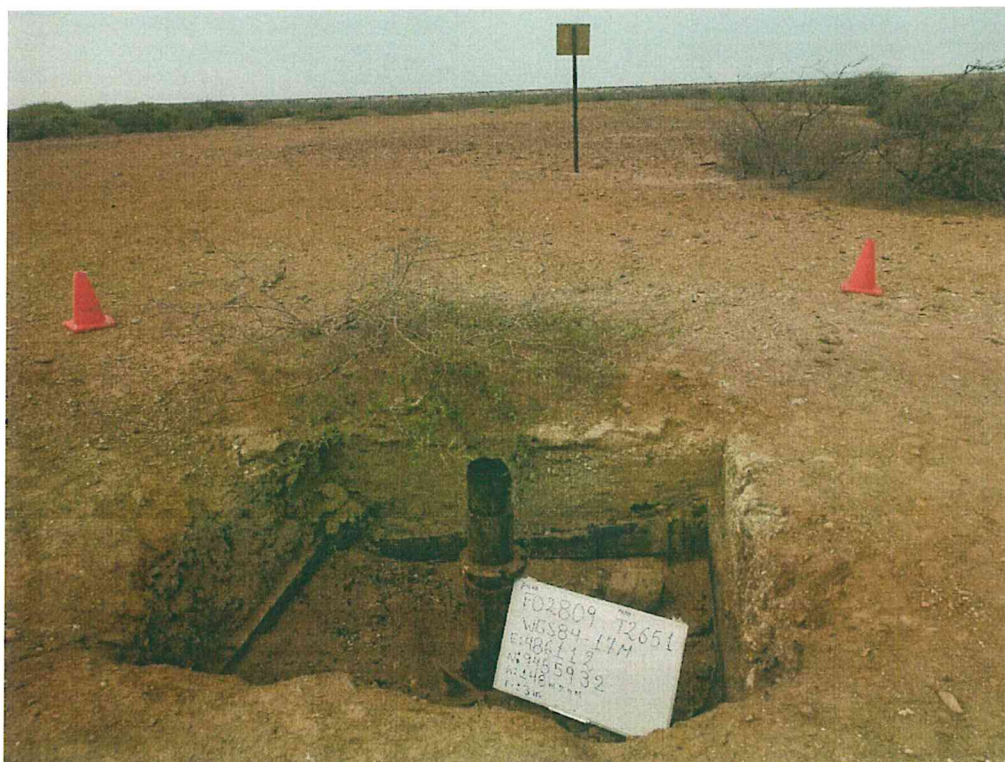
16. Durante la evaluación *in situ* realizada por el OEFA el 31 de enero de 2015, se observó un pozo inactivo con señalización pero sin cercos de prevención que contaba con terraplén deteriorado y acceso vehicular en regular estado de conservación hasta la ubicación del pozo a través de una trocha carrozable, asimismo se observó *casing* de aproximadamente 5,5 plg de diámetro sobresaliendo en 0,75 m desde el interior de una excavación (posible cantina deteriorada) de sección rectangular de 1,6 m x 1,4 m y con una profundidad de 0,56 m; con una abertura en la parte lateral del *casing* y sin elementos de cierre que aseguren su hermetismo por lo que se considera abierto y expuesto al ambiente. No se observaron afloramientos superficiales de líquidos ni se percibieron olores característicos a hidrocarburos por emisión de gases desde el pozo, sin embargo se observó suelo con presencia de hidrocarburos alrededor del pozo (ver anexos 1, 2 y 3).

Fotografía N° 1. Identificación del pozo inactivo con código PERUPETRO T2651. Presenta *casing* descubierta en el interior de una excavación de sección rectangular y que cuenta con letrero.

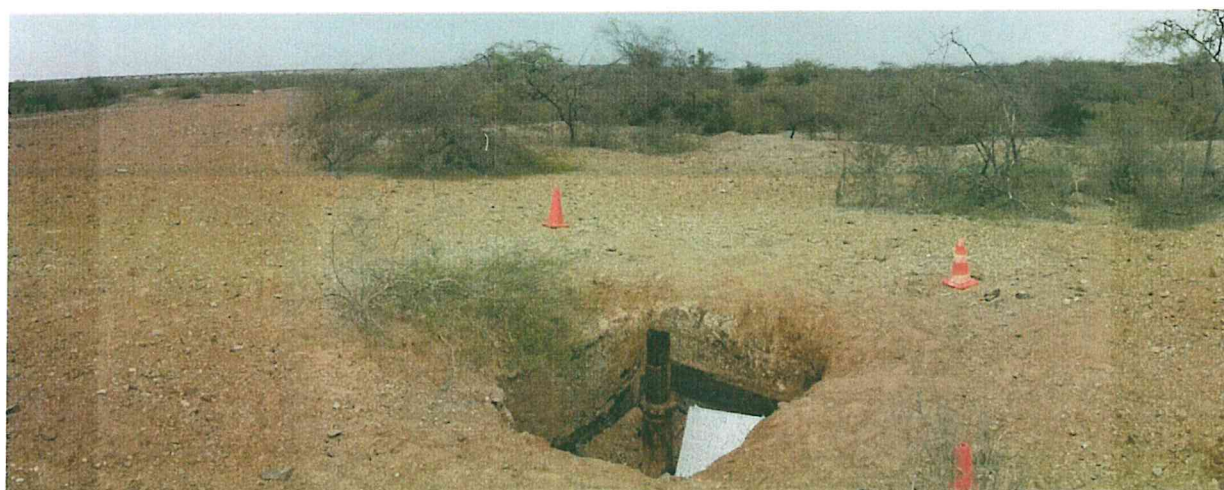
Fotografía N° 2. Vista panorámica del área circundante del pozo inactivo T2651

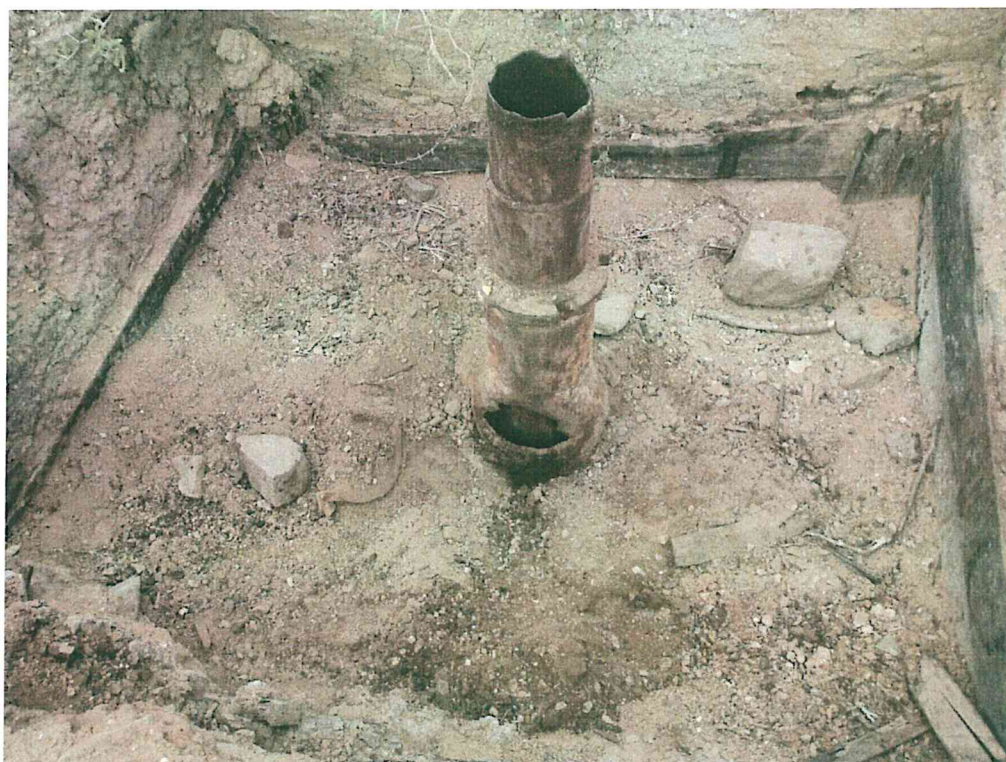
18. En ese sentido, de la revisión documentaria y evaluación *in situ* se tiene que el pozo se encuentra mal abandonado, toda vez que no se encuentra herméticamente cerrado ni en condiciones seguras para el abandono, conforme se establece el Artículo 2° del Decreto Supremo N° 032-2004-EM - Reglamento de las Actividades de Exploración y Explotación de Hidrocarburos<sup>6</sup>.

Fotografía N° 3. Presenta una abertura en la parte lateral del *casing* y sin elementos de cierre que aseguren su hermetismo por lo que se encuentra abierto.

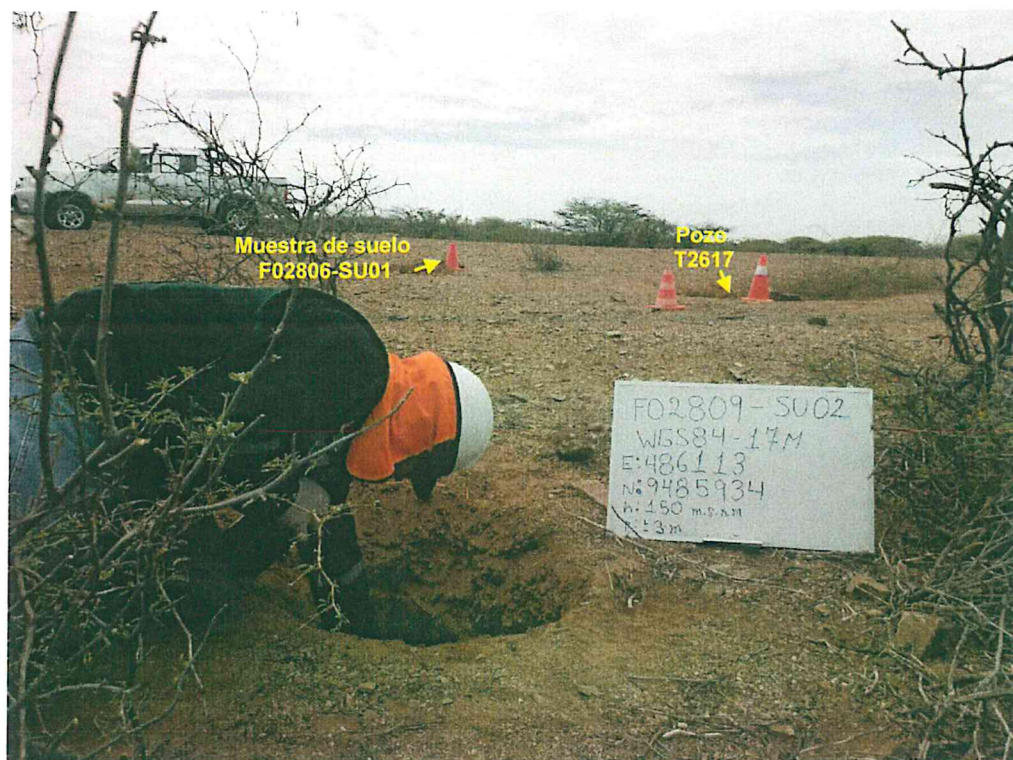
Fotografía N° 4. Toma de muestra de suelo en el punto F02809-SU02, ubicado a 6 m aproximadamente del Pozo T2651.

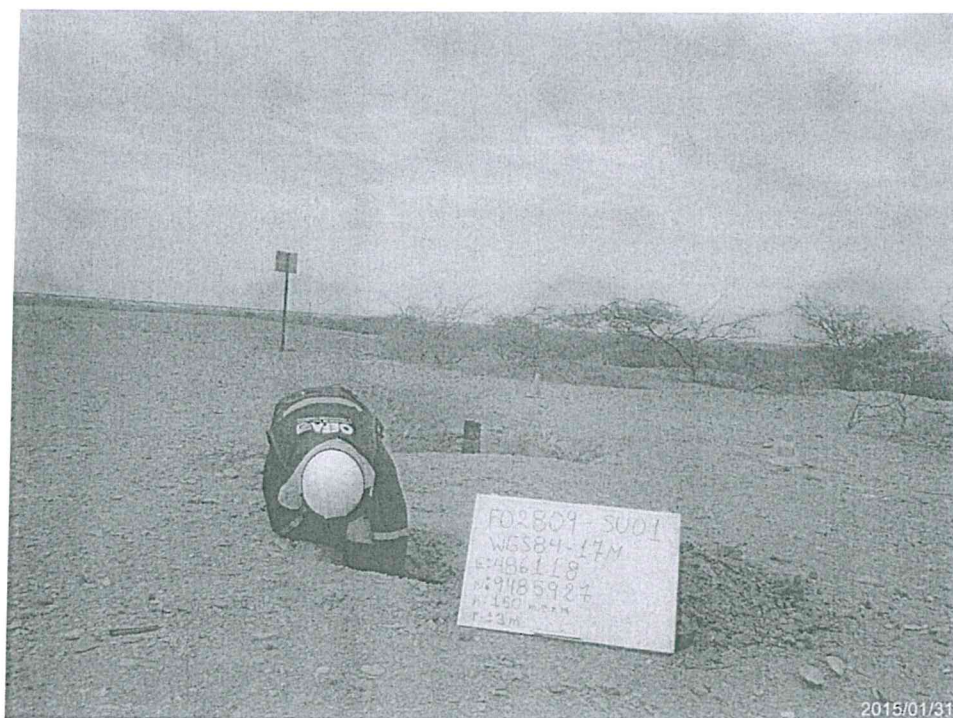
Fotografía N° 1. Toma de muestra de suelo en el punto F02809-SU01, ubicado a 3 m aproximadamente del Pozo T2651.

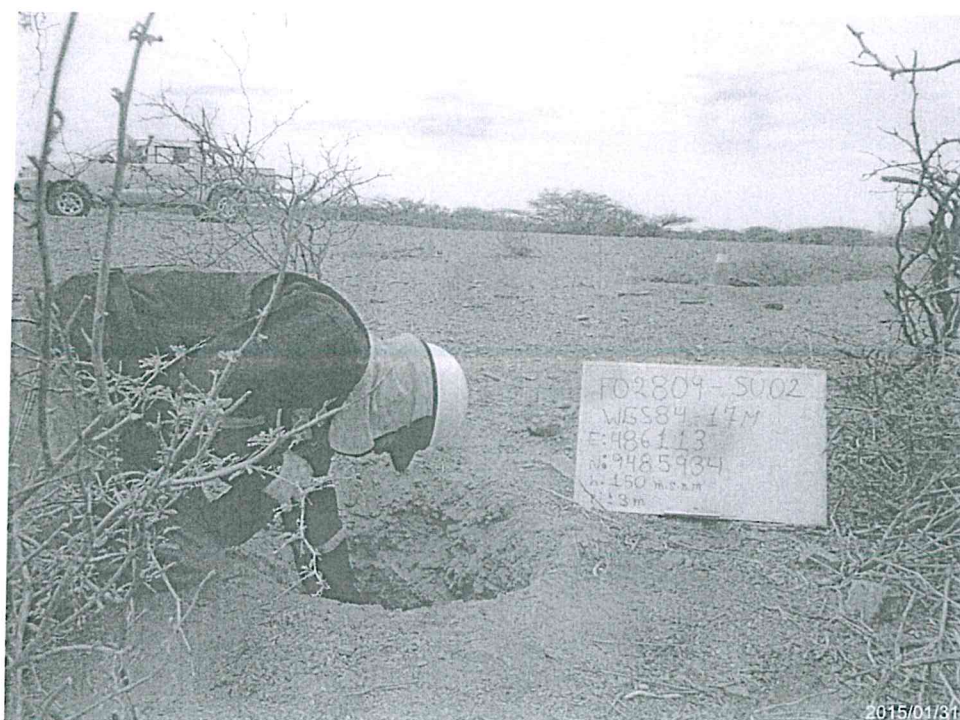
Fotografía N° 2. Toma de muestra de suelo en el punto F02809-SU02, ubicado a 6 m aproximadamente del Pozo T2651.

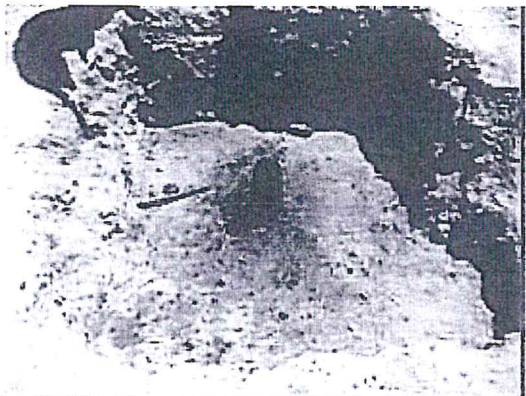
| Foto N° 83 | Foto N° 84 |
|---|---|
| Suelo impactado alrededor del pozo. | Pozo sin cabezal. |

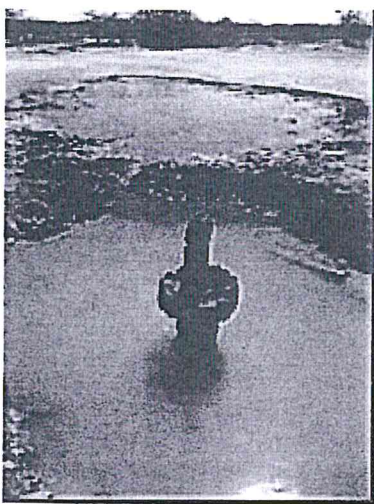
El pozo ATA 4143 presenta casing y brida corroídos, fluye agua y trazas de crudo. El fluido se acumula en la cantina y se desborda por un extremo, impactando el suelo, en una extensión de 20 m<sup>2</sup> aproximadamente.

| Foto N° 93 | Foto N° 94 |
|---|---|
| Terreno impactado en los alrededores del pozo. | Casing y bridas corroídos y agua empozada. |

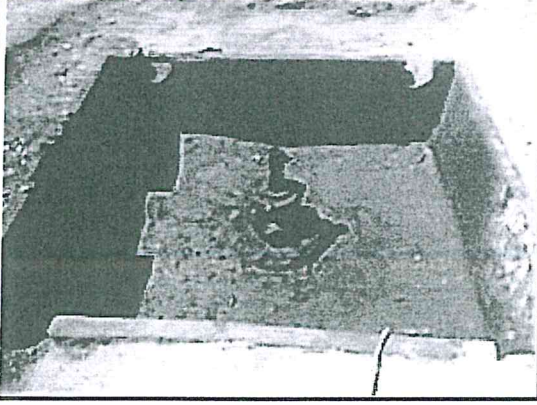
El pozo DPA 4298 presenta brida, válvula superior de 2" de diámetro y tapón ciego lateral, se aprecia fuga de fluido y gas en solución (ligero burbujeo). La cantina se encuentra en buenas condiciones. Se apreció suelo contaminado dentro de la cantina y alrededor de ésta.

| Foto N° 97 | Foto N° 98 |
|---|---|
| Cantina y suelo impactado. | Presencia de fluido y emanación de gas en parte superior. |

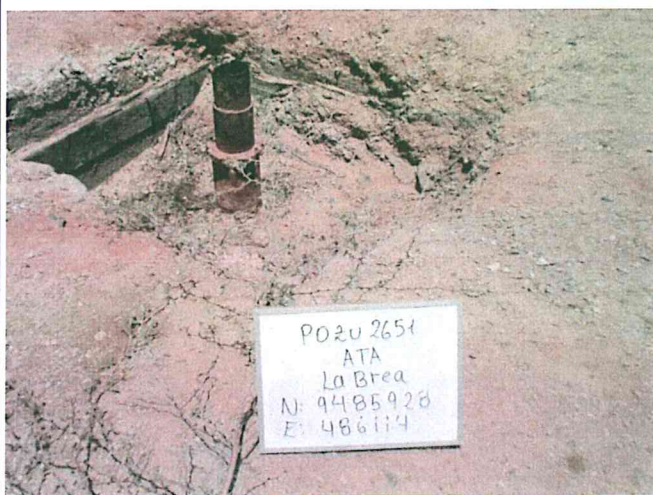
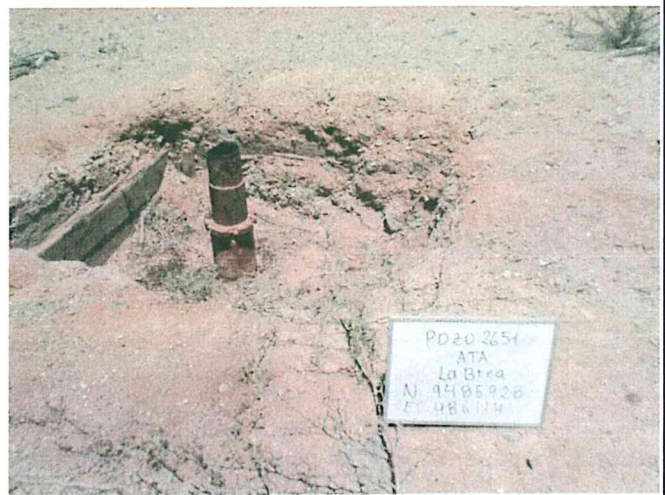
**3. REGISTRO FOTOGRÁFICO**

Pozo mal abandonado
