**INFORME N° 0358 - 2015-OEFA/DE-SDCA-CIPASH**

**ASUNTO** : Identificación de pasivo ambiental del subsector hidrocarburos  
con código de Ficha OEFA F01588, ubicado en el Lote VII/VI (ex  
Lote VI), en el distrito de Lobitos de la provincia Talara del  
departamento de Piura.

**FECHA** : San Isidro, 27 FEB. 2015

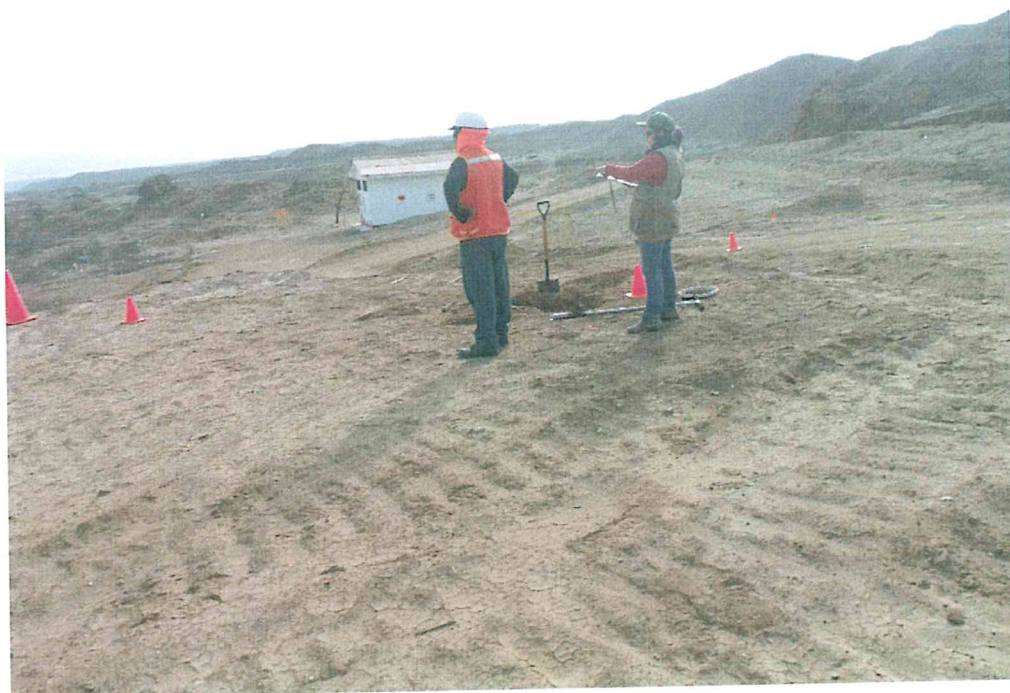
15. Durante la evaluación in situ por el OEFA realizada el 07 de agosto de 2014, no se ubicó ninguna señal del pozo petrolero en la superficie del terreno que fue priorizado para abandono de acuerdo a la Ley N° 28880. No se encontró varilla de acero, ni letrero con el número de pozo, tampoco la plancha que cubre el pozo, como se indica y se registra en el Informe "Servicio Integrado para el abandono Técnico definitivo de 120 pozos ubicados en los departamentos de Piura y Tumbes, de acuerdo al contrato N° OFP-78275-ZF en agosto del 2009 (ver anexo 8), posiblemente fueron sustraídos por personas no identificadas, tampoco se percibieron emisiones gaseosas ni fluidos, sin embargo se observó suelo con hidrocarburos en los alrededores de la ubicación del pozo. (ver anexos 1,2 y 3).

Fotografía N° 1. No se ubica ninguna señal a nivel de superficie del pozo petrolero abandonado de acuerdo a la Ley N° 28880.

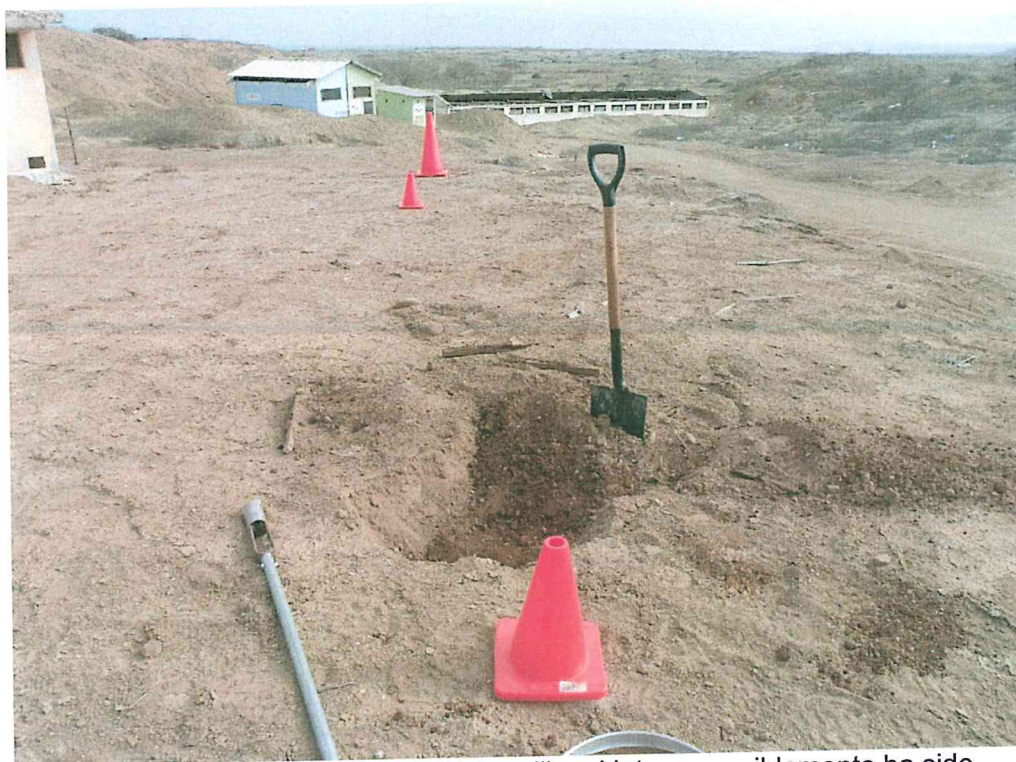
Fotografía N° 2. No se encuentra varilla, ni letrero, posiblemente ha sido sustraído por terceros.

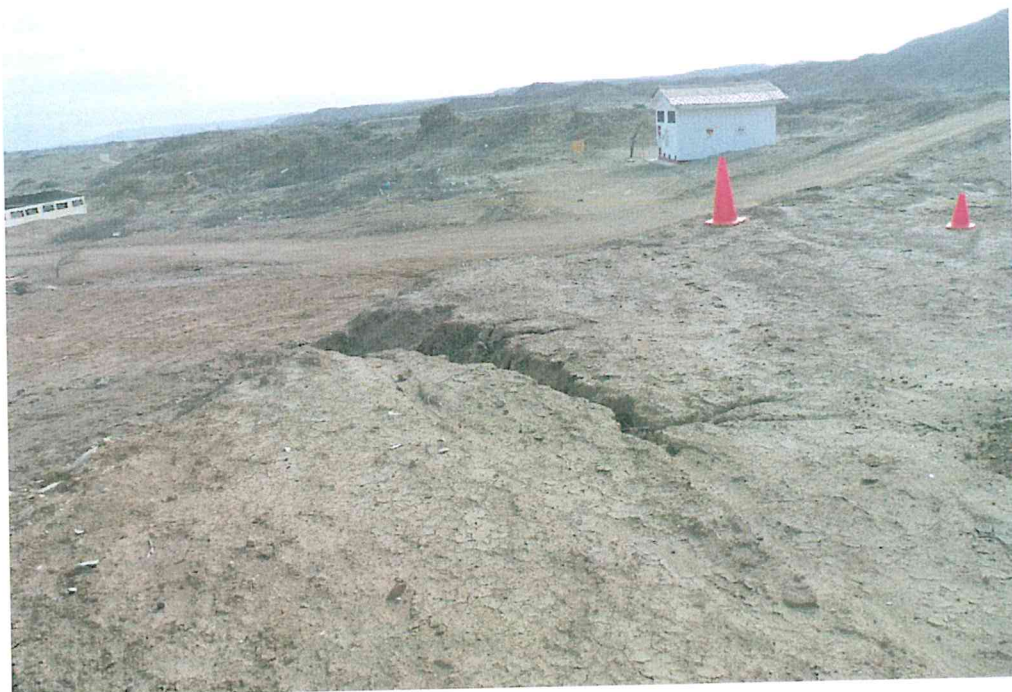
presenta bordes erosionados y con talud inestable) puede ocasionar daños a la integridad física de las personas producto de caídas y/o golpes.

Fotografía N° 3. El área donde se ubica el pozo abandonado de acuerdo a Ley N° 28880 presenta un terraplén poco consolidado observándose la presencia de cárcavas.

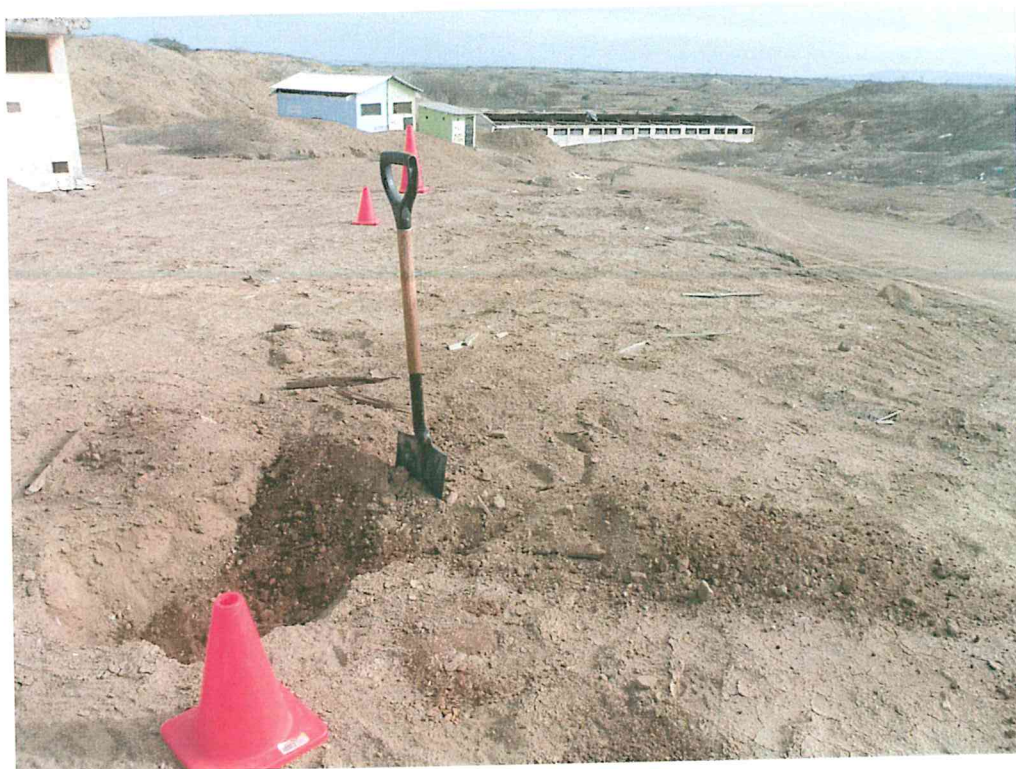
21. Los resultados obtenidos del análisis en laboratorio evidencian la presencia de suelo contaminado con hidrocarburos, dado que la concentración correspondiente a la Fracción de hidrocarburos F3 supera el ECA para suelo de uso Comercial/Industrial/Extractivos.
22. A continuación se realiza la estimación del nivel de riesgo en función del parámetro Fracción de hidrocarburos F3 de la muestra F01588-SU01, debido a que presentó el valor más alto en la valoración (5,6% que supera el ECA) entre el resto de parámetros considerados para la evaluación.

Fotografía N° 4. Suelos superficialmente con presencia de hidrocarburos.

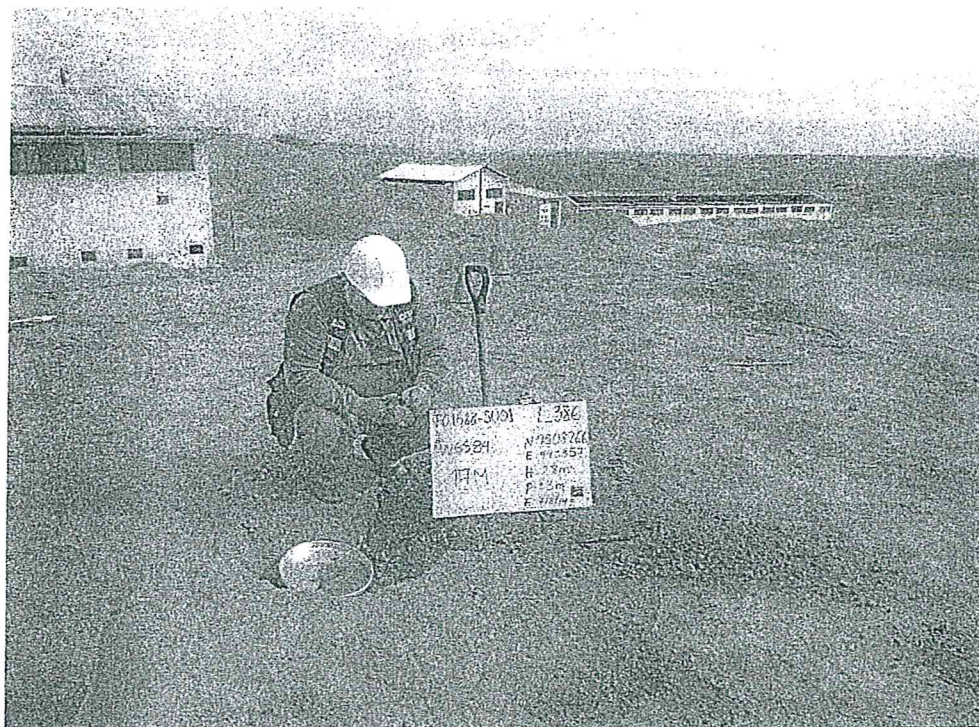
| Matriz | Código de muestra | Parámetros analizados | Resultado | Unidad | ECA o norma referencial | % que se encuentra por encima del ECA o norma referencial | Laboratorio | Número de informe de ensayo de laboratorio |
|---|---|---|---|---|---|---|---|---|
| Suelo | F01588-SU01 | FH F3 (C <sub>28</sub> -C <sub>40</sub> ) | 6 336 | mg/Kg | 6 000 | 5,6% | AGQ PERU SAC | S-14/22581 |

Fotografía N° 1. Toma de muestra de suelo en el punto F01588-SU01, ubicado a 0,5 m aproximadamente, al norte del Pozo L\_386.

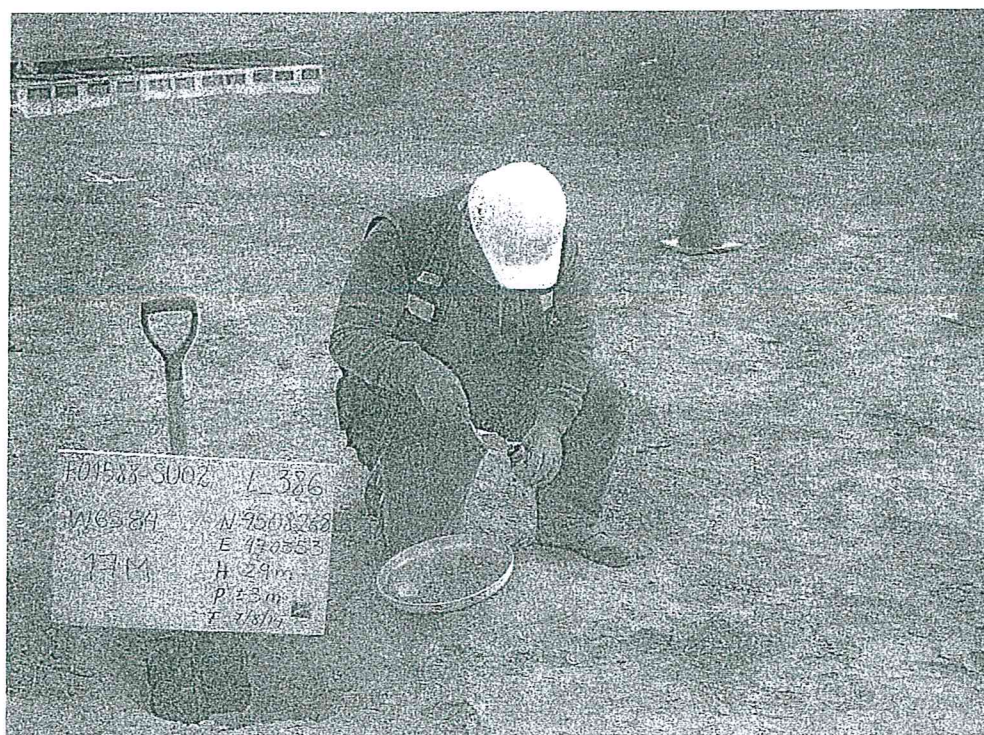
Fotografía N° 2. Toma de muestra de suelo en el punto F01588-SU02, ubicado a 6 m aproximadamente, al noreste del Pozo L\_386.

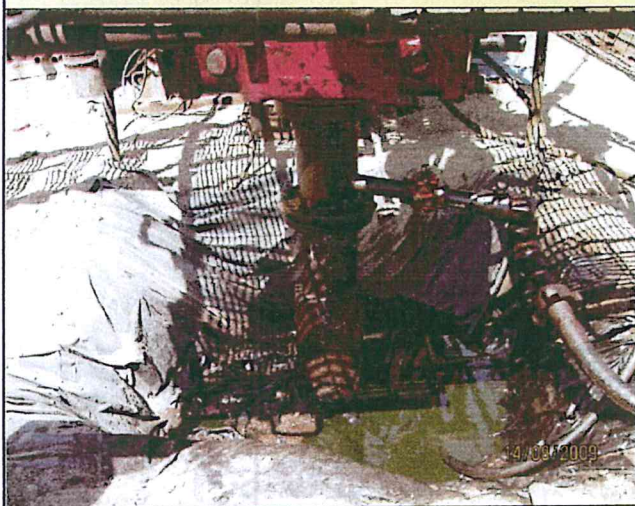
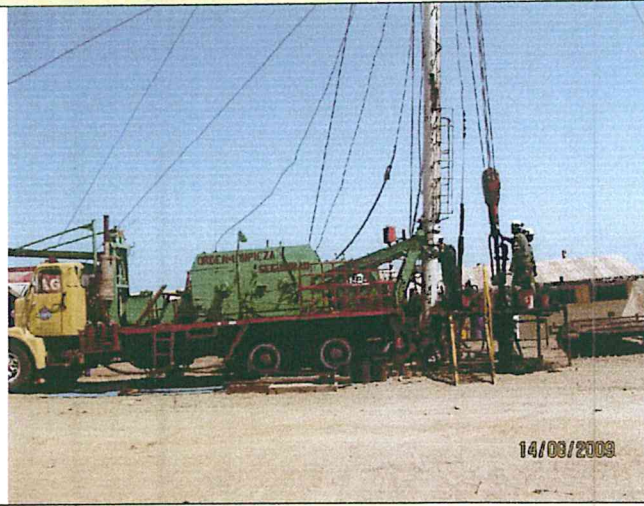
**3. REGISTRO FOTOGRÁFICO**

En el momento de la supervisión, se venían realizando trabajos de abandono definitivo de este pozo.

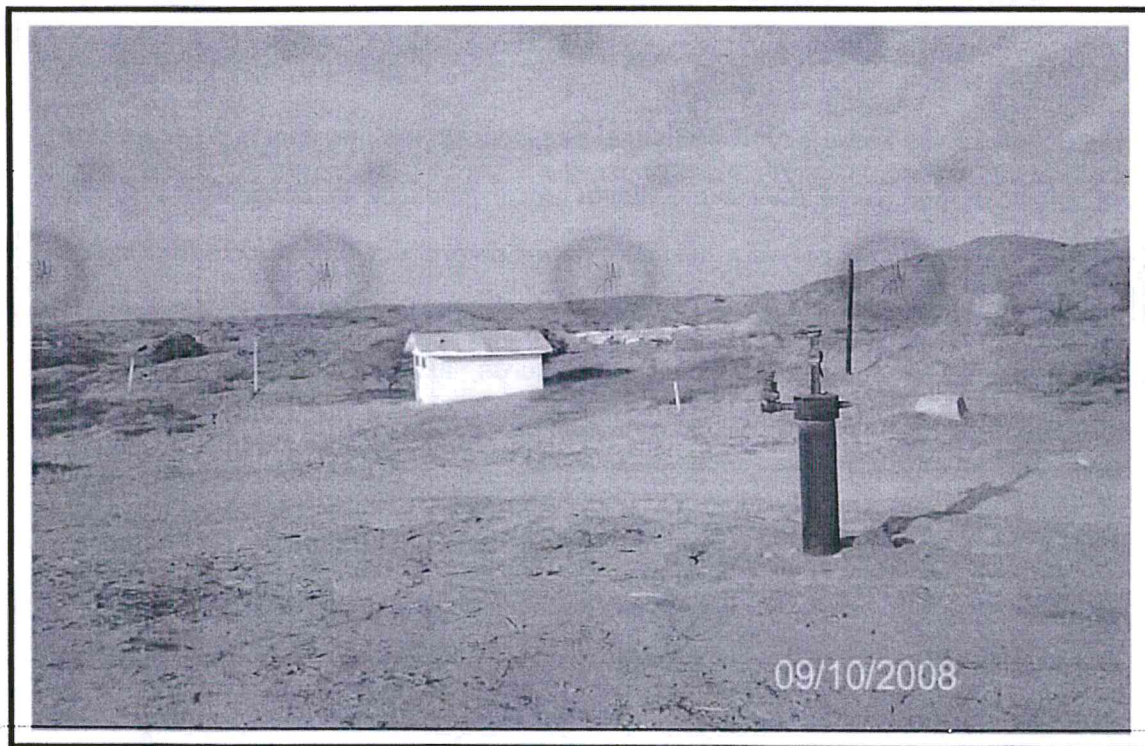
Foto 1. Estado inicial de plataforma y ubicación de pozo L-386 Cruz 1.
