INFORME N° 00004-2025-OEFA/DEAM-SSIM

ASUNTO : Informe de evaluación ambiental para la identificación del sitio impactado por actividades de hidrocarburos con código S0405, ubicado en el Lote 192, microcuenca CORR-08, en el ámbito de la cuenca del río Corrientes, distrito Trompeteros, provincia y departamento Loreto.

EXPEDIENTE DE EVALUACIÓN : 2020-05-0084

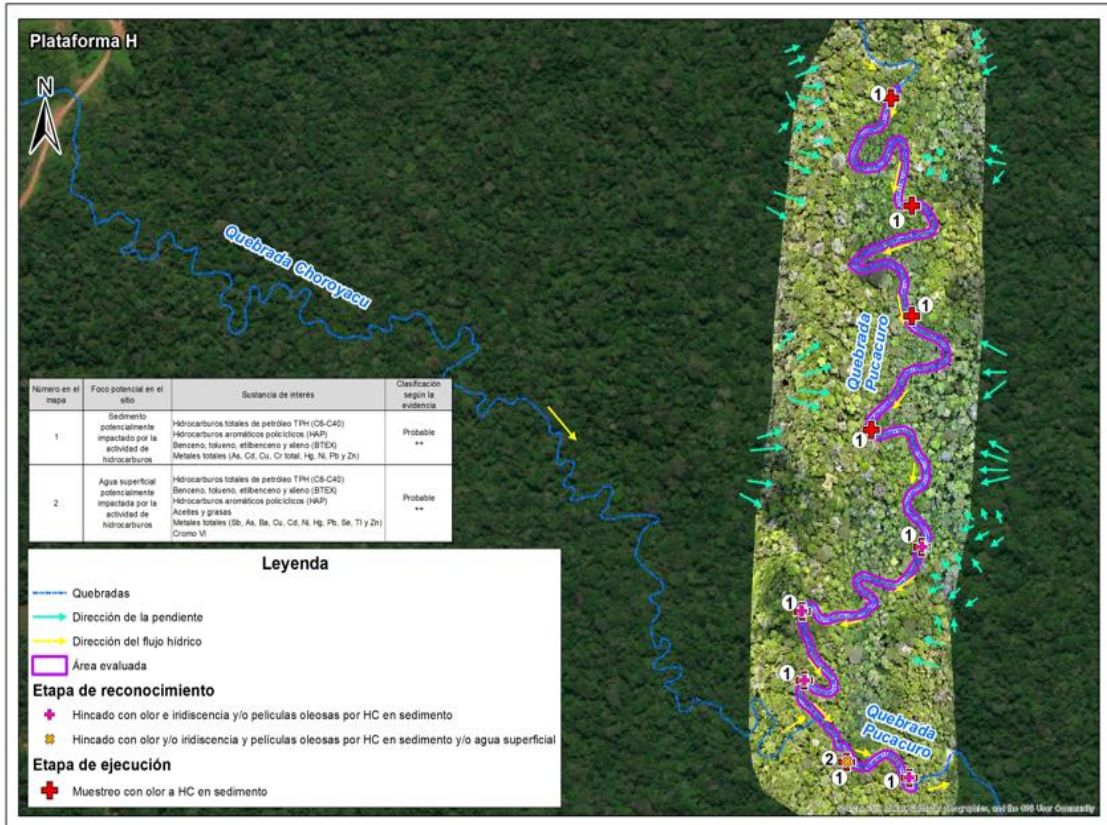
La Figura 3.2 presenta la ubicación de los focos potenciales de contaminación en el sitio S0405 y las sustancias de interés.

Figura 3.2. Focos potenciales de contaminación en el sitio S0405
HC: Hidrocarburo.

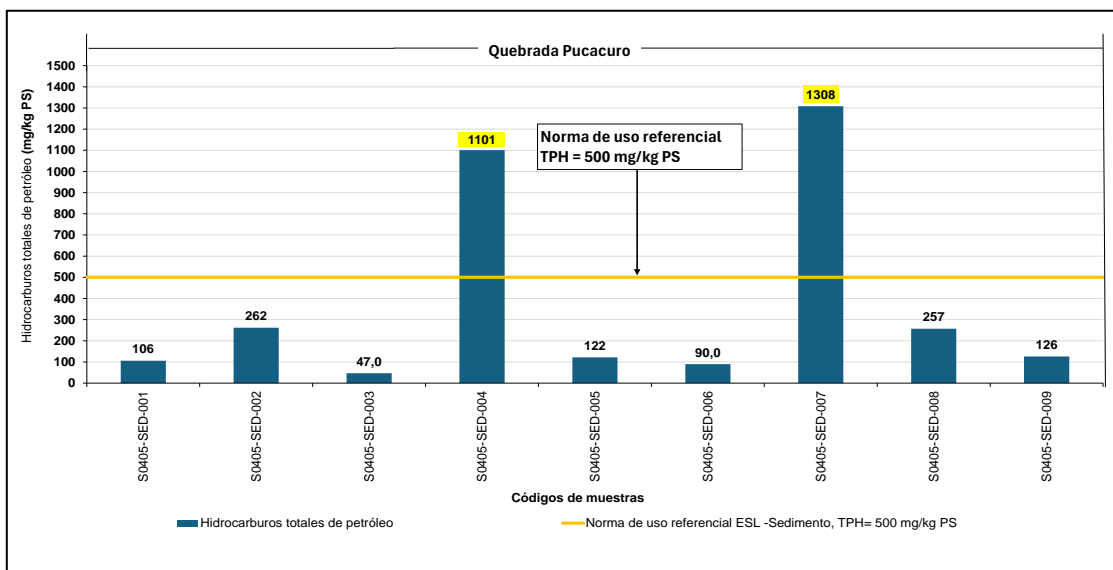
En la Figura 8.1 se presentan las concentraciones de TPH en las muestras de sedimento tomadas en el tramo de la quebrada Pucacuro que comprende el sitio; de las 9 muestras tomadas, 2 muestras con códigos S0405-SED-004 y S0405-SED-007, superan el valor ESL establecido para TPH en el Protocolo de detección ecológico para sitios impactados en el Atlántico de Canadá (Apéndice 2) de la Guía de usuario del Atlantic RBCA, para este parámetro.

Figura 8.1. Resultados de hidrocarburos totales de petróleo (TPH) de las muestras de sedimento en el sitio S0405

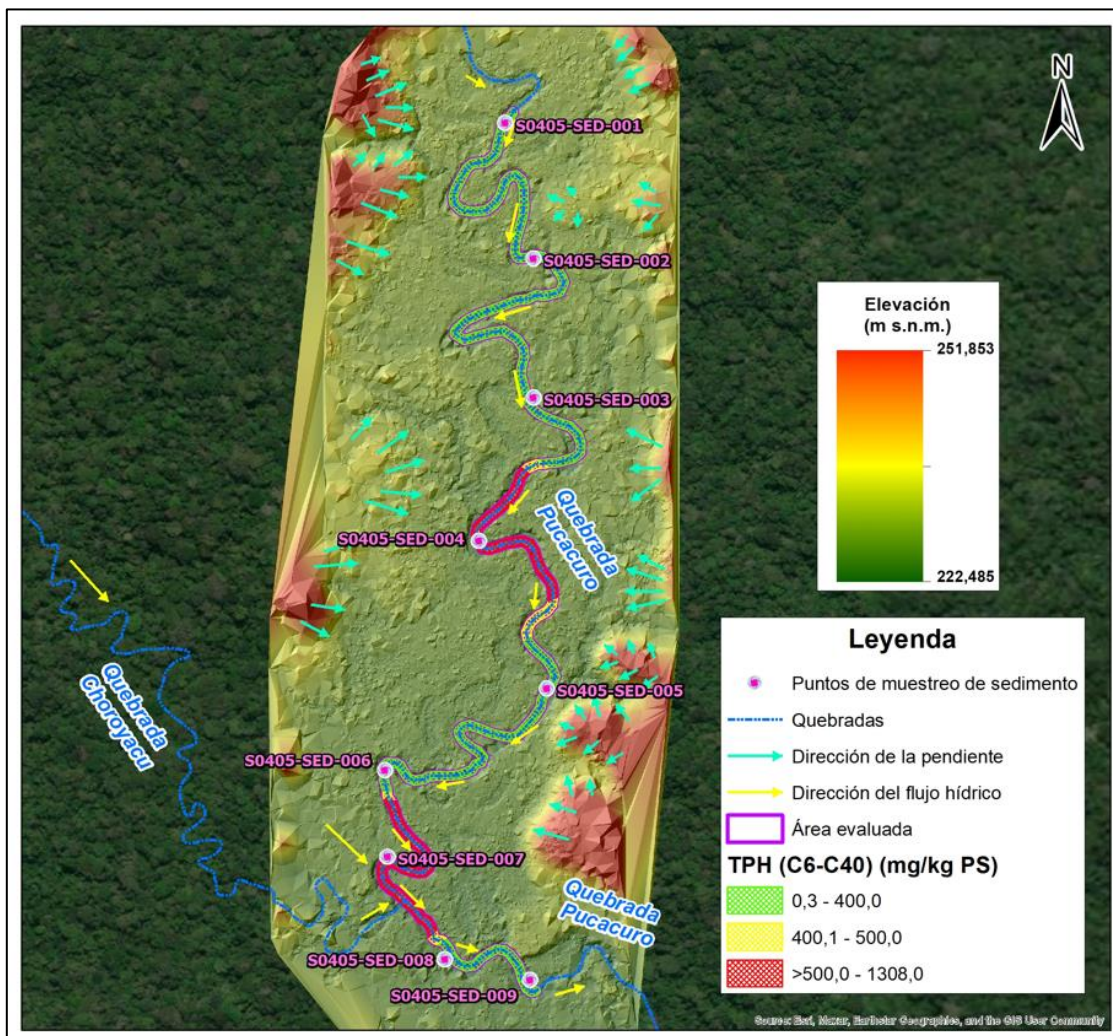
Asimismo, a los resultados obtenidos se les realizó el modelamiento de distribución espacial de las concentraciones mediante la interpolación geoestadística Kriging ordinario (KO) para estimar la posible extensión horizontal del contaminante en el área de evaluación. Tal como se puede observar en la figura 8.2, las concentraciones que exceden la norma referencial de Canadá para sedimento (TPH), se presentan en color rojo, de color amarillo hacia el sector noroeste centro y sureste del área evaluada, donde se evidencia la presencia del contaminante de interés con concentraciones cercanas a la norma referencial y de color verde se muestran las concentraciones menores.

Figura 8.2. Distribución espacial de concentraciones de TPH en sedimento del sitio S0405

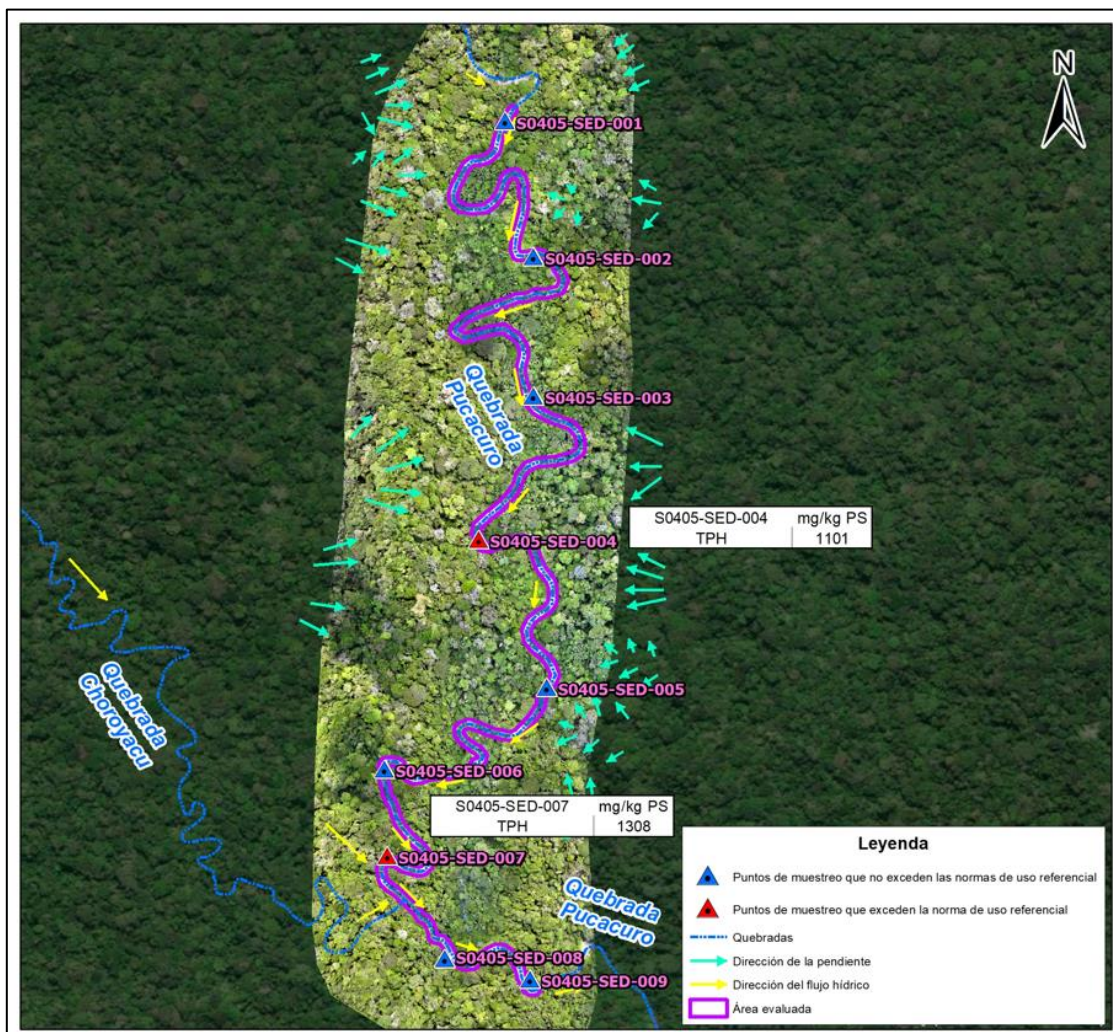
En la Figura 8.3 se presentan los puntos de muestreo de sedimento con las excedencias de las normas de uso referencial, evaluados en el sitio S0405.

Figura 8.3. Puntos de muestreo que superan las normas referenciales de sedimento en el sitio S0405

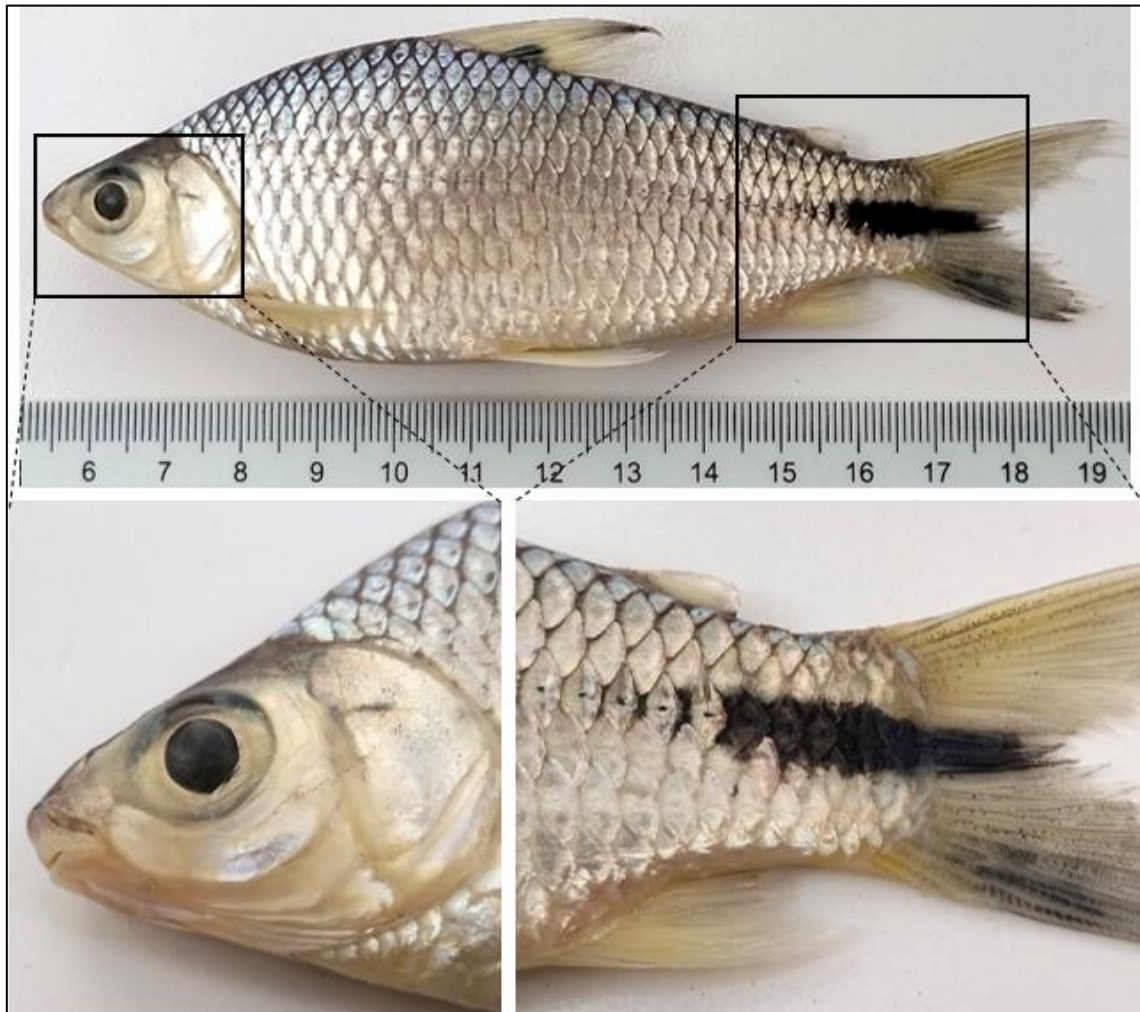
Del diagnóstico sensorial y organoléptico externo de peces detritívoros del orden Characiformes (con escamas), colectados en el punto S0560-HB-009, no se percibe iridiscencia ni presencia de manchas de hidrocarburos adheridas o impregnadas en estructuras como piel, escamas, ni en la cavidad oral ni branquial de los peces analizados. El patrón de pigmentación, el estado de las espinas y radios de las aletas, y otras estructuras, se encuentran en aparente buen estado físico (sin deformidades, con pigmentación normal, sin hematomas, ni quistes, etc.). Ver Figura 8.14.

Figura 8.14. Análisis organoléptico externo de la especie detritívora y de consumo *Steindachnerina guentheri* «chio chio». Se observa individuo adulto con patrón de pigmentación normal, estructuras externas como piel, escamas, aletas, entre otros, en aparente buen estado

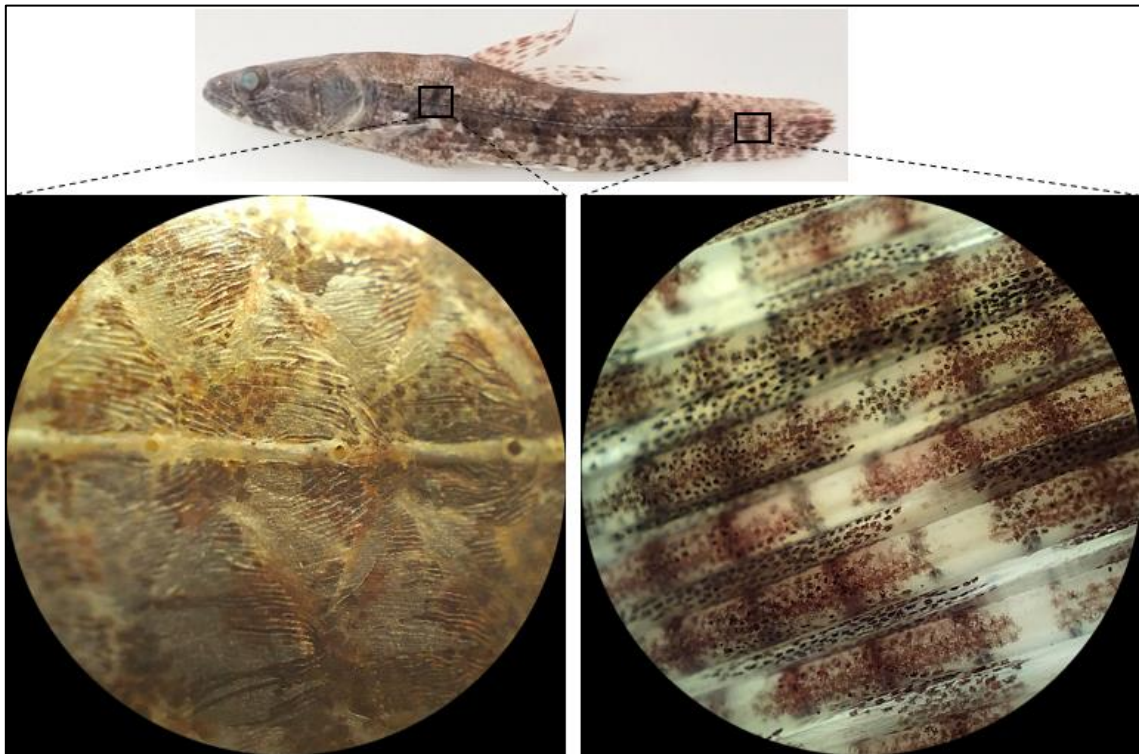
De la evaluación de peces carnívoros se observa que, individuos juveniles como *Hoplias malabaricus* «fasaco» no muestran anomalías o afectación por hidrocarburos como manchas, oleosidad, olor, etc., a nivel externo. Ver Figura 8.15.

Figura 8.15. Análisis organoléptico externo de la especie de consumo *Hoplias malabaricus* «fasaco». Se observa individuo juvenil en aparente buen estado físico

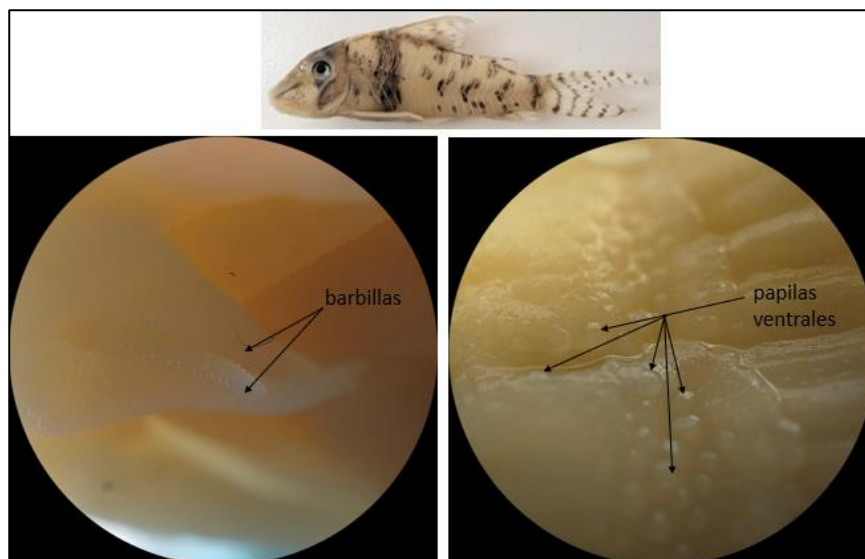
De la evaluación externa de las especies bentónicas (especies que habitan en el fondo de los ambientes acuáticos) *Corydoras cf. orcesi* «shirui» y *Limatulichthys griseus* «shitari», peces del orden Siluriformes, y colectados en el punto S0560-HB-009, se observa que estructuras como la piel, barbillas, narinas, zona oral, zona opercular, espinas y radios de aletas, así como las placas dorsales, ventrales, entre otras estructuras, se encuentran en aparente buen estado. Ver Figura 8.16 y 8.17.

Figura 8.16. Análisis organoléptico externo de *Corydoras cf. orcesi* «shirui». Se observa individuo adulto en aparente buen estado físico, sin presencia de manchas de hidrocarburos o sustancias similares en piel, barbillas, cavidad oral, papilas ventrales, cavidad opercular, entre otros

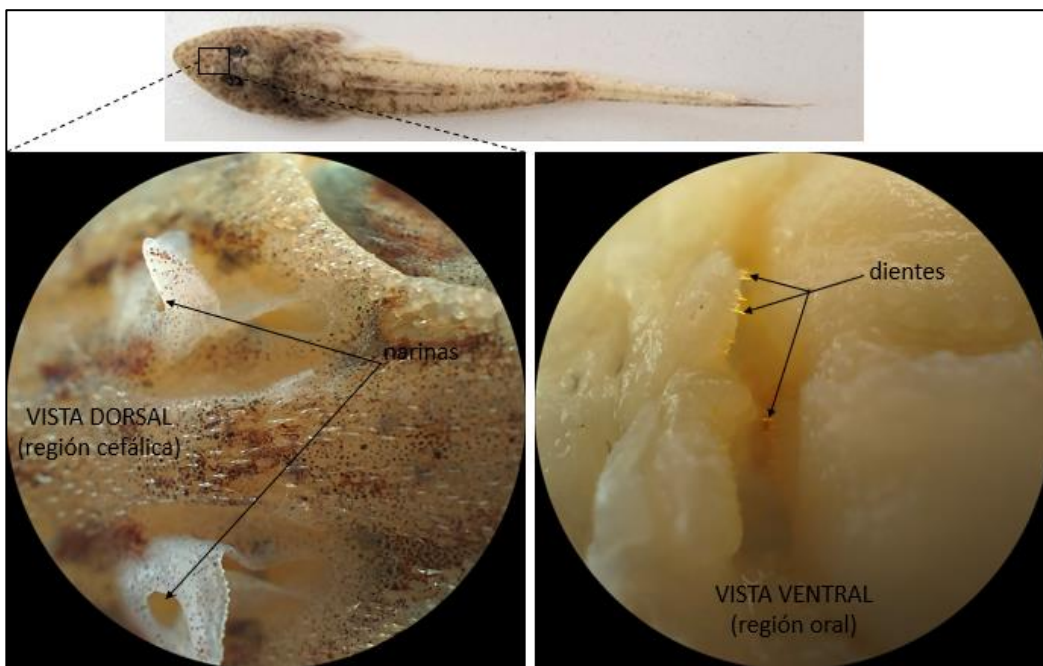
Figura 8.17. Análisis organoléptico de *Limatulichthys griseus* «shitari». No se evidencian manchas de hidrocarburos o sustancias similares en la zona dorsal ni ventral del cuerpo, observándose que, la región cefálica, oral, y estructuras como placas, barbillas, papilas, aletas, entre otros, se encuentran en aparente buen estado físico.

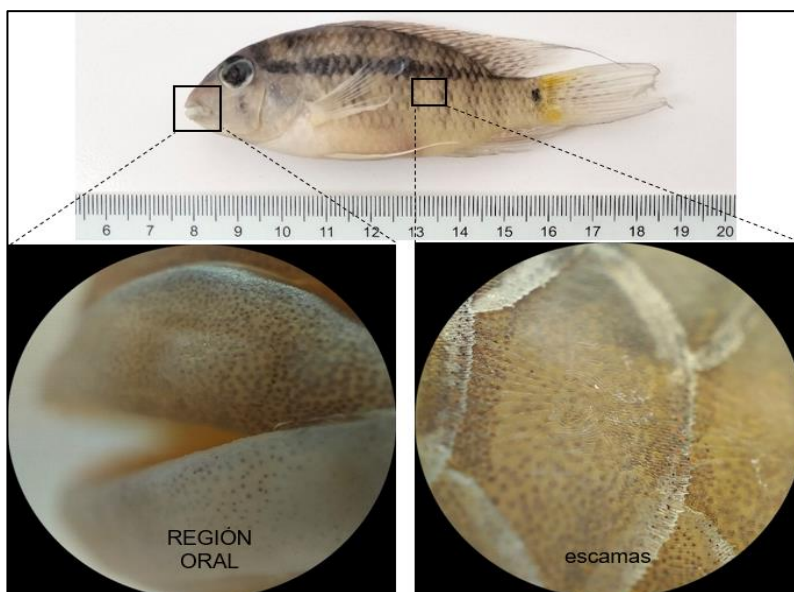
De la evaluación externa sensorial y organoléptica externa de los peces de consumo como *Bujurquina sypsilus* «bujurqui» y *Crenicichla* sp. «añashua», especies tolerantes del orden Cichliformes (peces con escamas y presencia de espinas y radios en aletas), estos no muestran ninguna alteración o afectación por hidrocarburos; asimismo, estructuras como la piel, zona oral, zona opercular, narinas, espinas y radios de aletas, entre otras estructuras, se encuentran en aparente buen estado. Ver Figura 8.18 y 8.19.

Figura 8.18. Análisis organoléptico externo de *Bujurquina sypsilus* «bujurqui». Se observa individuo adulto en aparente buen estado físico, sin manchas de hidrocarburos ni sustancias similares a nivel externo

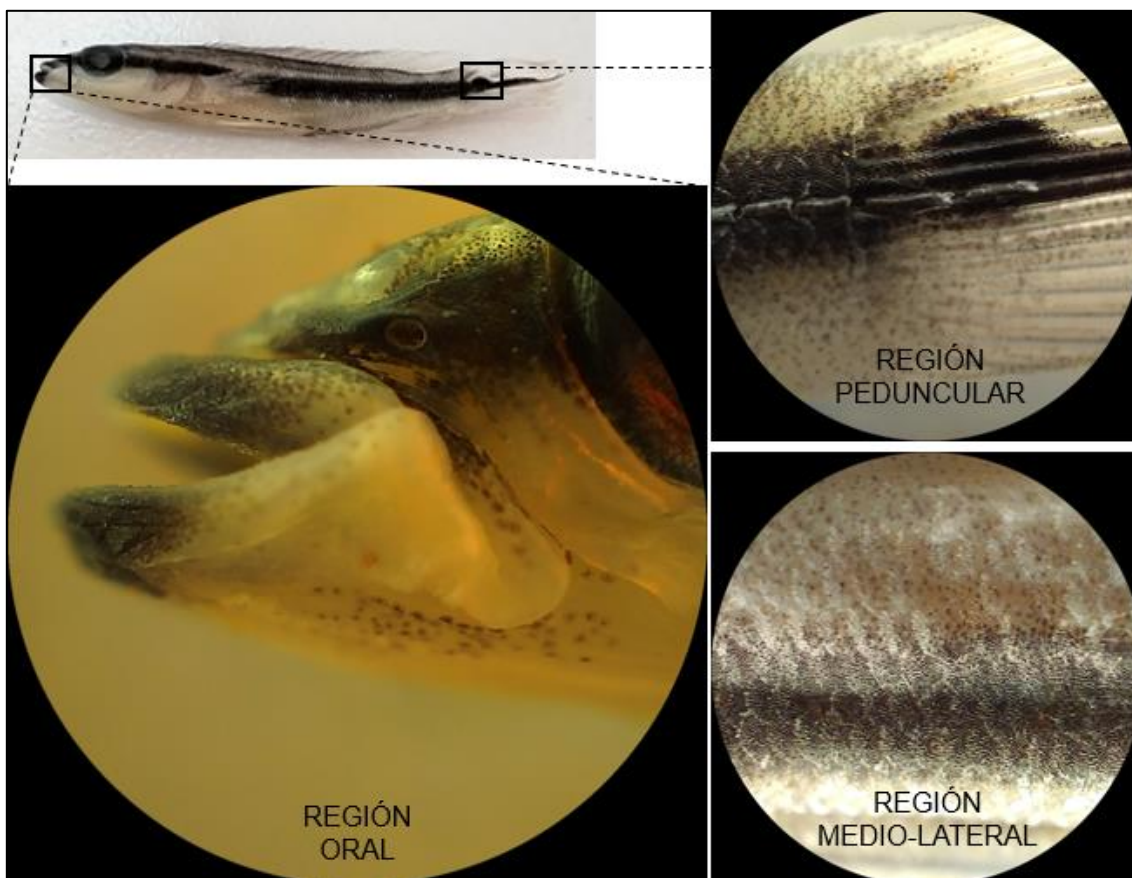
Figura 8.19. Análisis organoléptico externo de *Crenicichla sp.* «añashua». Se observa individuo juvenil en aparente buen estado físico, sin manchas de hidrocarburos ni sustancias similares a nivel externo

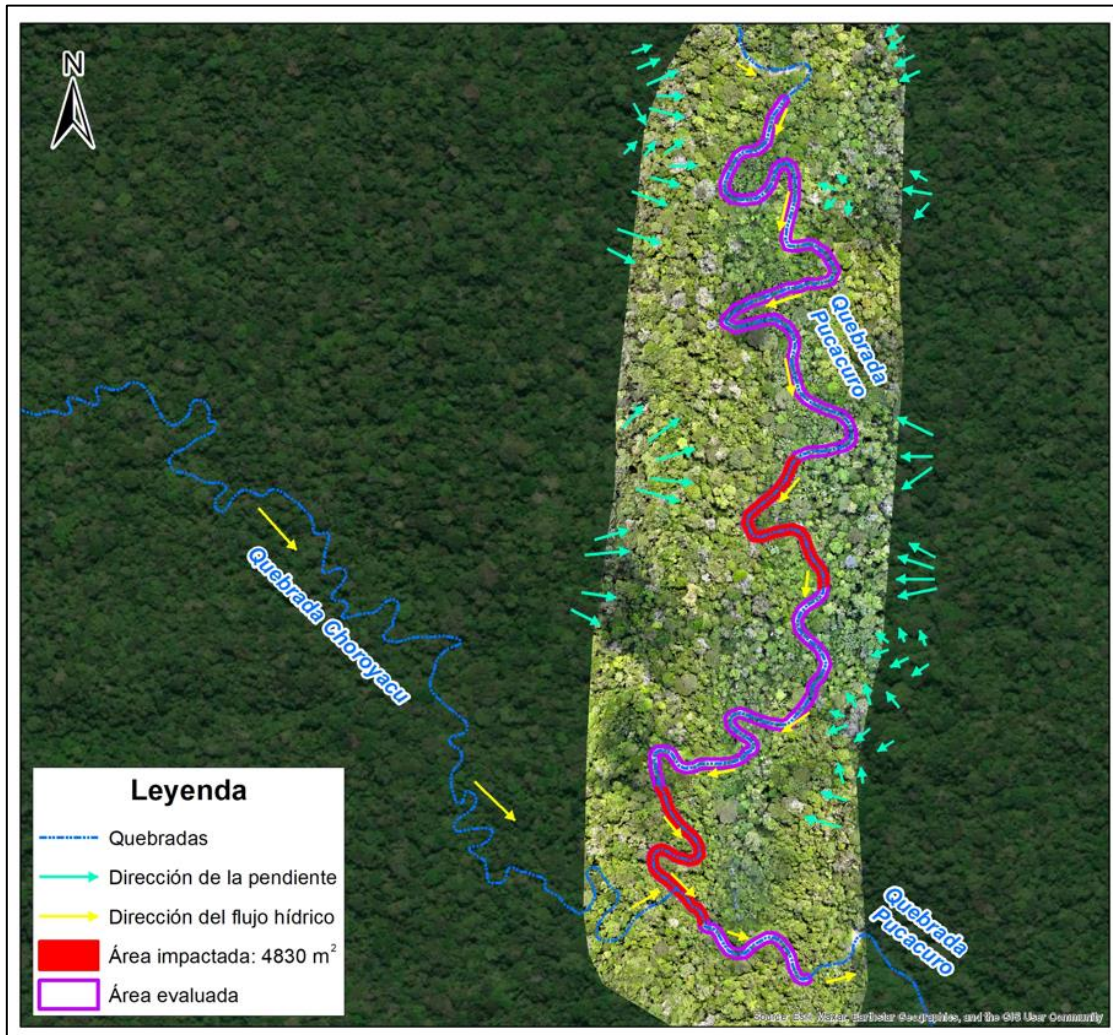
La Figura 8.2 muestra el área de dispersión (en el plano horizontal) del contaminante que excede el valor de la norma de uso referencial para sedimento (TPH) en el sitio S0405. Esta área representa un área impactada de 4830 m² (0,483 ha) para el sitio S0405, correspondiente a sedimento contaminado, tal como se muestra en la Figura 9.1.

Figura 9.1. Área impactada del sitio S0405
