Organismo de Evaluación y
Fiscalización Ambiental - OEFA

INFORME N° 00044-2023-OEFA/DEAM-SSIM

ASUNTO : Informe de evaluación ambiental para la identificación del sitio impactado por actividades de hidrocarburos con código S0350, ubicado en la microcuenca PAS-46, en el ámbito de la cuenca del río Pastaza, distrito Andoas, provincia Datem del Marañón y departamento Loreto.

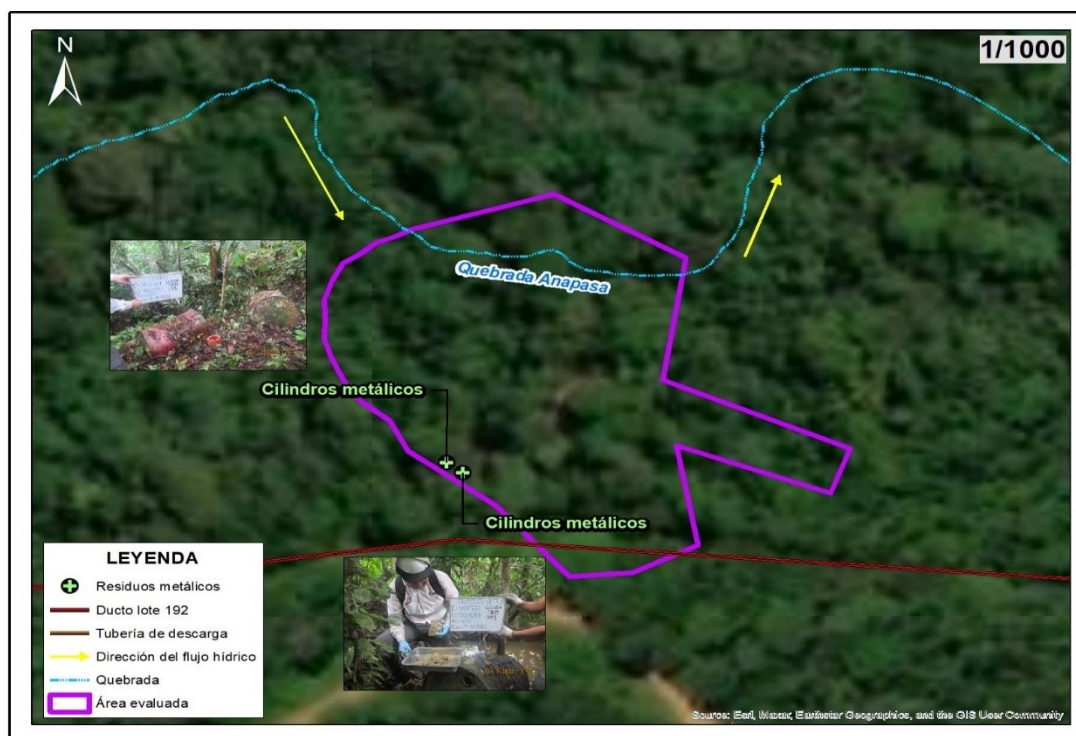
Figura 3.3. Residuos sólidos metálicos identificados en el sitio S0350

Residuos	Coordenadas UTM WGS84 – Zona 18M		Producto asociado	Estado	Ubicación respecto del sitio S0350	Observación adicional
	Este (m)	Norte (m)				
Cilindros metálicos*	342387 342391	9688598 9688595	Se desconoce	Deteriorados (en proceso de oxidación y corrosión)	Sector suroeste dentro del sitio	Se observó cilindros metálicos vacíos semienterrados y mal dispuestos sobre el suelo, en la ubicación y alrededores del punto de muestreo S0350-SU-007, ocupando un área aproximada de 10 m ² . Se observó presencia abundante de vegetación herbácea y arbustiva (Ver registros fotográficos N.º 21 y 22 del Anexo I)

Residuos	Coordenadas UTM WGS84 – Zona 18M		Observación adicional
	Este (m)	Norte (m)	
Cilindros metálicos	342387 342391	9688598 9688595	Se observó cilindros metálicos vacíos (semienterrados y a nivel de suelo) mal dispuestos y deteriorados (en proceso de oxidación y corrosión por estar expuestos a la intemperie), ubicados en el sector suroeste del sitio, rodeado por abundante vegetación herbácea y arbustiva. La presencia de estos cilindros abarca un área aproximada de 10 m ² . Estos cilindros se encuentran en la ubicación del punto de muestreo S0350-SU-007. Ver registros fotográficos N.º 21 y 22 del Anexo I.

relacionado con la actividad petrolera y tienen una disposición final inadecuada. Además que se advierte que se encuentran en la misma ubicación del punto de muestreo S0350-SU-007 que registró excedencia de los ECA para Suelo, uso agrícola, para cromo VI, en una zona con pendiente a favor del punto donde se tomó la muestra S0350-SU-005-PROF que también registró excedencia para dicho parámetro; asimismo, estos cilindros, de acuerdo con lo observado en campo presentaron evidencias de oxidación y deterioro, lo que podría estar relacionado a una posible pérdida del contenido de los mismos.

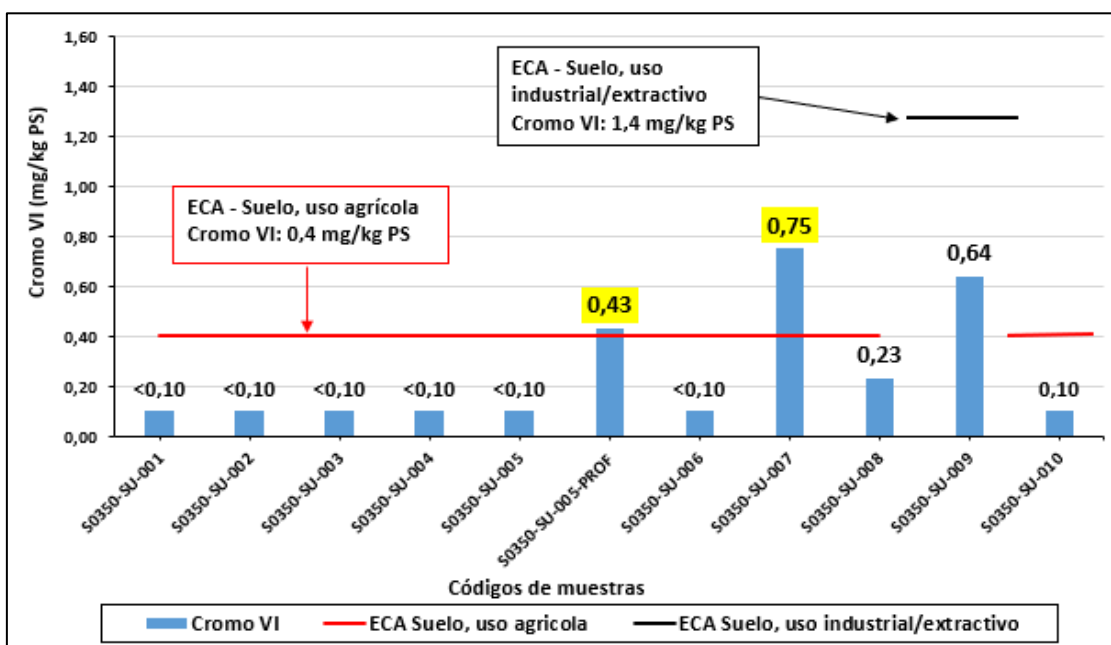
Figura 8.1. Resultados de cromo VI de las muestras de suelo en el sitio S0350

En la Figura 8.1 se presentan las concentraciones de cromo VI en las muestras de suelo tomadas en el sitio S0350; de las 11 muestras tomadas, las muestras con código S0350-SU-005-PROF y S0350-SU-007 (tomadas a una profundidad entre 1,00 – 1,20 m), superaron los ECA para Suelo, uso agrícola, para este parámetro.

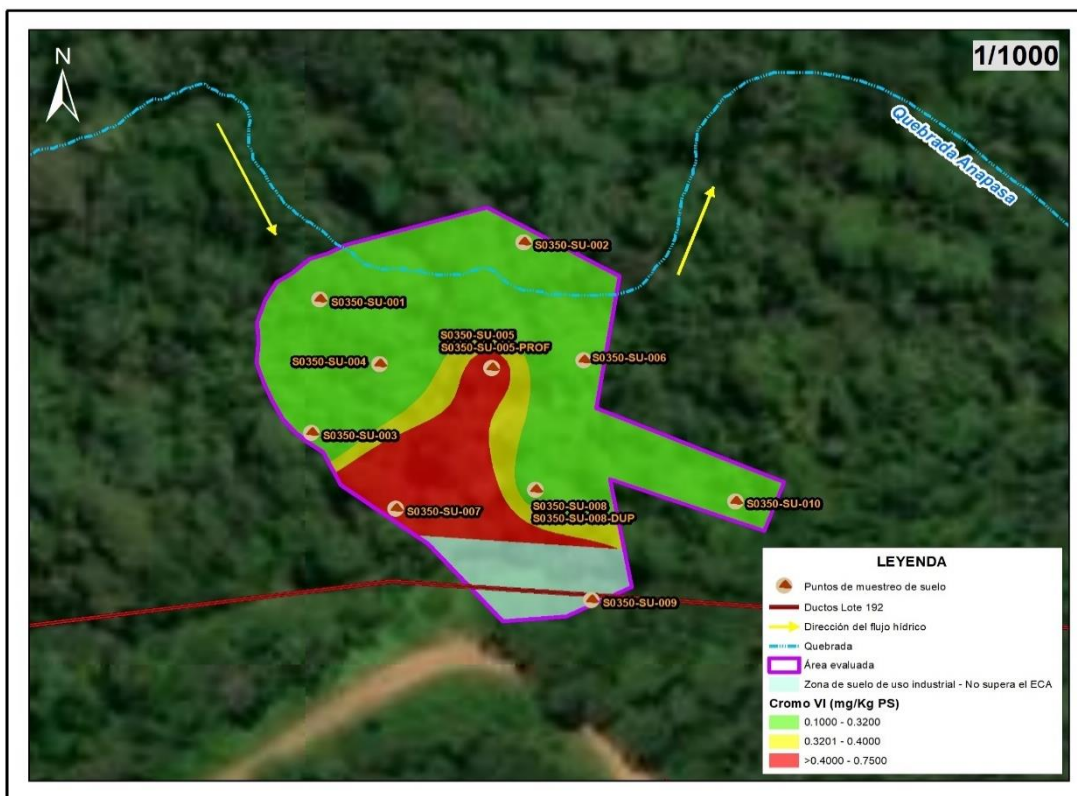
Figura 8.2. Distribución espacial de concentraciones de cromo VI en suelo del sitio S0350

Igualmente, a los resultados obtenidos se les realizó el modelamiento de las concentraciones mediante la interpolación espacial Kriging ordinario (KO), para estimar la posible extensión del contaminante en el área de evaluación, las concentraciones que exceden los ECA son resaltadas de color rojo, de color amarillo las concentraciones cercanas al ECA y de verde se muestra la presencia del contaminante de interés con concentraciones menores, tal como se puede evidenciar en la siguiente figura:

Además, del análisis espacial completo de la distribución de las muestras, los resultados obtenidos para el cromo hexavalente, por la disposición del ducto y de la ubicación de los residuos (cilindros metálicos), la contaminación podría haber sido causada por actividades relacionadas con el ducto (operación, mantenimiento o fallas en su funcionamiento) dentro del sitio o en sus inmediaciones y/o la presencia de los residuos ubicados en sitio (ver Figura 8.2).

La Figura 8.2, muestra la dispersión del contaminante cromo VI que excedió los ECA para Suelo para, uso agrícola, estimándose un área de 1261 m² (0,126 ha); asimismo, la Figura 8.9 y Figura 9.1 muestran el área de emplazamiento de los residuos sólidos mal dispuestos (cilindros que abarcan un área de 10 m²) que se superpone con el área con suelo contaminado con cromo VI. Además, respecto al área contaminada de sedimento, las figuras 8.5 y 8.7 muestran la dispersión de TPH y arsénico, que excedieron los valores de las normas de uso referencial, estimándose un área de 331 m² (0,033 ha). En ese sentido, el área total impactada del sitio es 1592 m² (0,159 ha) correspondiente a la adición de las áreas de suelo y sedimento impactadas, tal como se muestra en la Figura 9.2.

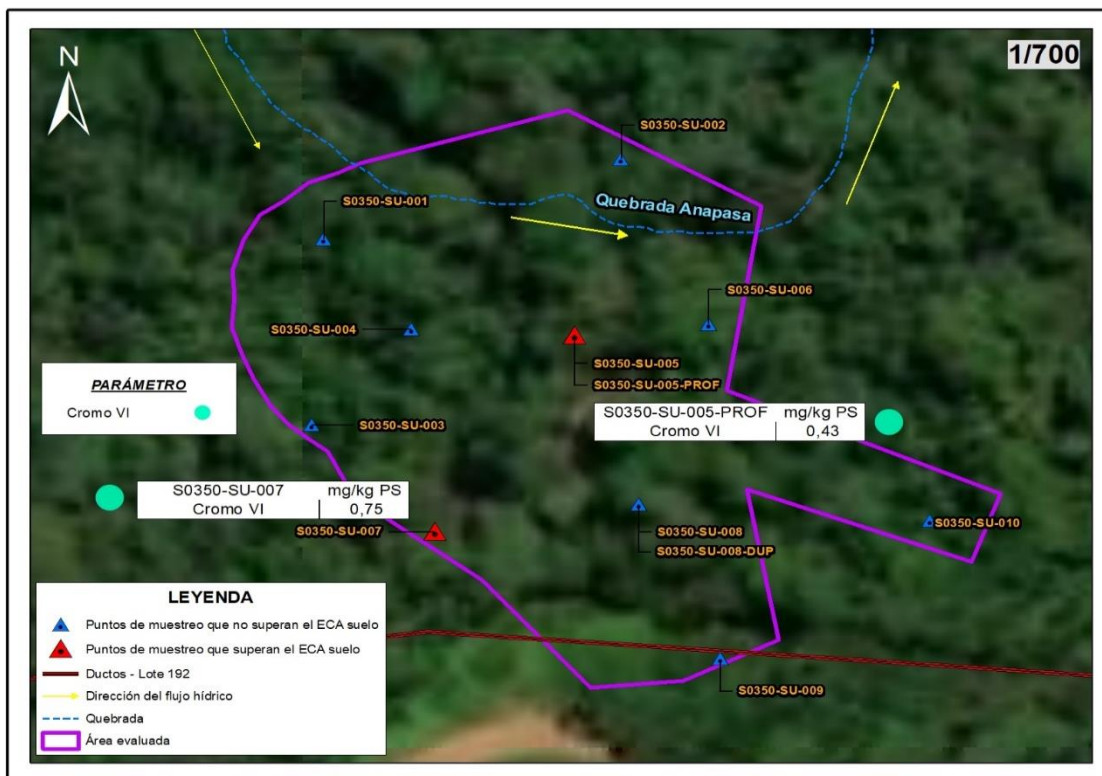
Figura 8.3. Muestras que superaron los ECA Suelo, en al menos un parámetro en el sitio S0350

En la Figura 8.3 se muestran los puntos de muestreo de suelo que exceden al menos uno de los parámetros de los ECA para Suelo, uso agrícola, evaluados en el sitio S0350.

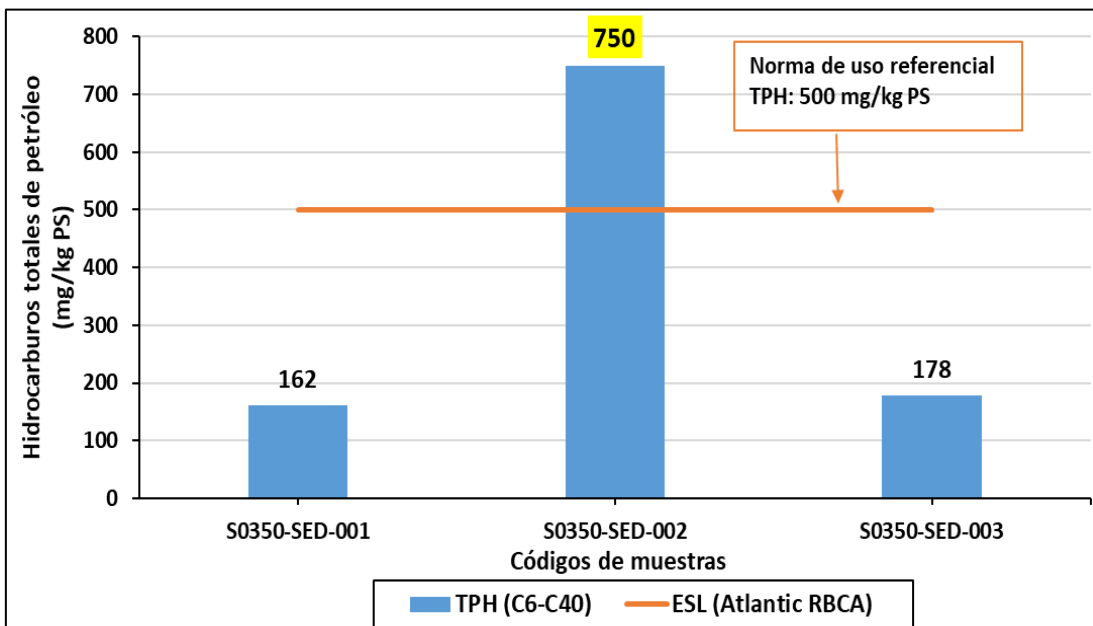
Figura 8.4. Resultados de hidrocarburos totales de petróleo (TPH) de las muestras de sedimento para el sitio S0350

En la Figura 8.4 se presentan las concentraciones de TPH en las muestras de sedimento tomadas en el sitio S0350; de las 3 muestras tomadas, 1 muestra con código S0350-SED-002 supera el valor ESL establecido para TPH en el Protocolo de detección ecológico Anexo 2 del Manual de usuario del Atlantic RBCA para sitios impactados en el Atlántico canadiense, para este parámetro.

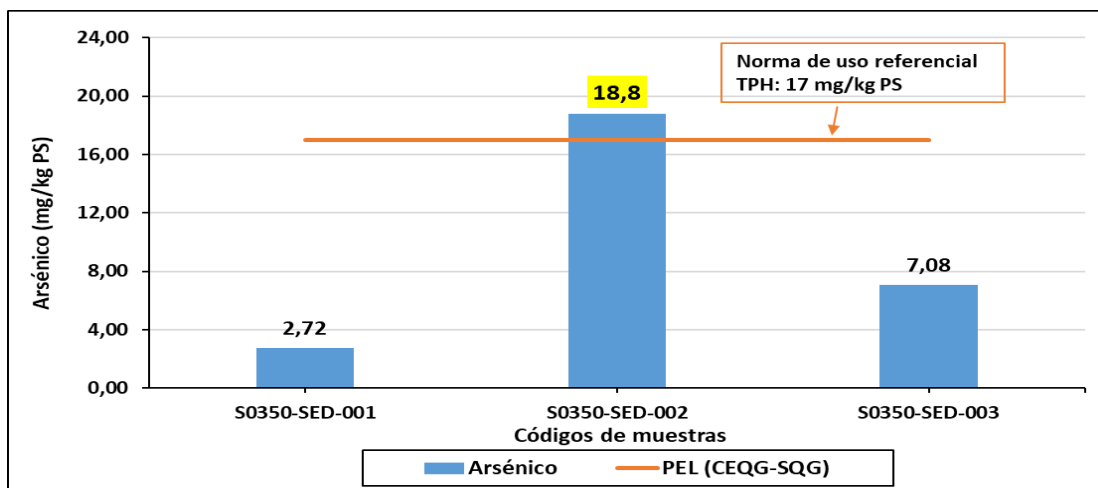
Figura 8.6. Resultados de hidrocarburos totales de petróleo (TPH) de las muestras de sedimento para el sitio S0350

En la Figura 8.6 se presentan las concentraciones de arsénico en las muestras de sedimento tomadas en el sitio S0350; de las 3 muestras tomadas, 1 muestra con código S0350-SED-002 supera el valor PEL de la Guía de calidad ambiental canadiense para sedimentos de aguas continentales, para este parámetro.

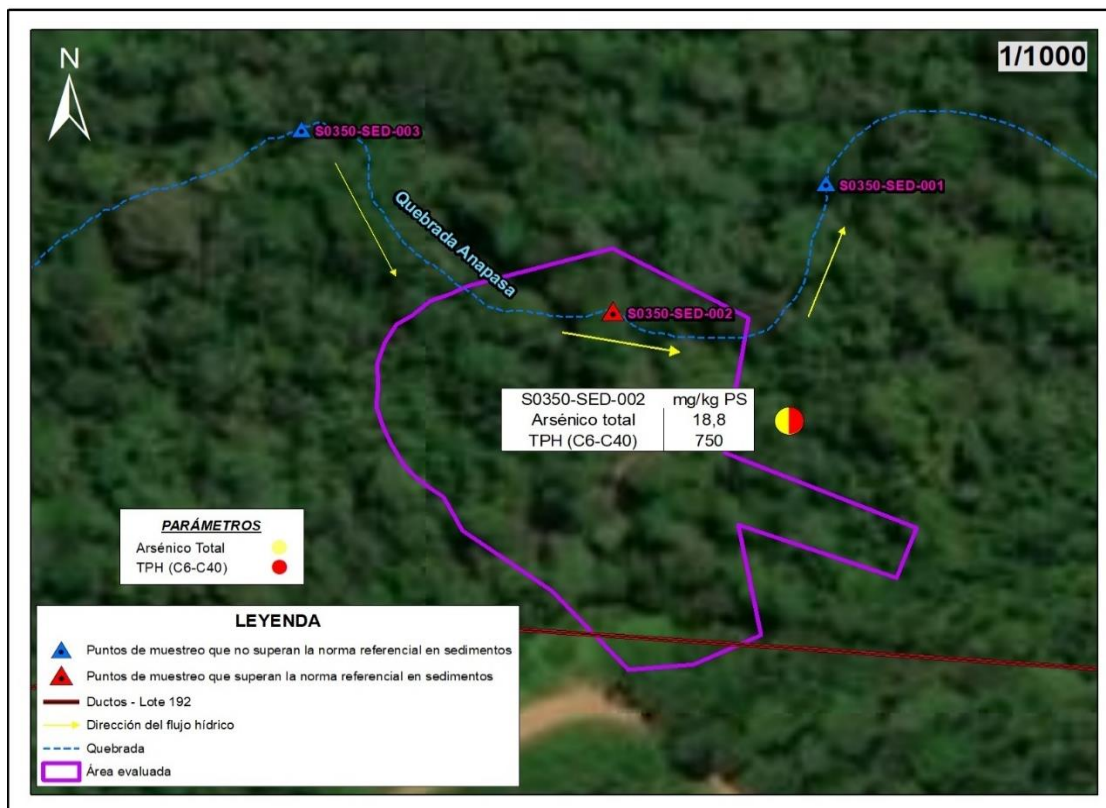
Figura 8.8. Muestras que superan la norma referencial de sedimento para el sitio S0350

En la Figura 8.8 se muestran los puntos de muestreo de sedimento con las excedencias de las normas de uso referencial, evaluados para el sitio S0350.
