Organismo de Evaluación y Fiscalización Ambiental - OEFA

INFORME N° 1220 - 2014-OEFA/DE-SDCA

ASUNTO : Identificación de pasivo ambiental del subsector hidrocarburos con código de Ficha OEFA F01350, ubicado en el Lote VII/VI (Ex Lote VII), en el distrito de La Brea de la provincia Talara del departamento de Piura.

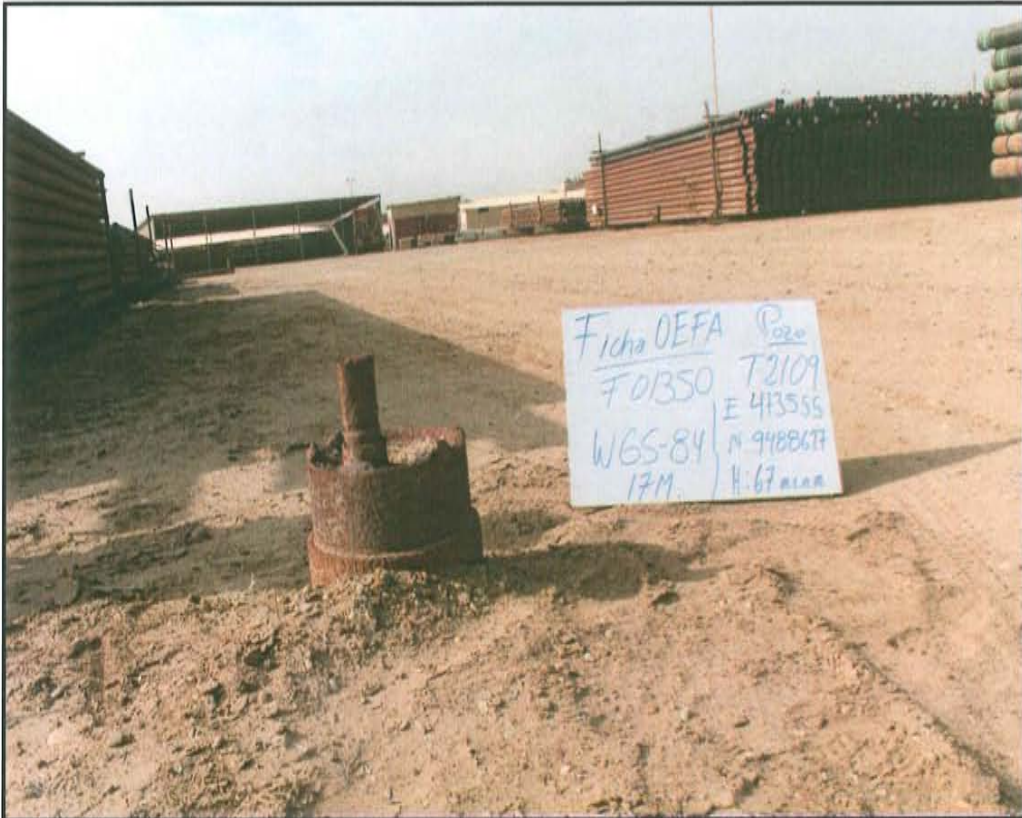
14. En la visita realizada por el OEFA el 05 de julio del 2014, se observó un pozo inactivo ubicado dentro del Almacén Verdún, el cual posee acceso vehicular directo. Se visualiza casing de 11 plg de diámetro que emerge 0,2 m desde la superficie del suelo, presenta una cubierta de fierro corroído a partir del cual sobresale un tubo de 2 plg de diámetro y 0,1 m de altura. No se evidencia válvulas ni otro accesorio de cierre que asegure su hermetismo; sin embargo, no se percibe olores característicos a hidrocarburos, ni afloramiento superficial de líquidos, no se aprecia suelo impregnado con hidrocarburo a nivel superficial (ver Anexos 1 y 2).

16. En ese sentido, de la revisión documentaria y evaluación in situ se tiene que el pozo se encuentra mal abandonado, toda vez que no se encuentra herméticamente cerrado ni en condiciones seguras para el abandono, conforme se establece en el Artículo 2° del Decreto Supremo N° 032-2004-EM – Reglamento de las Actividades de Exploración y Explotación de Hidrocarburos⁶.

Fotografía N° 1. Pozo T 2109 presenta casing de 11 plg que emerge 0,2 m desde la superficie del suelo, que presenta cubierta de fierro corroído.

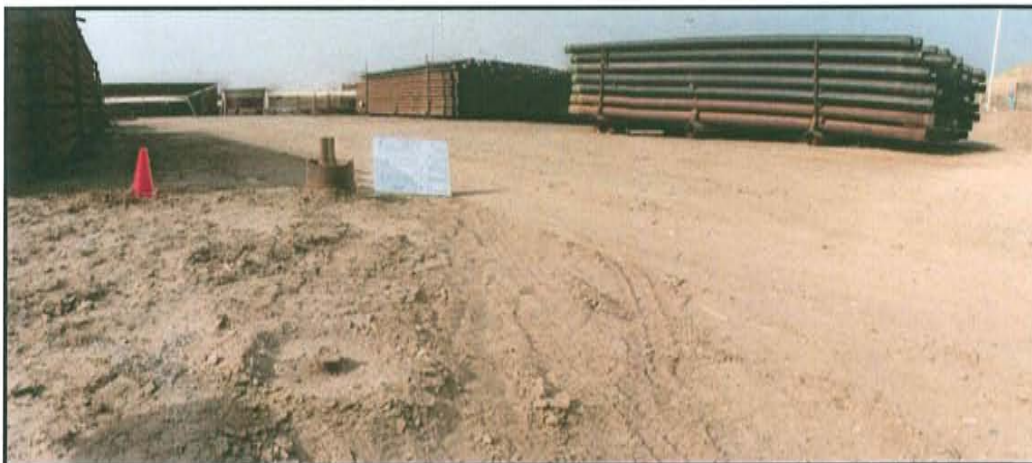
Fotografía N° 2. Vista panorámica del pozo T 2109 dentro de Almacén Verdún.

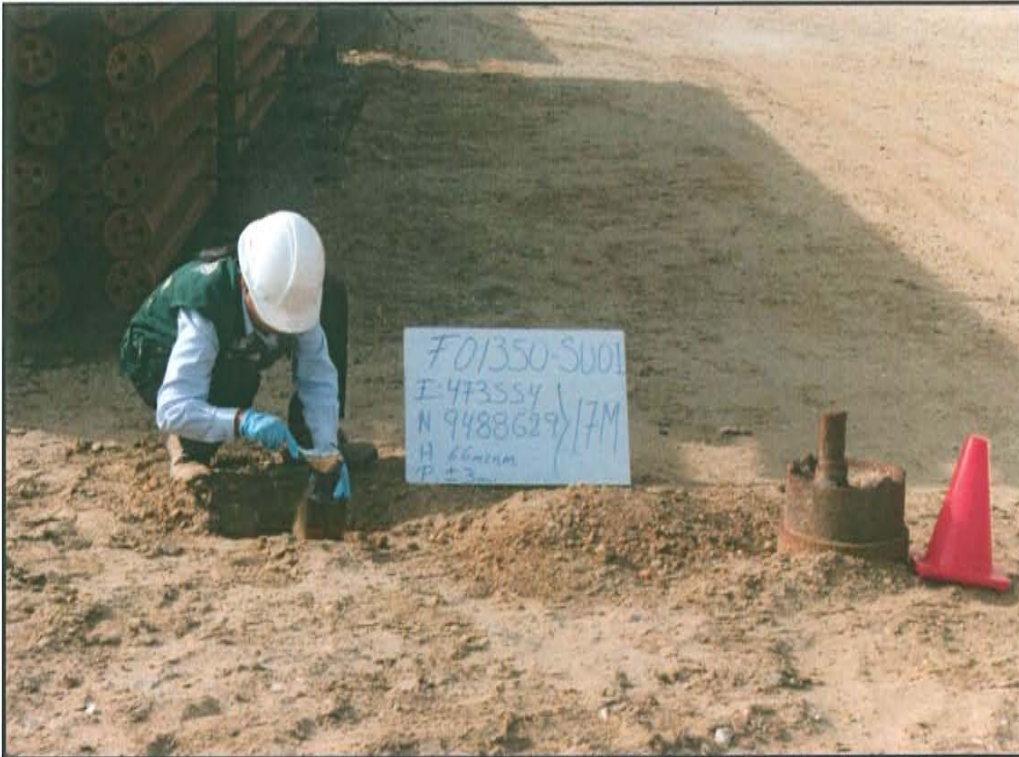
20. Los resultados obtenidos muestran la presencia de hidrocarburos en el suelo, correspondiente a la Fracción de hidrocarburos F2 y Fracción de hidrocarburos F3 del punto de muestreo F01350-SU01; sin embargo, sus concentraciones no superan el ECA⁷ para Suelo de uso industrial/extractivo, por lo que la estimación del nivel de riesgo se realizará en función a la estructura del pozo mal abandonado.

Fotografía N° 3. Toma de muestra en el punto F01350-SU01, ubicado a 1,2 m de distancia del casing del pozo T 2109.

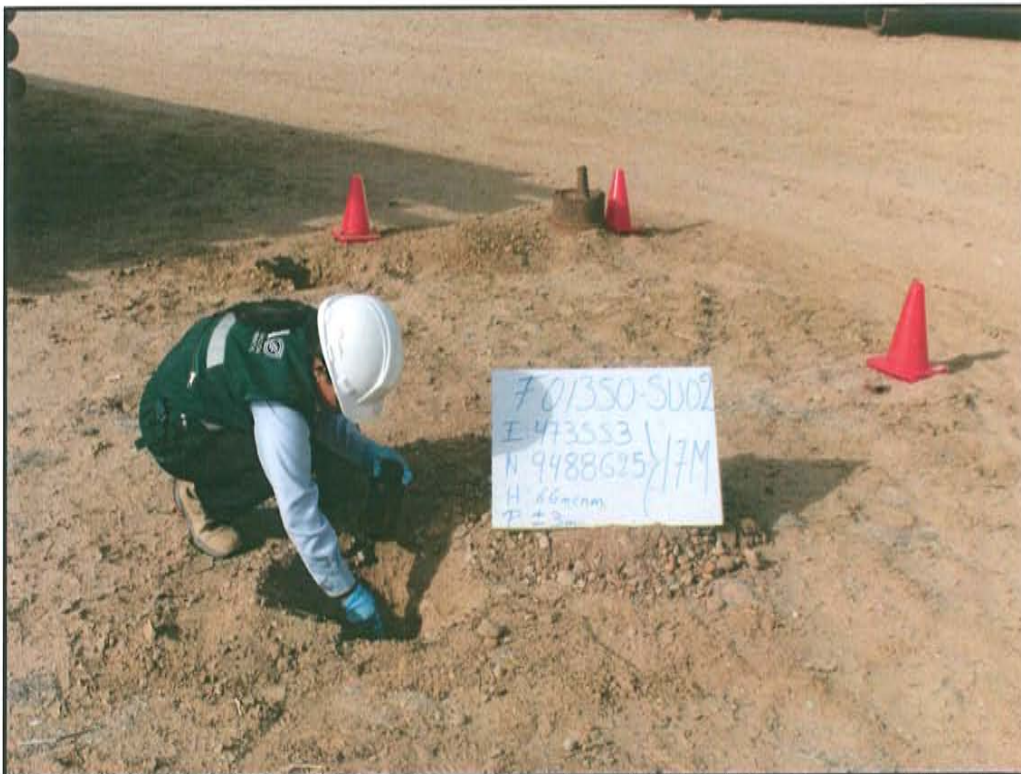
Fotografía N° 4. Toma de muestra en el punto F01350-SU02, ubicado a 2,4 m de distancia del casing del pozo T 2109.

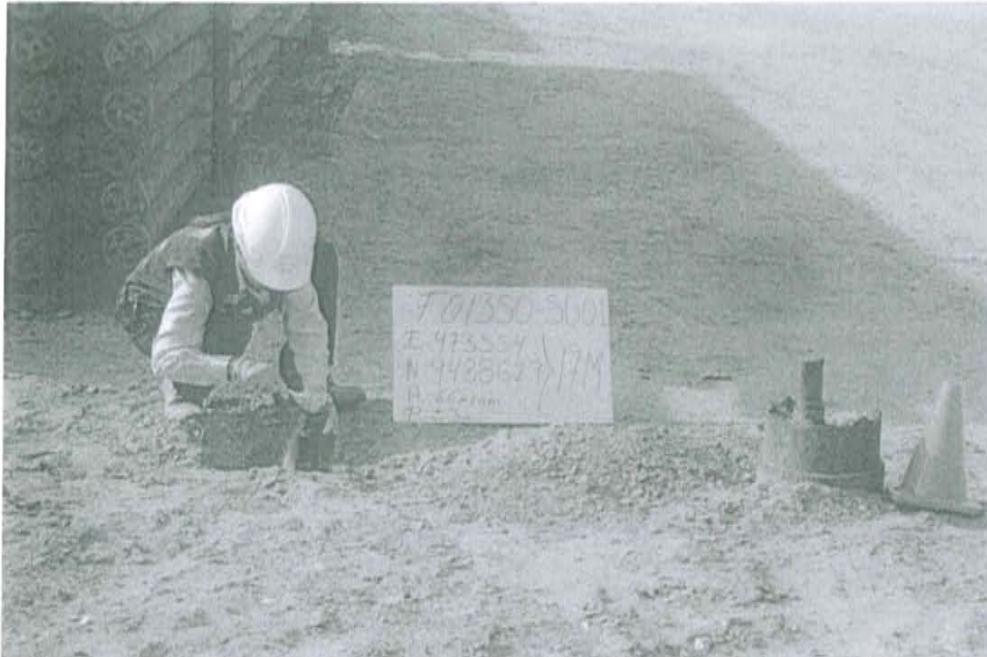
Fotografía N° 1. Toma de muestra en el punto F01350-SU01, ubicado a 1,2 m de distancia del casing del pozo T 2109 a una profundidad de 0,35 m de la superficie del suelo.

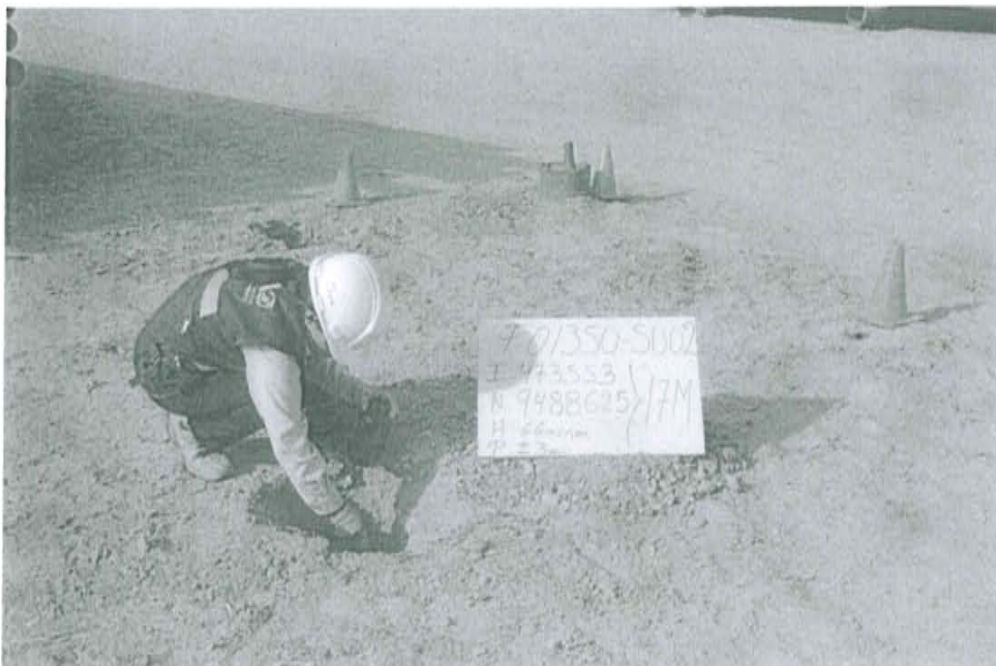
Fotografía N° 2. Toma de muestra en el punto F01350-SU02, ubicado a 2,4 m de distancia del casing del pozo T 2109 a una profundidad de 0,35 m de la superficie del suelo.

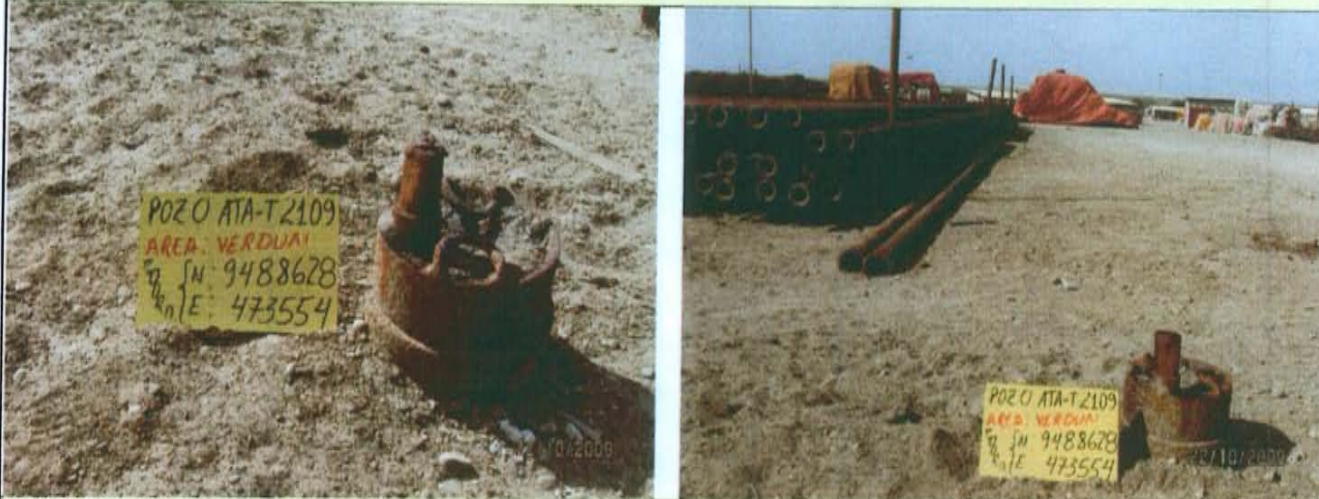
Pozo ATA, ubicado y tapado con una cubierta de fierro y está dentro del patio de almacén de materiales de Verdum; este pozo está expuesto unos 20 cm. sobre la superficie del suelo.

El inadecuado abandono del pozo.
