## REPORTE DE ALERTA DE EAS

### REPORTE DE ALERTA N° 01

Expediente de evaluación: 003-2022-DEAM-EAS

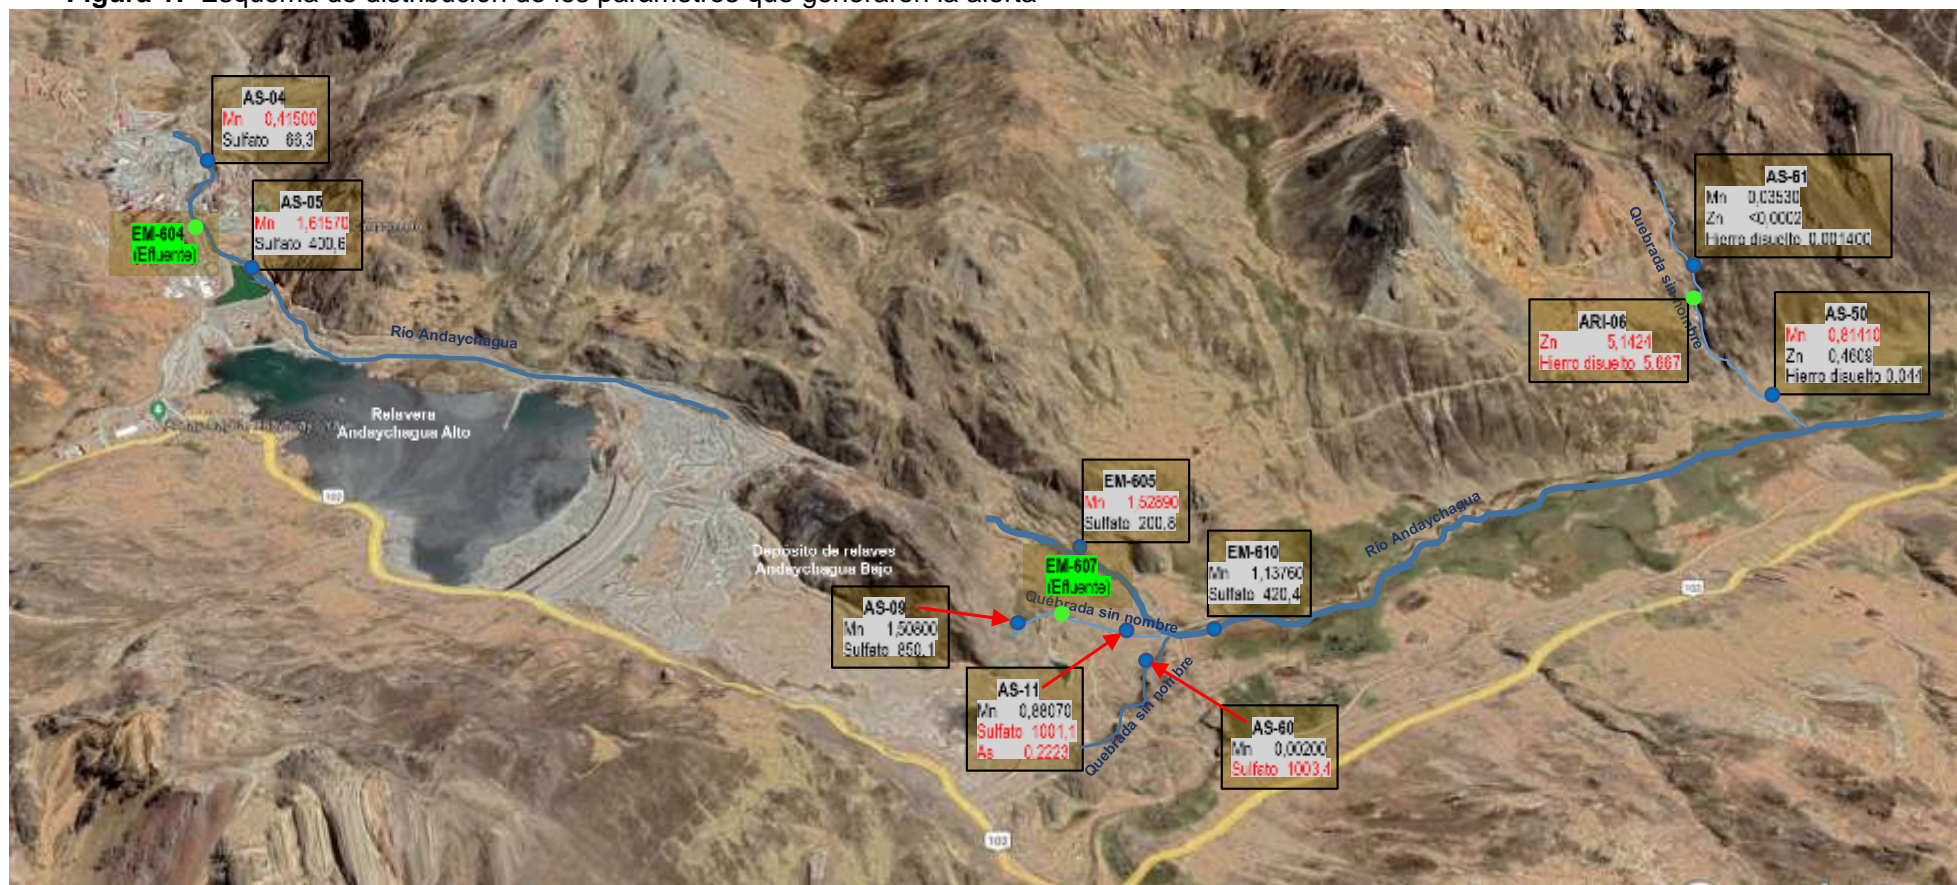
**Figura 1:** Esquema de distribución de los parámetros que generaron la alerta

El punto AS-11 y AS-60 presentó concentraciones de sulfato que superaron los valores establecidos en los ECA para agua 2017 (Categoría 3), aprobado mediante D.S. N° 004-2017-MINAM.

El punto de monitoreo AS-11 presentó concentraciones de arsénico que superaron los valores de la Ley General de aguas, Clase III, aprobado mediante D.S. N° 007-83-SA; y del Estándar Nacional de Calidad Ambiental para Agua, Categoría 3, riego de vegetales aprobado mediante D.S. N° 004-2017 MINAM.

Los puntos de monitoreo AS-09, AS-11, AS-05, AS-04, AS-50, EM-605 y EM-610 presentaron concentraciones de manganeso que superaron los valores del Estándar Nacional de Calidad Ambiental para Agua, Categoría 3, riego de vegetales aprobado mediante D.S. N° 004-2017 MINAM.

El punto ARI-06 presentó concentraciones de hierro disuelto y zinc que superaron los valores de los Límites Máximos Permisibles para la descarga de efluentes líquidos de Actividades Minero – Metalúrgicas aprobados mediante DS N° 010-2010-MINAM, dichas concentraciones representan un

porcentaje de excedencia de 242,83% del zinc total y 183,35% del hierro disuelto en relación a los límites máximos permisibles antes mencionados.

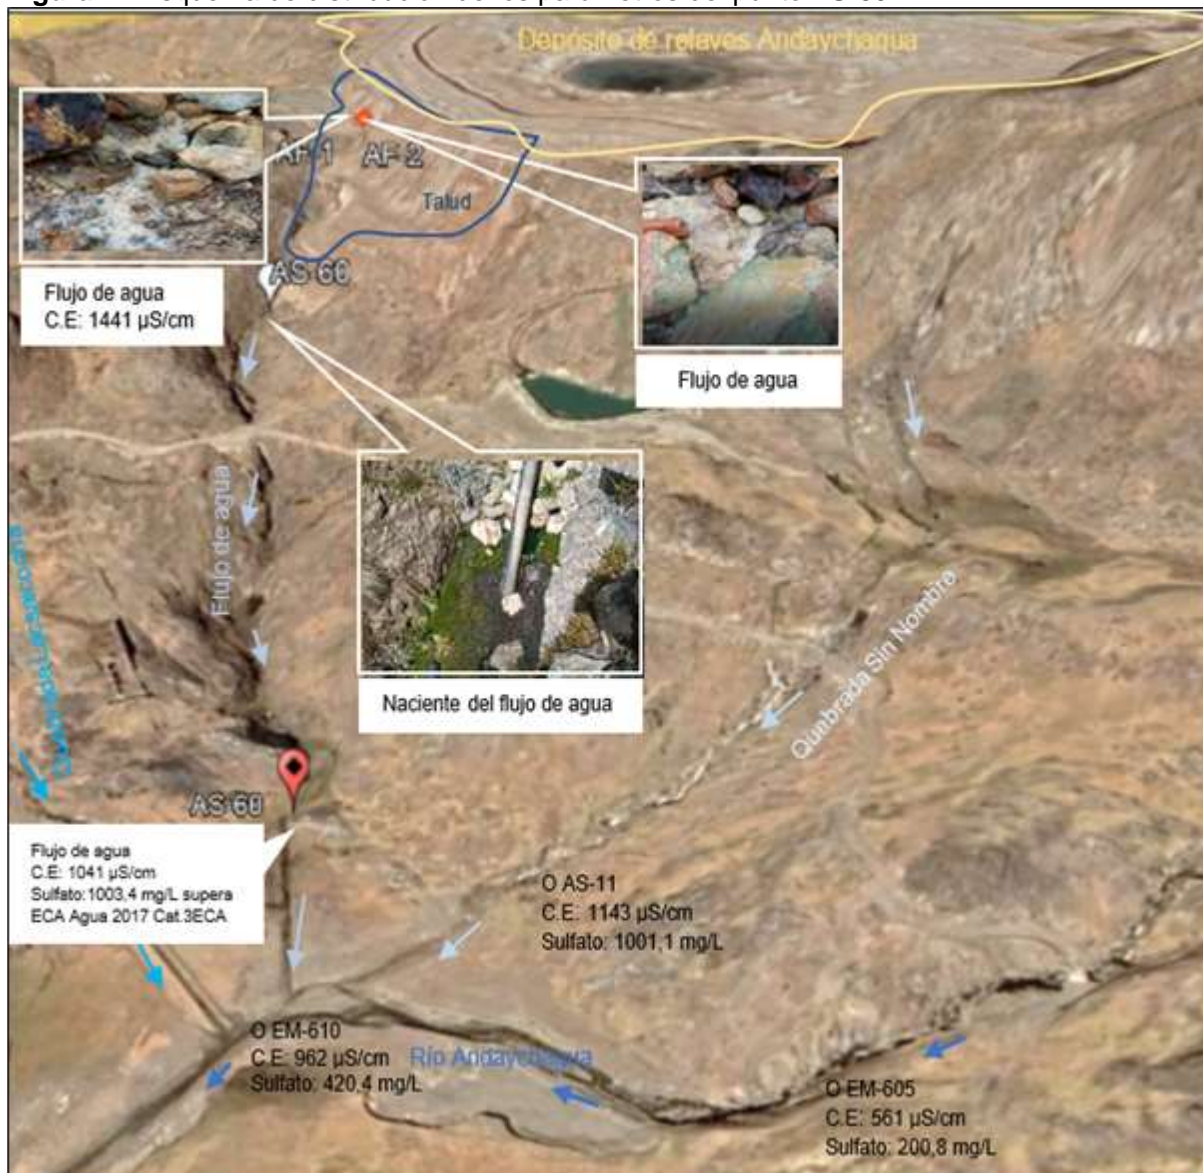
**Figura 2:** Esquema de distribución de los parámetros del punto AS-60

Nota: Se precisa que en la parte superior del punto de muestreo AS-60 (parte baja del talud del depósito de relaves Andaychagua Bajo), se identificaron dos (2) flujos de agua ubicados frente al talud del depósito de relaves Andaychagua Bajo, en coordenadas WGS 84 18L: AF-1 (E: 391986; N: 8700047) y AF-2 (E: 391988; N: 8700049); asimismo, en el punto AF-1, se registró una conductividad de 1441  $\mu\text{S/cm}$ .
