REPORTE DE ALERTA DE EAS

REPORTE DE ALERTA N° 04

Expediente de evaluación: 003-2022-DEAM-EAS

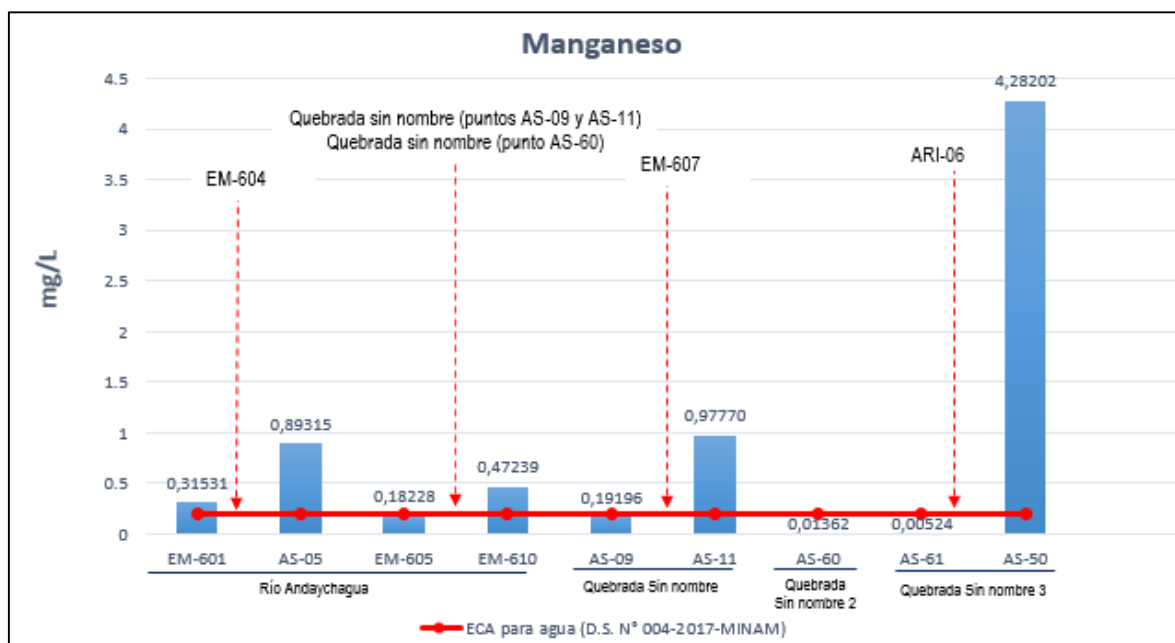
Gráfico 1. Comportamiento del parámetro manganeso en los puntos de monitoreo de agua superficial.

En el Gráfico 1 se presenta el comportamiento del parámetro manganeso en los puntos de monitoreo de agua superficial, aguas abajo de los efluentes (EM-604, EM-607 y ARI-06), se observa el incremento de las concentraciones de manganeso con relación a los puntos aguas arriba de cada efluente.

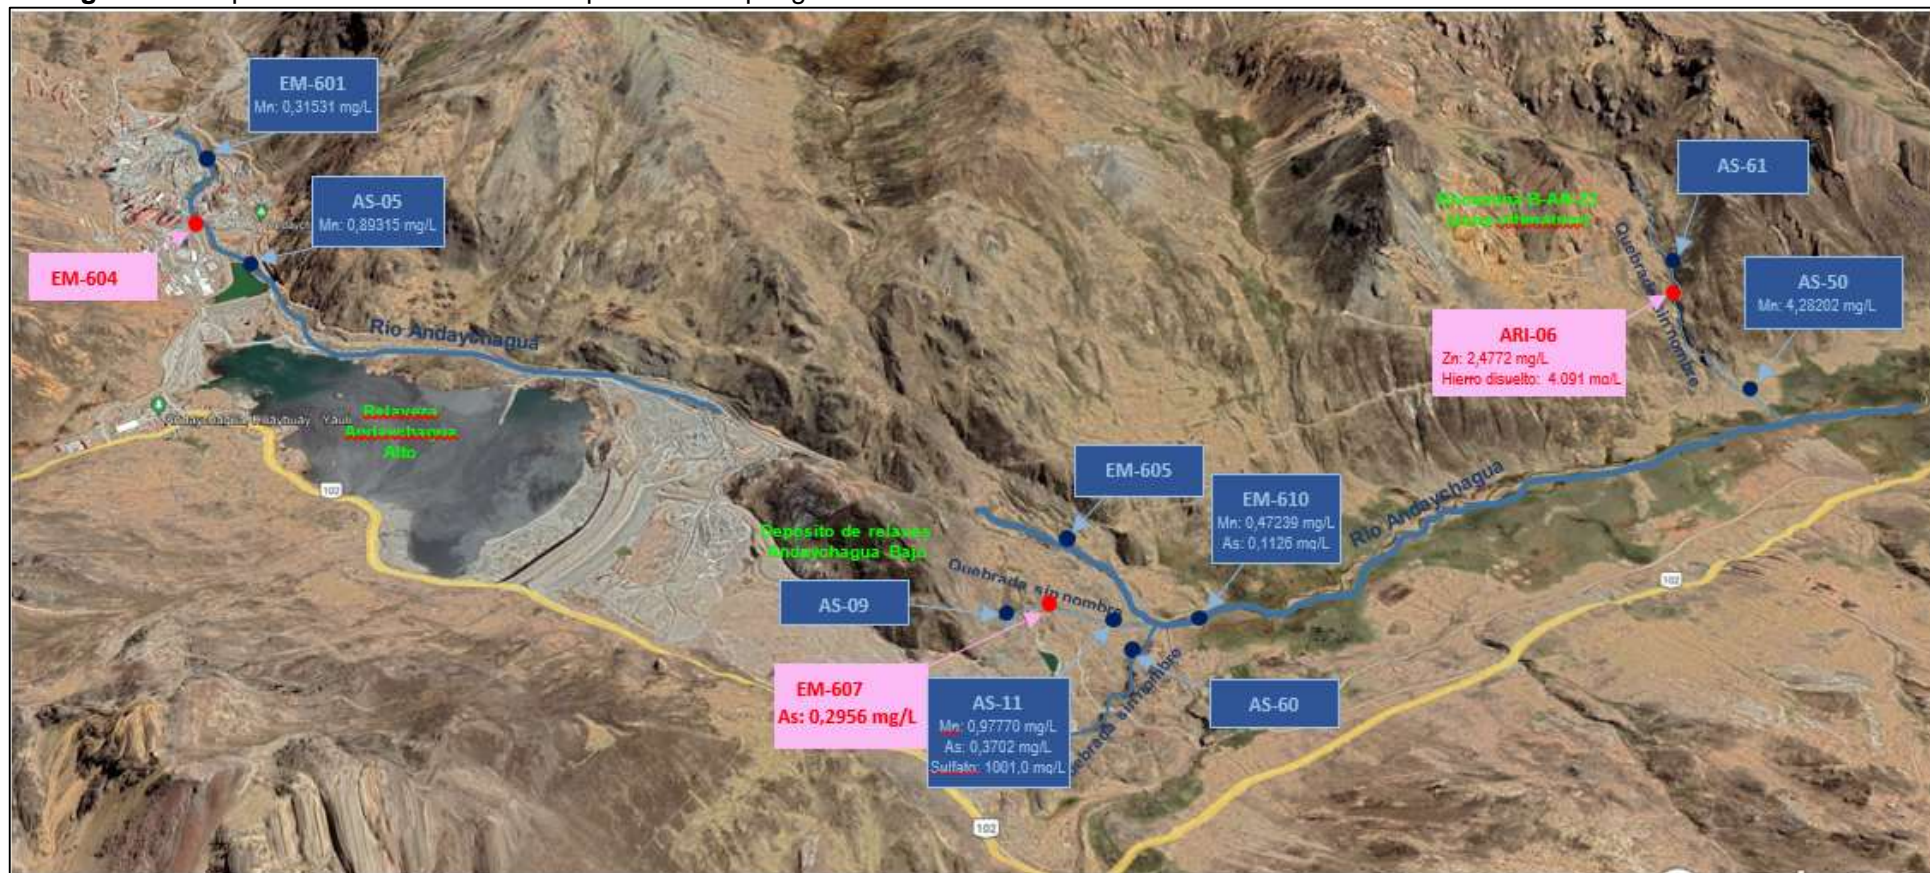
Figura 1: Esquema de distribución de los parámetros que generaron la alerta

● Agua superficial	● Agua residual industrial
AS-09: Quebrada Sin Nombre, aproximadamente a 120 m aguas arriba de la descarga del efluente EM-607	
EM-605: Río Andaychagua, aproximadamente a 200 metros aguas arriba de la confluencia con la quebrada Sin Nombre.	
AS-60: Flujo de agua que discurre por la quebrada Sin Nombre, aproximadamente a 440 metros del pie del talud del depósito de relave Andaychagua Bajo. Y aproximadamente a 108 metros antes de llegar al río Andaychagua	
AS-61: Quebrada Sin Nombre (zona ultimum) aproximadamente a 50 metros aguas arriba de la descarga del efluente proveniente de la bocamina B-AN-23	
EM-604: Canal de salida de la planta de tratamiento de agua de mina.	
Mn: manganeso / Zn: zinc / As: Arsénico
