**INFORME N° 0393 - 2015-OEFA/DE-SDCA-CIPASH**

**ASUNTO** : Identificación de pasivo ambiental del subsector hidrocarburos con código de Ficha OEFA F02481, ubicado en el Lote I, en el distrito de Pariñas de la provincia Talara del departamento de Piura.

1. El presente Informe tiene por objeto comunicar que el pozo mal abandonado (con código PERUPETRO T3890) es un pasivo ambiental del subsector hidrocarburos, identificado con código de Ficha OEFA F02481. Este pasivo ambiental se encuentra ubicado en el Lote I, en el distrito de Pariñas de la provincia Talara del departamento de Piura, el cual fue verificado en campo el 11 de octubre de 2014.

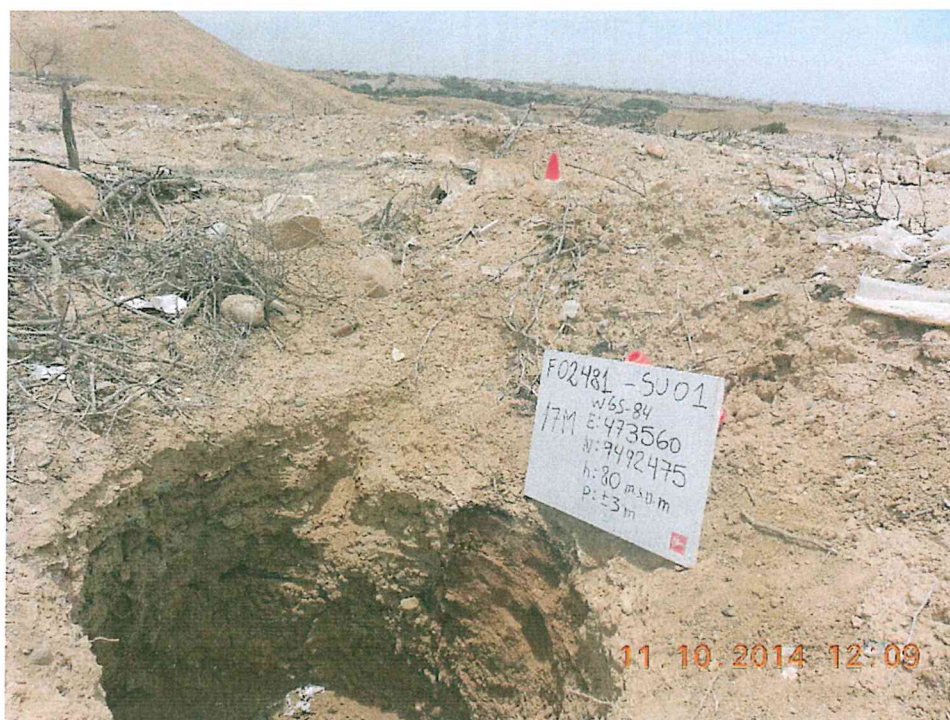
Fotografía N° 1. Vista panorámica de la ubicación del pozo T3890 en un botadero de residuos sólidos domésticos.

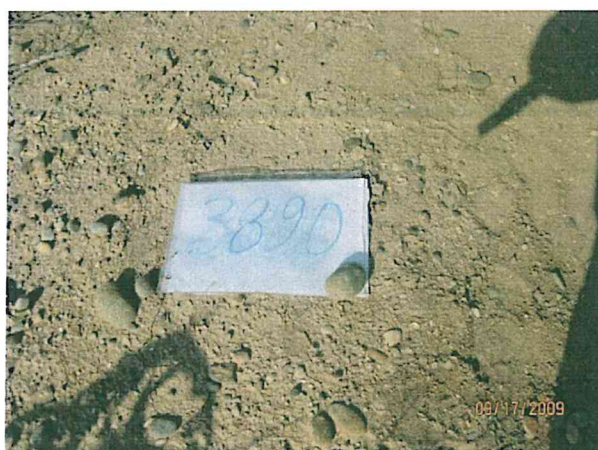
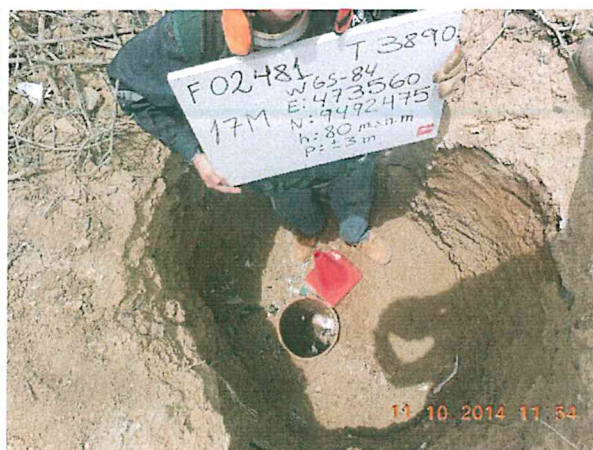
15. Cabe señalar que de la revisión de la información proporcionada por OSINERGMIN (ver anexo 7) y lo observado durante la evaluación *in situ* (ver anexo 1), se puede afirmar que se encontró el pozo en el interior de un hoyo, con respecto a lo observado en la visita de OSINERGMIN.

Fotografía N° 2. En la Visita realizada por OSINERGMIN, no fue ubicado el pozo, sin embargo, en la Visita realizada por OEFA, el pozo fue ubicado en el interior de un hoyo de 1,6 m de profundidad.

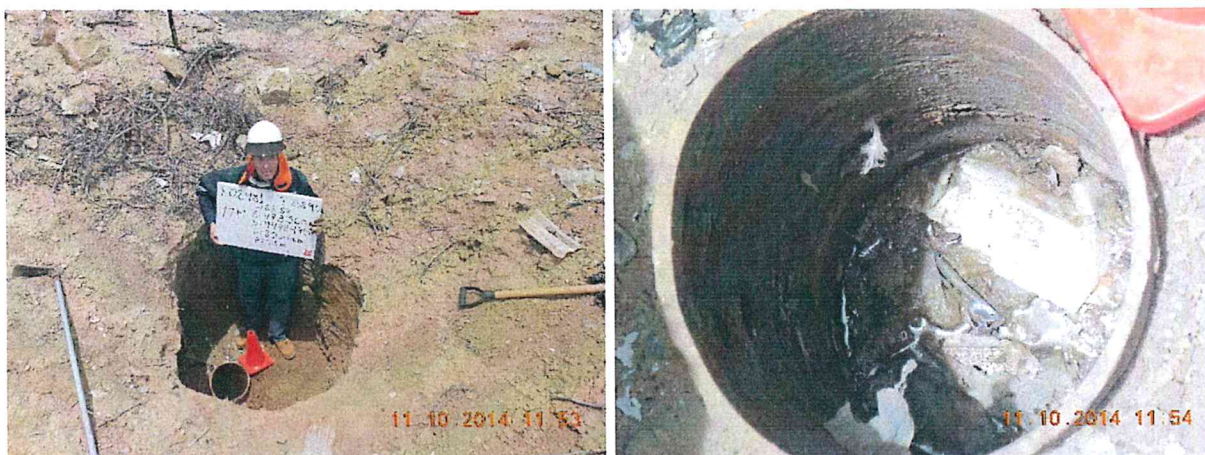
14. Durante la evaluación in situ realizada por el OEFA el 11 de octubre de 2014, se observó un pozo inactivo, abierto y expuesto al ambiente sin accesorios que aseguren su hermetismo. Se observó un casing de superficie cortado y corroido de 11 plg de diámetro que sobresalía 0,16 m del interior de un hoyo de sección circular de 1,2 m de diámetro x 1,6 m de profundidad. En el interior del casing se observó una mezcla heterogenea de agua con residuos sólidos domésticos; asimismo, se encontró fragmentos de concreto a 7 m al sur del pozo y suelo con presencia de hidrocarburos circundante al pozo. Sin embargo, no se observó afloramiento superficial, ni se percibió emisiones gaseosas provenientes del pozo (ver anexos 1, 2 y 3).

18. En ese sentido, de la revisión de los antecedentes se tiene que el pozo se encuentra bien abandonado, sin embargo, no cuenta con tapón de cemento desde los 95,7 m (314 pies) de profundidad hasta la superficie, conforme se establece en el Artículo 200° del Decreto Supremo N° 032-2004-EM - Reglamento de las Actividades de Exploración y Explotación de Hidrocarburos<sup>6</sup>; asimismo, en las observaciones en campo no cumple con las condiciones de abandono, al no evidenciar la presencia de una varilla de acero de dos (2) metros de altura sobre el nivel de la superficie conteniendo el número del pozo conforme se establece en el Artículo 203° del Decreto Supremo N° 032-2004-EM - Reglamento de las Actividades de Exploración y Explotación de Hidrocarburos.

Fotografía N° 3. Se observa pozo abierto y expuesto al ambiente, sin accesorios que garanticen su hermetismo, presenta casing cortado y corroído y una mezcla heterogénea de agua y residuos sólidos en su interior

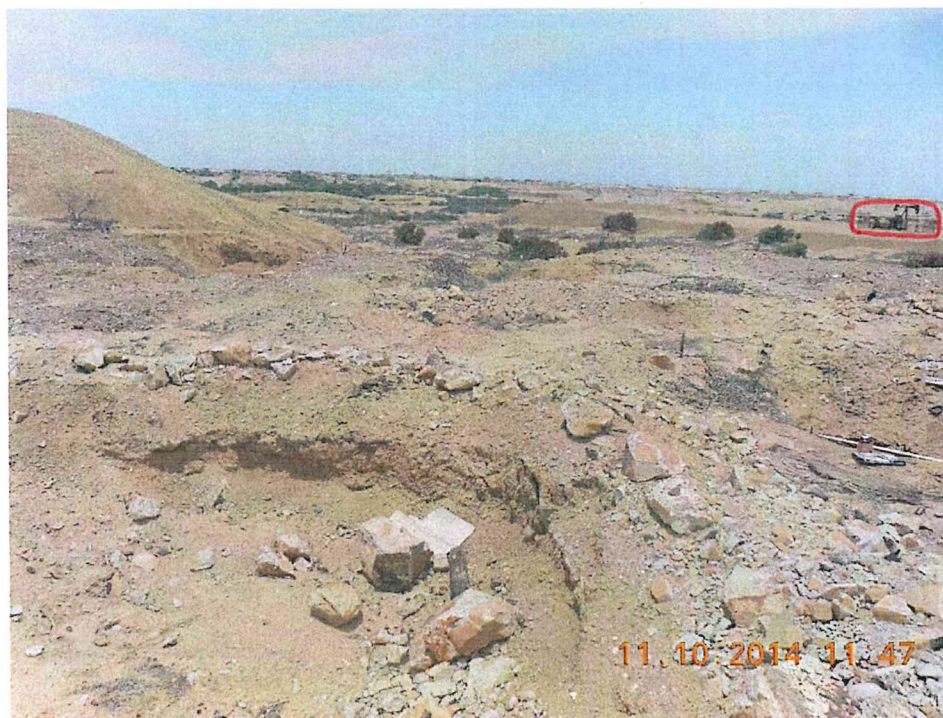
Fotografía N° 4. Se observan residuos de concreto quebrado a 7 m al sur y un equipo de bombeo mecánico a 190 m al noroeste del pozo T3890 respectivamente.

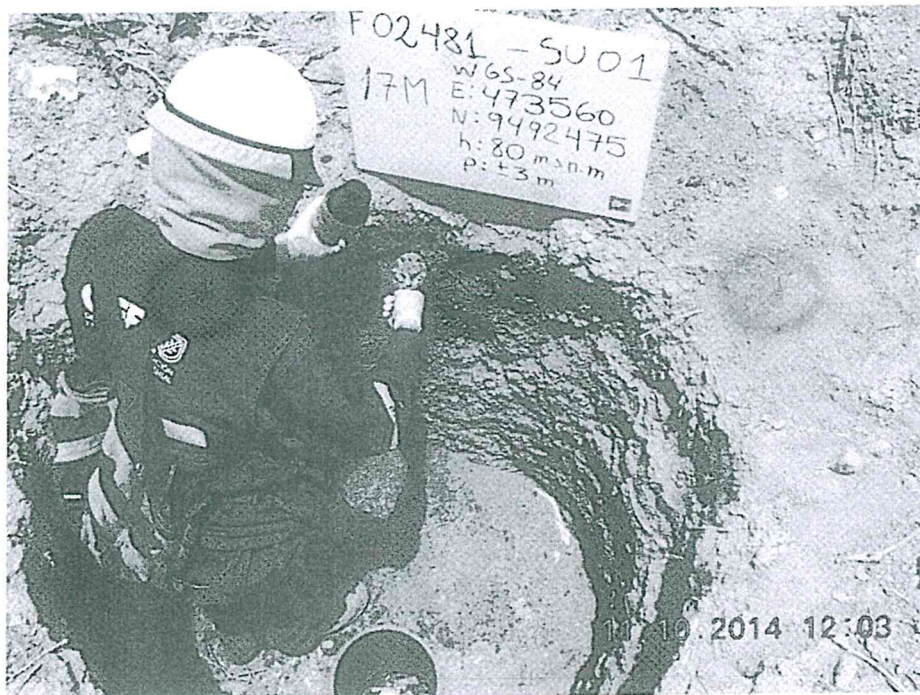
Fotografía N° 1. Toma de muestra de suelo en el punto F02481-SU01, ubicado a 0,9 m aproximadamente del Pozo T3890.

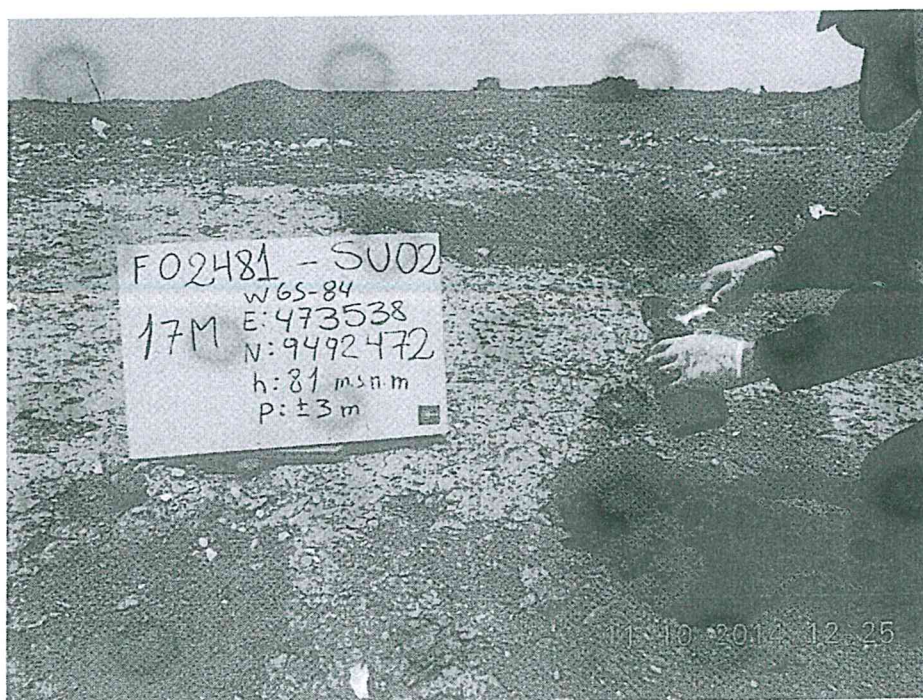
Fotografía N° 2. Toma de muestra de suelo en el punto F02481-SU02, ubicado a 20 m aproximadamente del Pozo T3890.

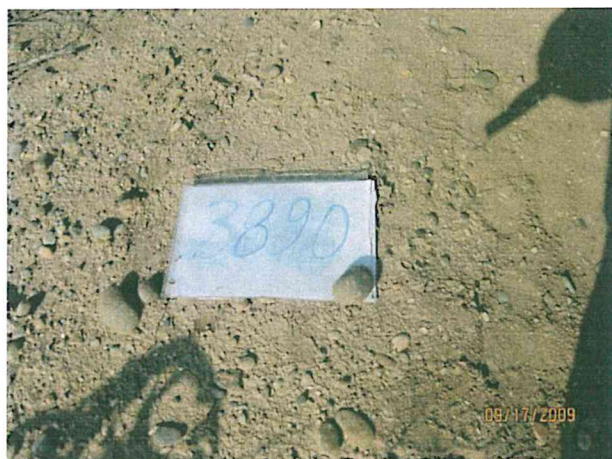
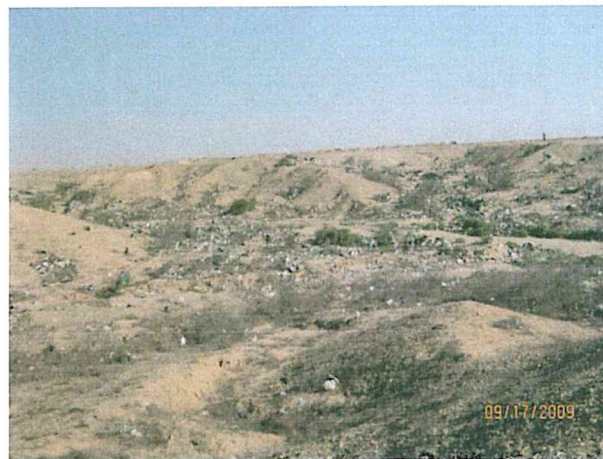
**3. REGISTRO FOTOGRÁFICO**

Indiviso en superficie, se evidencia por una planicie de relieve erosionado y es parte de un botadero donde se viene depositando residuos sólidos. No cuenta con acceso vial directo y fue calificado como pasivo DPA.

Por inadecuado abandono de pozo de la anterior actividad de hidrocarburos.
