INFORME N° 378 -2014-OEFA/DE-SDCA

ASUNTO : Reporte del Monitoreo de la Emergencia Ambiental realizado el 05 de abril 2014, en el Lote I - área de la base aérea El Pato, en el distrito Pariñas, provincia Talara, departamento Piura.

"Decenio de las Personas con Discapacidad en el Perú"
"Año de la Promoción de la Industria Responsable y del Compromiso Climático"**REPORTE DE MONITOREO AMBIENTAL EN APOYO A LAS SUPERVISIONES DE LA
OEFA**

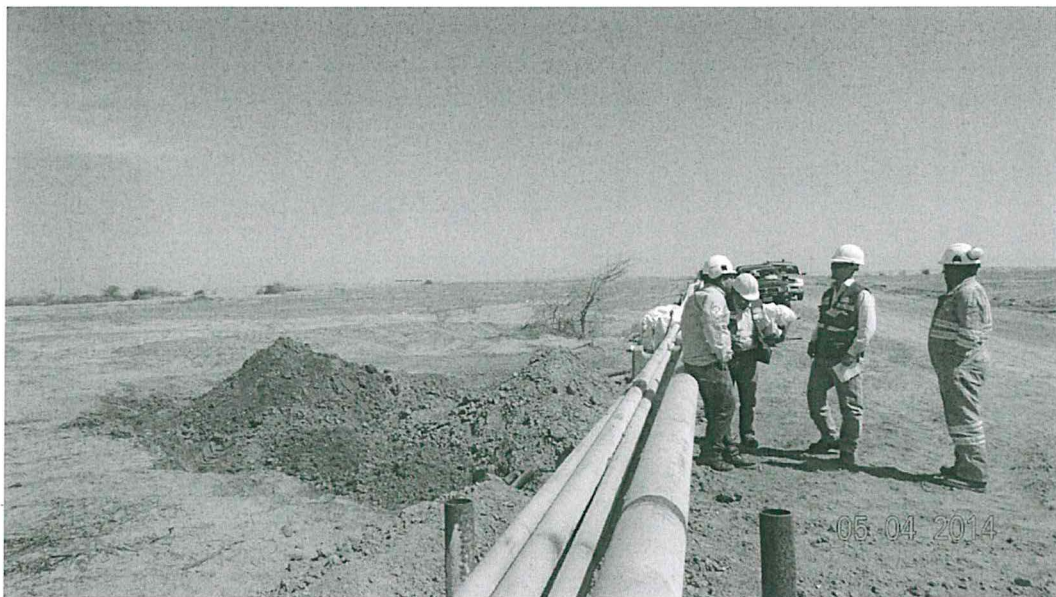
- Durante el muestreo de suelo se presenta cielo parcialmente nublado con brillo solar, y vientos moderados, el área afectada, es una zona desértica, plana sin vegetación donde resulto afectado el suelo. (Anexo II, fotografía 1, 2, 3 y 4).
- Esta ficha no incluye los resultados analíticos del monitoreo ambiental, por cuanto aún no se cuenta con los reportes del laboratorio

Fotografía N° 1. Área del derrame de hidrocarburos de tuberías sustraídas.

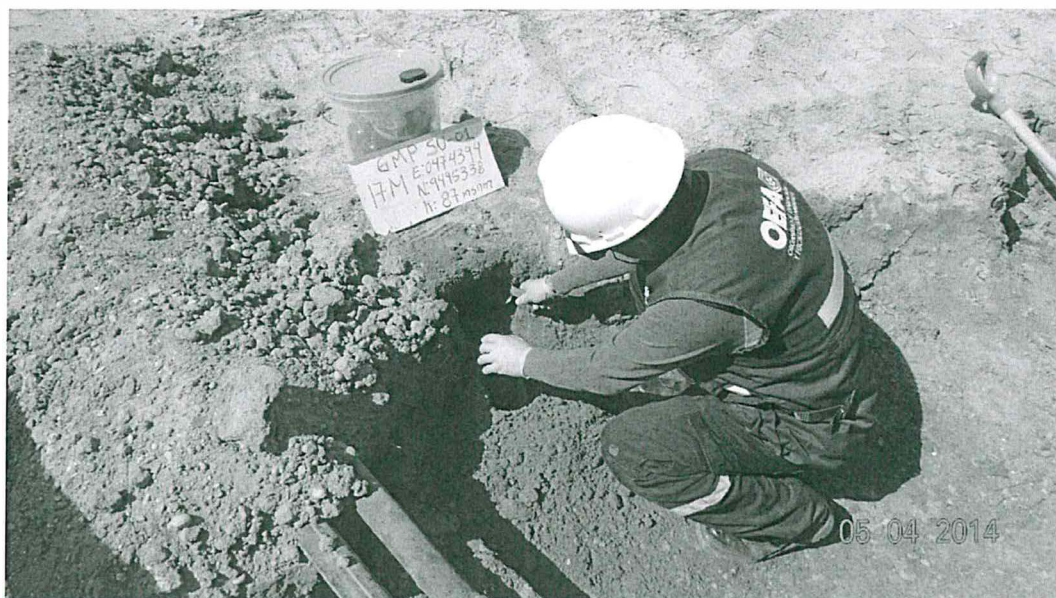
Fotografía N° 2. Toma de Muestra de Suelo del Punto GMP SU - 01

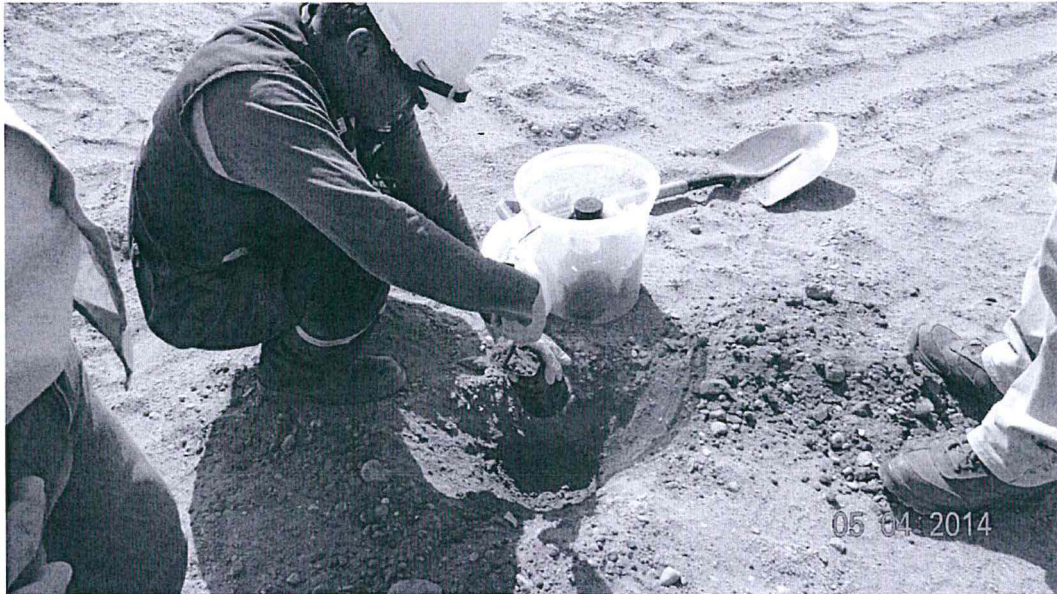
Fotografía N° 3. Toma de Muestra de Suelo del Punto GMP SU - 02

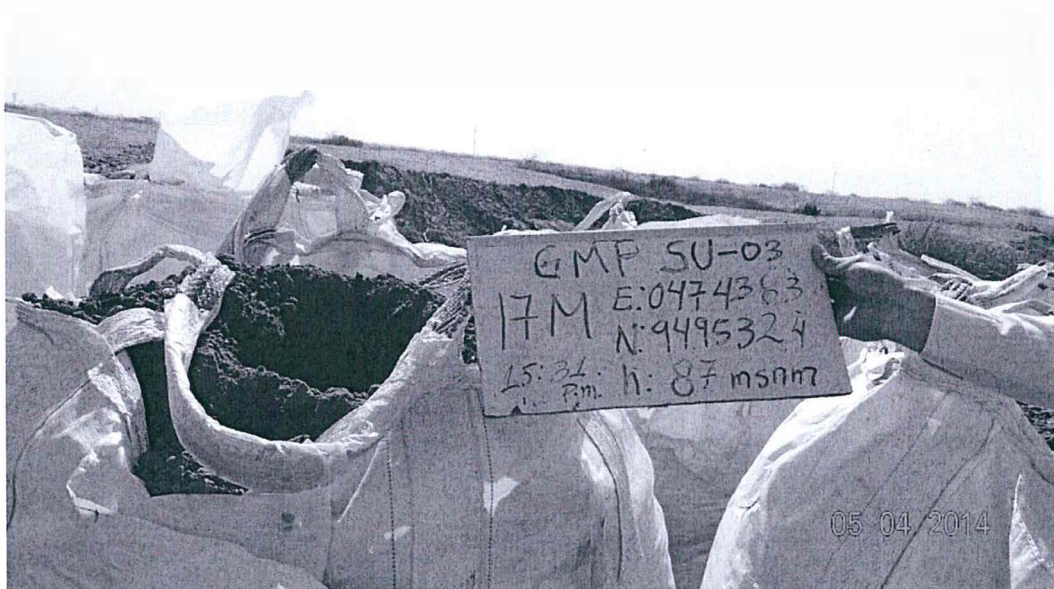
Fotografía N° 4. Toma de Muestra de Suelo del Punto GMP SU - 03
