**INFORME N° 0366 - 2015-OEFA/DE-SDCA-CIPASH**

**ASUNTO** : Identificación de pasivo ambiental del subsector hidrocarburos  
con código de Ficha OEFA F00693, ubicado en el Lote XX (ex  
Lote XIV), en el distrito de Zorritos de la provincia Contralmirante  
Villar del departamento de Tumbes.

**FECHA** : San Isidro, 27 FEB. 2015

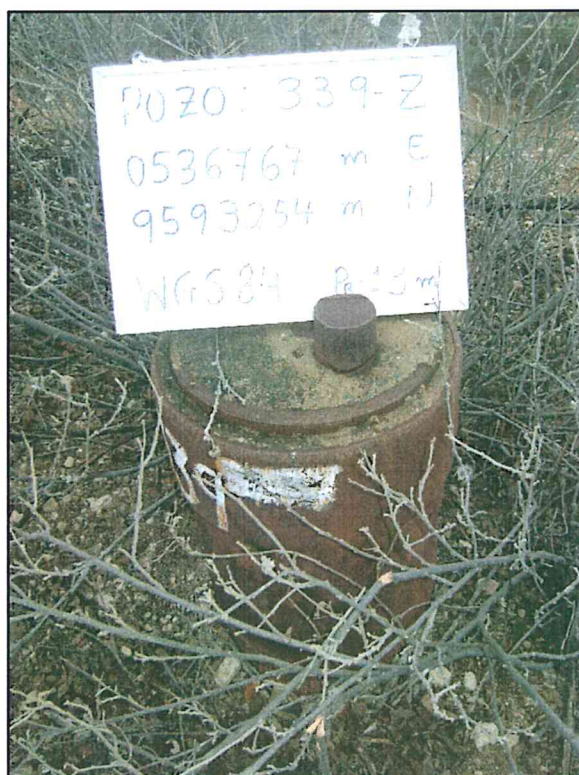
16. En ese sentido, de la revisión de los antecedentes y las observaciones en campo se tiene que el pozo se encuentra mal abandonado, toda vez que no cumple con las condiciones de abandono establecidas en el Decreto Supremo N° 032-2004-EM - Reglamento de las Actividades de Exploración y Explotación de Hidrocarburos, como no contar con un último tapón de cemento desde los doscientos (200) metros de profundidad hasta la superficie, conforme se establece en el Artículo 200° del Decreto Supremo en mención<sup>6</sup>. Asimismo, la estructura del pozo debería estar cortada y en su lugar contar con una varilla de acero de dos (2) metros de altura con el número del pozo soldado a la plancha que tapa el pozo, tal como se establece en el Artículo 203° del Decreto Supremo N° 032-2004-EM<sup>7</sup>.

Fotografía N° 1. Se observa que el pozo presenta casing expuesto al ambiente sobre la superficie del suelo.

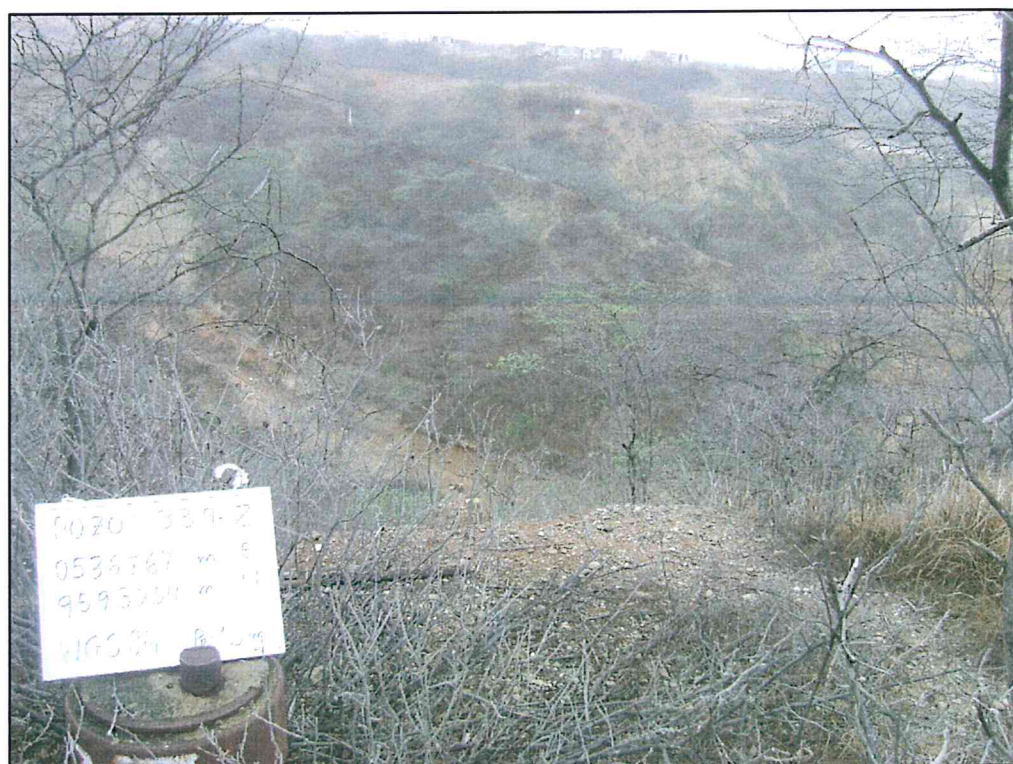
Fotografía N° 2.- Vista del pozo ubicado en un bosque seco.

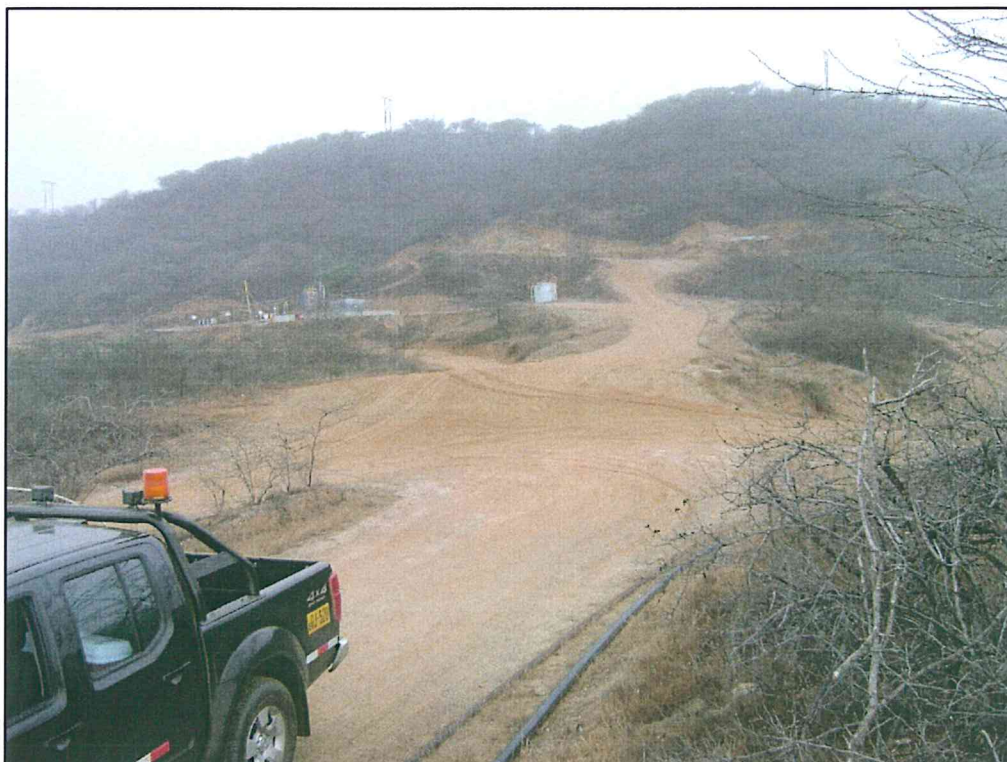
Fotografía N° 3.- Vista del acceso vehicular próximo al pozo, se observa vegetación propia de la zona.

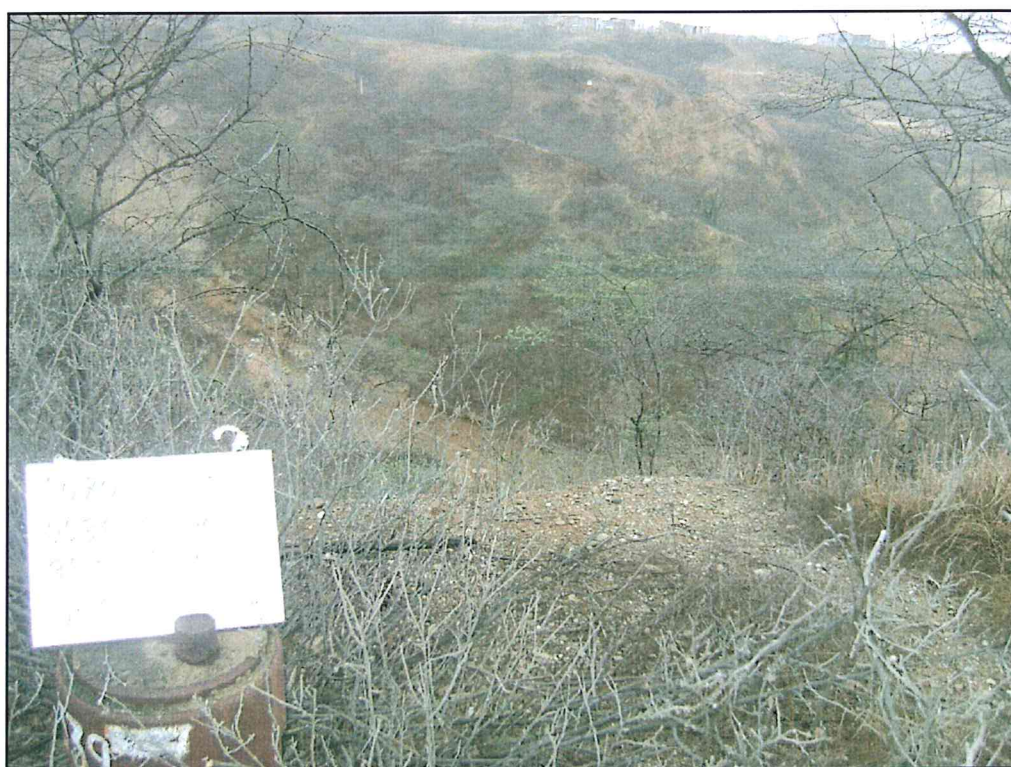
Fotografía N° 4.- Casing del pozo con cemento en su interior.

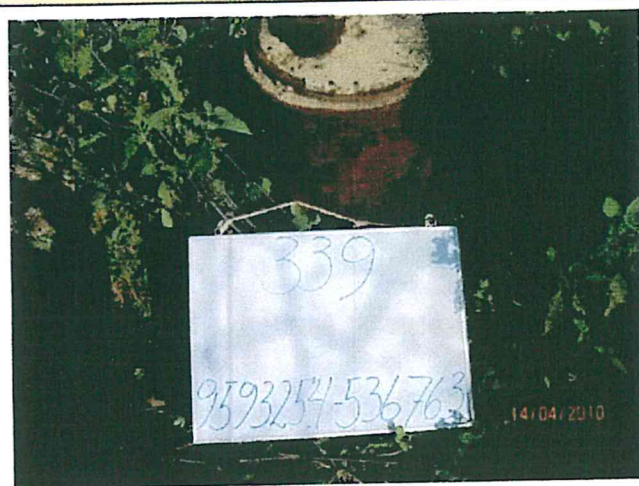
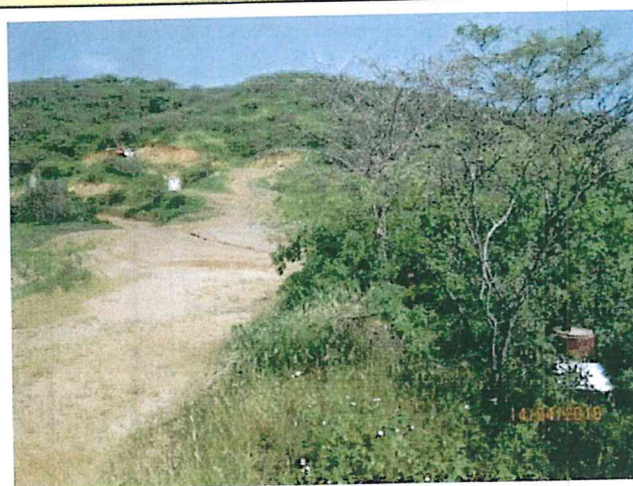
**3. REGISTRO FOTOGRÁFICO**

Pozo inactivo DPA, está representado por un casing relleno de cemento y protegido en su base con concreto, se encuentra en la misma lomada que el Pozo N° SA-8 con presencia de vegetación arbustiva. Cuenta con acceso carretero.

Inadecuado abandono de pozo por antigua actividad de exploración de hidrocarburos
