**INFORME N° 281 - 2015-OEFA/DE-SDCA-CIPASH**

ASUNTO : Identificación de pasivo ambiental del subsector hidrocarburos, con  
código de Ficha OEFA F01273, ubicado en el Lote IV en el distrito de  
Pariñas de la provincia Talara del departamento de Piura.

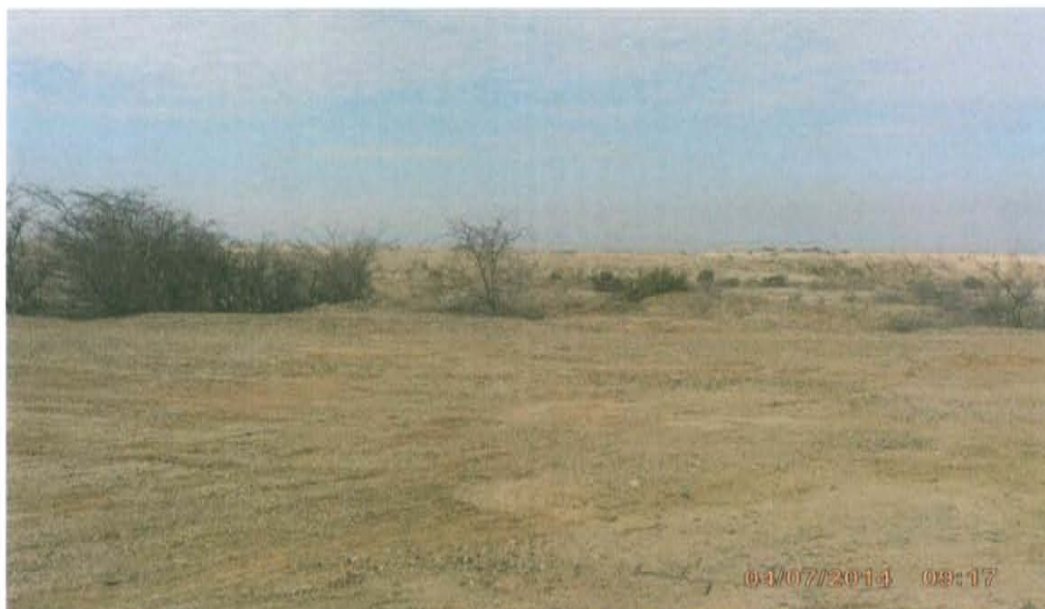
Fotografía N° 1. Vista del área evaluada se encuentra dentro de una zona desértica, de bosque seco, de colinas levemente onduladas, con escasa red de drenaje, con clima cálido

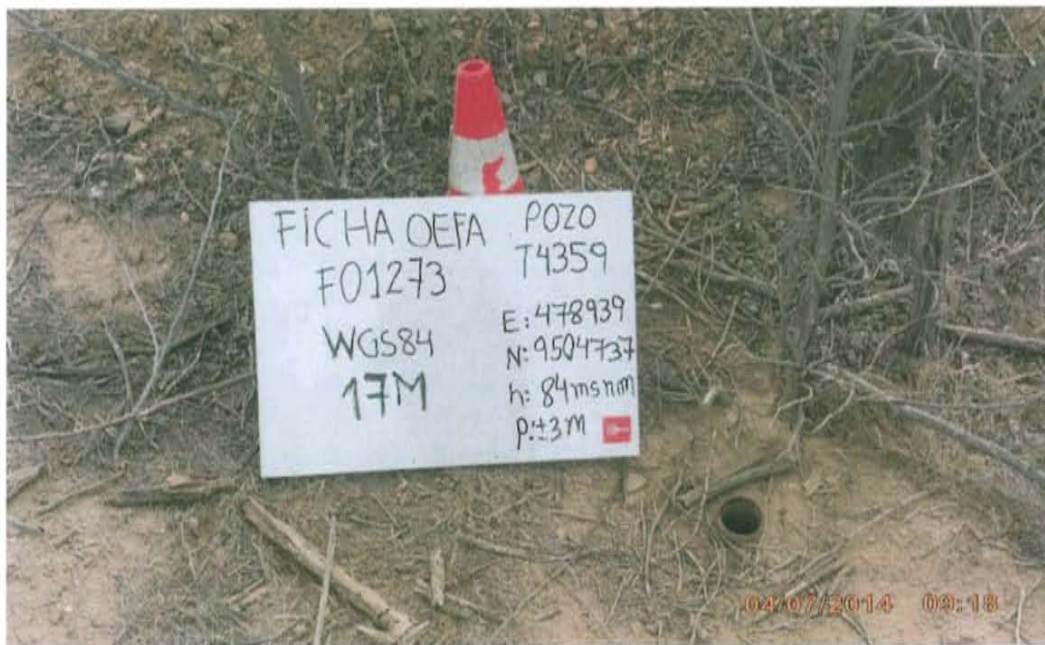
14. Durante la evaluación in situ realizada por el OEFA el 04 de julio de 2014, se observó que el pozo mal abandonado no cuenta con acceso vehicular hasta el pozo (el acceso próximo se encuentra a 44 m), se visualizó tubería de reducción de aproximadamente 2,5 plg de diámetro que sobresale en 0,1 m de la superficie del suelo y se encontraría abierto. No se observó afloramiento de líquidos ni se percibieron olores característicos a hidrocarburos, tampoco se observó suelo con presencia de hidrocarburos alrededor del pozo (ver anexos 1, 2 y 3).

17. En ese sentido, según los antecedentes el pozo se encontraría bien abandonado, sin embargo de la revisión documentaria y evaluación in situ se tiene que el pozo se encuentra mal abandonado, tratándose de un pozo con abandono permanente, toda vez que no presenta un último tapón de cemento desde los 200 m de profundidad hasta la superficie sumado a no evidenciarse la existencia de la varilla de acero de dos (2) metros de altura sobre el nivel de la superficie conteniendo el número del pozo, tal como se establece en los artículos 200° y 203° del Decreto Supremo N° 032-2004-EM – Reglamento de las Actividades de Exploración y Explotación de Hidrocarburos<sup>6</sup>.

Fotografía N° 2. Vista del pozo, el casing de 2,5 " de diametro, sobresale 0,10 m de la superficie del suelo. No se observa afloramiento de líquidos ni se perciben olores característicos a hidrocarburos, asimismo no se observa suelo impregnado con hidrocarburo y/o residuos industriales alrededor del pozo.

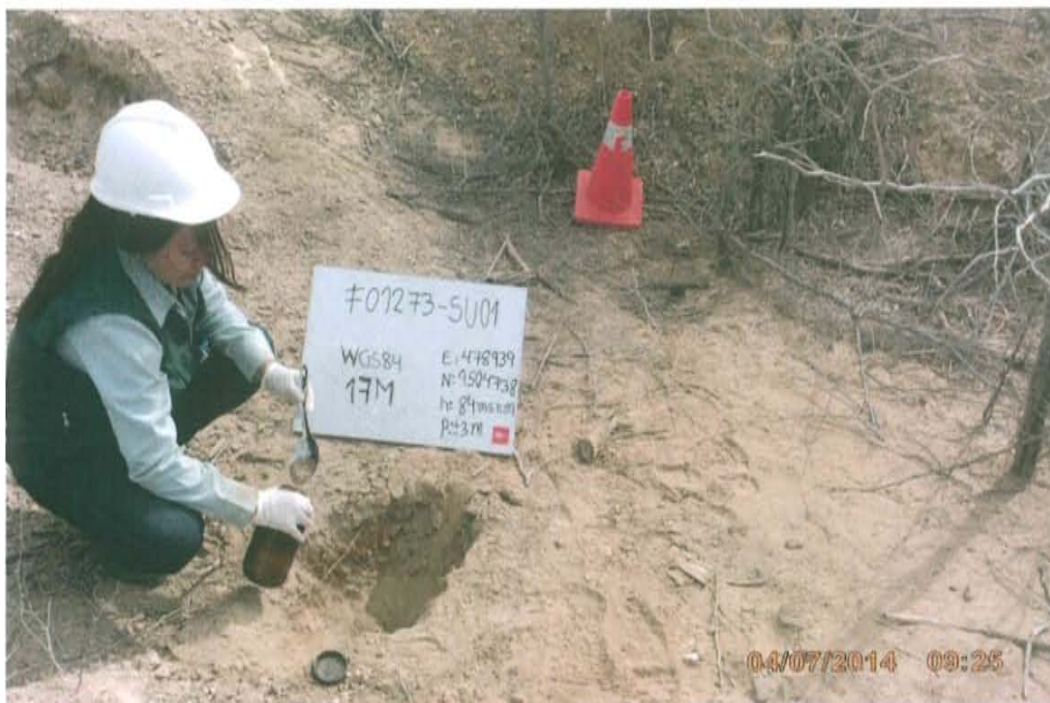
Fotografía N° 3. Toma de muestra de suelo en el punto F01273-SU01, ubicado a 1,58 m aproximadamente del Pozo T4359.

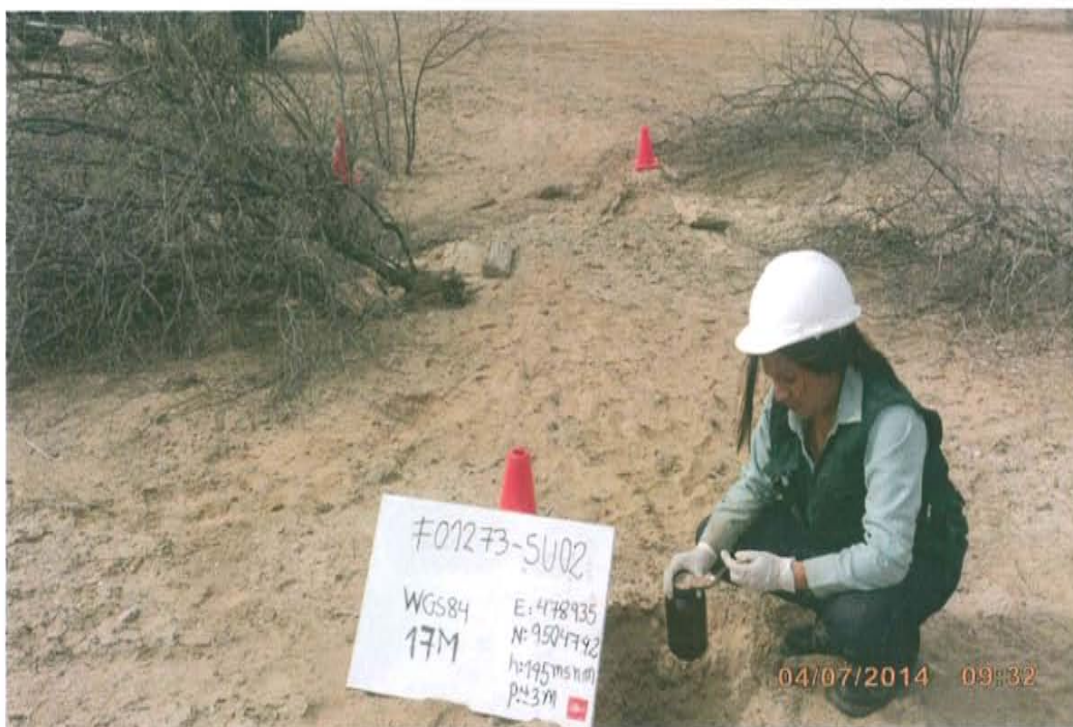
Fotografía N° 4. Toma de muestra de suelo en el punto F01273-SU02, ubicado a 6,80 m aproximadamente del Pozo T4359.

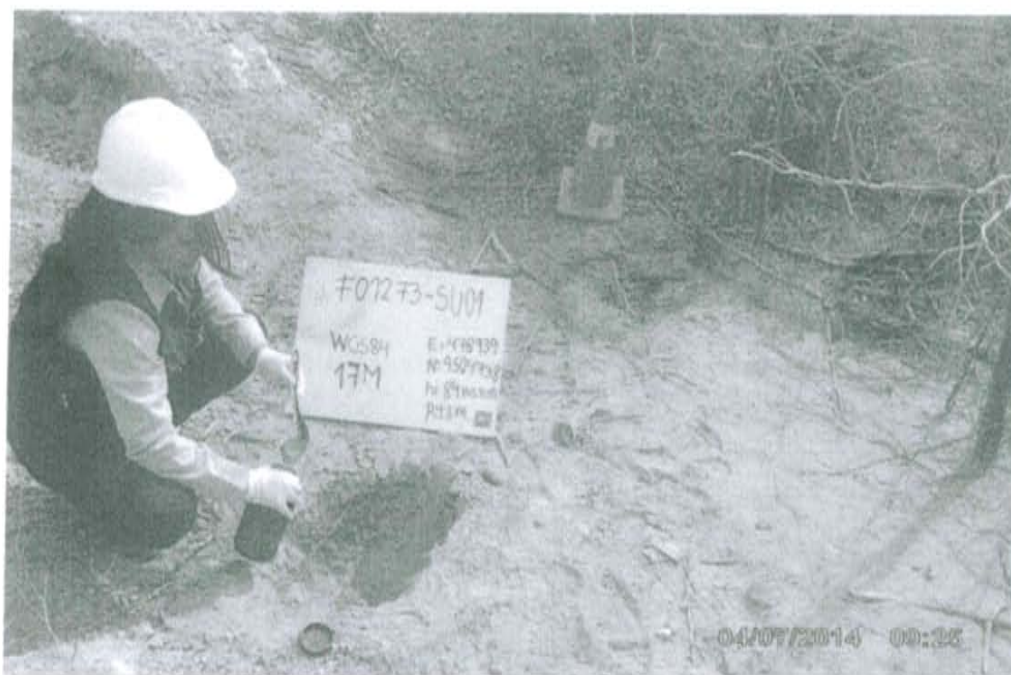
Fotografía N° 1. Toma de muestra de suelo en el punto F01273-SU01, ubicado a 1,58 m aproximadamente del Pozo T4359.

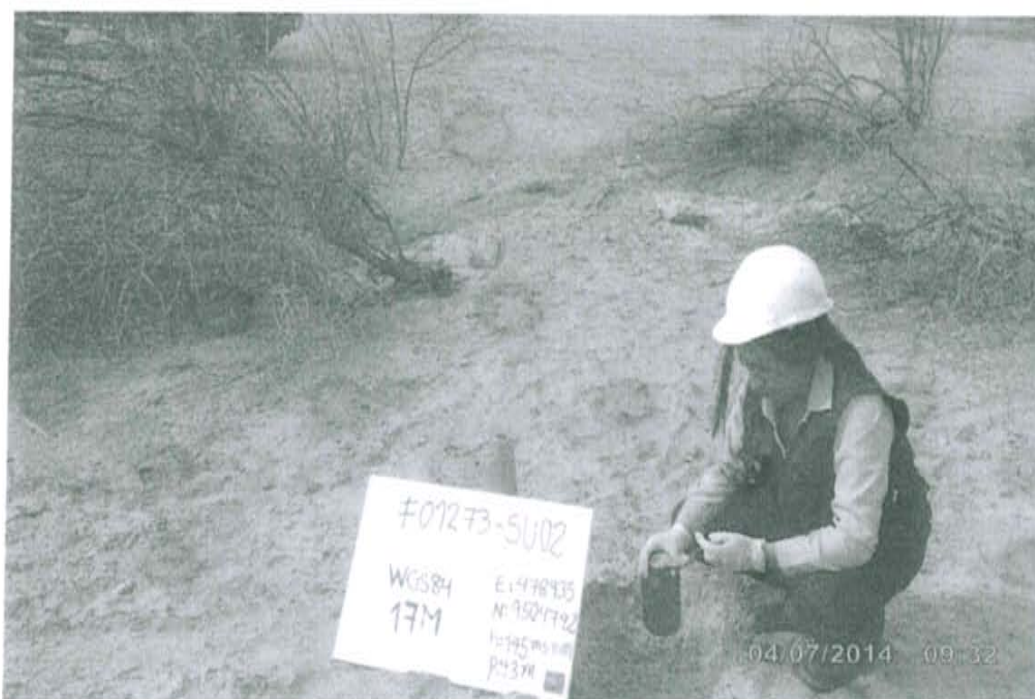
Fotografía N° 2. Toma de muestra de suelo en el punto F01273-SU02, ubicado a 6,80 m aproximadamente del Pozo T4359.

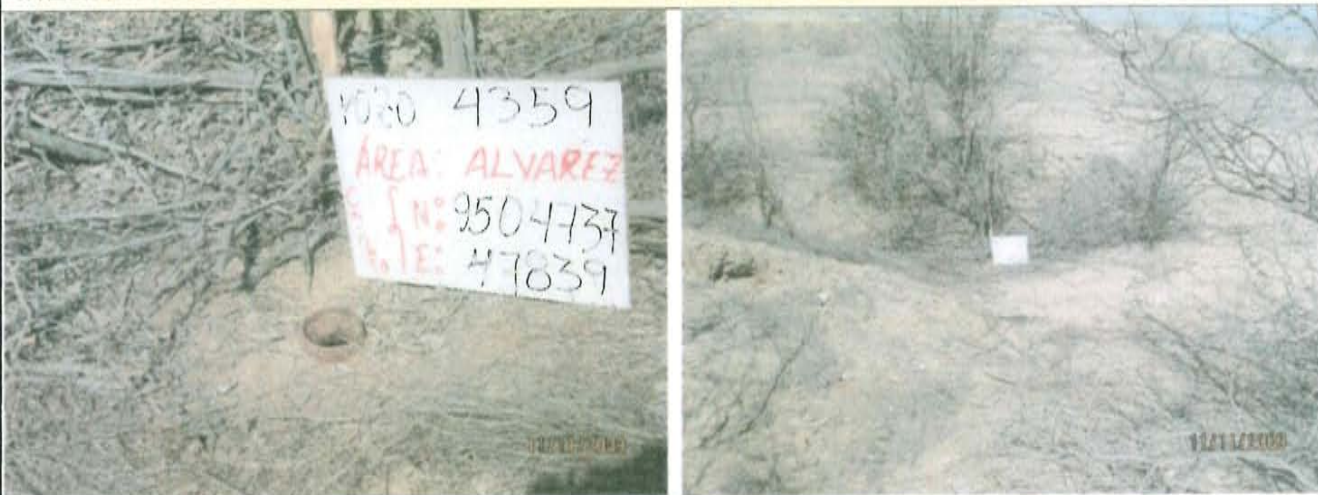
| <p>Pozo DPA, ubicado, con un tubo de reducción de 2" que está expuesta al medio ambiente, sin terraplén, rodeada de vegetación y hay presencia de sedimentos provenientes de las aguas de producción vertidas en áreas aledañas al pozo. Este pozo se encuentra en una zona colindante a una quebrada de seca y dentro de un bosque seco que tiene como especies vegetales predominantes al bichayo (<i>Capparis crotonoides</i>), faique (<i>Acacia sp</i>) y algarrobo (<i>Prosopis sp</i>).</p> | | | |
| El inadecuado abandono del pozo. | | | |
