INFORME N° 671 -2014-OEFA/DE-SDCA

ASUNTO : Reporte del Monitoreo Ambiental en los terrenos de la comunidad campesina San Francisco de la Nueva Esperanza, ubicado en el distrito y provincia de Paita, departamento de Piura, realizado el 17 de junio de 2014.

REPORTE DE MONITOREO AMBIENTAL EN APOYO A LAS SUPERVISIONES DEL OEFA

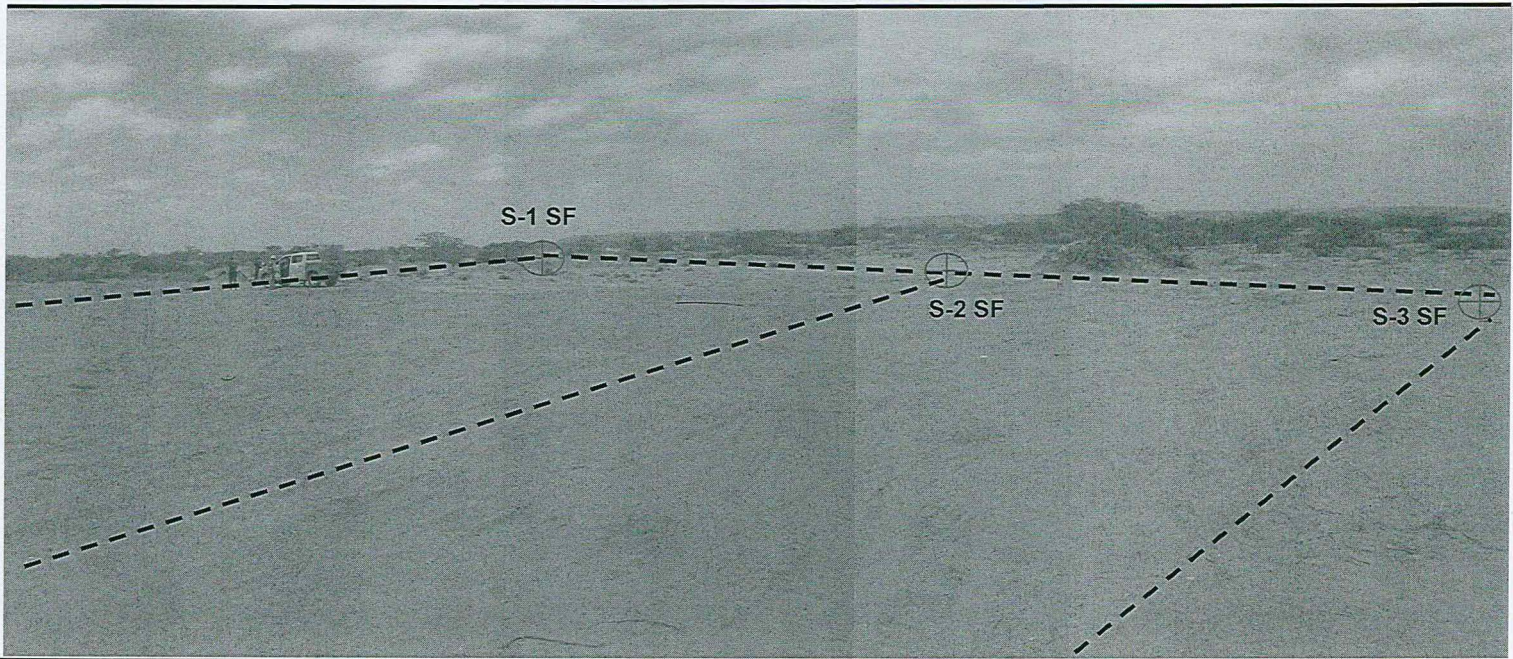
Fotografía N°1: Sector de área evaluada en donde se recogieron las muestra S-1 SF, S-2 SF y S-3 SF. En el lugar se encontró tierra removida, restos lodos de perforacion y residuos con hidrocarburos.

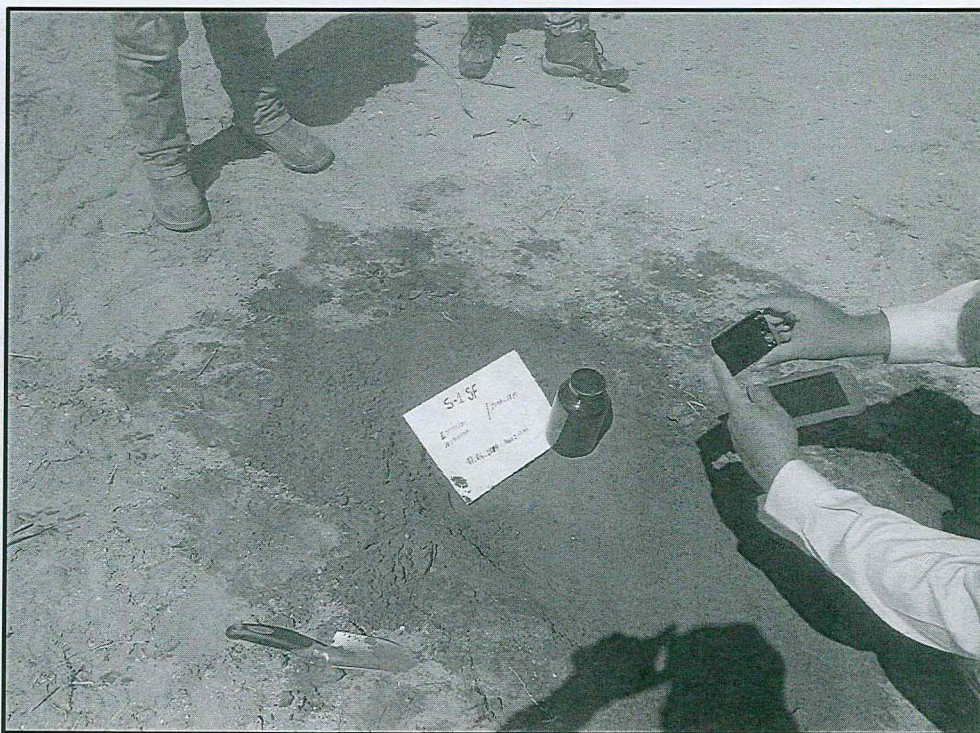
Fotografía N°2: toma de muestra S-1 SF donde se encontró tierra con aparente olor a hidrocarburos.

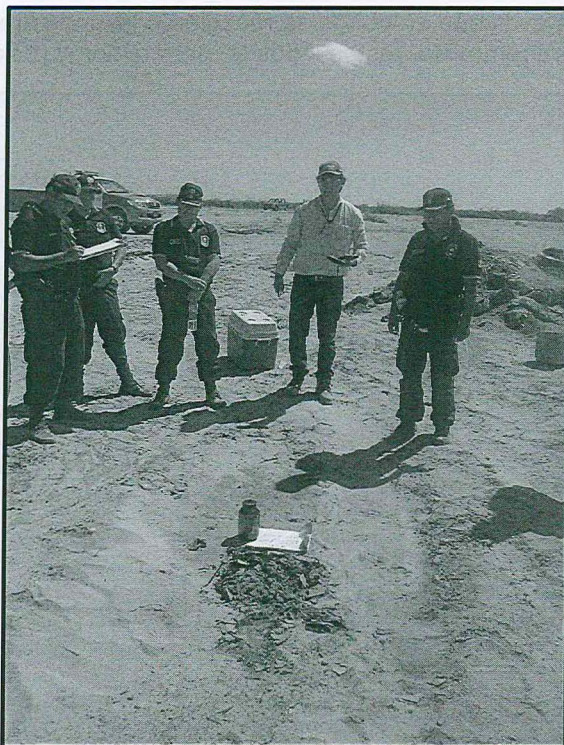
Fotografía N°3: Toma de muestra de suelo S-3 SF, donde se encontró residuos de lodos de perforación y tierra contaminada con hidrocarburos.

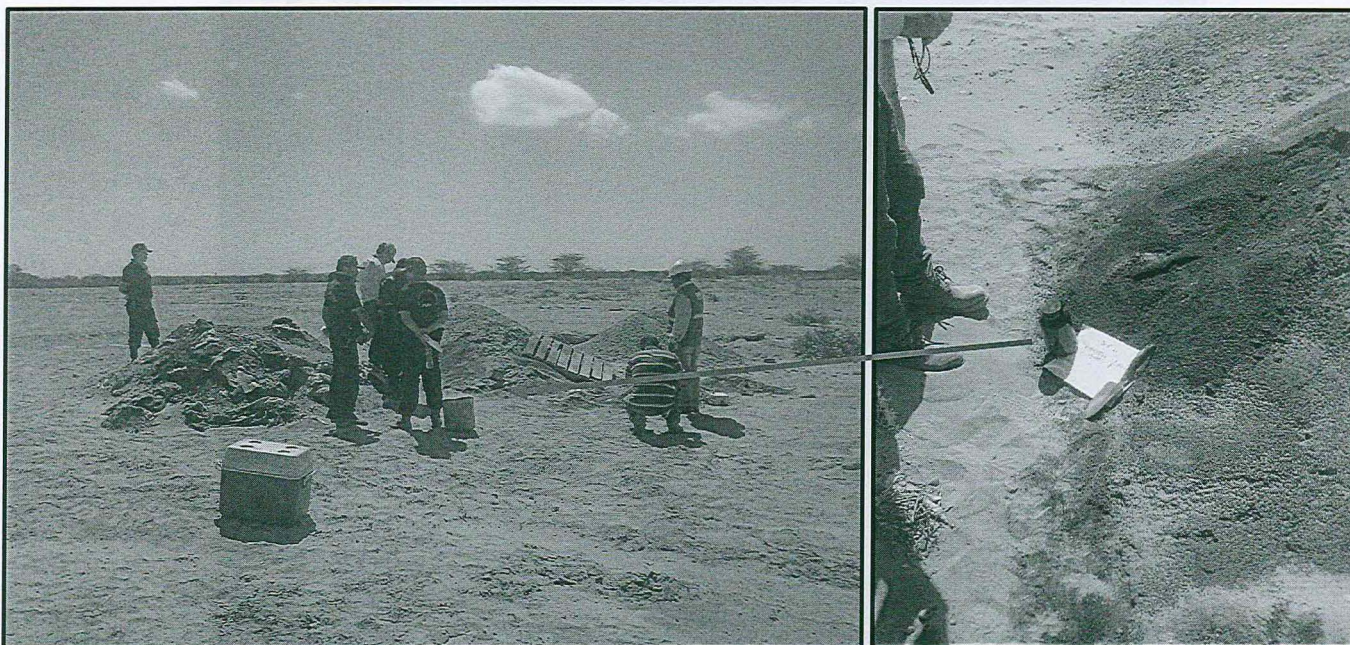
Fotografía N°4: Montículos de tierra contaminada con aceites e hidrocarburos. Toma de muestra S-6 SF

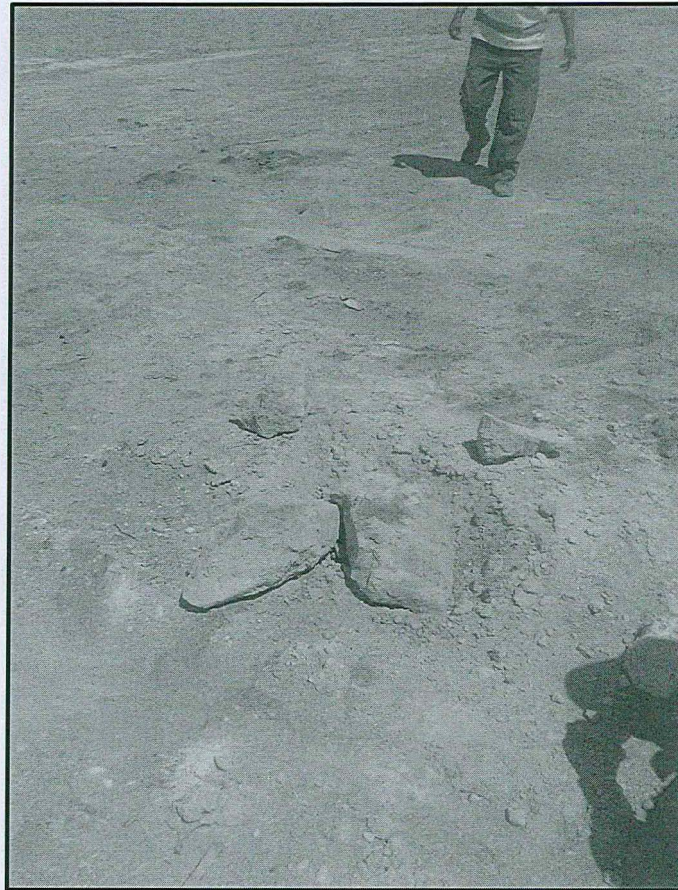
Fotografía N°5: Aparente residuo de lodos de perforación; en el lugar se recogió la muestra S-7 SF.

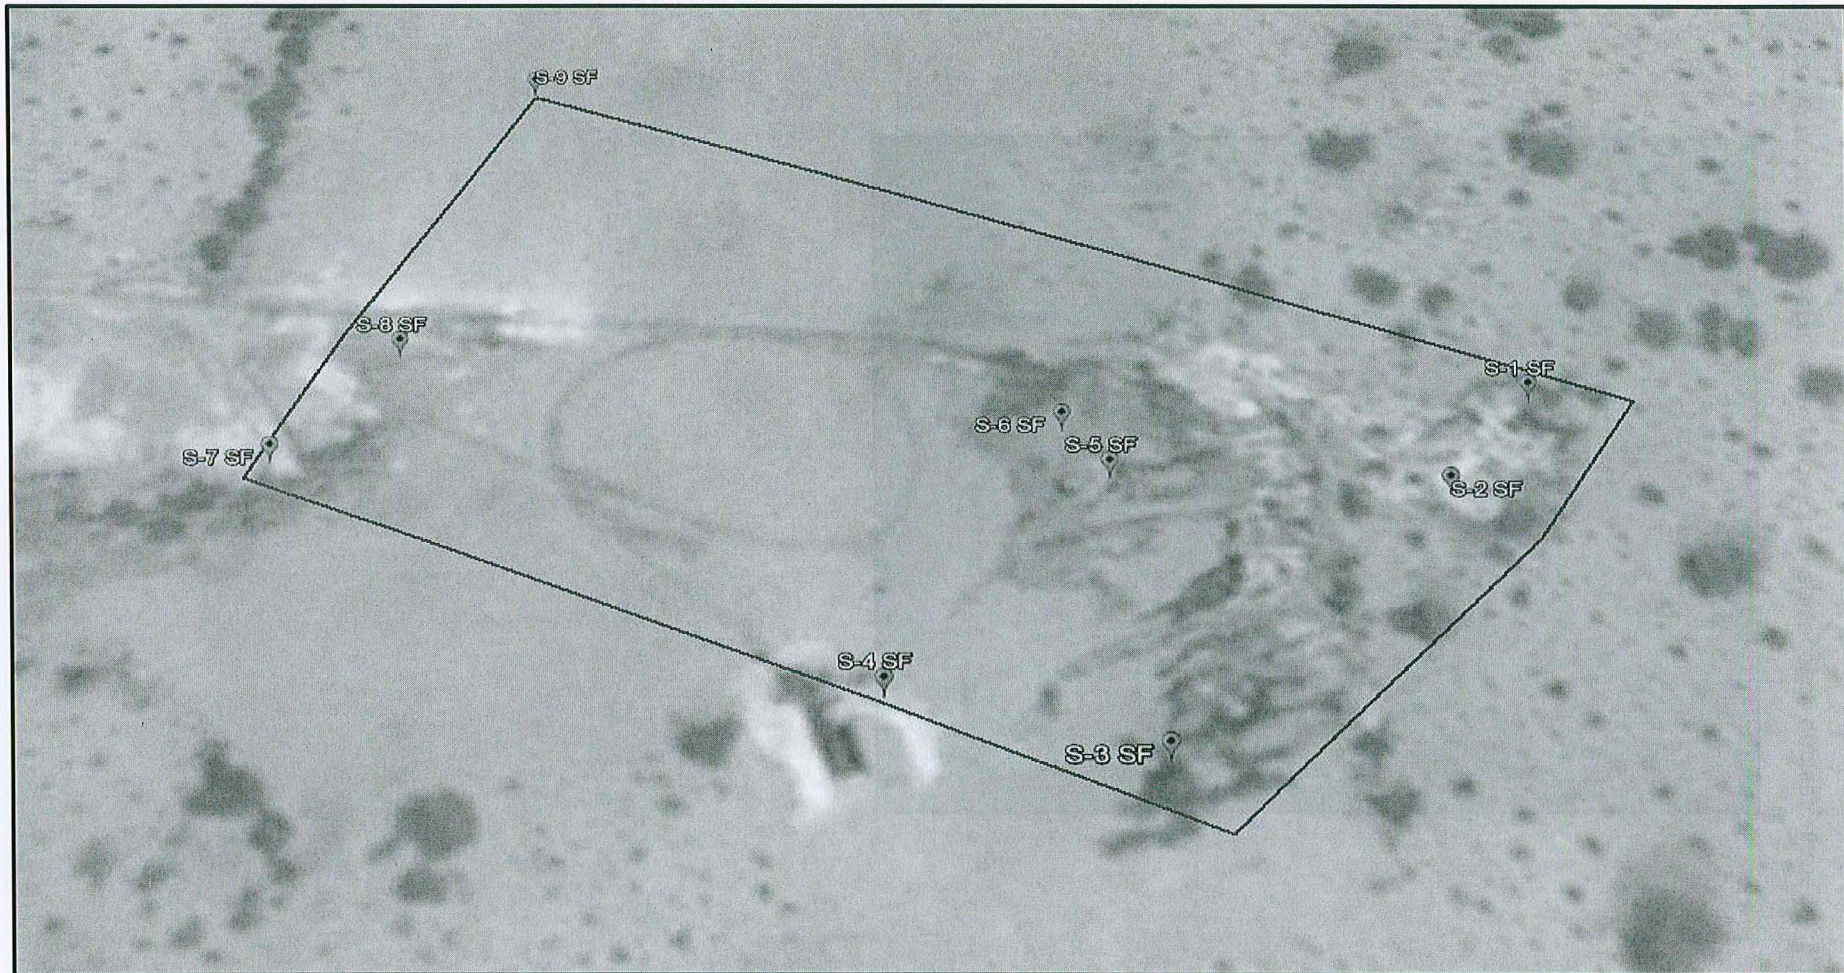
Figura N°1: Distribución de puntos de monitoreo en terrenos de la comunidad campesina San Francisco de la Buena Esperanza de Paita.

El área afectada tenía una forma regular (cuadrada), el cual fue dividido en una grilla de nueve (9) muestras superficiales, tal como se visualiza en la figura N° 1.
