**INFORME N° 180 - 2015-OEFA/DE-SDCA-CIPASH**

**ASUNTO** : Identificación de pasivo ambiental del subsector hidrocarburos con  
código de Ficha OEFA F02323, ubicado en el Lote X, en el distrito de  
El Alto de la provincia Talara del departamento de Piura.

**FECHA** : San Isidro, 30 ENE. 2015

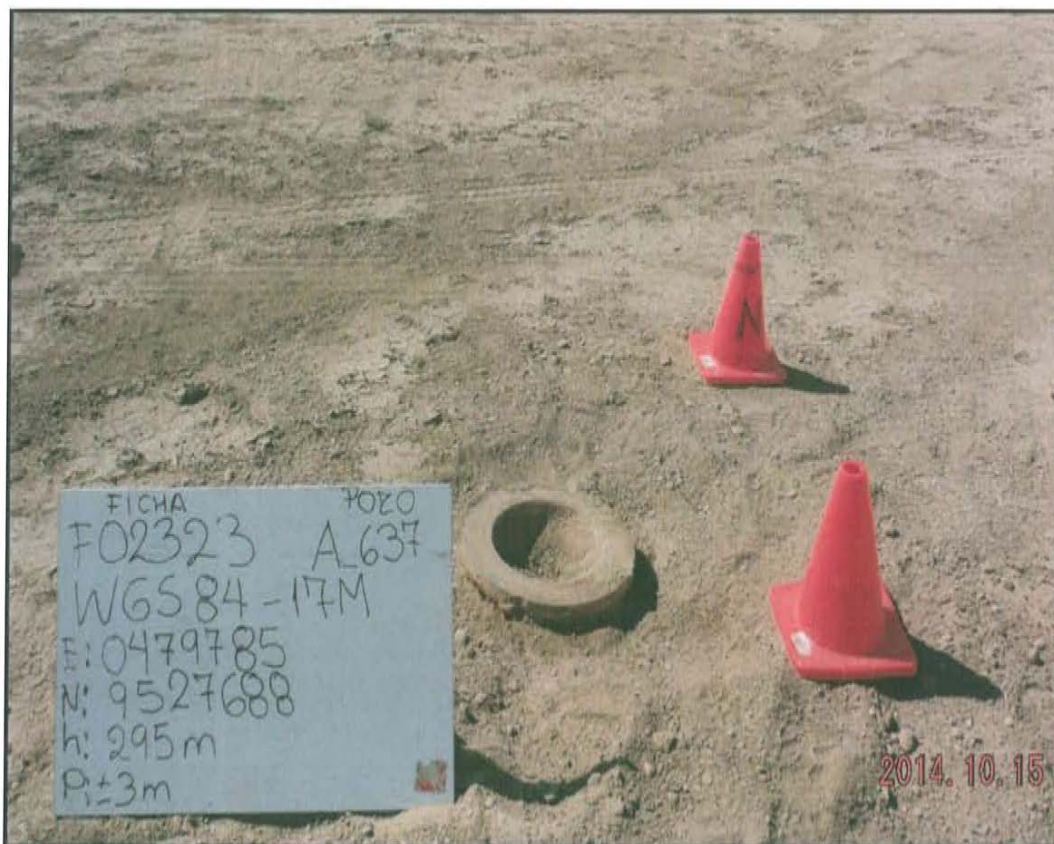
14. En la visita realizada por el OEFA el 15 de octubre del 2014, Pozo A\_637 inactivo, se observó el pozo inactivo ubicado en terreno habilitado tipo terraplén, que cuenta con acceso vehicular directo. Dicho pozo no posee cabezal, se aprecia brida de 14 plg que se encuentra unida al casing enterrado de 10 plg. La brida se encuentra en estado de corrosión, rellena de tierra y al nivel de la superficie del suelo. Asimismo, se observó que el pozo se encuentra abierto y expuesto al ambiente y que no cuenta con elementos de cierre que aseguren su hermetismo. Se aprecia suelo con presencia de hidrocarburos a

17. En ese sentido, de la revisión de los antecedentes y las observaciones en campo se tiene que el pozo se encuentra mal abandonado, toda vez que no cumple con las condiciones de abandono establecidas en el Decreto Supremo N° 032-2004-EM – Reglamento de las Actividades de Exploración y Explotación de Hidrocarburos, como no contar con un último tapón de cemento desde los doscientos (200) metros de profundidad hasta la superficie, conforme se establece en el Artículo 200° del Decreto Supremo N° 032-2004-EM<sup>6</sup>. Asimismo, el pozo debería contar con una varilla de acero de dos (02) metros de altura con el número del pozo soldado a la plancha que tapa el pozo y la locación debería ser restaurada, tal como se establece en el Artículo 203° del Decreto Supremo N° 032-2004-EM<sup>7</sup>.

Fotografía N° 1. Pozo A\_637 no posee cabezal, se aprecia brida de 14 plg que se encuentra unida al casing enterrado de 10 plg.

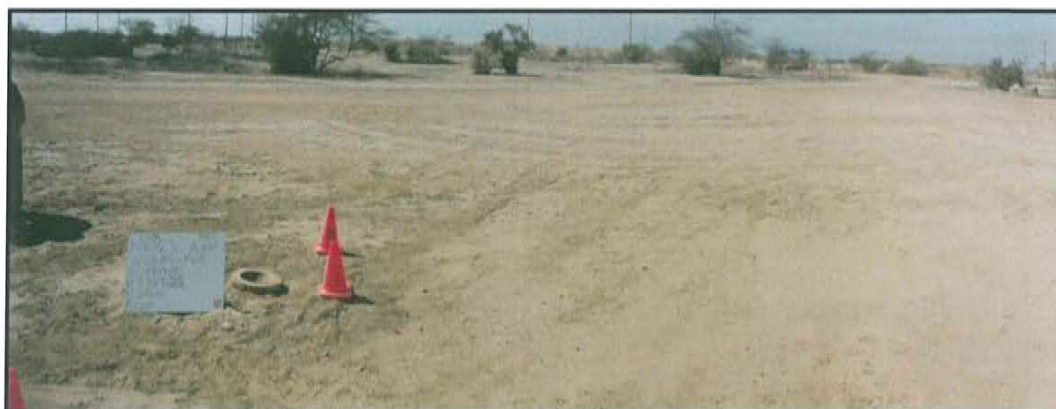
Fotografía N° 2. Vista panorámica del pozo A\_637 ubicado en terreno habilitado.

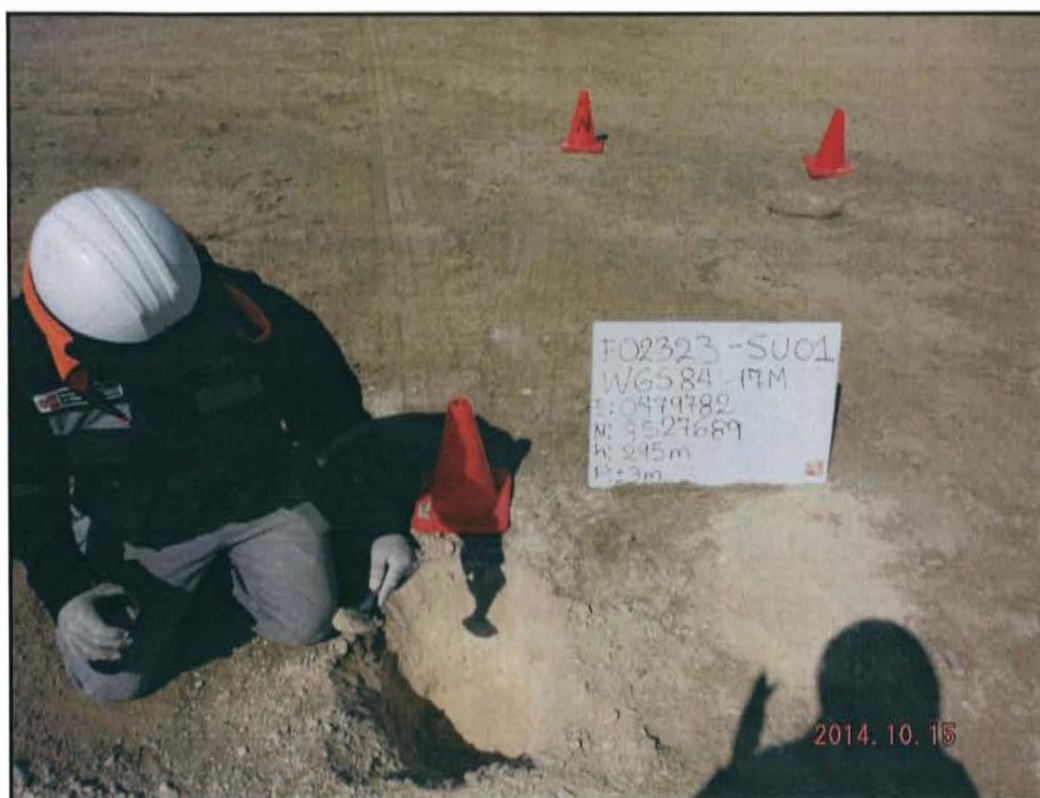
21. Los resultados obtenidos muestran la presencia de hidrocarburos en el suelo, correspondiente a la Fracción de hidrocarburos F2 y Fracción de hidrocarburos F3 de las muestras F02323-SU01 y F02323-SU02; sin embargo, sus concentraciones no superan el ECA<sup>8</sup> para suelo de uso industrial, por lo que la estimación del nivel de riesgo se realizará en función a la estructura del pozo mal abandonado.

Fotografía N° 3. Toma de muestra de suelo en el punto F02323-SU01, ubicado a 3 m del Pozo A\_637.

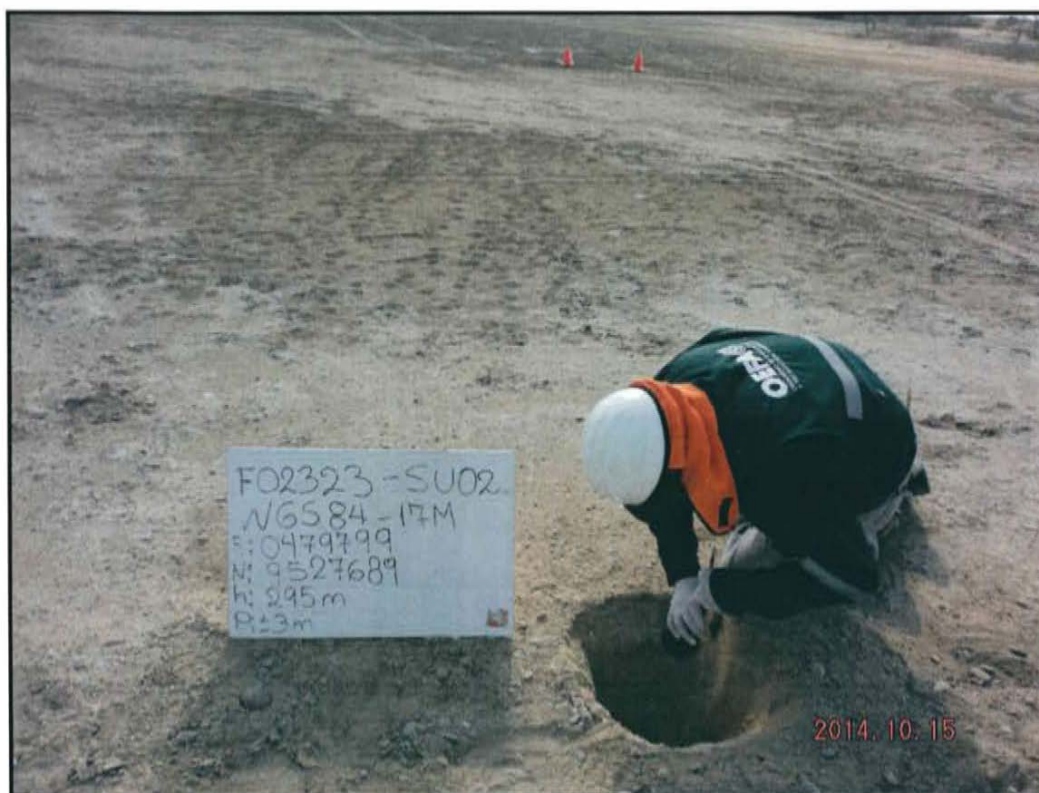
Fotografía N° 4. Toma de muestra de suelo en el punto F02323-SU02, ubicado a 6 m del Pozo A\_637.

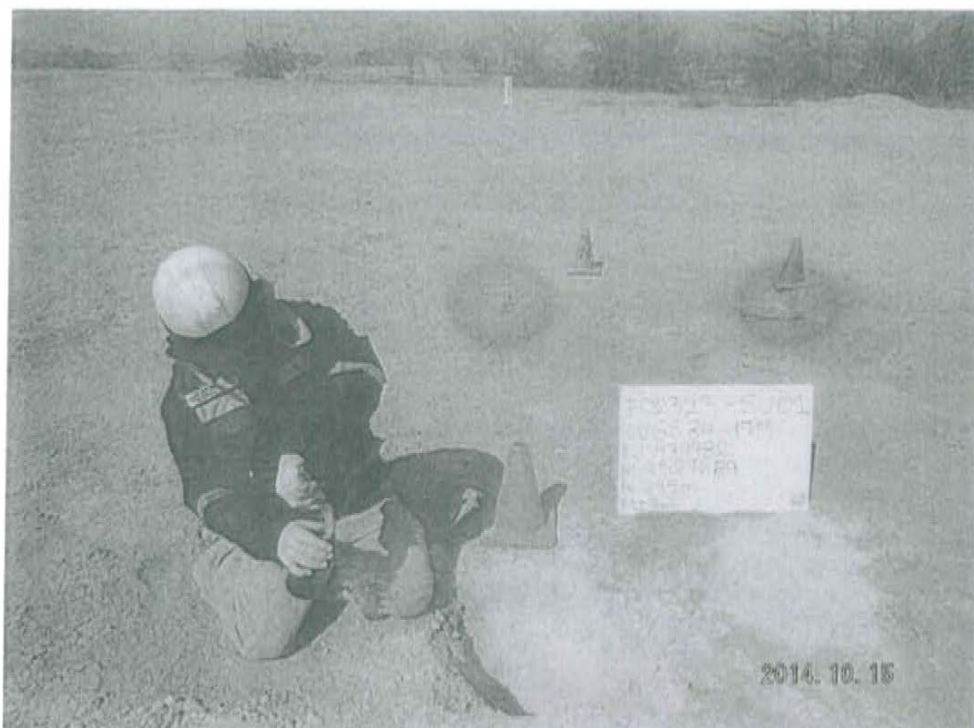
Fotografía N° 1. Toma de muestra de suelo en el punto F02323-SU01, ubicado a 3 m aproximadamente del Pozo A\_637

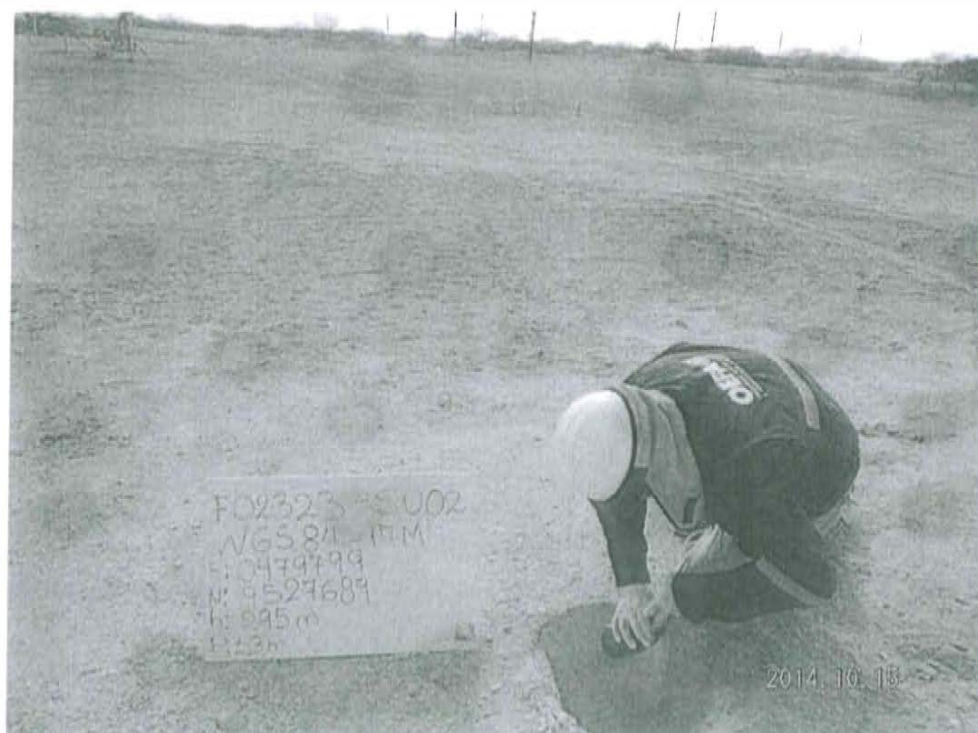
Fotografía N° 2. Toma de muestra de suelo en el punto F02323-SU02, ubicado a 6 m aproximadamente del Pozo A\_637

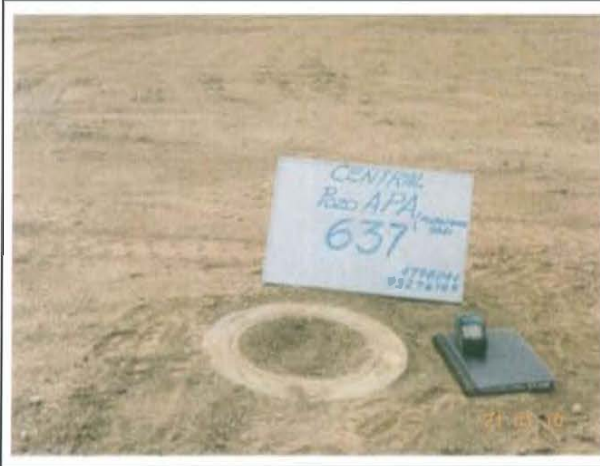
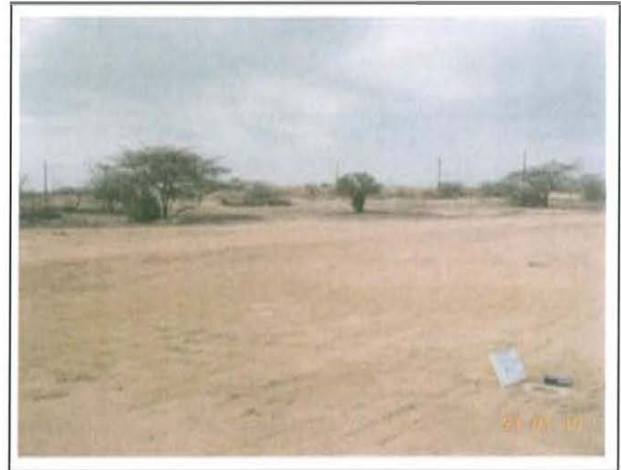
**3. REGISTRO FOTOGRÁFICO**

Pozo abandonado permanentemente, tubería sin tapa. Se observa presencia de vegetación a menos de 50 mts.

Inadecuado abandono de pozo.
