Evaluación ambiental para la identificación del sitio impactado por actividades de hidrocarburos con código S0602, ubicado en el Lote 8, microcuenca CORR-14, en el ámbito de la cuenca del río Corrientes, distrito Trompeteros, provincia y departamento Loreto

**EVALUACIÓN AMBIENTAL PARA LA IDENTIFICACIÓN DEL SITIO IMPACTADO**

**MAPA DE UBICACIÓN DEL SITIO IMPACTADO CON CÓDIGO S0602**

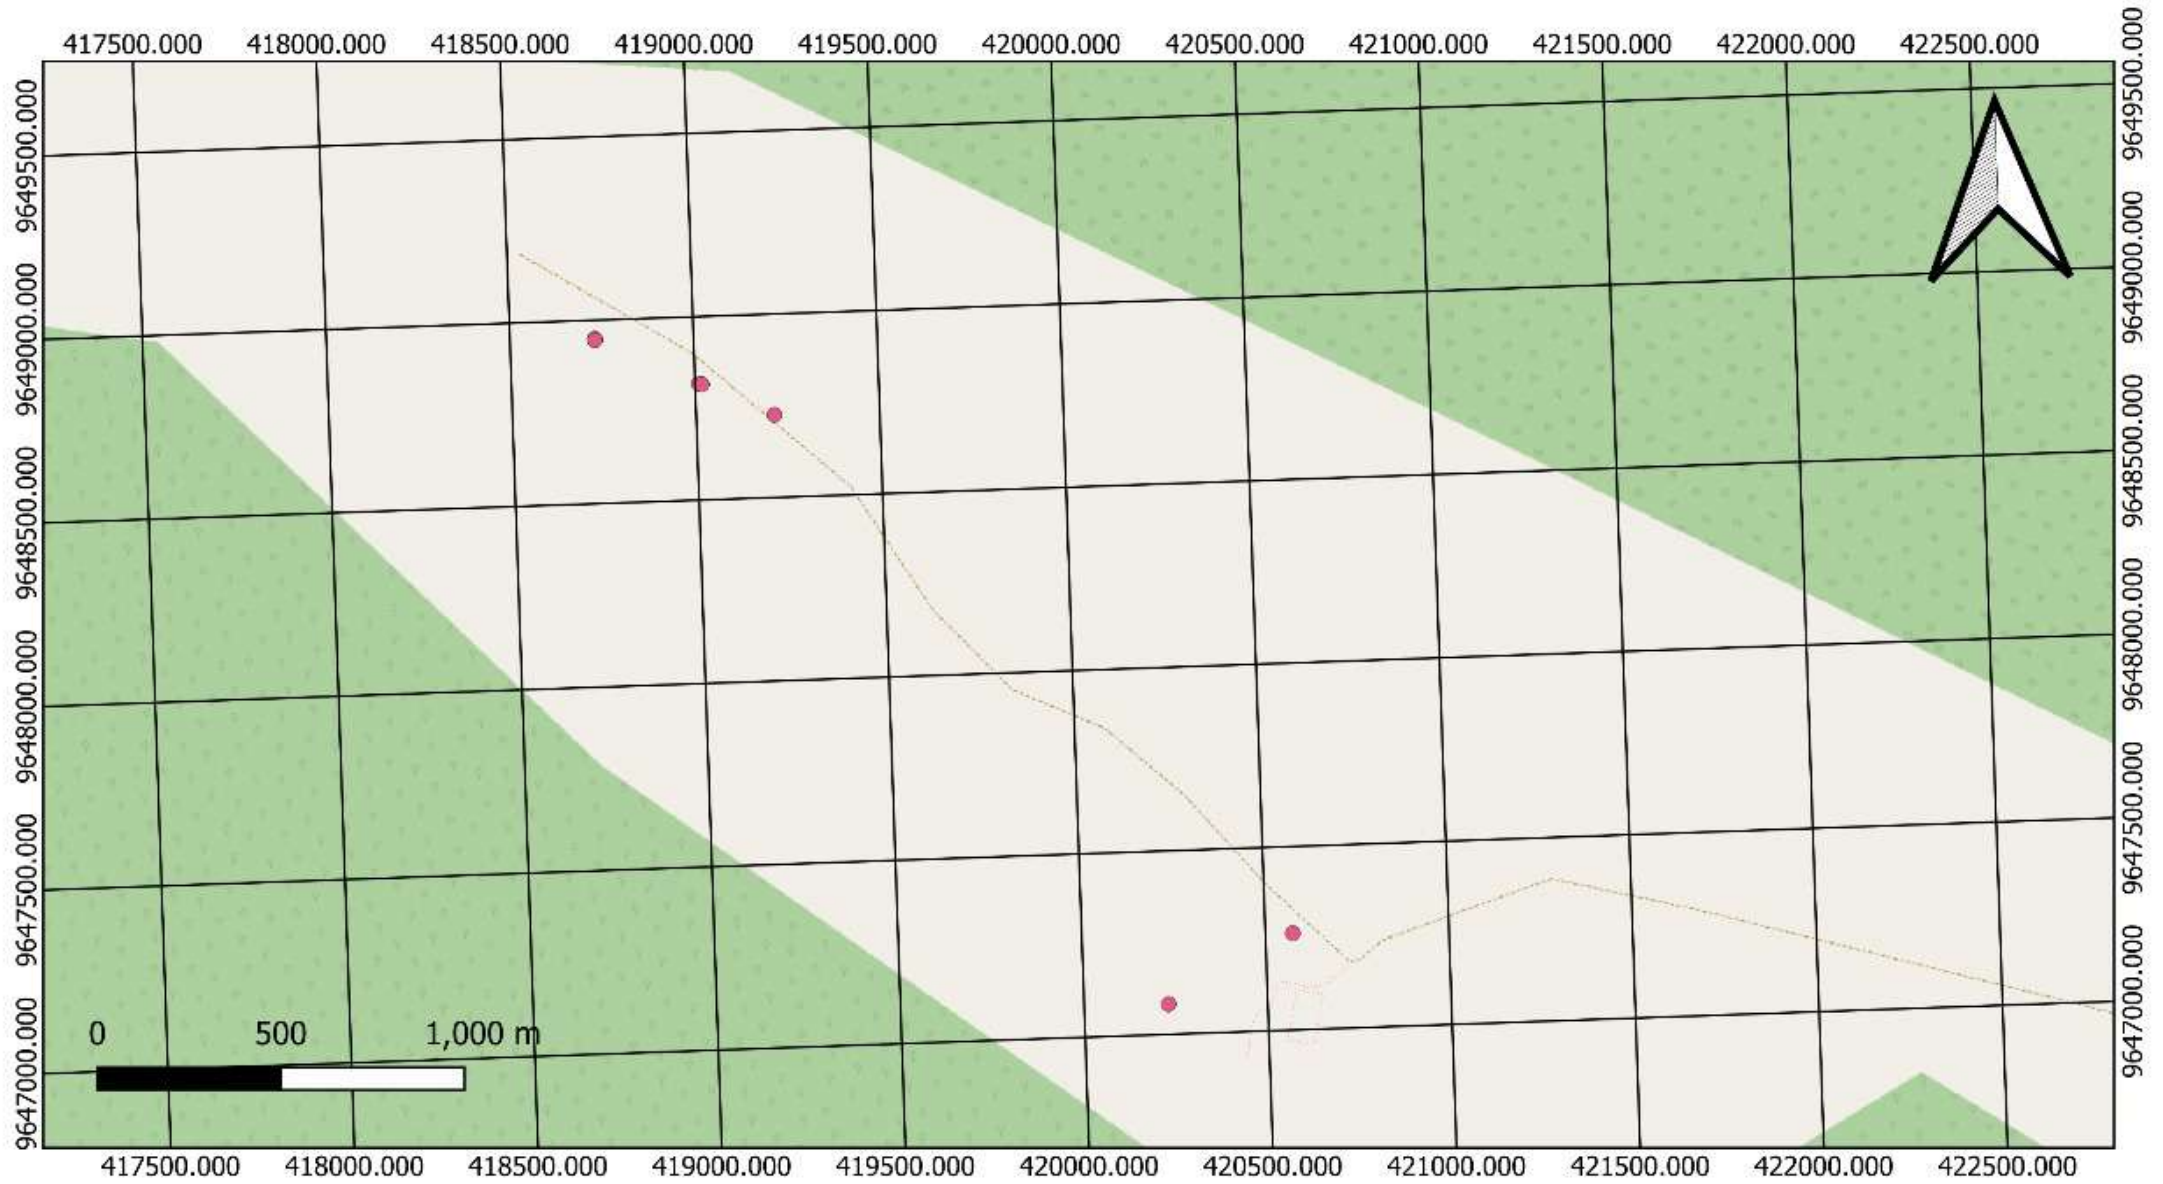
### Mapa de puntos de monitoreo

Monitoreo realizado el 08/01/2025, identificándose crudos enterrados y vegetación muerta

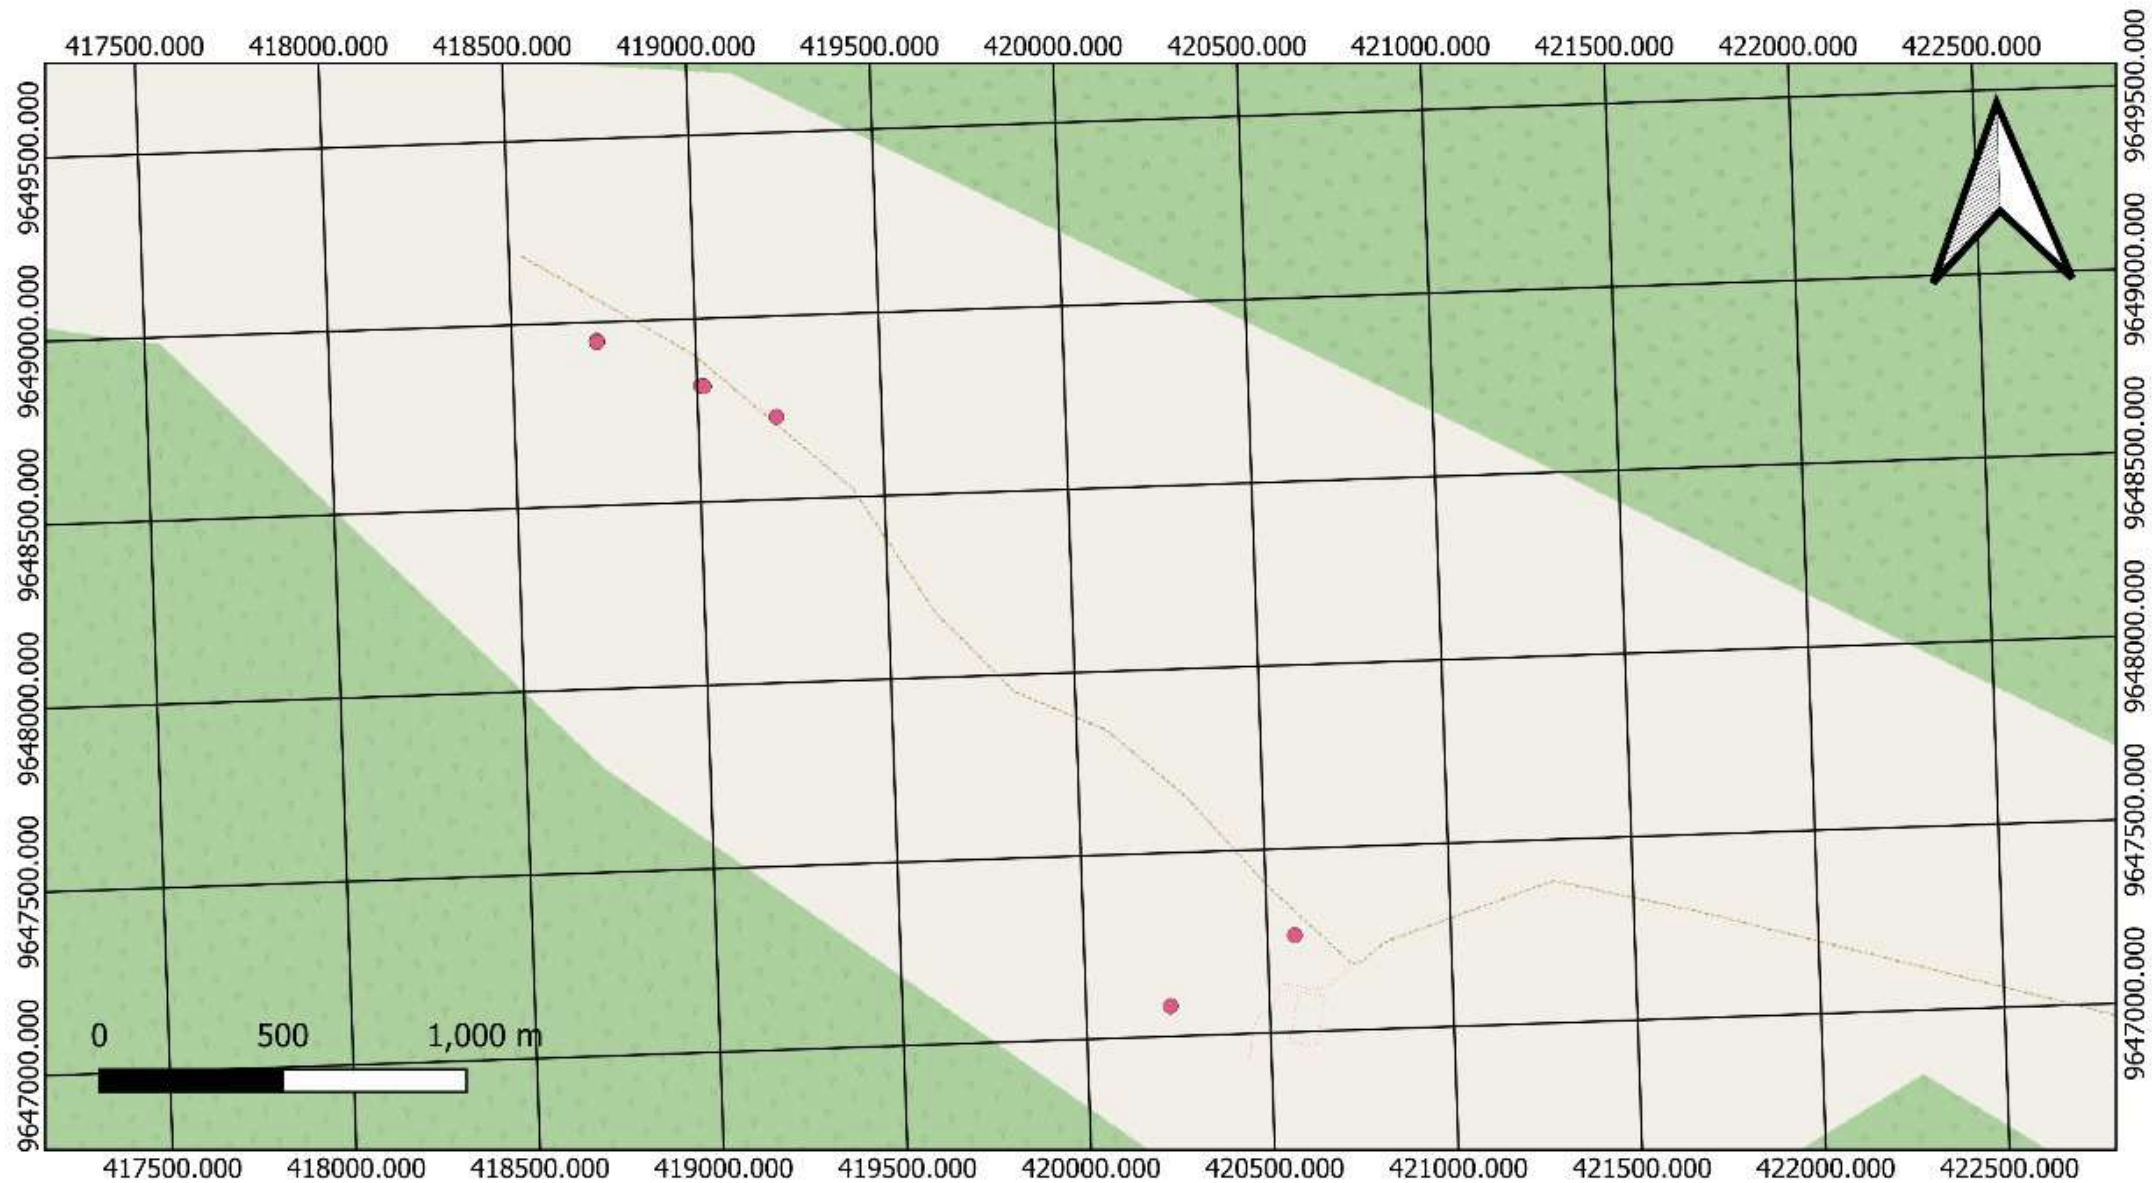
### Mapa de puntos de monitoreo

Monitoreo realizado el 08/01/2025, identificándose crudos enterrados y vegetación muerta

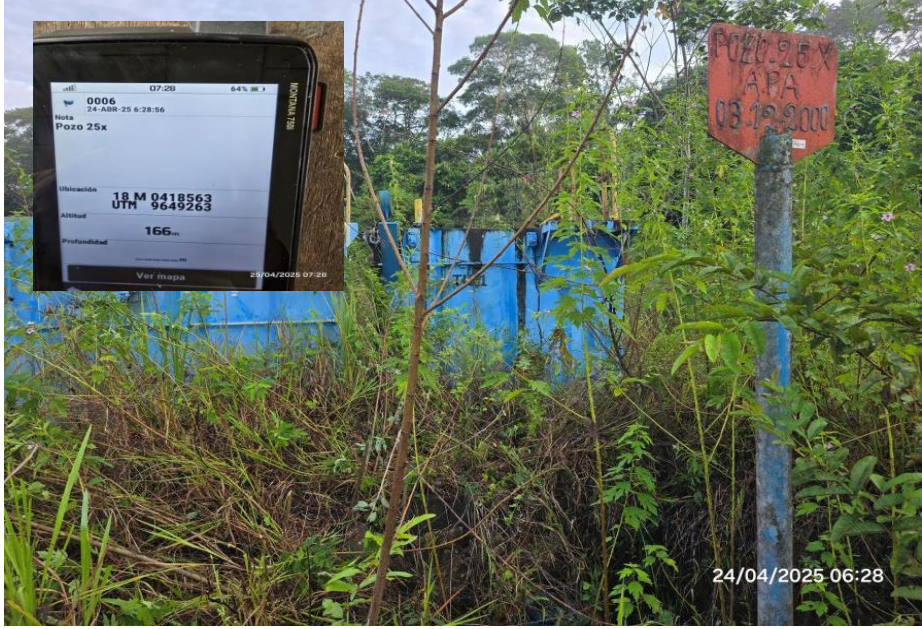
| Distrito | Trompeteros | Provincia | Loreto | Departamento | Loreto |
|---|---|---|---|---|---|
| <b>DESCRIPCIÓN:</b> | <p>Vista del Pozo VALE-25X, el cual se encuentra ubicado en la Plataforma 25 (que se ubica en el área de la antigua Batería 6 del Yacimiento Valencia), aproximadamente a 352 m al noroeste del sitio.</p> <p><b>Nota:</b> Fotografía tomada durante las actividades de reconocimiento del sitio S0602 realizadas el 24/04/2024 (comisión de servicio con código de acción: 0001-4-2025-415).</p> | | | | |
