Organismo de Evaluación y Fiscalización Ambiental - OEFA

INFORME N° 00156-2025-OEFA/DEAM-SSIM

ASUNTO : Informe de evaluación ambiental para la identificación del sitio impactado por actividades de hidrocarburos con código S0356, ubicado en el Lote 192, microcuenca PAS-46, en el ámbito de la cuenca del río Pastaza, distrito Andoas, provincia Datem del Maraón y departamento Loreto.

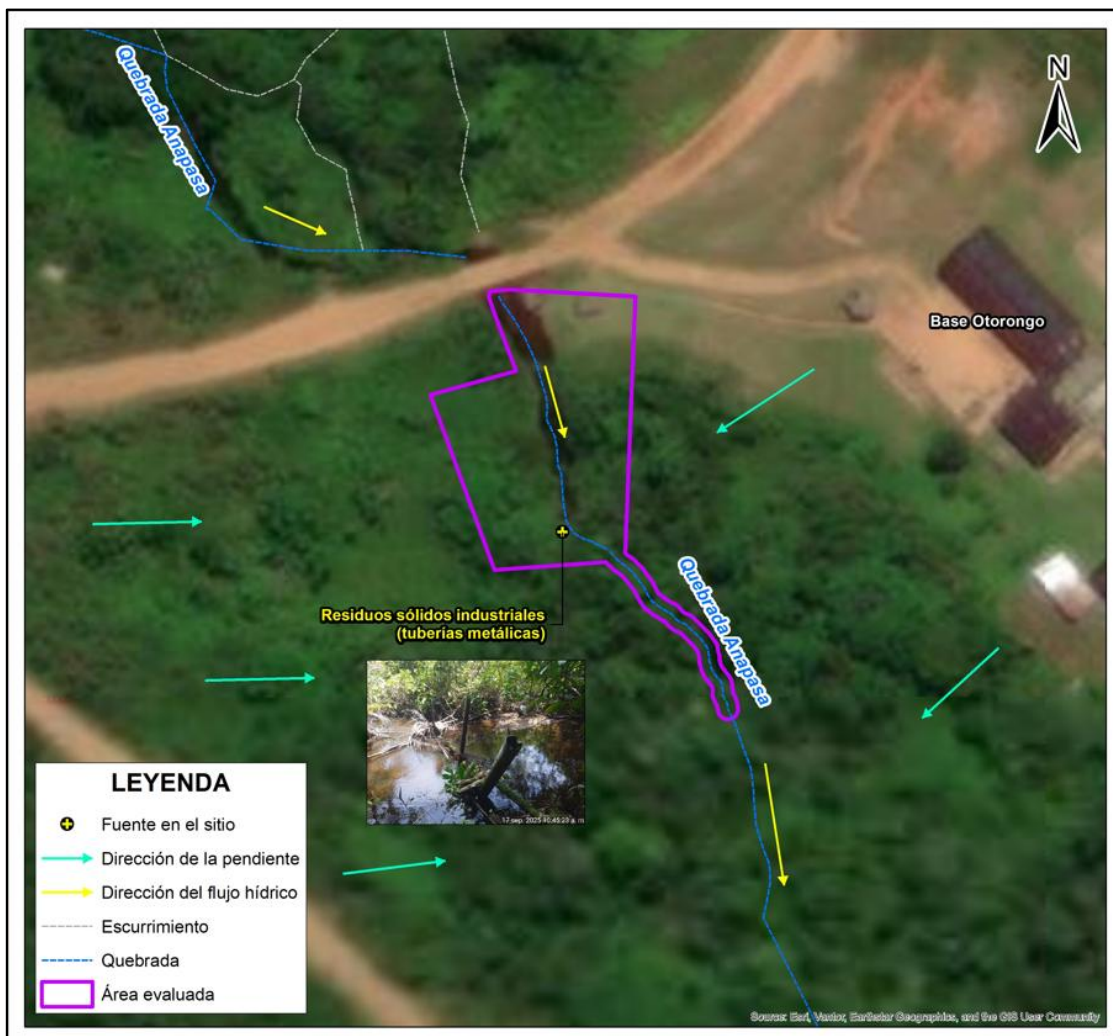
Figura 3.5. Posibles fuentes de contaminación en el sitio S0356

Posibles fuentes de contaminación (residuos sólidos)	Coordenadas UTM WGS84 – Zona 18M		Producto asociado	Estado	Sector del sitio	Observaciones
	Este (m)	Norte (m)				
Residuos sólidos industriales (tuberías metálicas)	340744	9689192	Se desconoce	Deteriorados, en proceso de oxidación y corrosión	En el sector central del sitio	Se observaron residuos sólidos industriales ^(a) correspondientes a 3 tubos metálicos de 3" de diámetro plantados de manera casi vertical (ligeramente inclinados) en el cauce de la quebrada Anapasa dentro del sitio, con sus bases parcialmente sumergidas en el agua, en estado de oxidación y corrosión, ubicados aproximadamente a 11 m al noreste del punto de muestreo de suelo S0356-SU-003 ^(b) . Durante la etapa de reconocimiento estos residuos fueron reportados como estructuras metálicas en la quebrada Anapasa, aproximadamente a 20 m del hincado 6 (sedimento), donde se percibió ligero olor a hidrocarburo ^(c) a 0,8 m de profundidad. Se ha estimado que estos residuos ocupan un área aproximada de 0,5 m de ancho por 4 m de largo haciendo en total un área de residuos de 2 m ² . Ver Fotografía N.º 1 del Anexo I.

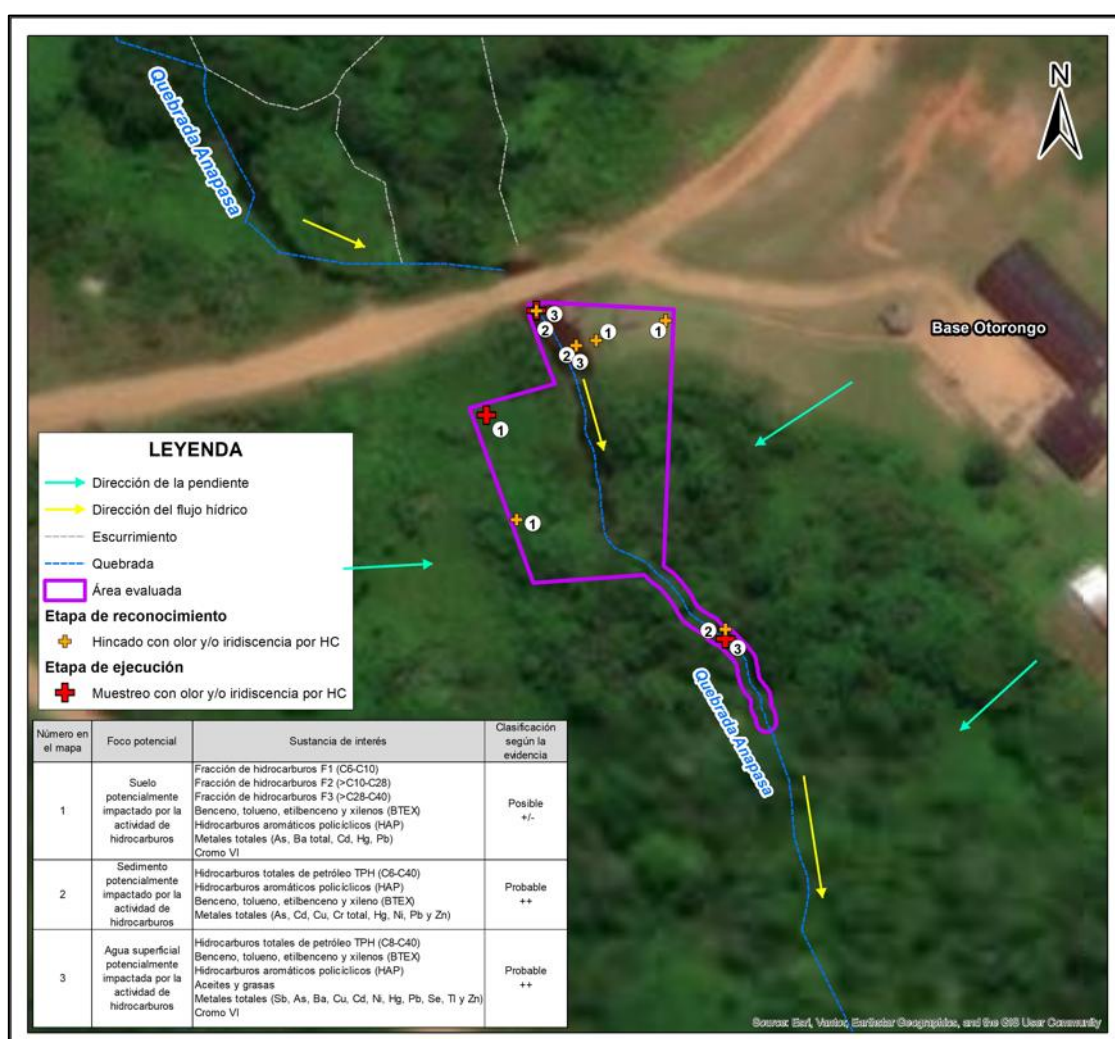
Figura 3.6. Posibles focos de contaminación en el sitio S0356
HC: Hidrocarburos.

La Figura 3.6 presenta la ubicación de los posibles focos de contaminación en el sitio S0356 y las sustancias de interés.

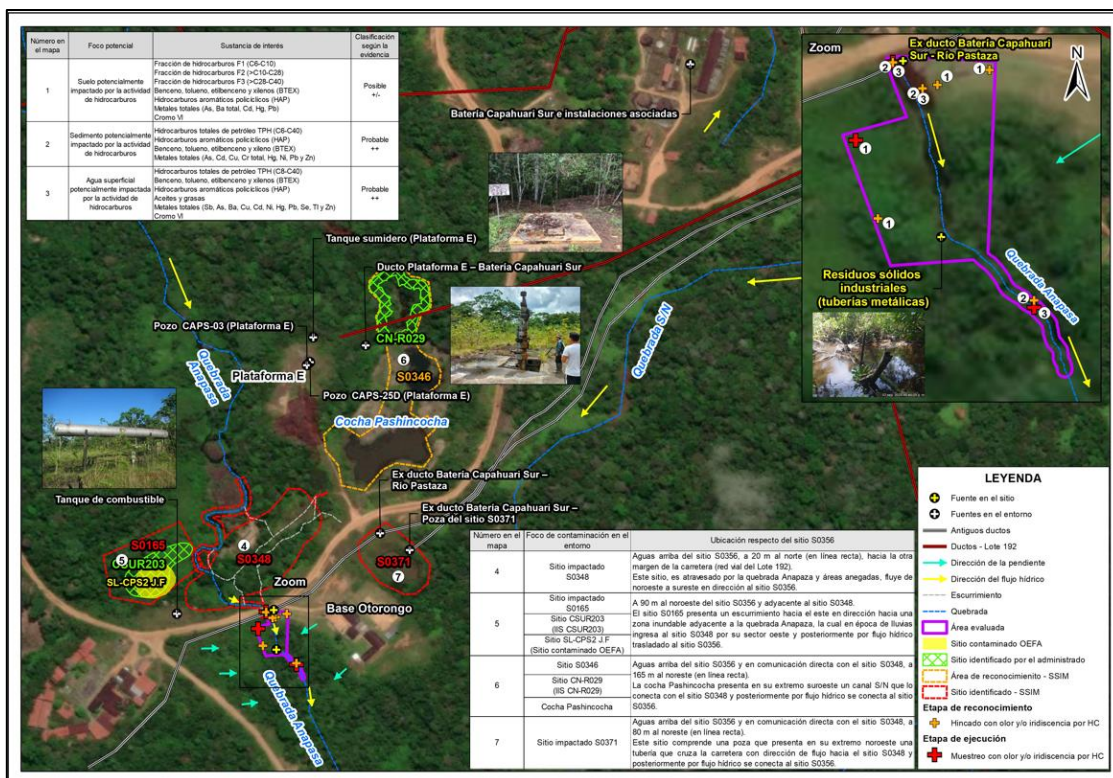
Figura 7.5. Ubicación de las posibles fuentes y focos de contaminación para el sitio S0356 HC: Hidrocarburos.

La Figura 7.5. muestra la ubicación de las posibles fuentes de contaminación (instalaciones y residuos), así como, los posibles focos de contaminación (indicios organolépticos) en el sitio y su entorno, descritos en la Tabla 3.1, Tabla 3.2, Tabla 3.4, Tabla 3.6 y Tabla 3.8.

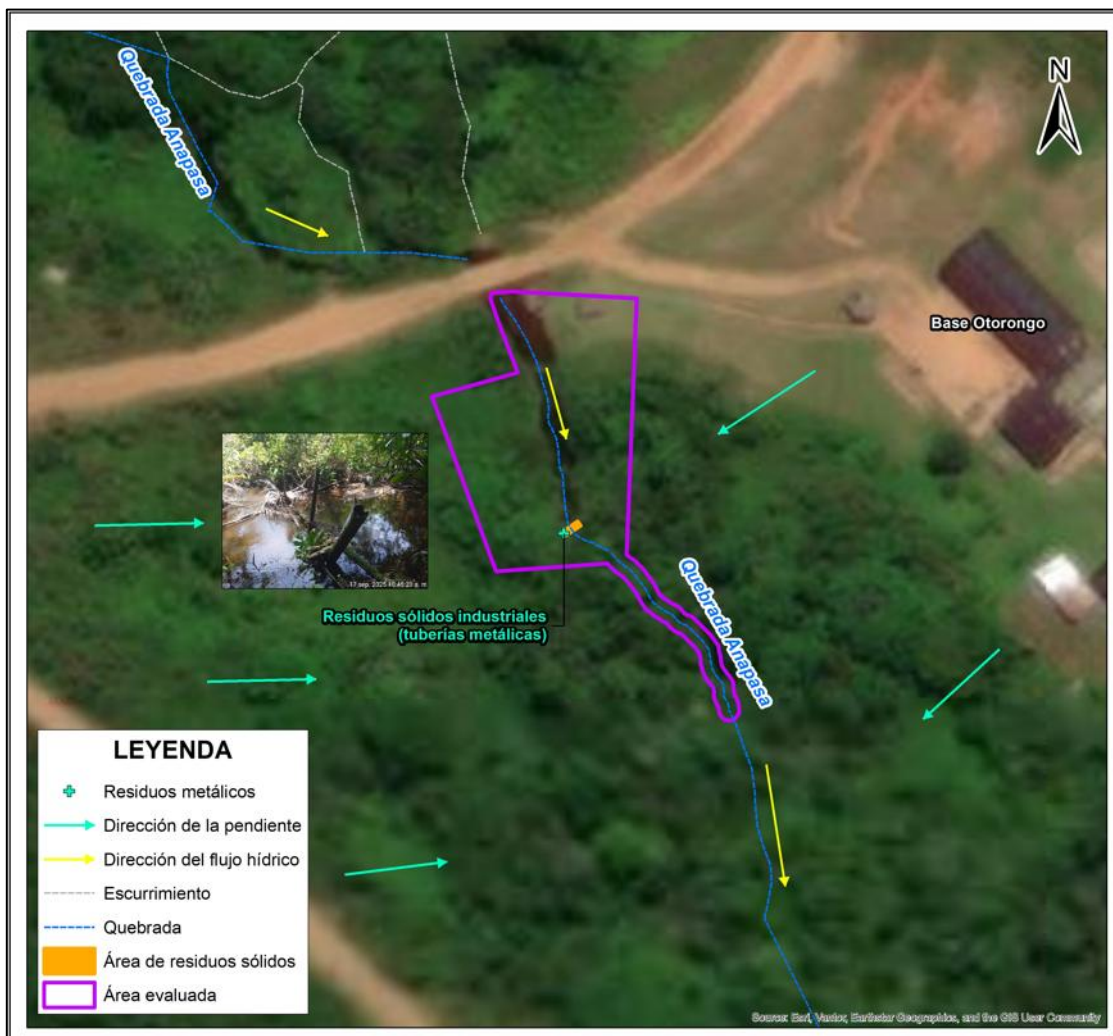
Figura 8.1. Residuos sólidos en el sitio S0356

Residuos sólidos	Coordenadas UTM, WGS 84 – Zona 18M		Observación adicional
	Este (m)	Norte (m)	
Residuos sólidos industriales (tuberías metálicas)	340744	9689192	Se observaron residuos sólidos industriales en el cauce de la quebrada Anapasa, aproximadamente a 11 m al noreste del punto de muestreo de suelo S0356-SU-003, en el sector centro del sitio. Los residuos sólidos observados corresponden a 3 secciones de tubos metálicos de 3" de diámetro en proceso de oxidación y corrosión. Estos segmentos de tubos, que se encuentran con sus bases parcialmente sumergidas en el agua y plantados de manera casi vertical (ligeramente inclinados), parecen estar asociados a algún tipo de estructura o instalación metálica (pequeño puente, pasarela o un soporte para una tubería, entre otros), que posiblemente se habría ubicado en el cauce de la quebrada en mención; asimismo, estas secciones de tubos se encuentran cercanos entre sí, en una zona con pendiente a favor respecto a las escorrentías y flujo de la quebrada Anapasa que fluyen hacia el sureste en dirección al punto S0356-AS-002. La presencia de estos residuos abarca un área aproximada de 2 m ² . Sin evidencias organolépticas de hidrocarburos en el agua circundante. Ver Fotografías N.º 1 del Anexo I.

Así también, se advirtió presencia de residuos sólidos en el sitio que estarían con disposición final inadecuada en vista de las condiciones encontradas reportadas en el ítem 8.1.2. Estos residuos, expuestos a factores ambientales como humedad, temperatura y radiación solar, están sujetos a procesos de deterioro. No se tiene información documentada sobre la fecha de disposición de estos residuos.

En el punto donde la quebrada Anapasa cruza el sitio, y se observan segmentos de ductos en estado de oxidación y corrosión, con su base parcialmente sumergida en el agua. Estos ductos se encuentran en una zona con pendiente favorable respecto a las escorrentías y el flujo de la quebrada, que se dirige hacia el sureste (en dirección al punto S0356-AS-002). Además, se acumulan ramas sobre la estructura de los ductos, lo que interrumpe parcialmente el flujo natural del agua, modificando su cauce. Esta disposición sugiere que posiblemente estas estructuras habrían sido utilizadas como elementos de contención ante alguna emergencia ocurrida aguas arriba del sitio.

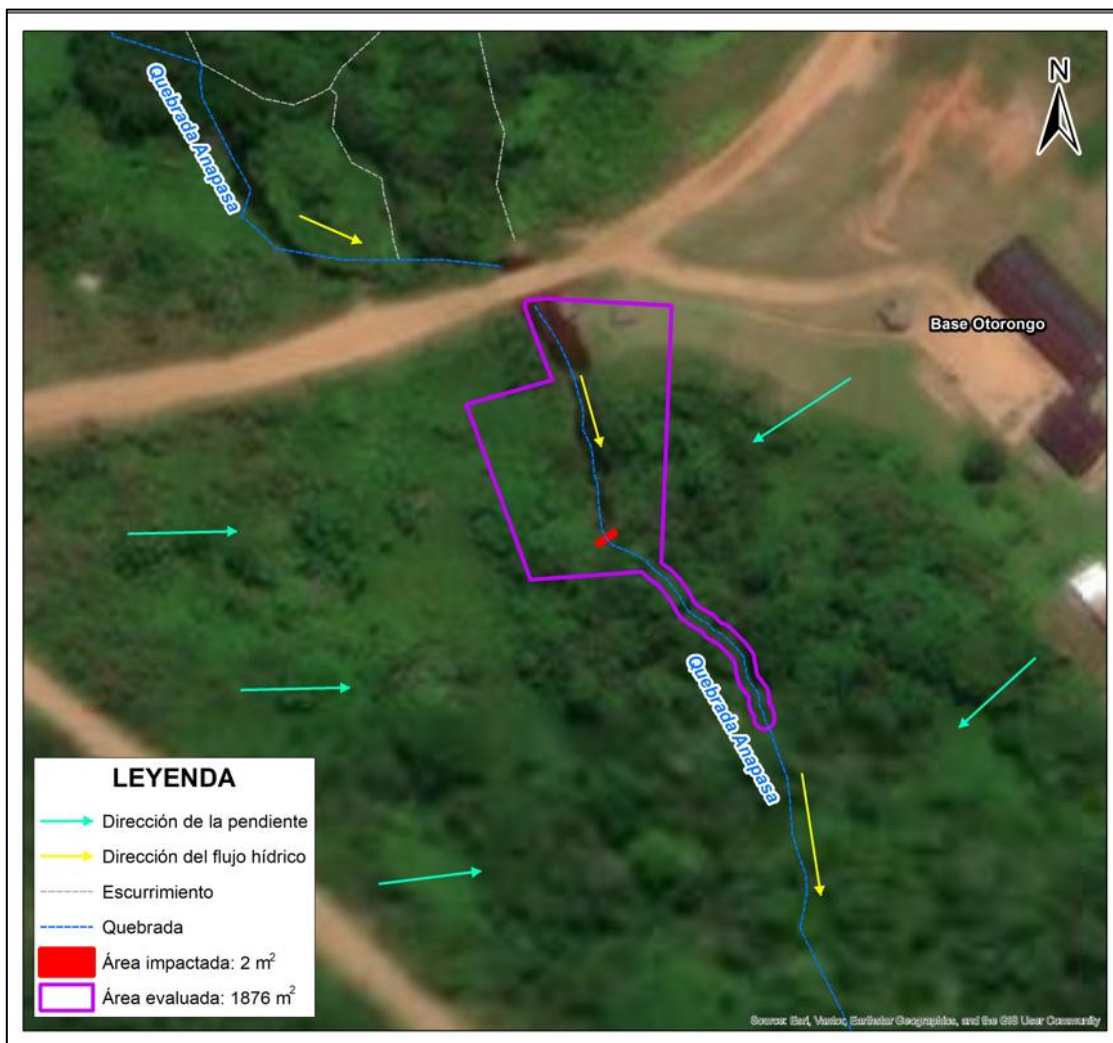
Figura 9.1. Área impactada del sitio S0356

Dado que de la evaluación de presencia de contaminantes en los componentes ambientales suelo, agua superficial y sedimento del sitio S0356 no se advirtió concentraciones de alguno de los parámetros que superen los ECA regulados en la norma nacional y las normas de uso referencial considerados como criterios de evaluación, no habría un área impactada por presencia de contaminantes químicos. Sin embargo, se advirtió la presencia de residuos sólidos industriales (tubos metálicos), los cuales se encontraban plantados en el cauce de la quebrada Anapasa en el sector centro del área evaluada. En ese sentido, el área total impactada para el sitio S0356 es de aproximadamente 2 m² (0,0002 ha) donde se observaron residuos sólidos con disposición final inadecuada, tal como se muestra en la Figura 9.1.
