INFORME N° 566 - 2014-OEFA/DE-SDCA-CIPASH

ASUNTO : Identificación de pasivo ambiental del subsector hidrocarburos
con código de Ficha OEFA F00775, ubicado en el Lote 105, en
el distrito de Juliaca de la provincia San Román del
departamento de Puno.

III. IDENTIFICACIÓN DE PASIVO AMBIENTAL DEL SUBSECTOR HIDROCARBUROS CON CÓDIGO DE FICHA OEFA F00775

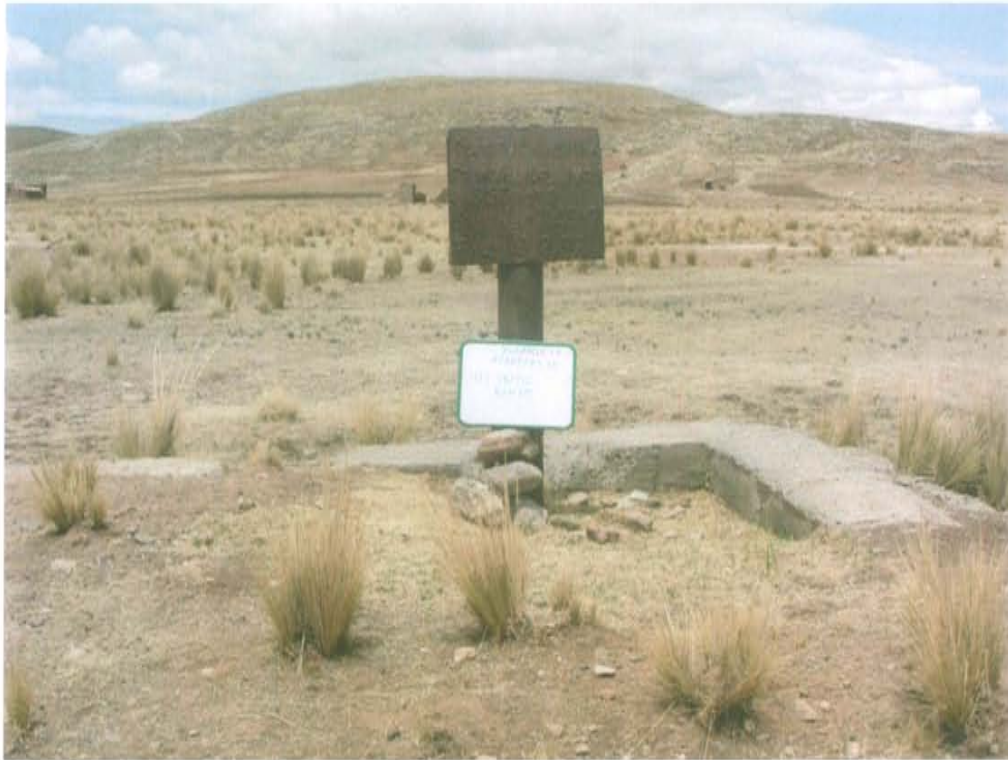
14. De la visita realizada por el OEFA se encontró un pozo petrolero abandonado que cuenta con un letrero de identificación, el cual sobresale una altura aproximada de 1,0 m desde la superficie del suelo y se encuentra en estado de corrosión, en este letrero se indica el inicio y término de perforación, la zona de operación y la profundidad del pozo. El letrero se encuentra en el interior de restos de una construcción de concreto, la cual posiblemente corresponda a restos de una cantina, la cual ha sido rellenado

parcialmente con material local. No se observó afloramiento superficial de fluidos ni suelo impregnado con hidrocarburo ni se percibieron emisiones gaseosas provenientes del pozo (ver anexos 1, 2 y 3).

Fotografía N° 1. Pozo con código PERUPETRO YPA_S4_38_1 en el cual se observa el letrero de abandono, además se observa restos de concreto que posiblemente correspondan a una cantina.

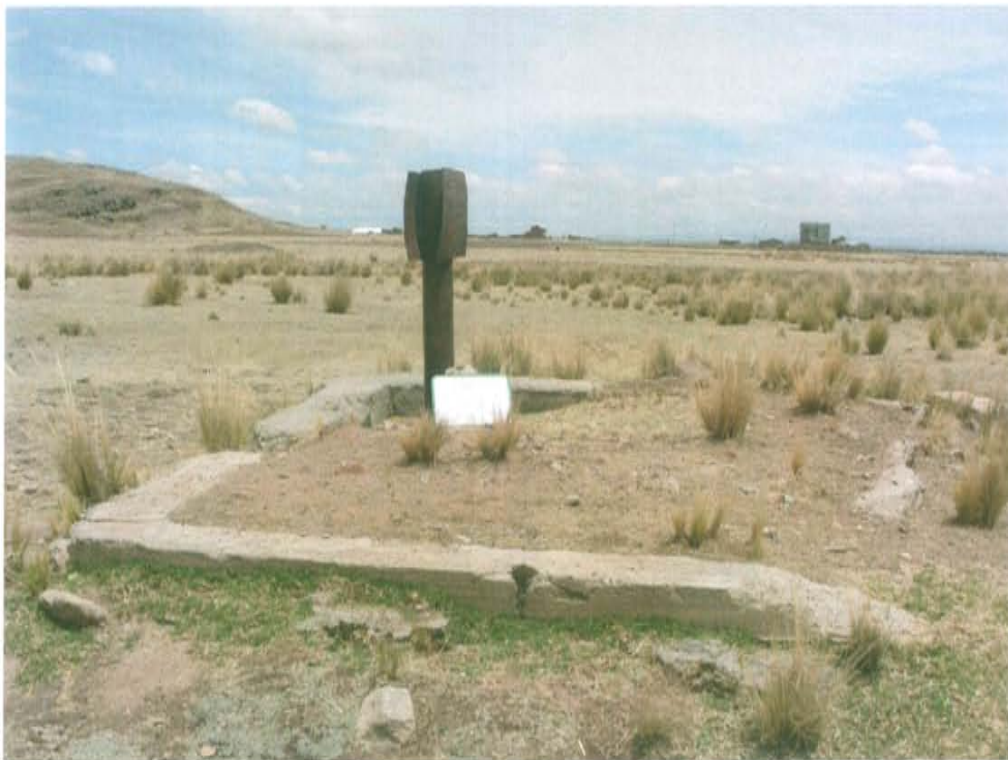
Factores	Escenarios	Puntuación
Accesibilidad	Las viviendas rurales en la zona se encuentran a una distancia aproximada de 96 m de la ubicación del pozo por lo que se puede acceder al mismo realizando un corto recorrido a pie.	4
Potencial de colapso	El letrero de abandono se encuentra a una altura de 1,0 m con respecto al nivel del suelo.	1

Fotografía N° 2. Vista del pozo YPA_S4_38_1 y sus alrededores donde se puede observar la viviendas en las cercanías.
