**INFORME N° 0455 - 2015-OEFA/DE-SDCA-CIPASH**

**ASUNTO** : Identificación de pasivo ambiental del subsector hidrocarburos con código de Ficha OEFA F02294, ubicado en el Lote X, en el distrito de El Alto de la provincia Talara del departamento de Piura.

1. El presente Informe tiene por objeto comunicar que el pozo mal abandonado (con código PERUPETRO A6524), constituye un pasivo ambiental del subsector hidrocarburos, identificado con código de Ficha OEFA F02294. Este pasivo ambiental se encuentra ubicado en el distrito de El Alto de la provincia Talara del departamento de Piura, el cual fue verificado en campo el 14 de octubre de 2014.

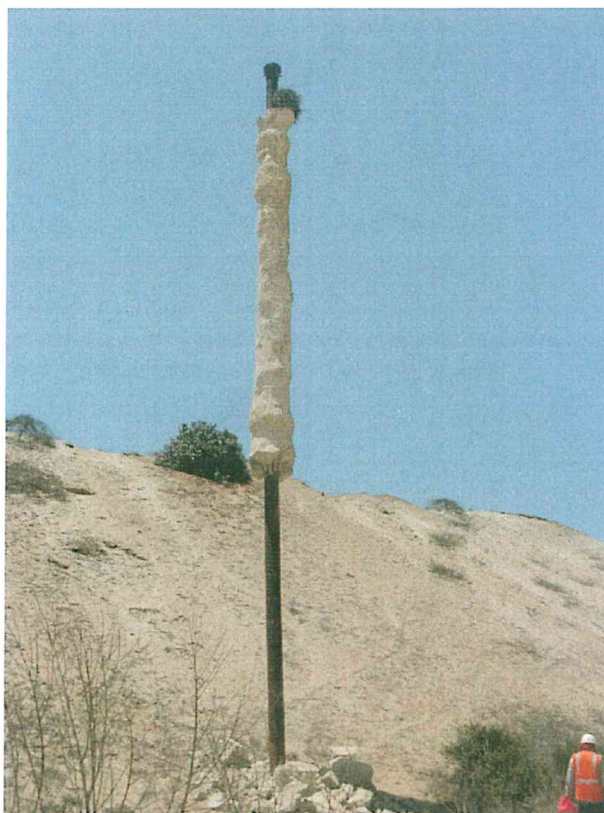
18. Además de tratarse de un pozo APA como señala la Ficha del OSINERGMIN y lo evaluado en campo, se tiene que el pozo A6524 no cuenta con un último tapón de cemento desde los doscientos (200) metros de profundidad hasta la superficie como señala el Artículo 200° del Decreto Supremo N° 032-2004-EM - Reglamento de las Actividades de Exploración y Explotación de Hidrocarburos<sup>7</sup>. Asimismo, no cuenta con varilla de acero de dos (2) metros de altura con el número del pozo soldado a la plancha que tapa el mismo, conforme se establece en el Artículo 203° del Decreto Supremo N° 032-2004-EM - Reglamento de las Actividades de Exploración y Explotación de Hidrocarburos<sup>8</sup>.

| Factores | Escenarios | Puntuación |
|---|---|---|
| Potencial de colapso | La estructura del pozo se encuentra deteriorada e inestable con una altura de 32 m aproximadamente, con potencial de caída de escombros. | 4 |

Fotografía N° 1. El casing del Pozo A6524 emerge 32 m aproximadamente desde la superficie del suelo encontrándose expuesto al ambiente.

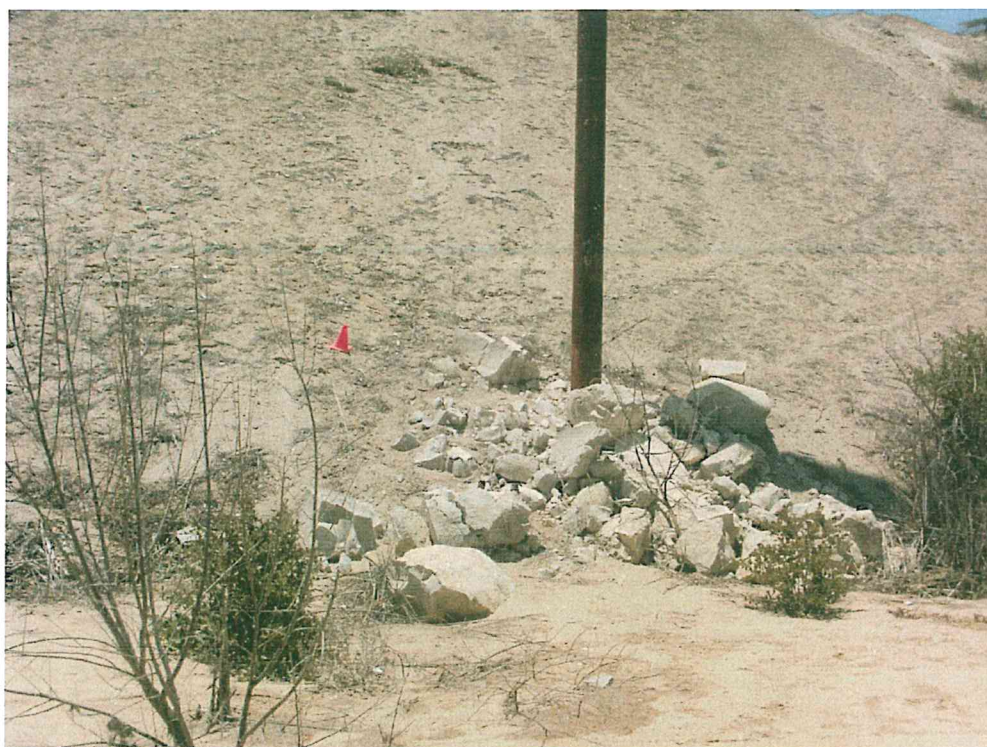
Fotografía N° 2. Se observa restos de concreto que se han ido desprendiendo del casing.

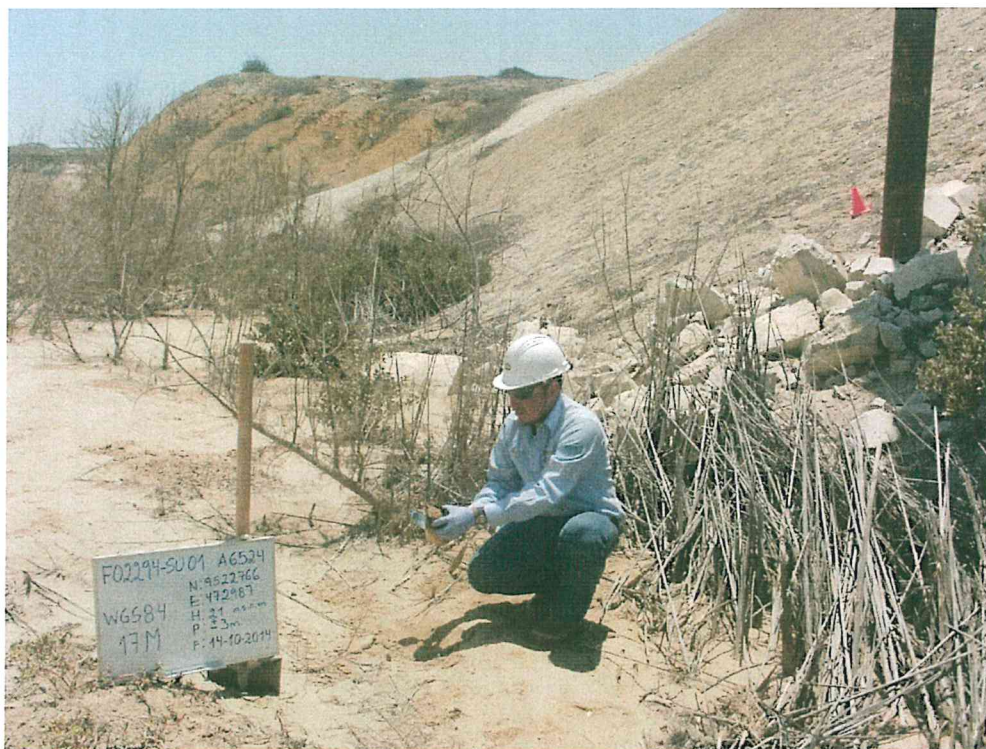
Fotografía N° 3. Toma de muestra de suelo en el punto F02294-SU01, ubicado a 8 m del Pozo A6524.

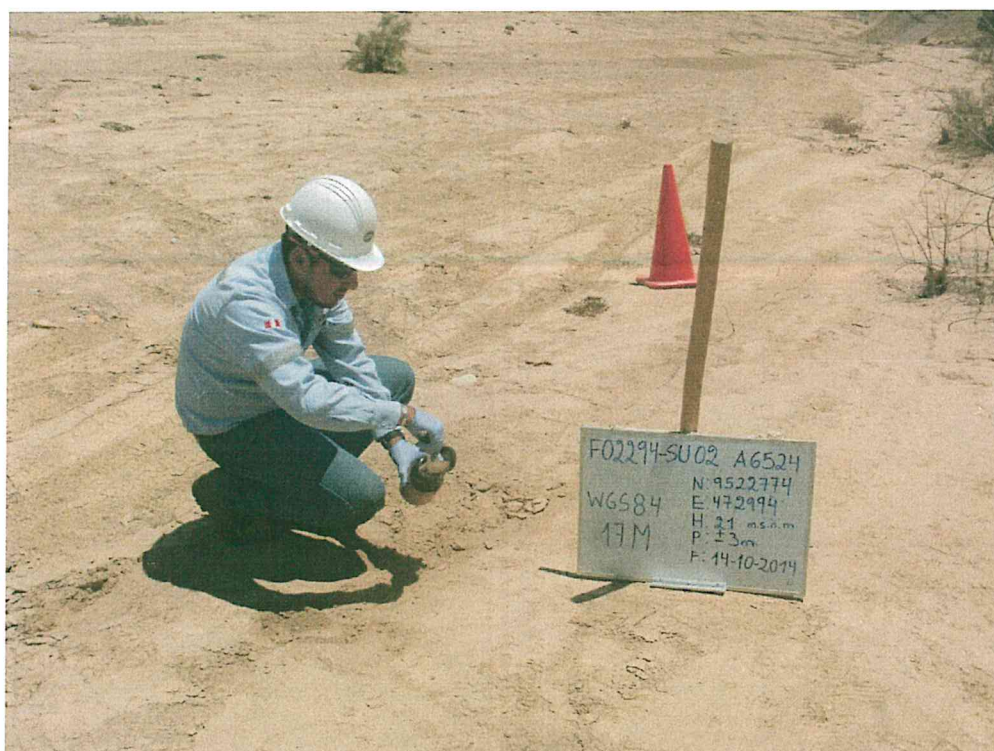
Fotografía N° 4. Toma de muestra de suelo en el punto F02294-SU02, ubicado a 12 m del Pozo A6524.

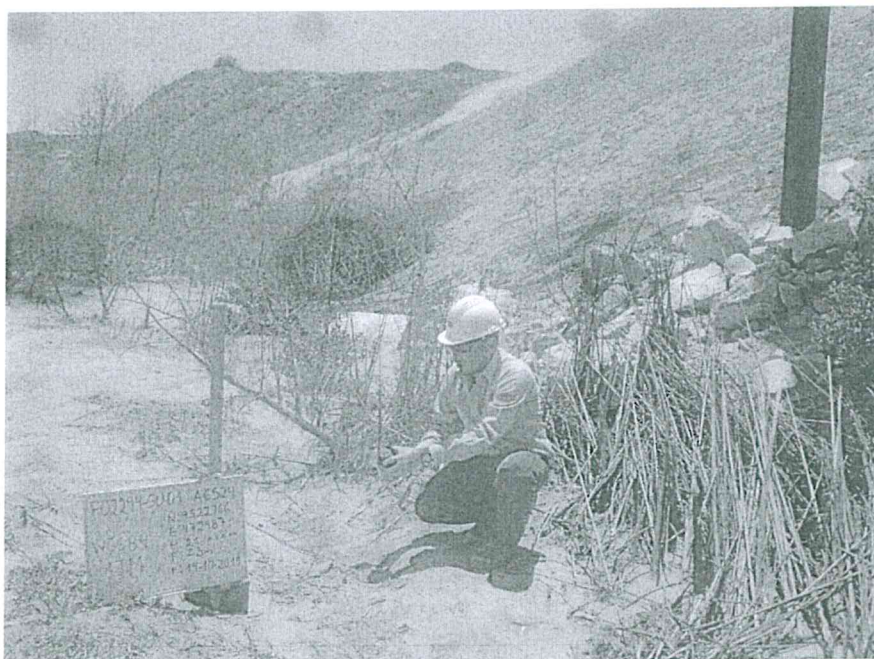
Fotografía N° 1. Toma de muestra de suelo F02294-SU01, ubicado a 8 m aproximadamente del Pozo A6524.

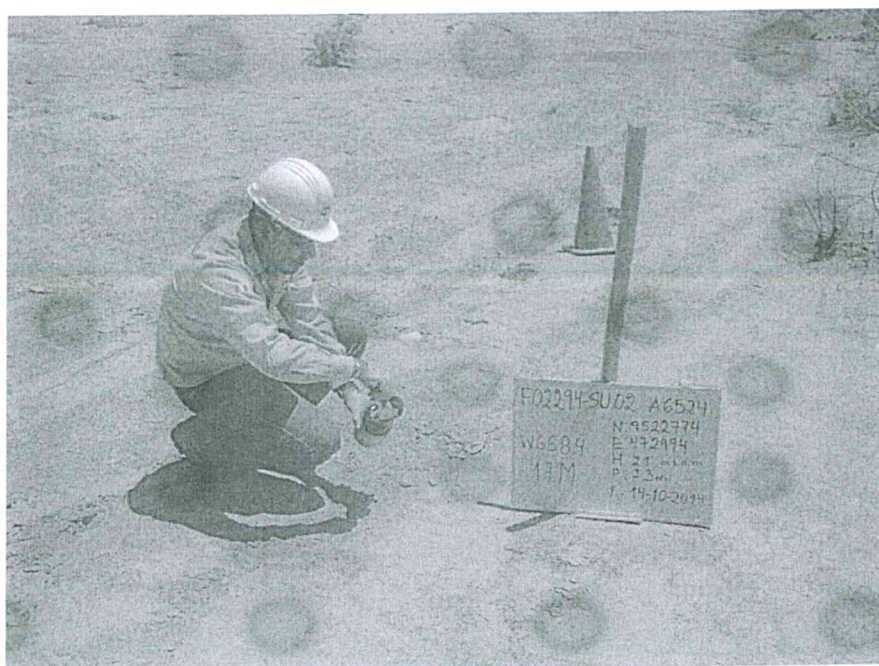
Fotografía N° 2. Toma de muestra de suelo F02294-SU02, ubicado a 8 m aproximadamente del Pozo A6524.

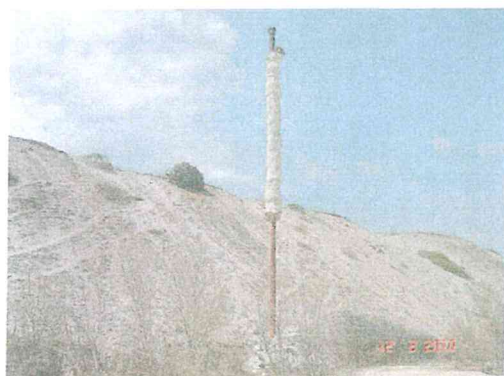
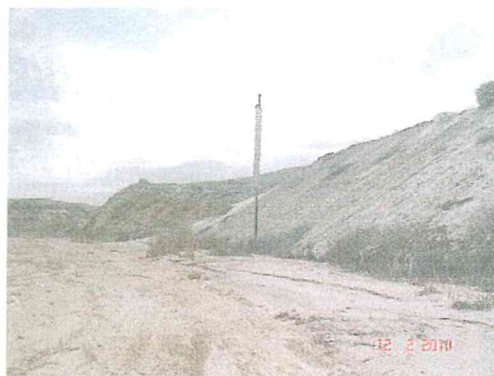
**3. REGISTRO FOTOGRÁFICO**

De acuerdo a información de Petrobras Energía Perú S.A. el pozo esta en condición DPA, el área donde se ubica el cabezal del pozo fue erosionada y la tubería de revestimiento (casing de superficie) así como la cementación se encuentra al aire libre. El pozo fue perforado en Noviembre de 1982 por PETROPERU Petróleos del Perú S.A.

Inadecuado abandono de pozo
