**INFORME N° 29 - 2015-OEFA/DE-SDCA-CIPASH**

**ASUNTO** : Identificación de pasivo ambiental del subsector hidrocarburos con código de Ficha OEFA F01667, ubicado en el Lote III, en el distrito de Vichayal de la provincia Talara del departamento de Piura.

1. El presente Informe tiene por objeto comunicar que el pozo mal abandonado (con código PERUPETRO T5199) y el suelo contaminado circundante a él, constituyen un pasivo ambiental del subsector hidrocarburos, identificado con código de Ficha OEFA F01667. Este pasivo ambiental se encuentra ubicado en el distrito de Vichayal de la provincia Talara del departamento de Piura, el cual fue verificado en campo el 06 de agosto de 2014.

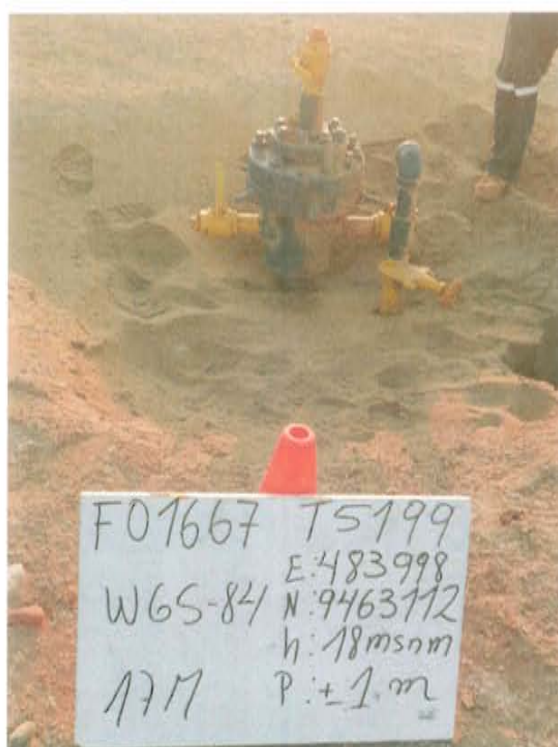
15. Durante la evaluación in situ realizada por el OEFA el 06 de agosto de 2014 se ubicó un pozo inactivo, sobre un terreno con acceso vehicular directo, el pozo presentaba cabezal compuesto por brida y válvulas (concéntricas y laterales), dicho cabezal emergía 0,5 m sobre el nivel del suelo. No se percibió emisiones gaseosas fugitivas provenientes del pozo, ni se observó afloramiento de fluidos; sin embargo, adyacente al pozo se observó suelo con presencia de hidrocarburos (ver anexos 1, 2 y 3).
16. Para la evaluación del suelo en el área circundante al pozo se realizó un recorrido y exploración, con la finalidad de determinar la presencia de hidrocarburos estableciéndose

17. Cabe señalar que, de la revisión de la información proporcionada por OSINERGMIN (ver anexo 7) y lo observado durante la evaluación in situ (ver fotografías 1 y 2), se puede afirmar que el pozo ha sido intervenido; sin embargo, al momento de la visita el pozo se encontró inactivo. Asimismo no se encuentra dentro de la lista de pozos activos o en producción proporcionada por PERUPETRO mediante Oficio N° GGRL-EXPL-GFBD-091-2014.
18. En ese sentido, de la revisión documentaria y evaluación in situ se tiene que el pozo se encuentra mal abandonado, toda vez que no se ha realizado los trabajos de abandono respectivos tal como declara el Artículo 2° del Decreto Supremo N° 032-2004-EM - Reglamento de las Actividades de Exploración y Explotación de Hidrocarburos<sup>6</sup>. Además de presentar suelo contaminado con hidrocarburos en el área circundante al pozo.

Fotografía N° 1. Se observa que el Pozo T5199 presenta cabezal compuesto por brida y válvulas (concéntricas y laterales).

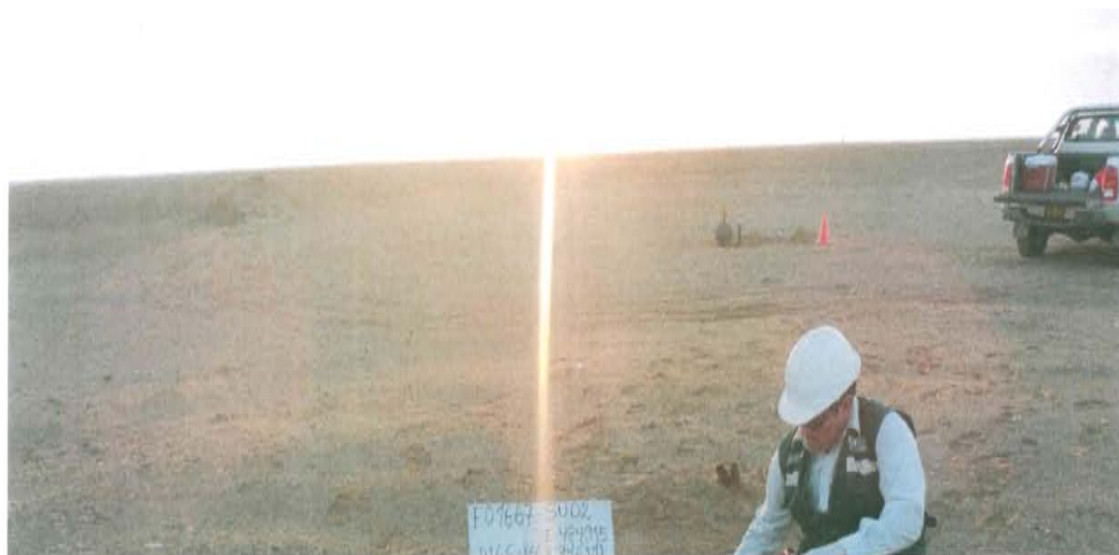
Fotografía N° 2. La zona donde se ubica el Pozo T5199, presenta acceso vehicular directo.

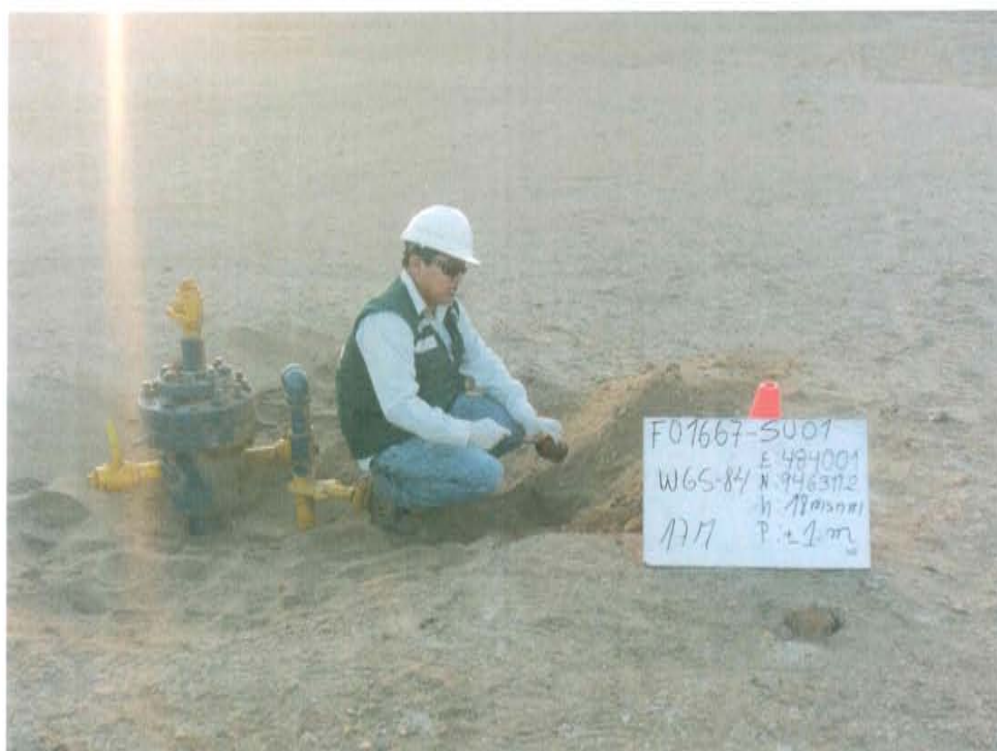
| Matriz | Código de muestra | Parámetros analizados | Resultado | Unidad | ECA o norma referencial | % que se encuentra por encima del ECA o norma referencial | Laboratorio | Número de informe de ensayo de laboratorio |
|---|---|---|---|---|---|---|---|---|
| Suelo | F01667-SU01 | FH F2 (C <sub>10</sub> -C <sub>28</sub> ) | 13 217 | mg/kg | 1 200 | 1001,4 % | ENVIROTES T. S.A.C | N° 143005 |

Fotografía N° 3. Toma de muestra de suelo en el punto F01667-SU01, ubicado a 1 m del Pozo T5199.

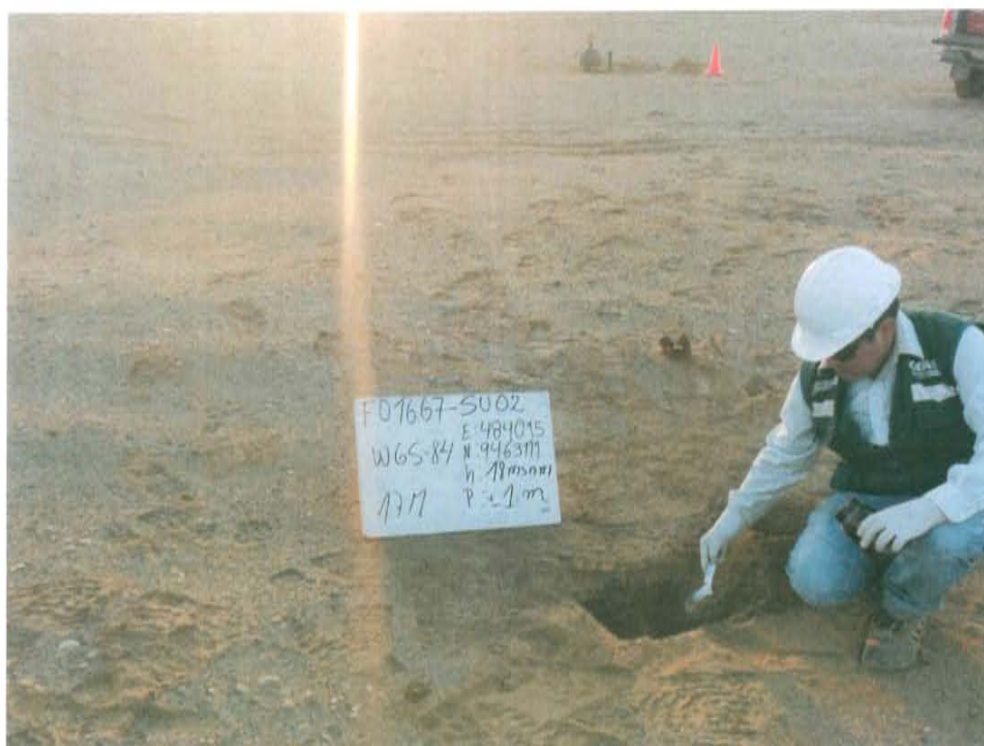
| Matriz | Código de muestra | Parámetros analizados | Resultado | Unidad | ECA o norma referencial | % que se encuentra por encima del ECA o norma referencial | Laboratorio | Número de informe de ensayo de laboratorio |
|---|---|---|---|---|---|---|---|---|
| Suelo | F01667-SU02 | FH F2 (C <sub>10</sub> -C <sub>28</sub> ) | 6 087 | mg/kg | 1 200 | 407,2 % | ENVIROTES T. S.A.C | N° 143005 |

Fotografía N° 4. Toma de muestra de suelo en el punto F01667-SU02, ubicado a 17 m del Pozo T5199.

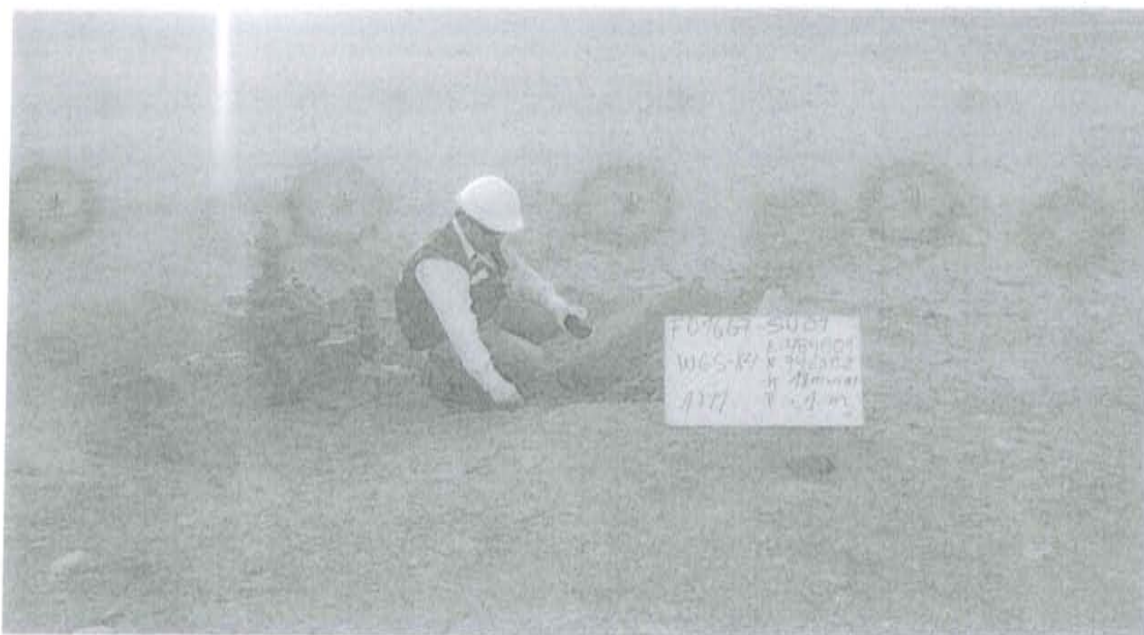
Fotografía N° 1. Toma de muestra de suelo en el punto F01667-SU01, ubicado a 1 m del pozo.

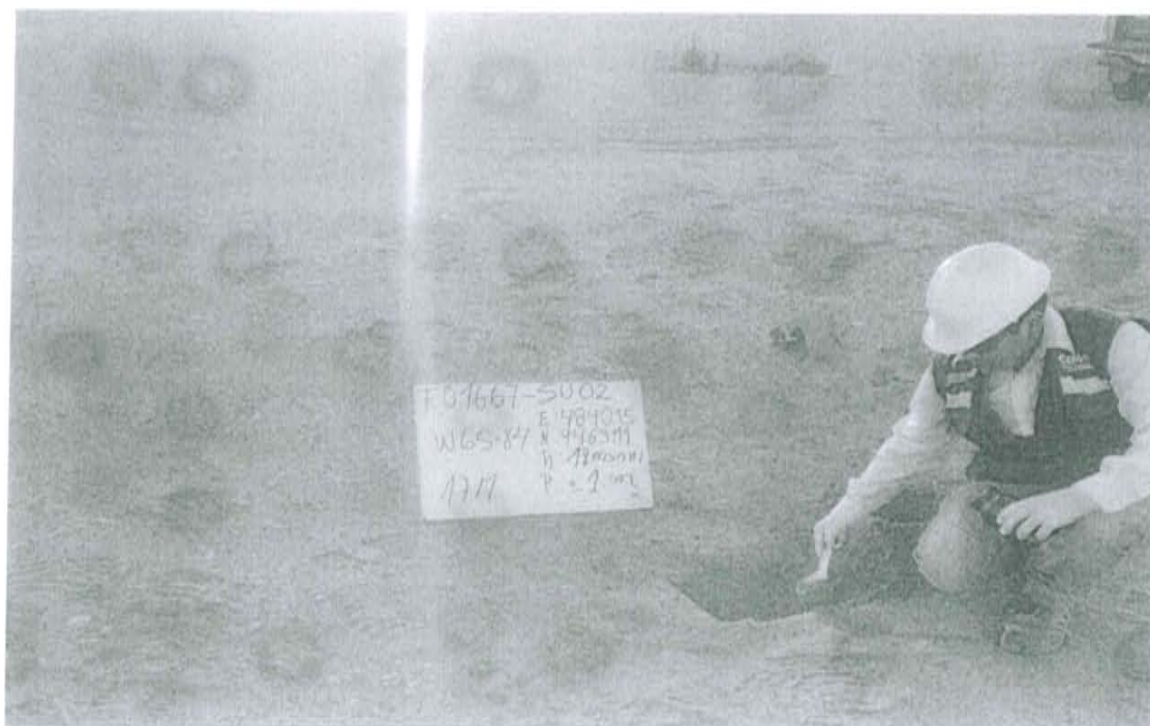
Fotografía N° 2. Toma de muestra de suelo en el punto F01667-SU02, ubicado a 17 m del pozo.

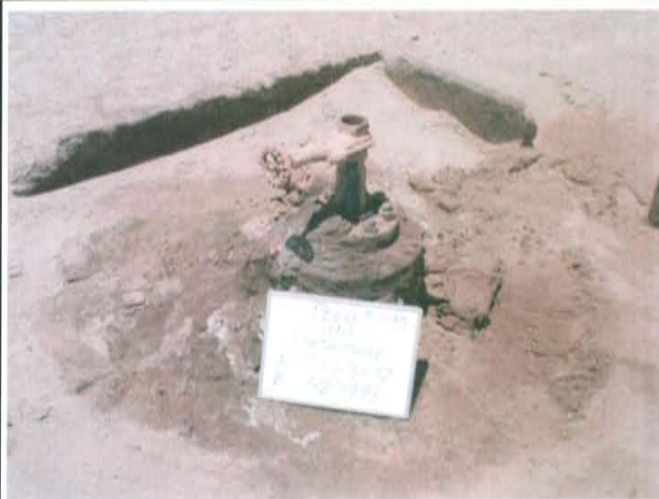
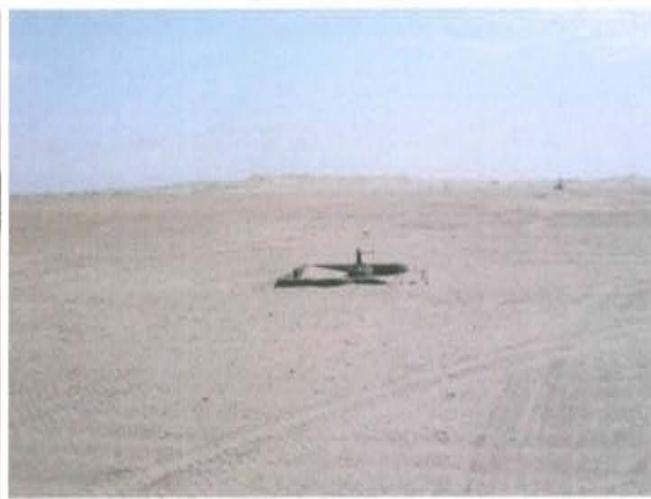
En la cantina del pozo T5199 se observó suelos impregnados con hidrocarburos a nivel de superficie, no se observaron poblaciones cercanas, existen vías de acceso hacia el pozo.

Pozo mal abandonado

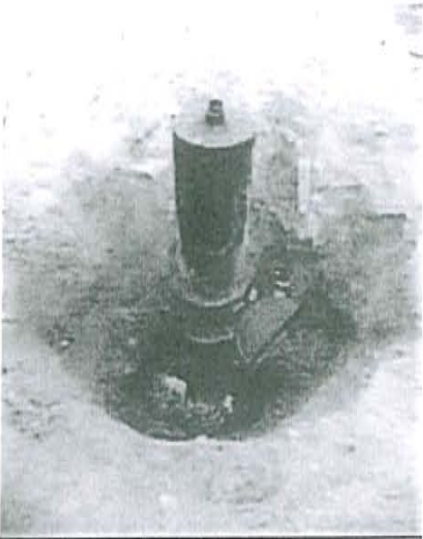
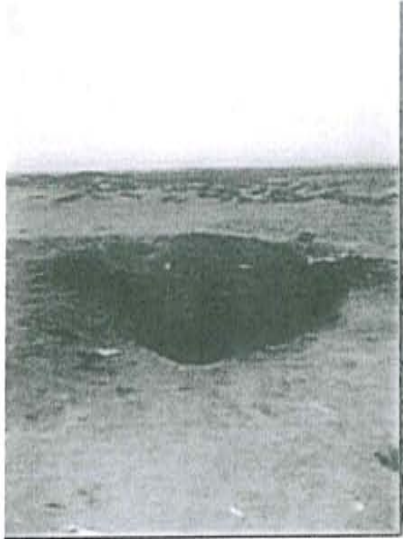
| Foto N° 1 | Foto N° 2 |

| Foto N° 1 | Foto N° 2 |
|---|---|
| Pozo con presencia de fluido y un envase plástico. | Suelo contaminado alrededor del pozo. |

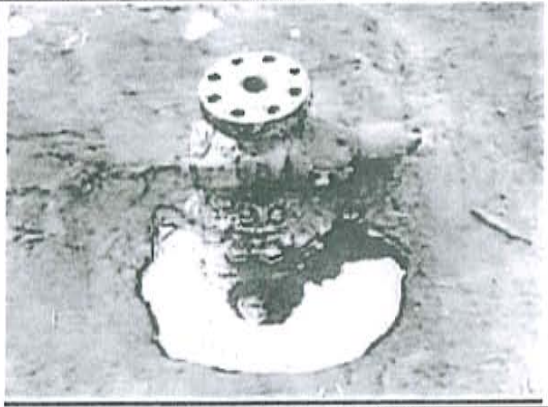
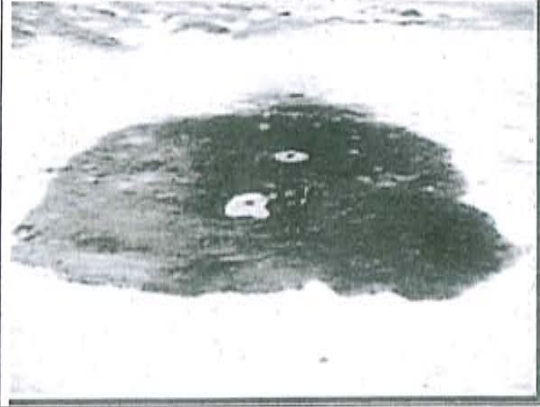
| Foto N° 3 | Foto N° 4 |

El pozo ATA 5920 se ubica aproximadamente a 4 kilómetros del pozo 4913 y no cuenta con camino de acceso para automóviles. Presenta fluido y suelo contaminado alrededor del cabezal, en un área de 4 m<sup>2</sup> aproximadamente. Asimismo, se presenció un ligero burbujeo y se identificó una posible intervención artesanal por la presencia de envases en la locación.

| Foto N° 3 | Foto N° 4 |
|---|---|
| Pozo con presencia de fluido. | Suelo contaminado alrededor del pozo. |

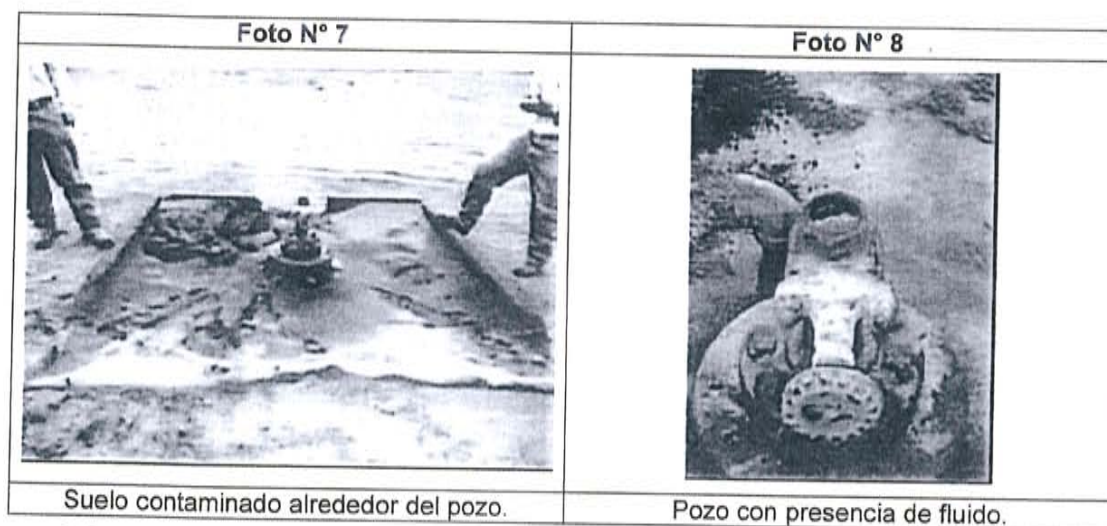
El pozo ATA 5199 presenta suelo contaminado en un área de 4 m<sup>2</sup> aproximadamente, el forro del pozo se encuentra enterrado.

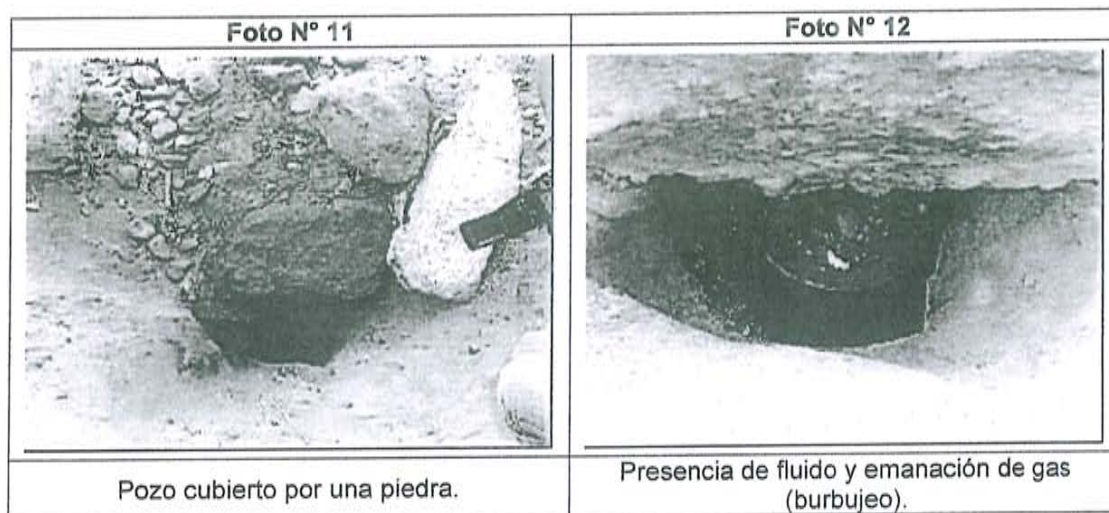
El pozo DPA 8036 se ubica en la cima del cerro de la zona Mirador y se encuentra semitapado con una roca, presenta burbujeo, emisión de gas y fluido.
