**INFORME N° 422 - 2014-OEFA/DE-SDCA-CIPASH**

ASUNTO : Identificación de pasivo ambiental del subsector hidrocarburos con código de Ficha OEFA F01284, ubicado en el Lote VII/VI (ex Lote VI), en el distrito de Lobitos de la provincia Talara del departamento de Piura.

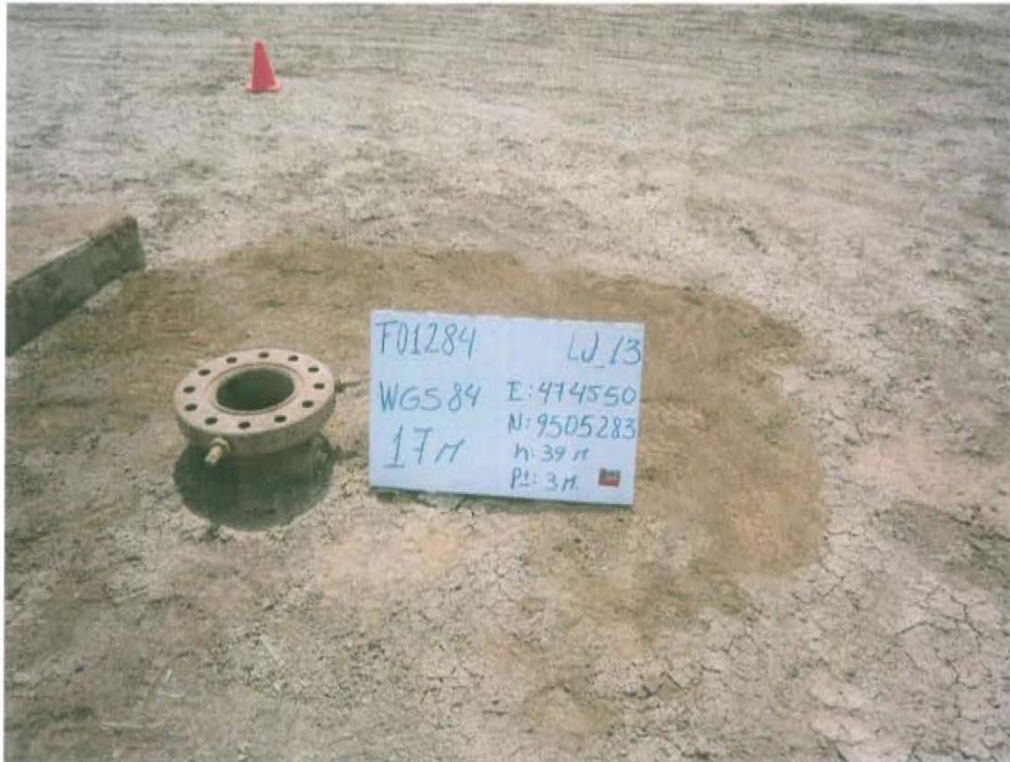
suelo; el pozo tenía brida y válvula corroidas que no aseguraban su hermetismo por lo que se le consideró como un pozo abierto. No se observaron afloramientos de fluidos ni se percibieron olores a hidrocarburos procedentes del pozo (ver anexos 1, 2 y 3).

Fotografía N° 1. Identificación del pozo inactivo con código PERUPETRO LJ_13. Presenta casing con brida abierta al medio ambiente.

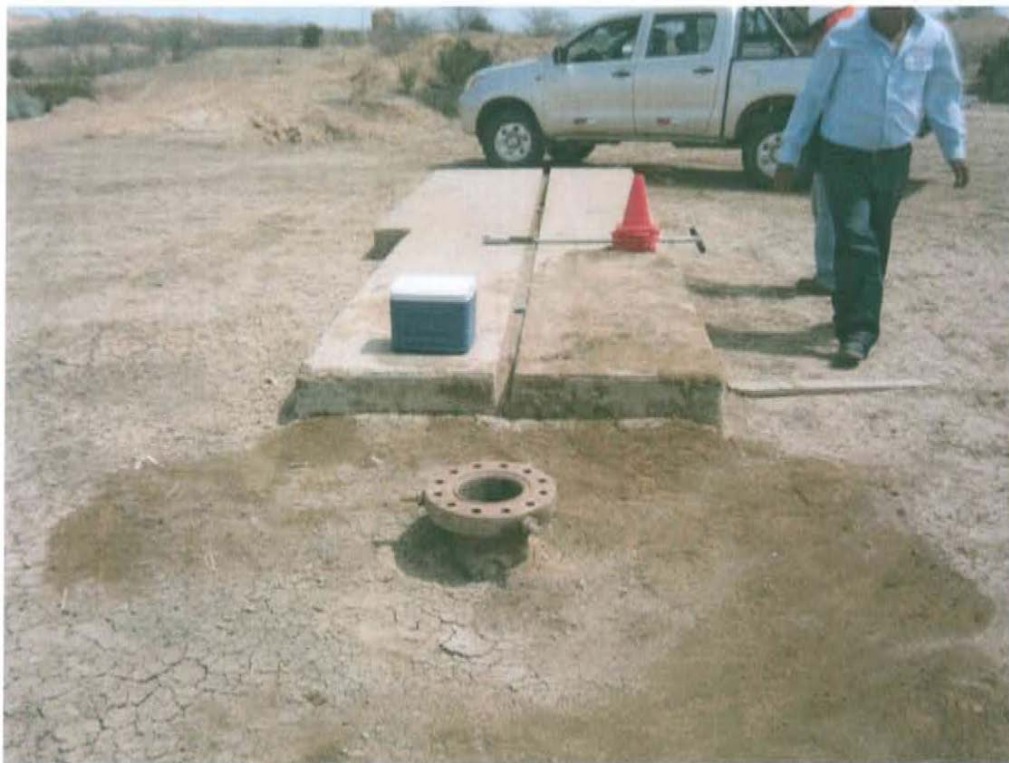
20. Los resultados obtenidos del análisis en laboratorio evidencian la presencia de suelo contaminado con hidrocarburos, dado que las concentraciones correspondientes a la Fracción de hidrocarburos F2 (C10-C28) y Fracción de hidrocarburos F3 (C28-C40), en ambas muestras, superan el ECA para suelo de uso agrícola.
21. A continuación se realiza la estimación del nivel de riesgo en función del parámetro Fracción de hidrocarburos F2 (C10-C28), de la muestra F01284-SU01, debido a que presentó el valor más alto en la valoración (% que supera el ECA) entre el resto de parámetros considerados para la evaluación.

Fotografía N° 2. Vista del área impactada por la presencia de hidrocarburos en el pozo inactivo LJ_13.

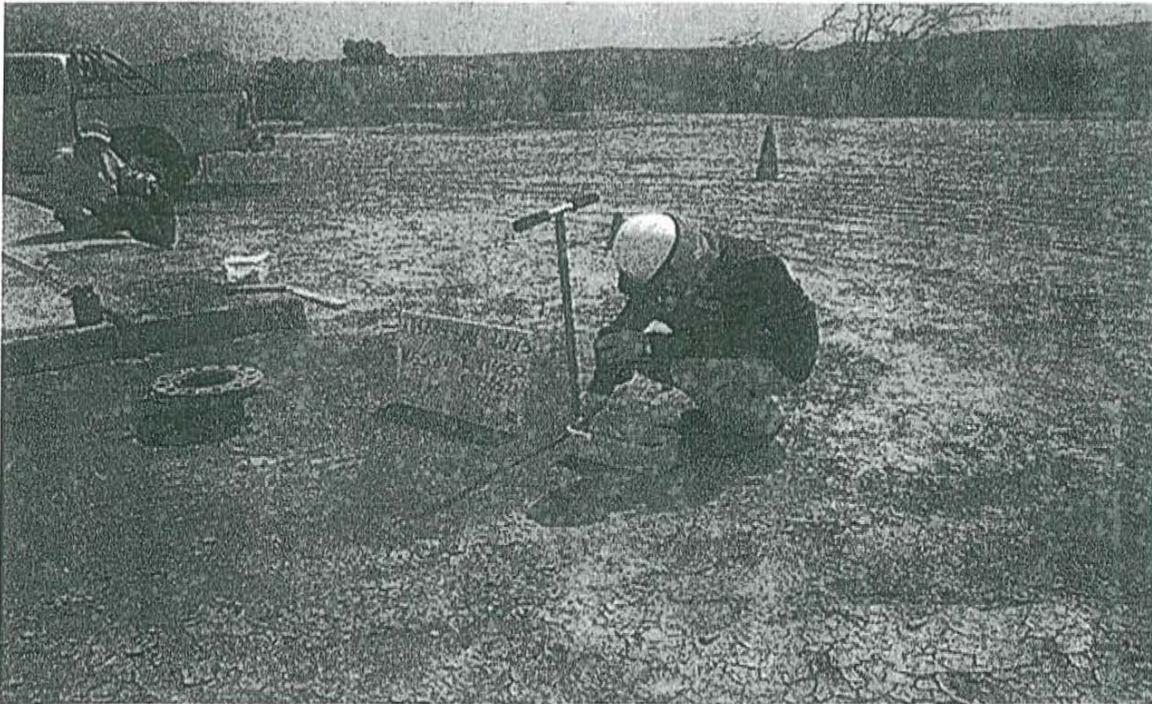
Fotografía N° 1. Toma de muestra de suelo en el punto F01284-SU01, ubicado a 1 m aproximadamente del Pozo LJ_13

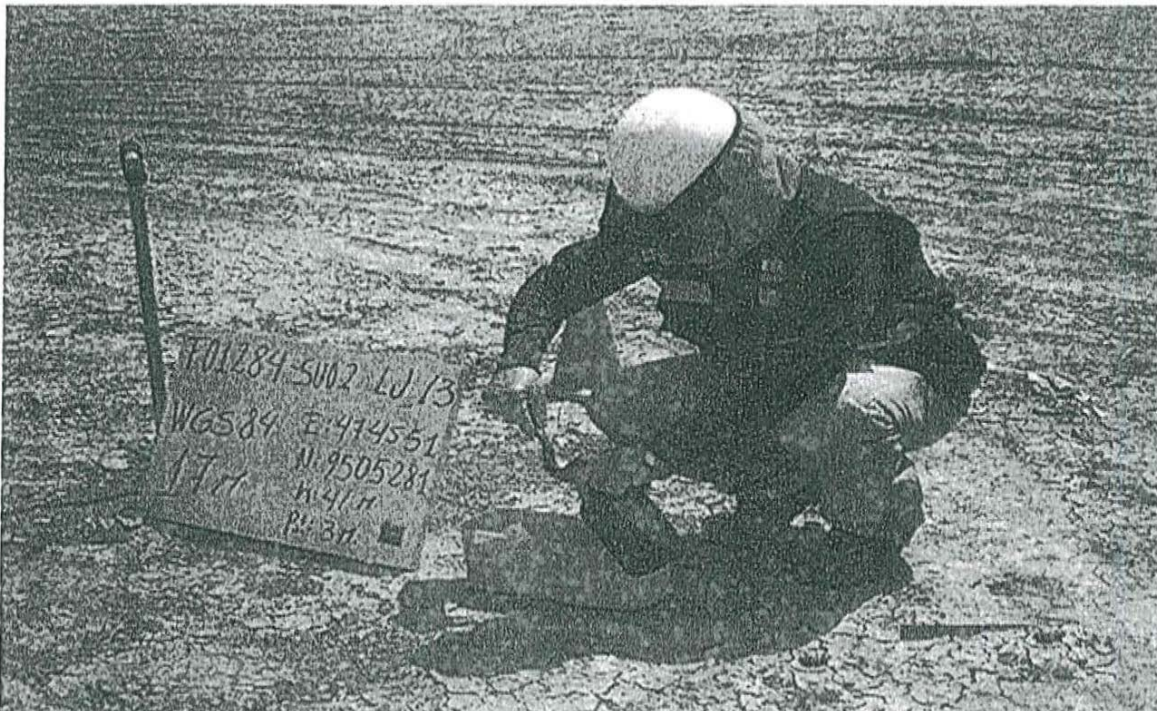
Fotografía N° 2. Toma de muestra de suelo en el punto F01284-SU02, ubicado a 3 m aproximadamente del Pozo LJ_13

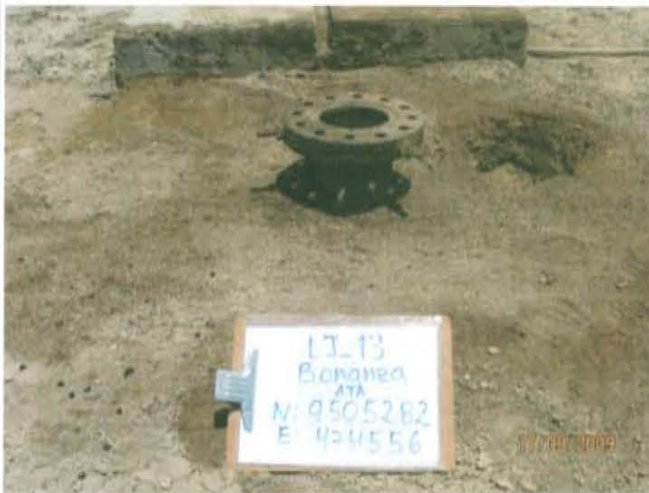
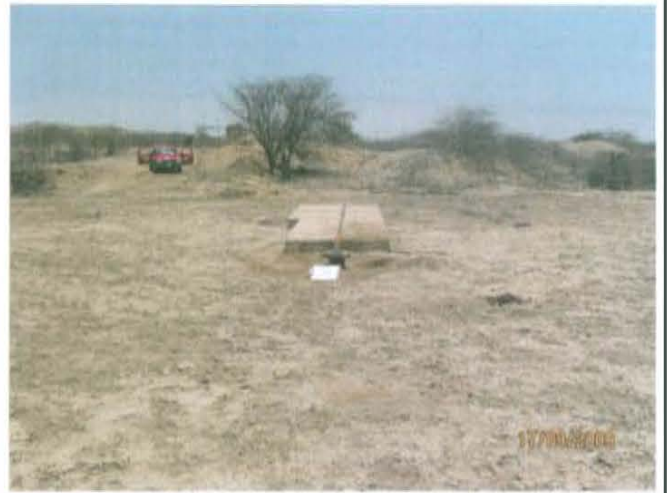
3. REGISTRO FOTOGRÁFICO

En la plataforma del pozo ATA LJ_13 se observó suelos impregnados con hidrocarburos a nivel de superficie, waipes con hidrocarburos, la base de concreto del pozo, no se observaron poblaciones cercanas, existen vías de acceso hacia el pozo. Las especies vegetales identificadas fueron Algarrobo, Espino, Zapote, Gramíneas y otras.

Pozo mal abandonado
