EXPEDIENTE DE EVALUACIÓN: 0007-2022-DEAM-EAS

CÓDIGO DE ACCIÓN: 0001-7-2023-416

Descripción de la línea de costa inspeccionada:

Zona de salientes rocosas que incluye escollos y un arco litoral

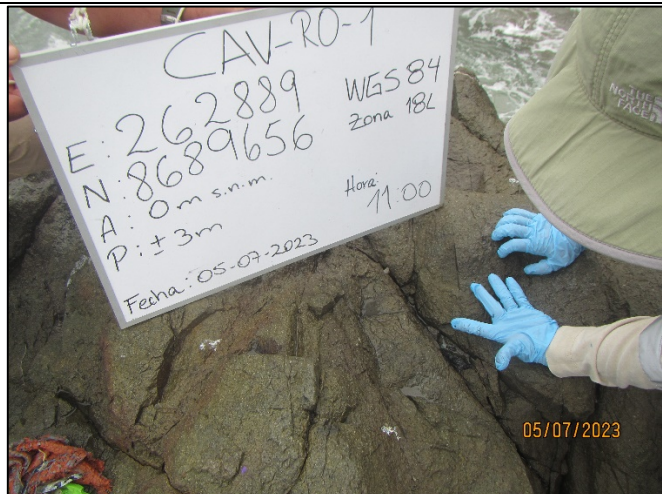
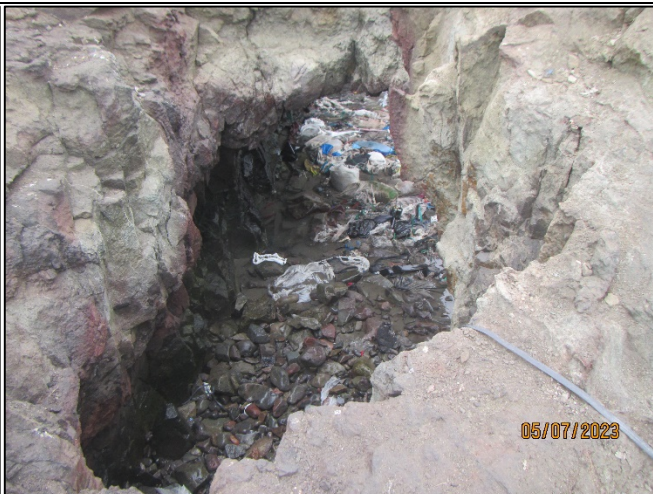
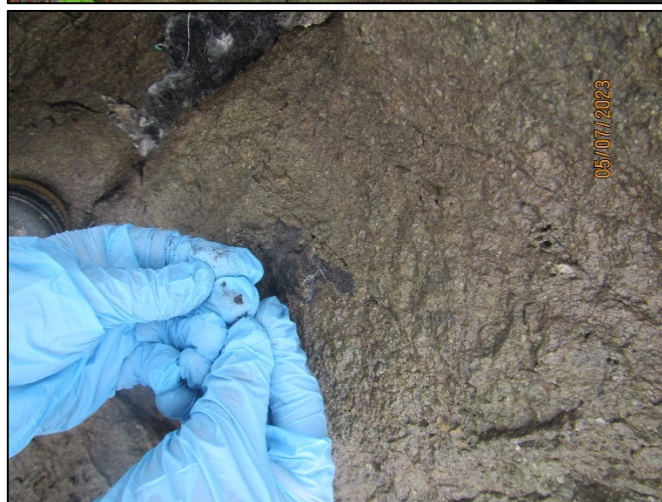
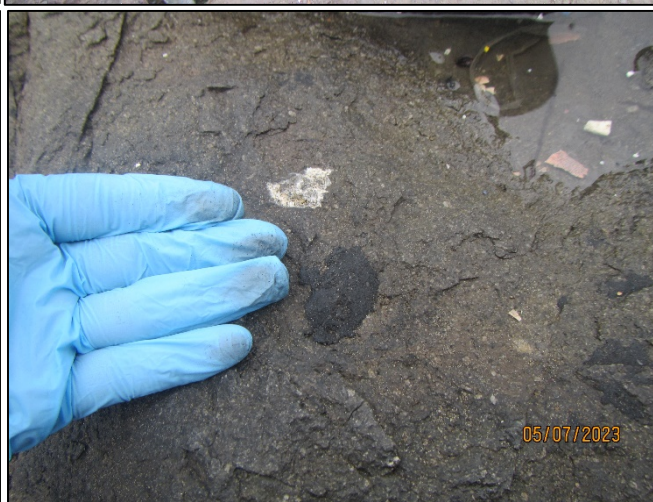
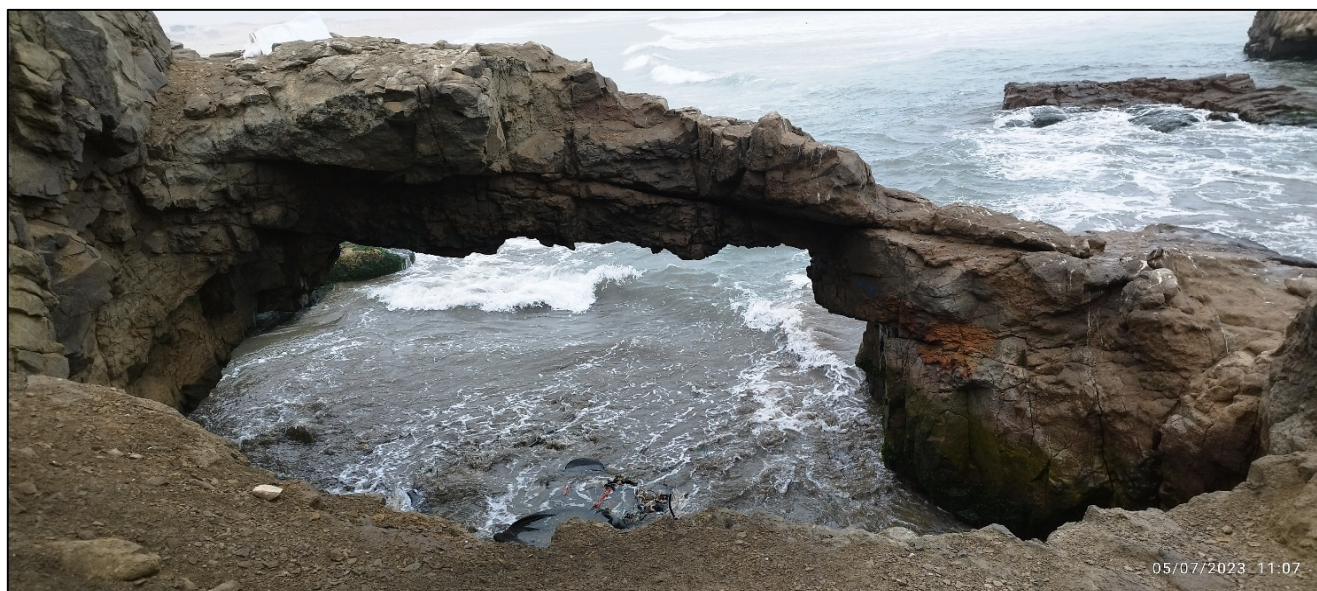
Vista del área rocosa, presencia de hidrocarburos impregnados en la superficie de las rocas

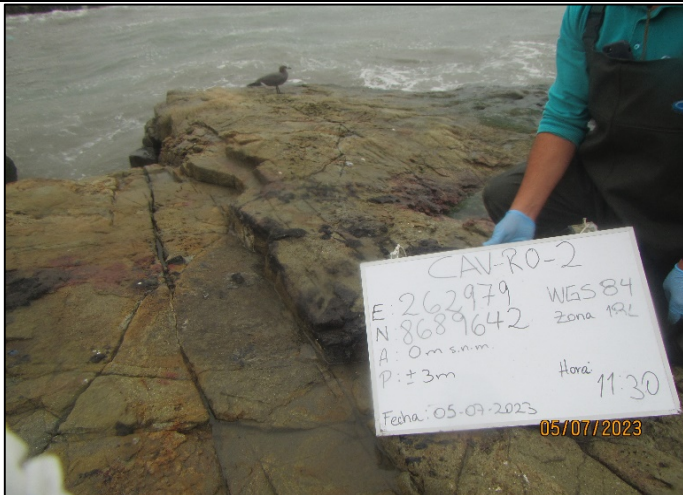
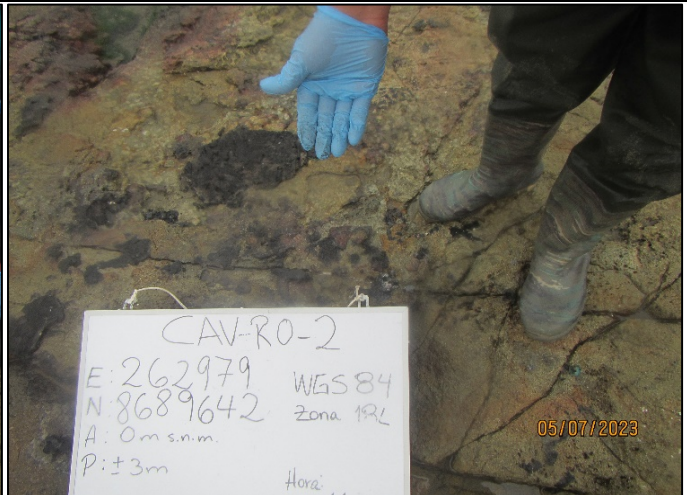
Vista del área rocosa, presencia de hidrocarburos impregnados en la superficie de las rocas, se nota la presencia de aves.

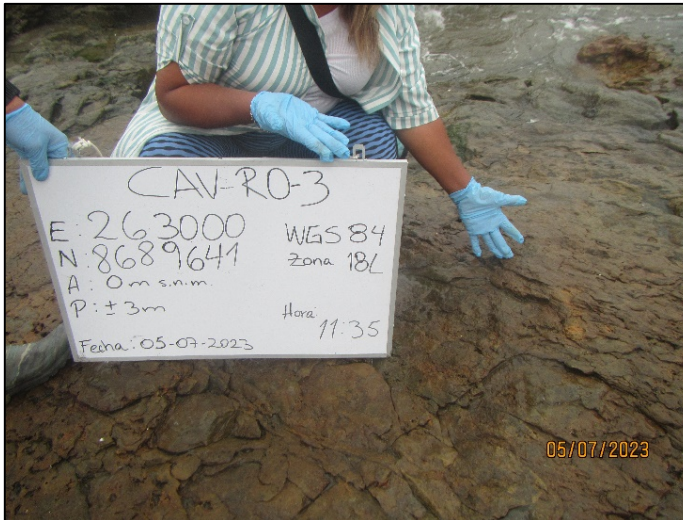
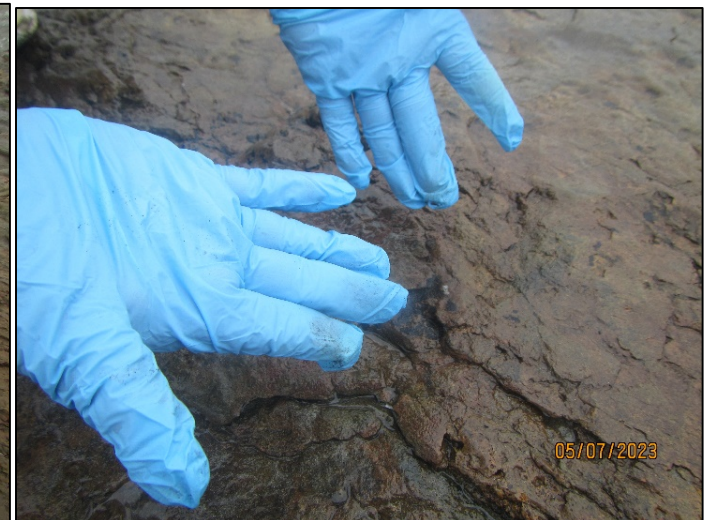
Vista del área rocosa, presencia de hidrocarburos impregnados en la superficie de las rocas
