**Evaluación ambiental de seguimiento en el área de influencia de la unidad minera Andaychagua de Volcan Compañía Minera S.A.A., distrito Huay-Huay, provincia Yauli, departamento de Junín
Agua Superficial**
Expediente de evaluación: 003-2022-DEAM-EAS
Código de acción: 0001-6-2022-417

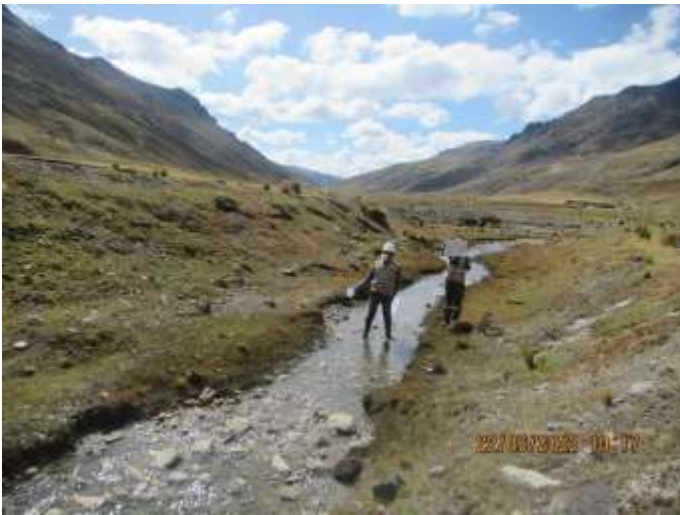
Distrito	Huay Huay	Provincia	Yauli	Departamento	Junín
Fotografía 2 AS-11

Fecha: 22/06/2022					
Hora: 10:20					
Coordenadas UTM WGS 84 – Zona 18L					
Este (m): 392160					
Norte (m): 8700469					
Altitud (m s. n. m.): 4224					
Precisión: ± 3m					
Descripción:		Ubicado en la Quebrada Sin Nombre, aproximadamente a 150 m aguas abajo del efluente EM-607.

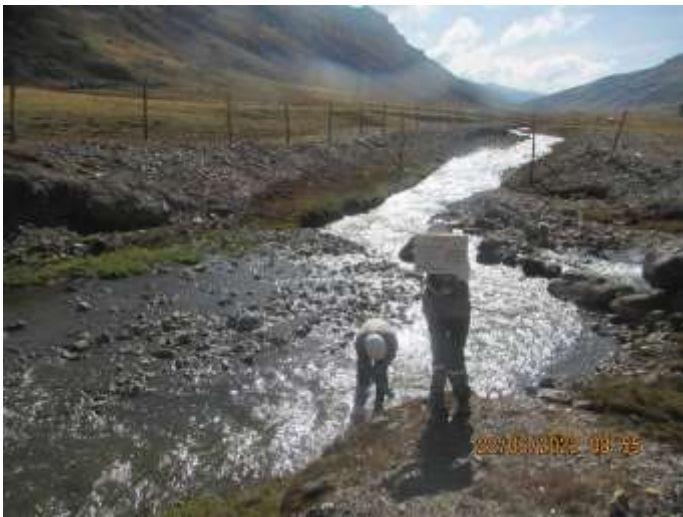
Distrito	Huay Huay	Provincia	Yauli	Departamento	Junín
Fotografía 9 EM-610

Fecha: 22/06/2022					
Hora: 8:55					
Coordenadas UTM WGS 84 – Zona 18L					
Este (m): 392293					
Norte (m): 8700509					
Altitud (m s. n. m.): 4226					
Precisión: ± 3m					
Descripción:	Ubicado en el Río Andaychagua, aproximadamente a 60 metros aguas abajo de la confluencia con la quebrada Sin Nombre y Quebrada sin nombre.
