# **ANEXO B**

Planes de Evaluación Ambiental en la microcuenca TIGR-

**INFORME N° 00062-2019-OEFA/DEAM-SSIM**

**ASUNTO** : Plan de Evaluación Ambiental del sitio con código S0232 ubicado en el Lote 192, en el ámbito de la cuenca del río Tigre, distrito de Tigre, provincia y departamento de Loreto.

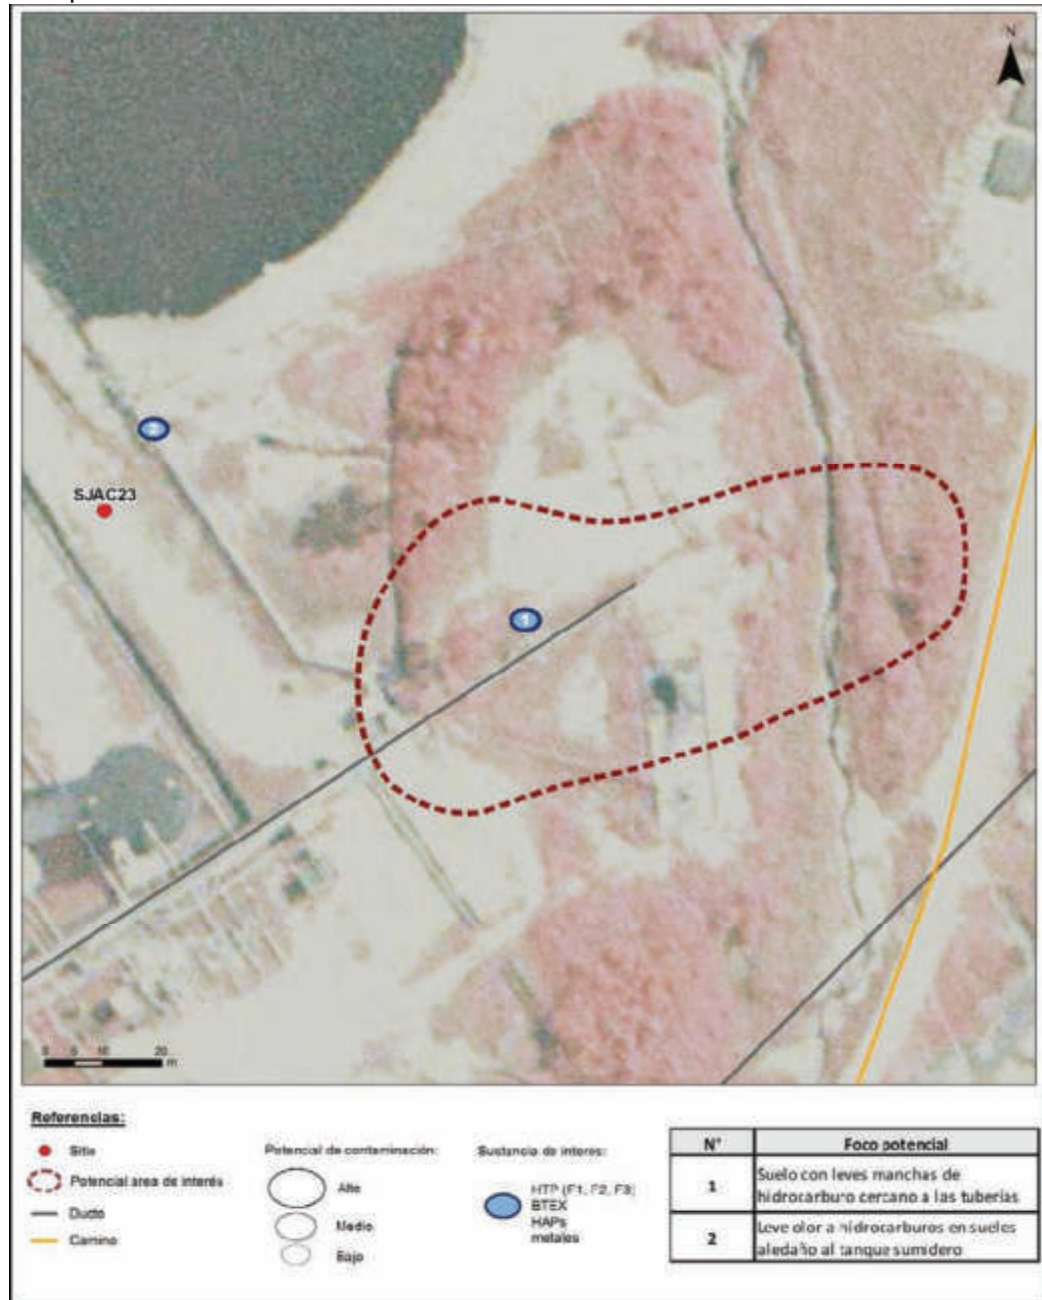
FIGURA 4  
**Focos potenciales de contaminación en el sitio SJAC23**

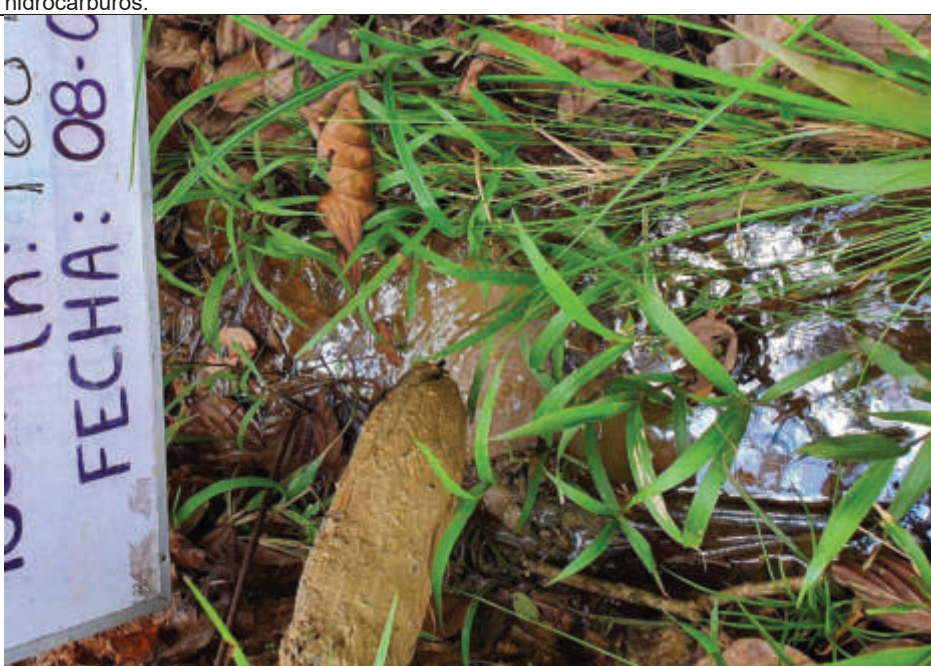
<p>Fecha: 08/03/2020</p>	
<p>Hora: 10:12</p>	
<p><b>COORDENADAS UTM -WGS84 – ZONA 18M</b></p>	
<p>Este (m): 0404000</p>	
<p>Norte (m): 9744370</p>	
<p>Altitud (m s.n.m.): 168</p>	
<p>Precisión: ± 3</p>	
<p><b>DESCRIPCIÓN:</b></p>	<p>Ubicación del hincado N.º1 en suelo saturado de un canal en suelo natural que proviene del tanque sumidero, en el que se evidenció afectación organoléptica (olor) por hidrocarburos.</p>
<p><b>FOTOGRAFÍA N.º 02</b></p>

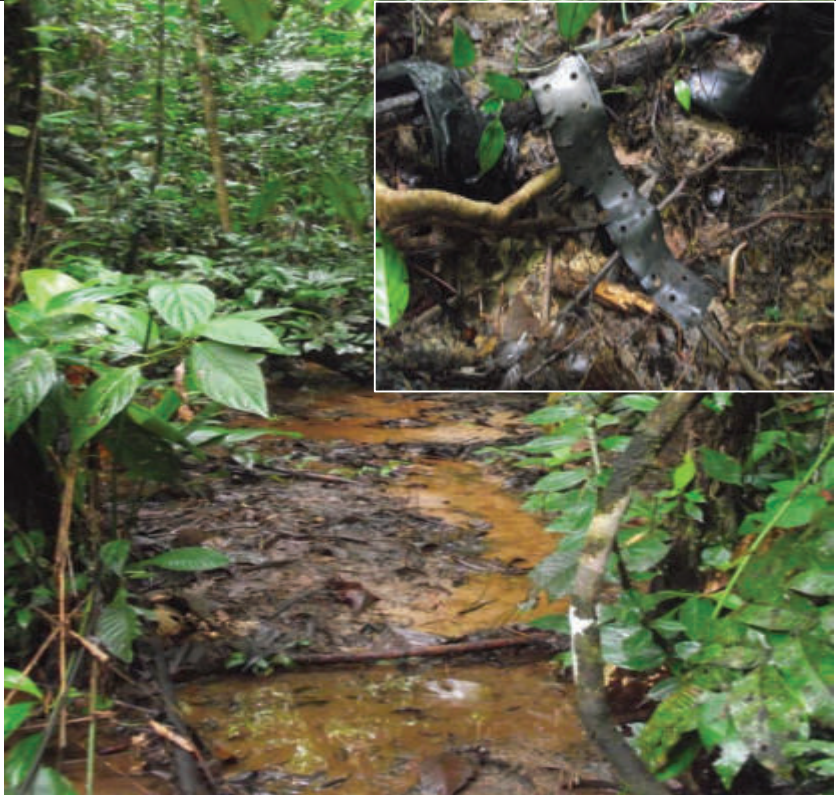
<b>FOTOGRAFÍA N.º 8</b>

Fecha: 11/03/2020	
Hora: 08:51 horas	
<b>COORDENADAS</b> UTM -WGS 84 – ZONA 18M	
Este (m): 0404547	
Norte (m): 9743887	
Altitud (m s.n.m): 166	
Precisión: ± 3	
<b>DESCRIPCIÓN:</b>	Pequeña quebrada de bajo escurrimiento superficial cerca del hincado N° 4, presencia de restos mal dispuestos (trozos de caucho), a 25 m del lugar.

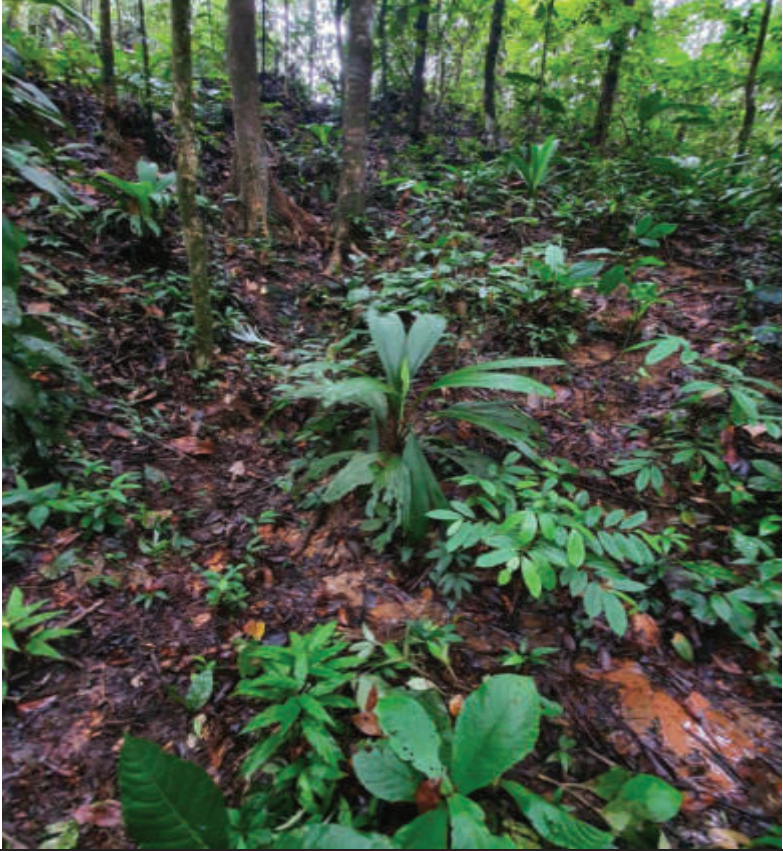
<b>FOTOGRAFÍA N.º 11</b> <b>Hincado 5 (R003930)</b>

<b>Fecha:</b> 11/03/2020	
<b>Hora:</b> 09:02 horas	
<b>COORDENADAS</b> <b>UTM -WGS 84 – ZONA 18M</b>	
<b>Este (m):</b> 0404542	
<b>Norte (m):</b> 9743910	
<b>Altitud (m s.n.m):</b> 168	
<b>Precisión: ± 3</b>	
<b>DESCRIPCIÓN:</b>	Hincado N° 5, en la referencia R003930. Evidencia de hidrocarburo solidificado en los alrededores del hincado (zona de moderada pendiente con abundante escurrimiento).

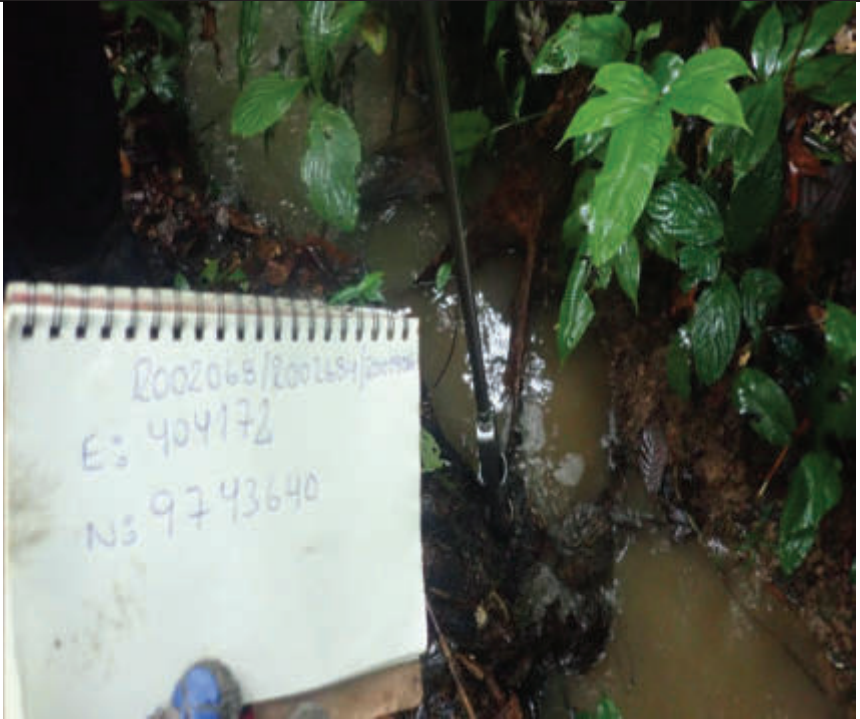
<b>Fecha:</b> 12/03/2020	
<b>Hora:</b> 09:25 horas	
<b>COORDENADAS</b> <b>UTM -WGS84 – ZONA 18M</b>	
<b>Este (m):</b> 404172	
<b>Norte (m):</b> 9743640	
<b>Altitud (m s.n.m):</b> 170	
<b>Precisión:</b> ± 3	
<b>DESCRIPCIÓN:</b>	<p>Hincado N° 2. En las referencias R002068, R002684, R001906 con suelo arcilloso en un bosque de terraza baja inundable. con presencia de características organolépticas de color y olor a hidrocarburos a 0,50 m de profundidad.</p>

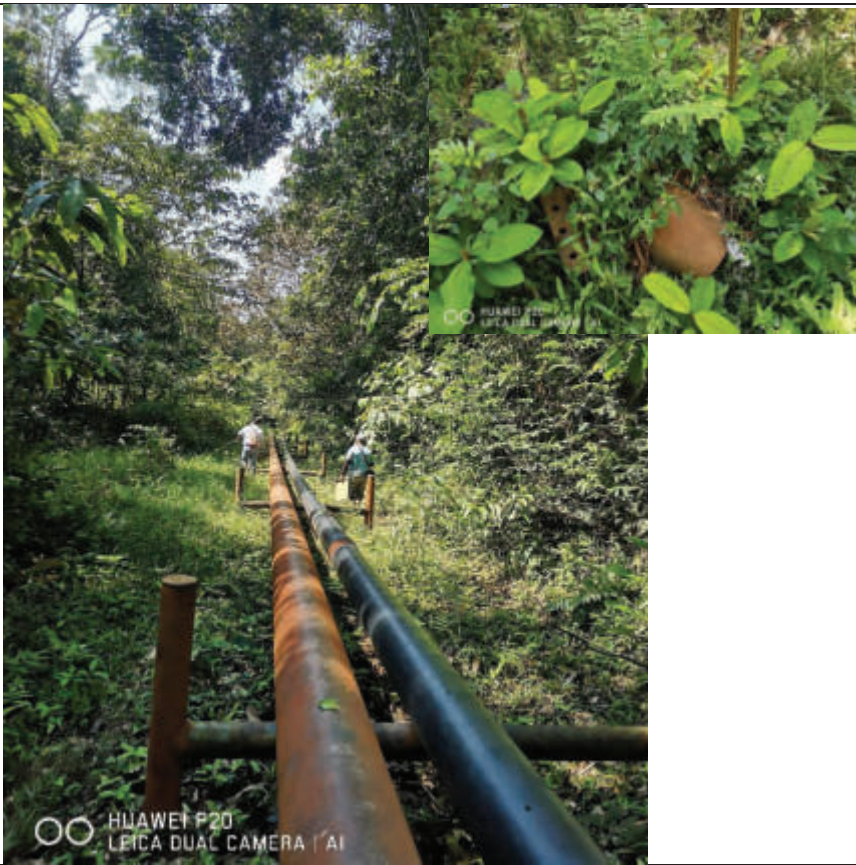
<b>FOTOGRAFÍA N.º 6 Hincado 2</b>

Fecha: 12/03/2020	
Hora: 10:04 horas	
<b>COORDENADAS UTM -WGS 84 – ZONA 18M</b>	
Este (m): 0404112	
Norte (m): 9742891	
Altitud (m s.n.m.): 148	
Precisión: ± 3	
<b>DESCRIPCIÓN:</b>	Hincado N° 2, realizado en la referencia R001199. Derecho de vía que pasa al costado del punto de hincado 2. Presencia de residuos metálicos en el lugar.

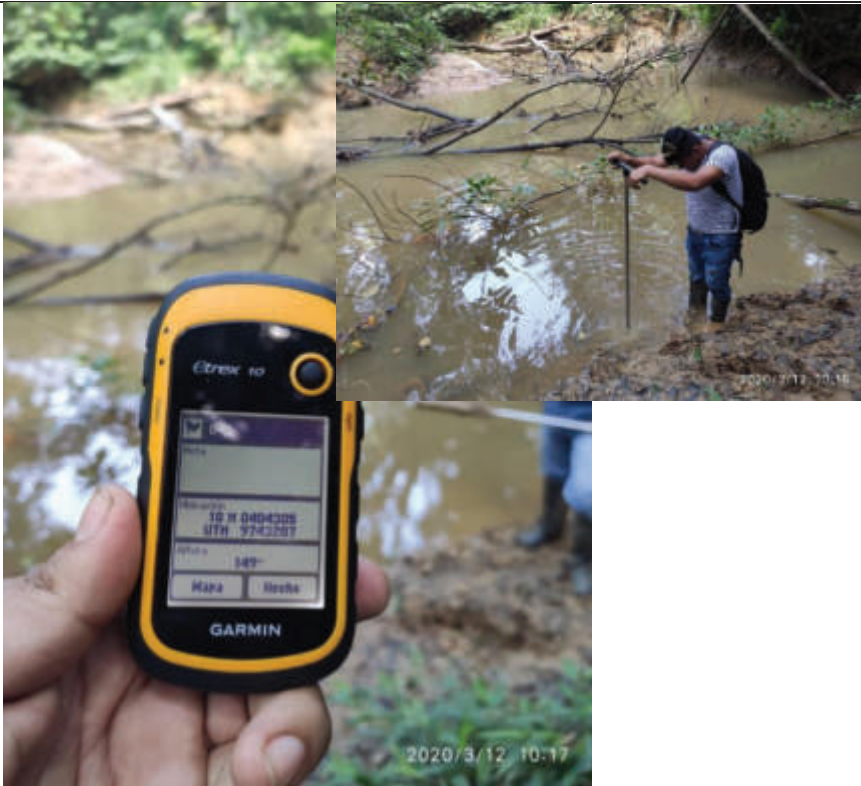
<b>FOTOGRAFÍA N.º 14</b> Hincado 9

Fecha: 12/03/2020		
Hora: 10:17 horas		
<b>COORDENADAS</b> UTM -WGS 84 – ZONA 18M		
Este (m): 0404305		
Norte (m): 9743207		
Altitud (m s.n.m.): 149		
Precisión: ± 3		
<b>DESCRIPCIÓN:</b>	Hincado en la quebrada Piedra Negra, leve olor a hidrocarburo. Presencia de palizada en el cauce de la quebrada.

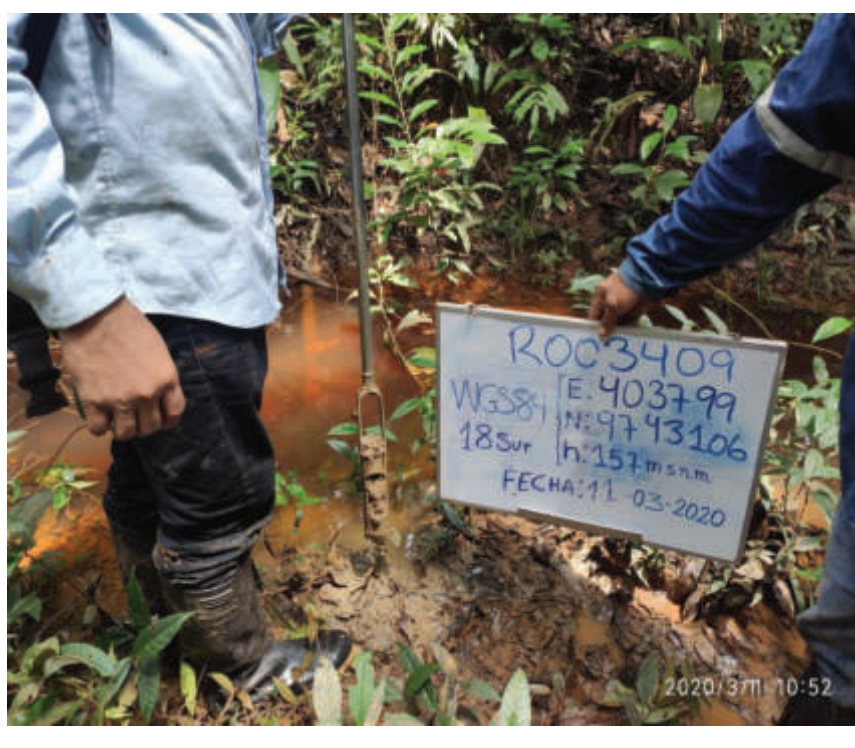
<p><b>FOTOGRAFÍA N.º 7</b> <b>R003409</b></p>

<p>Fecha: 11/03/2020</p>	
<p>Hora: 10:52 horas</p>	
<p><b>COORDENADAS</b> <b>UTM -WGS 84 – ZONA 18M</b></p>	
<p>Este (m): 403799</p>	
<p>Norte (m): 9743106</p>	
<p>Altitud (m.s.n.m): 157</p>	
<p>Precisión: ± 3</p>	<p>Ubicación del hincado N° 7 en la coordenada de la referencia R003409, sedimento con afectación organoléptico (olor) por hidrocarburos. Se observa la vegetación herbácea y restos de hojarasca a en la quebrada en el sitio.</p>
<p><b>FOTOGRAFÍA N.º 8</b> <b>R002682</b></p>	 
<p>Fecha: 11/03/2020</p>	
<p>Hora: 10:42 horas</p>	
<p><b>COORDENADAS</b> <b>UTM -WGS 84 – ZONA 18M</b></p>	
<p>Este (m): 403793</p>	
<p>Norte (m): 9743090</p>	
<p>Altitud (m.s.n.m): 160</p>	
<p>Precisión: ± 3</p>	<p>Ubicación del hincado N° 8 en la coordenada de la referencia R002682, sedimento con afectación organoléptico (olor) por hidrocarburos. Se observa la vegetación herbácea, arbórea y restos de hojarasca a en la quebrada en el sitio.</p>

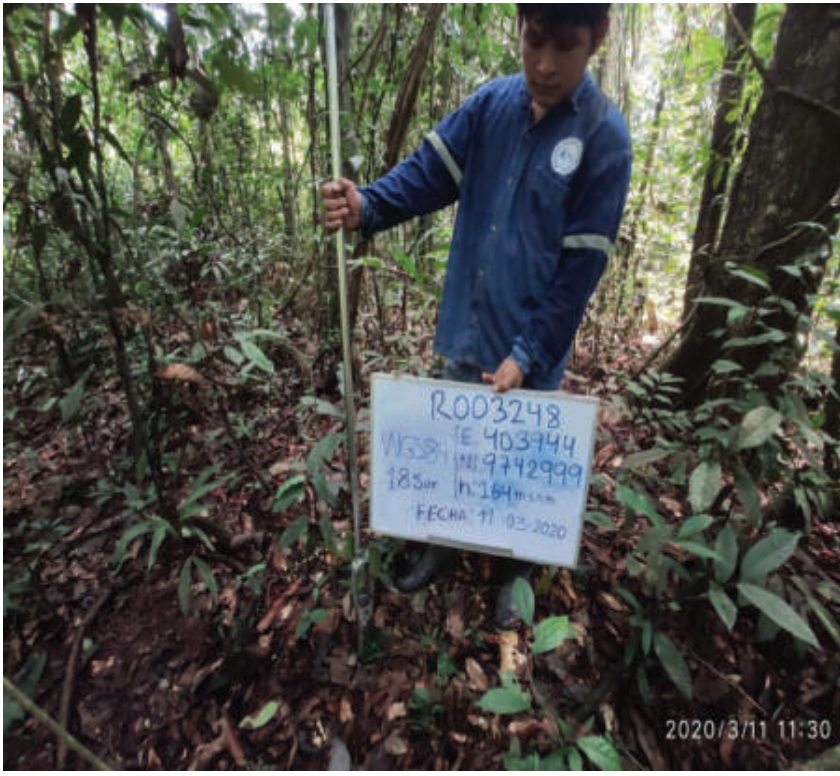
<p>Fecha: 11/03/2020</p>	
<p>Hora: 11:30 horas</p>	
<p><b>COORDENADAS</b>  <b>UTM -WGS 84 – ZONA 18M</b></p>	
<p>Este (m): 403944</p>	
<p>Norte (m): 9742999</p>	
<p>Altitud (m.s.n.m): 164</p>	
<p>Precisión: ± 3</p>	
<p><b>DESCRIPCIÓN:</b></p>	<p>Ubicación del hincado N° 14 en la coordenada de la referencia R000104, no se percibió organolépticamente afectación por hidrocarburo en el suelo. Se observa la vegetación herbácea, arbórea y restos de hojarasca a en la quebrada en el sitio.</p>
