Expediente de evaluación: 043-2023-DEAM-EAF

Código de acción: 0001-8-2023-416

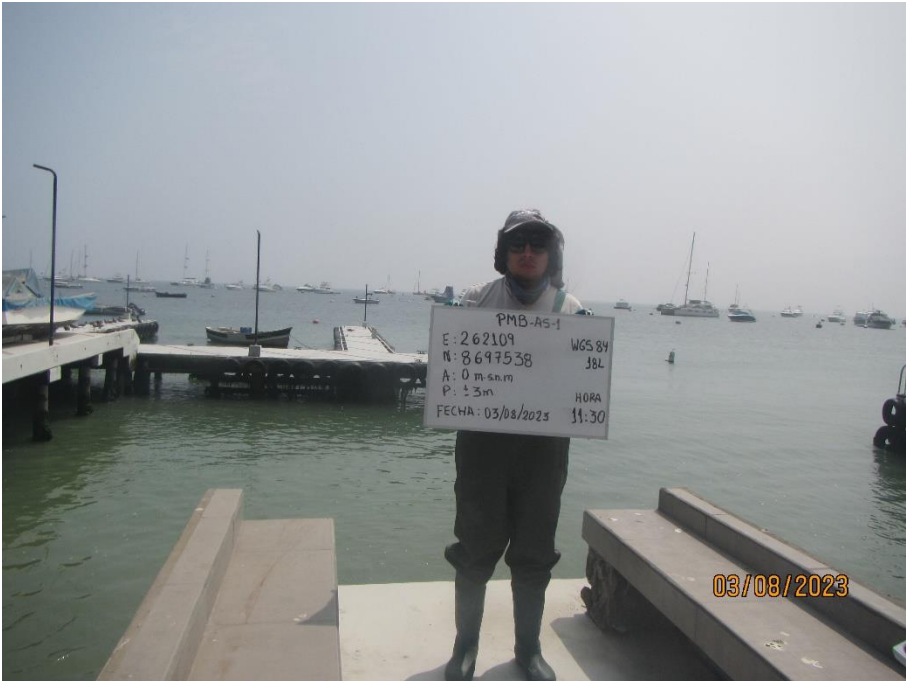
Distrito	Ancón	Provincia	Lima	Departamento	Lima
<p>Fotografía 1 PMB-AS-1</p> <p>Fecha: 03/08/2023</p> <p>Hora: 11:30</p> <p>Coordenadas UTM WGS 84 – Zona 18L</p> <p>Este (m): 262109</p> <p>Norte (m): 8697538</p> <p>Altitud (m s. n. m.): 0</p> <p>Precisión: ± 3 m</p>

<p>Descripción: Punto de muestreo de agua superficial de mar, ubicado en la zona intermareal de la punta Malecón Bardelli y Malecón Ferreyros (según Digesa, playa Enanos), entre el Club de Yates de Ancón y aproximadamente a 150 m al norte del muelle.</p>					
Distrito	Ancón	Provincia	Lima	Departamento	Lima
<p>Fotografía 2 PMB-AS-1</p> <p>Fecha: 03/08/2023</p> <p>Hora: 11:30</p> <p>Coordenadas UTM WGS 84 – Zona 18L</p> <p>Este (m): 262109</p> <p>Norte (m): 8697538</p> <p>Altitud (m s. n. m.): 0</p> <p>Precisión: ± 3 m</p>

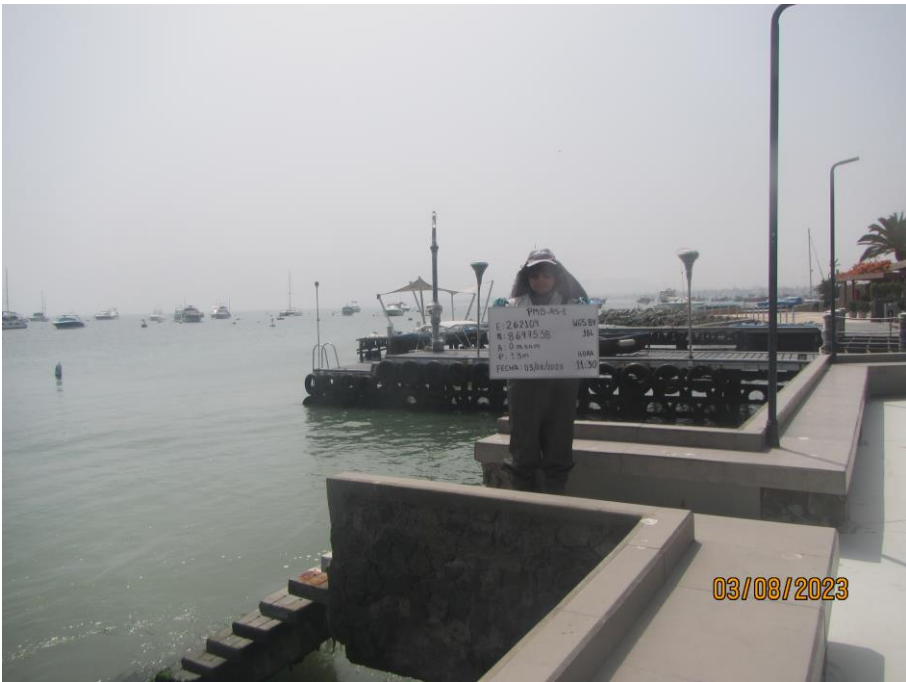
<p>Descripción: Toma de muestra de agua superficial de mar, de los parámetros de TPH (hidrocarburos totales de petróleo) y HAPs (hidrocarburos aromáticos policíclicos).</p>
