**INFORME N° 4402012-OEFA/DE**

ASUNTO : Informe sobre Resultados de Monitoreo de Suelos – Instalaciones
de la empresa Petróleos Solórzano

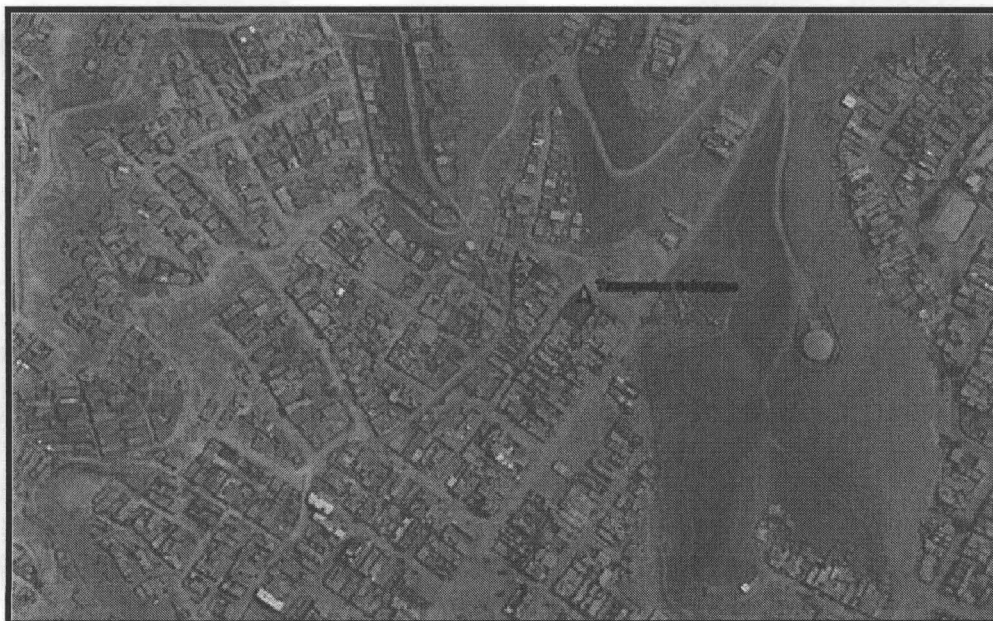
Plano de Ubicación de la Estación de Monitoreo de Calidad de Suelo

ESTACIÓN	COORDENADAS UTM (18L WGS84)		ALTITUD (m.s.n.m.)	DESCRIPCIÓN
	ESTE	NORTE		
S - 01	272540	8680082	123	Interior del Local de Petróleos Solórzano Mz. A-10 Lote 11-12 E x - Fundo Taro, distrito de Puente Piedra

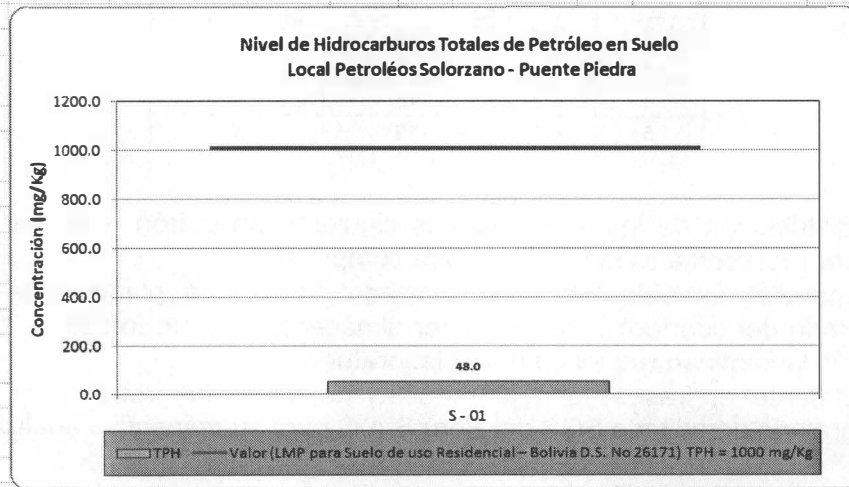
Tabla N° 2. Resultados de Análisis de Laboratorio

Punto de Monitoreo	TPH (mg/kg)
S-01	48
LMP para Suelo de uso Residencial – Bolivia (D.S. No 26171)	1000

El D.S. N° 26171 de Bolivia indica para el análisis de THP en suelos una concentración de 1000 mg/kg; la muestra tomada al interior se tuvo una concentración de 48.0 mg/kg; valor que se encuentra por debajo del valor de la guía de referencia.
