Reporte de campo del primer monitoreo participativo de la evaluación ambiental temprana en el área de influencia del proyecto minero San Gabriel de la Compañía de Minas Buenaventura S.A.A. - 2018

Título del estudio : Reporte de campo del primer monitoreo participativo de la evaluación ambiental temprana en el área de influencia del proyecto minero San Gabriel de la Compañía de Minas Buenaventura S.A.A. - 2018

Fecha de ejecución : Del 9 al 25 de marzo de 2018

Fecha : 10 ABR. 2018 Reporte N° : 016-2018-SEC

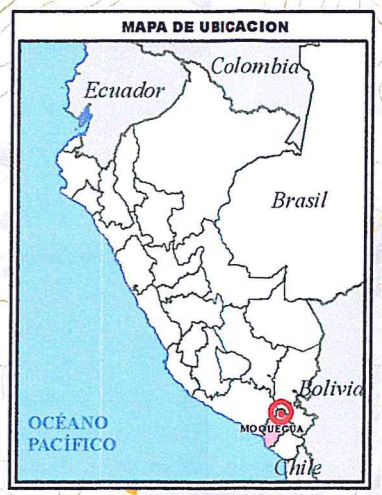
MAPA DE LOS PUNTOS DE MUESTREO

Código	COORDENADAS UTM		Altitud (m s.n.m.)
	WGS84 - Zona 19 S	Este (m) Norte (m)	
Dentro del Área de Influencia			
QAtiñ-01	333537	8207921	4668
QCruz-01	333537	8207959	4671
QPaco-01	332615	8210122	4341
QPach-02	330271	8206362	4633
HPacha-03	330510	8206355	4664
HPacha-01	331112	8206405	4717
QJapu-01	331468	8206450	4752
QJapu-02	331458	8206279	4746
QJamo2-01C	331591	8208839	4730
QJamo2-01A	331728	8208824	4743
QJamo2-01B	331647	8208815	4742
QJamo2-01D	331647	8206658	4621
QJamo2-01E	330029	8206588	4613
HAgan-03	329951	8206616	4619
HAgan-01	330206	8205912	4676
QAgan-01A	330475	8204954	4755
QAgan-05	329592	8209253	4447
QAgan-04	329613	8208971	4442
QJamo-03	329696	8209054	4447
QJamo-02	329925	8208733	4512
QJamo2-02	329945	8208889	4505
QJamo-01	330196	8208380	4591
QAgan-06	329270	8210066	4367
QAnsa-01	326041	8213873	3692
QAnsa-02	326572	8213820	3725
QAgan-03	329508	8207857	4517
QAgan-02	329541	8207776	4522
QCeni-02	329494	8207800	4500

QCeni-01	329512	8207063	4617
HQuil-01	328798	8208142	4640
HQuil-03	329276	8207924	4557
QQuil-01	329363	8207888	4527
HQuil-02	329430	8208171	4513
QQuil-02	329472	8208064	4511
HSN-01	330015	8207528	4627
QSN-01	329585	8207813	4559
Fuera del Área de Influencia			
QApac-01	333583	8206215	4741
QKatr-01	333698	8207456	4651
QAtiñ-02	333816	8207879	4611
QApac-04	334884	8208360	4506
QApac-03	334799	8208308	4517
QCori-02	335224	8208705	4480
QChal-01	330728	8212062	4050
QApac-02	333821	8207776	4529
QMIII-01	334843	8208253	4516
QCori-01	335097	8208679	4487
QLlau-01	331935	8212404	3927
QChac-01	332744	8211433	4096
QOyoo-01	330848	8211532	4183

Proyecto de componentes del P.M San Gabriel

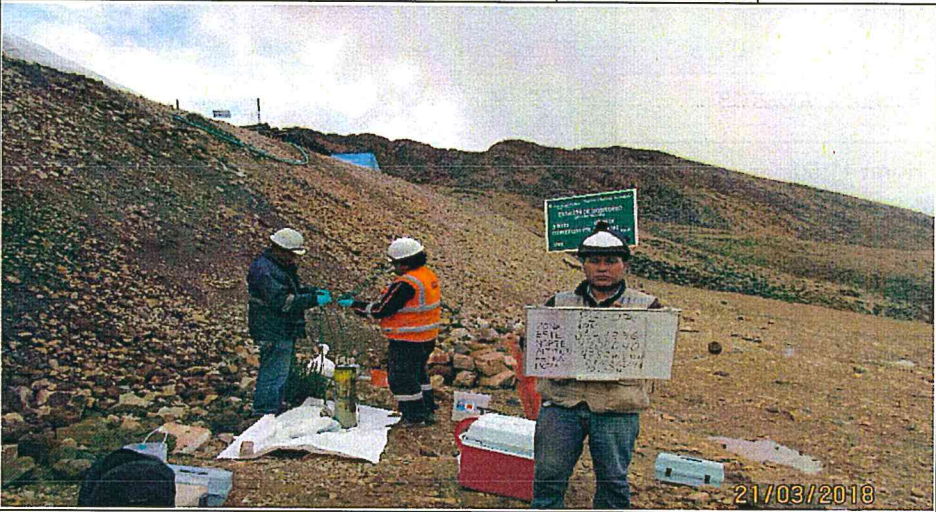
Distrito	Ichuña	Provincia	General Sánchez Cerro	Departamento	Moquegua
FOTOGRAFÍA N.º 47 PZ-07

Fecha: 21/03/2018					
Hora: 10:30					
COORDENADAS UTM -WGS 84 – ZONA 19K					
Este (m): 331736					
Norte (m): 8208040					
Altitud (m s.n.m): 4782					
Precisión (m): ± 3	21/03/2018				
DESCRIPCIÓN:	Piezómetro ubicado aguas abajo de la rampa principal del PM San Gabriel.

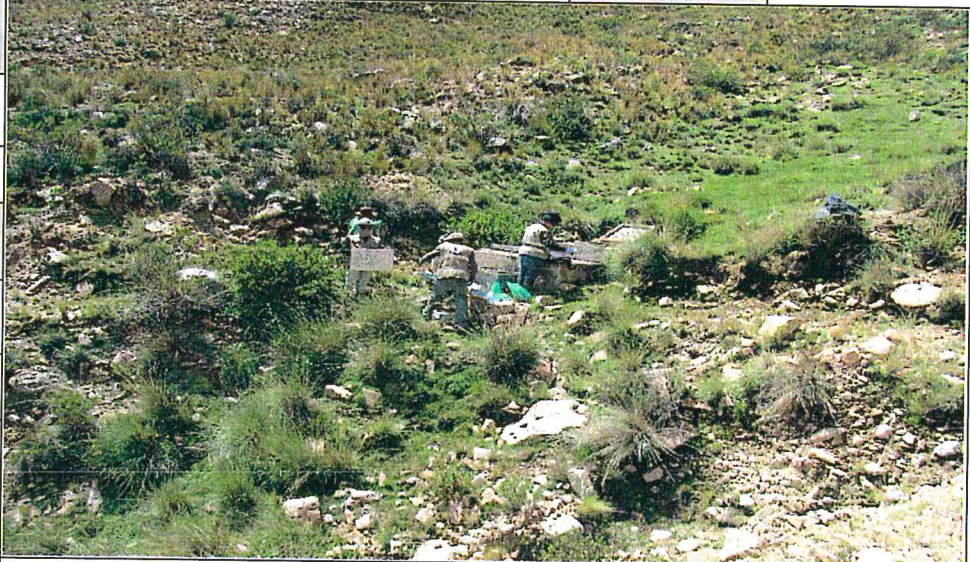
Distrito	Ichuña	Provincia	General Sánchez Cerro	Departamento	Moquegua
FOTOGRAFÍA N.º 71 FLlah-01

Fecha: 15/03/2018					
Hora: 10:25					
COORDENADAS UTM - WGS 84 – ZONA 19K					
Este (m): 331930					
Norte (m): 8211980					
Altitud (m s.n.m): 4039					
Precisión (m): ± 3					
DESCRIPCIÓN:	Antiguo manantial Llaullacaso (actualmente abandonado), captado para uso de consumo de la comunidad San Juan de Miraflores.

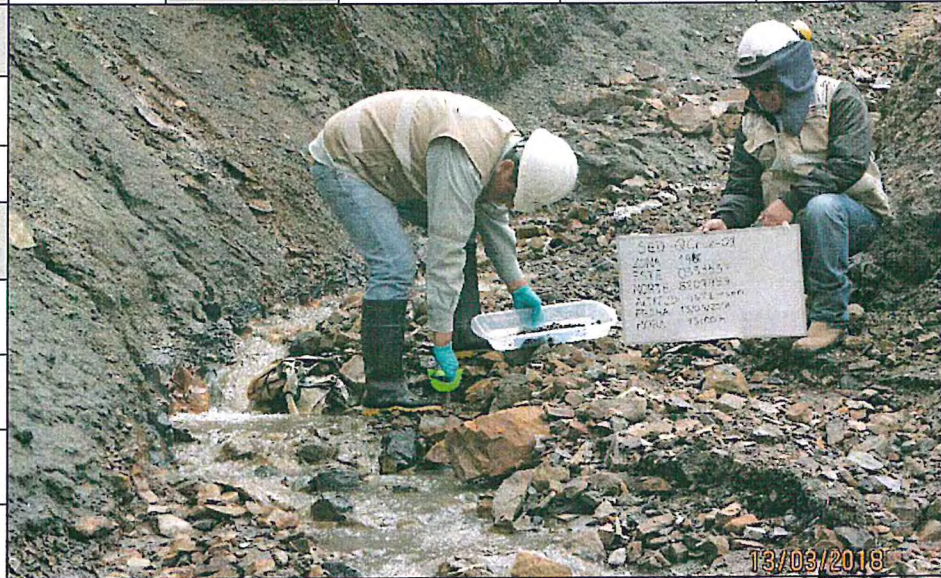
Distrito	Ichuña	Provincia	General Sánchez Cerro	Departamento	Moquegua
FOTOGRAFÍA N.º 1 SED-QCruz-01					
Fecha: 13/03/2018					
Hora: 13:00					
COORDENADAS UTM -WGS 84 – ZONA 19k					
Este (m): 333537					
Norte (m): 8207959					
Altitud (m.s.n.m): 4671					
Precisión (m): ± 3					
DESCRIPCIÓN: Quebrada Cruzana, 30 m aguas arriba de la confluencia con la quebrada Añiyoc.

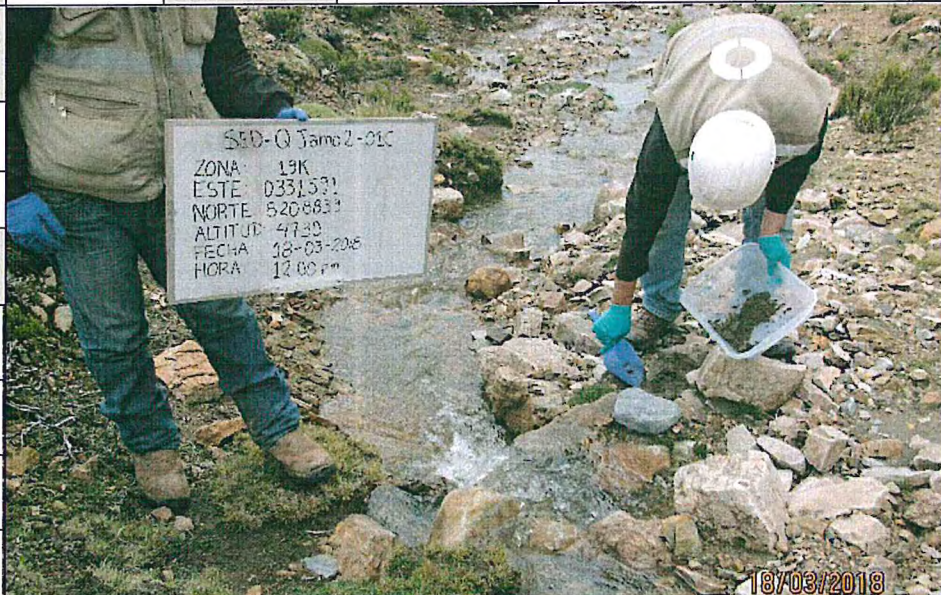
Distrito	Ichuña	Provincia	General Sánchez Cerro	Departamento	Moquegua
FOTOGRAFÍA N.º 2 SED-QJamo2-01C					
Fecha: 18/03/2018					
Hora: 12:00					
COORDENADAS UTM -WGS 84 – ZONA 19k					
Este (m): 331591					
Norte (m): 8208839					
Altitud (m.s.n.m): 4730					
Precisión (m): ± 3					
DESCRIPCIÓN: Quebrada Jamochini 2. Aproximadamente a 20 m aguas abajo de la confluencia de las nacientes de esta quebrada.
