EVALUACIÓN AMBIENTAL TEMPRANA EN EL ÁREA DE INFLUENCIA DEL PROYECTO MINERO SAN GABRIEL DE LA COMPAÑÍA DE MINAS BUENAVENTURA S.A.A. - 2018

INFORME N.º 340-2018-OEFA/DEAM-STE

ASUNTO : Evaluación ambiental temprana en el área de influencia del proyecto minero San Gabriel de la Compañía de Minas Buenaventura S.A.A.-2018

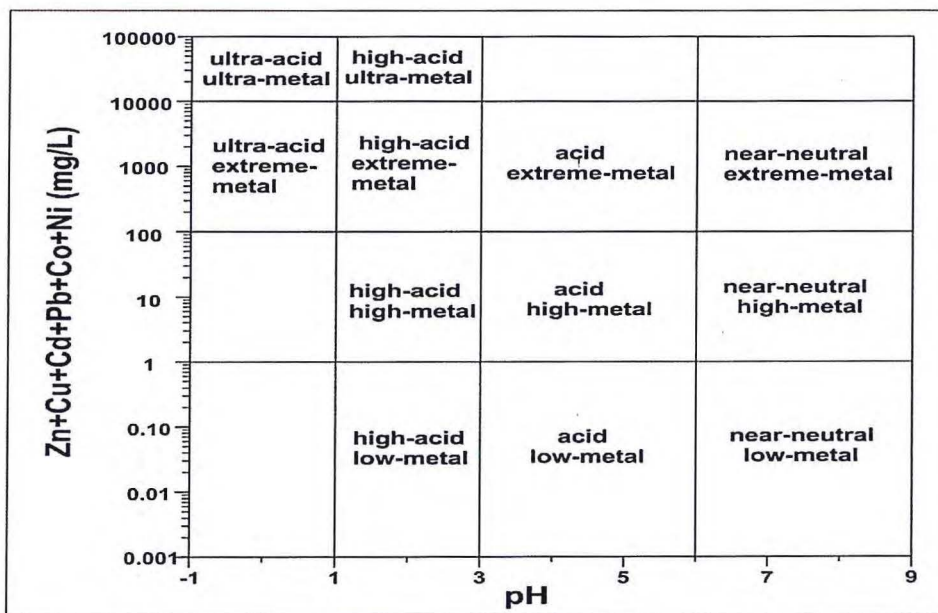
Figura 6-3. Clasificación geoquímica (diagrama de Ficklin) para el agua
Fuente: Adaptado de Ficklin *et al.* (1992) y Plumlee *et al.* (1999)

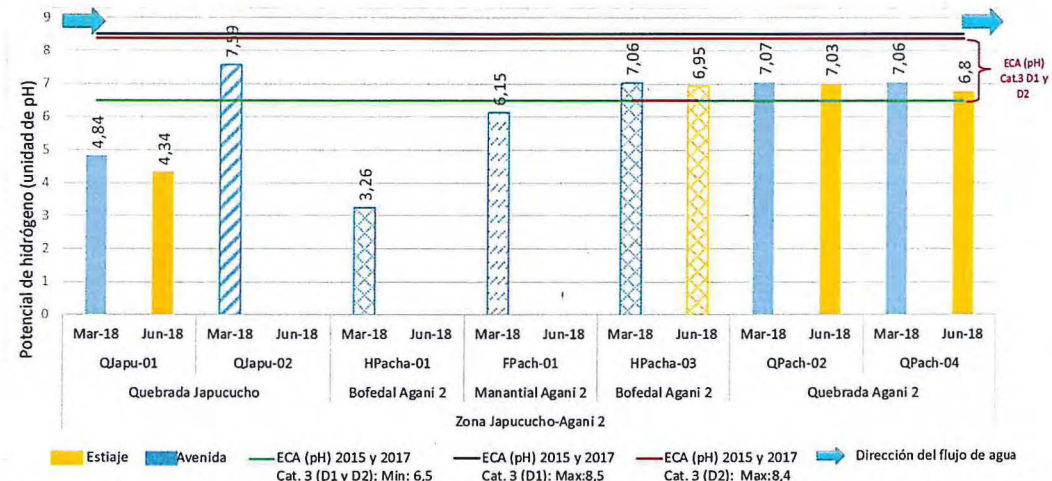
Figura 7-2. Potencial de hidrógeno en las temporadas de avenida (marzo 2018) y estiaje (junio 2018) en los cuerpos de agua de la zona Japucucho-Agani 2

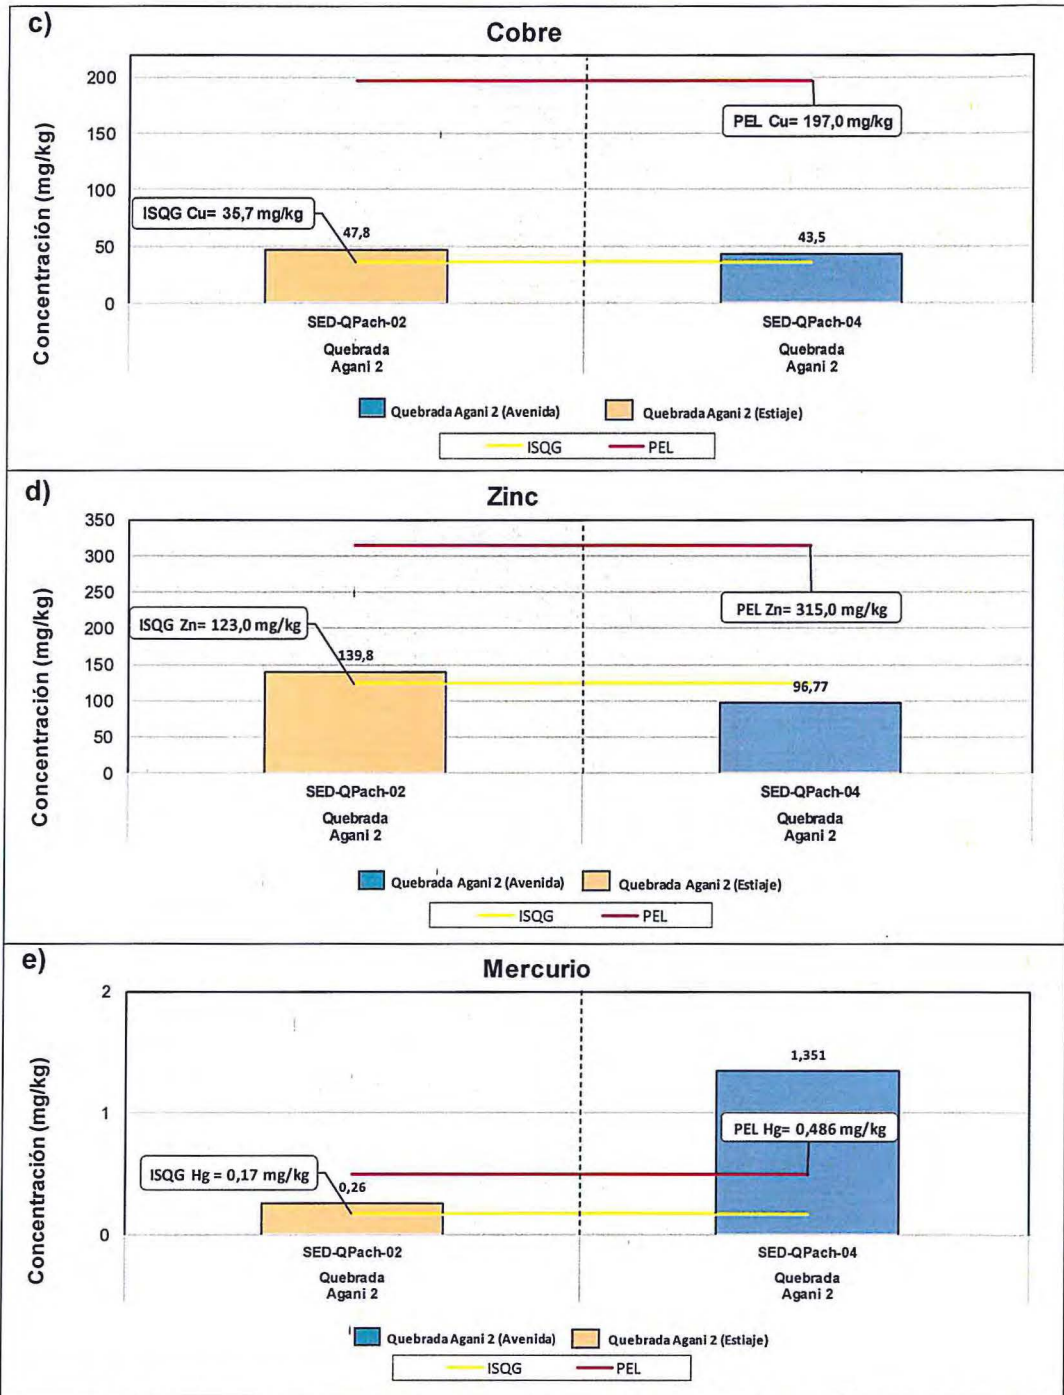
Figura 7-6. Concentraciones de metales en sedimentos en las temporadas de avenida (marzo 2018) y estiaje (junio 2018) en los cuerpos de agua de la zona Japucucho-Agani 2: a) arsénico, b) cadmio, c) cobre, d) zinc y e) mercurio

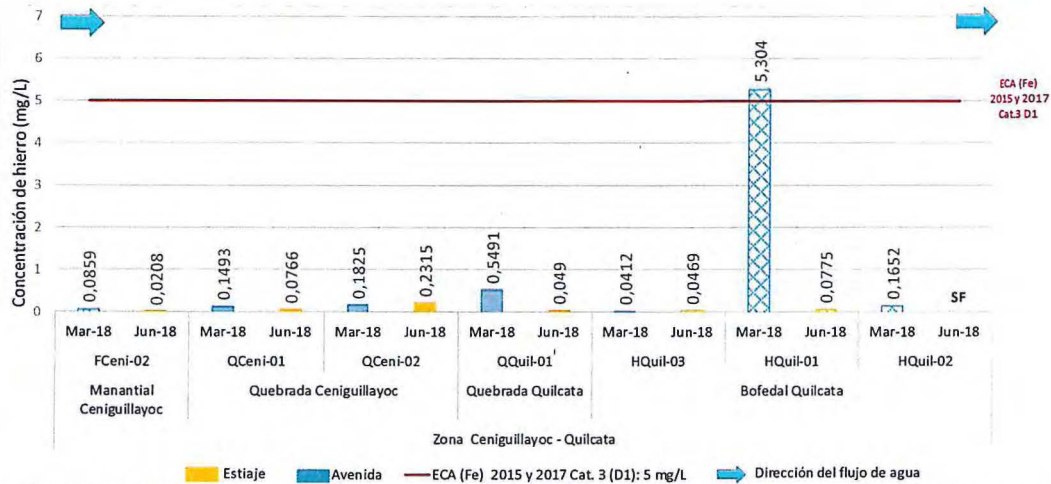
Figura 7-12. Concentración de hierro en las temporadas de avenida (marzo 2018) y estiaje (junio 2018) en los cuerpos de agua de la zona Cenuigullayoc-Quilcata. Los colores sólidos representan el cauce principal, los colores en malla representan los bofedales y los colores en ondas discontinuas representan los manantiales. SF: punto sin flujo de agua

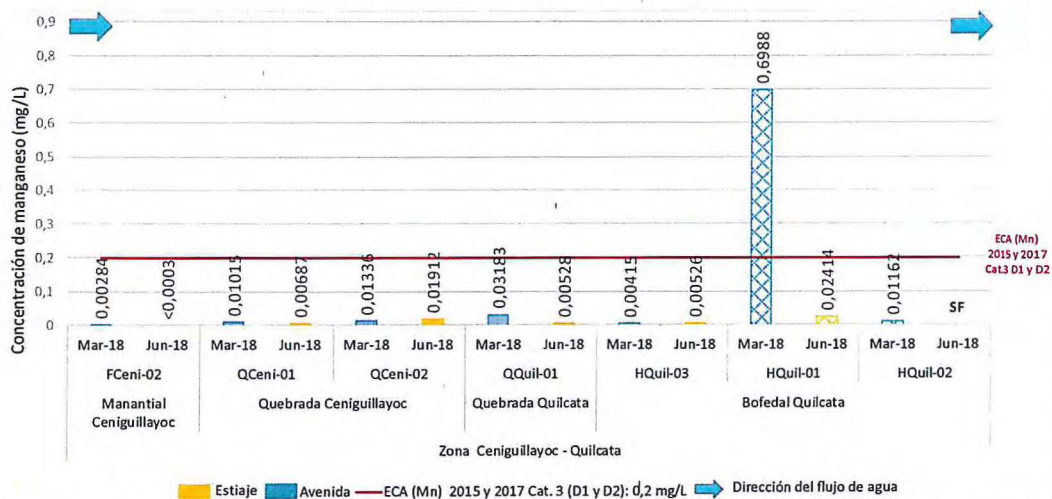
Figura 7-13. Concentración de manganeso en las temporadas de avenida (marzo 2018) y estiaje (junio 2018) en los cuerpos de agua de la zona Cenuigullayoc-Quilcata. Los colores sólidos representan el cauce principal, los colores en malla representan los bofedales y los colores en ondas discontinuas representan los manantiales. SF: punto sin flujo de agua

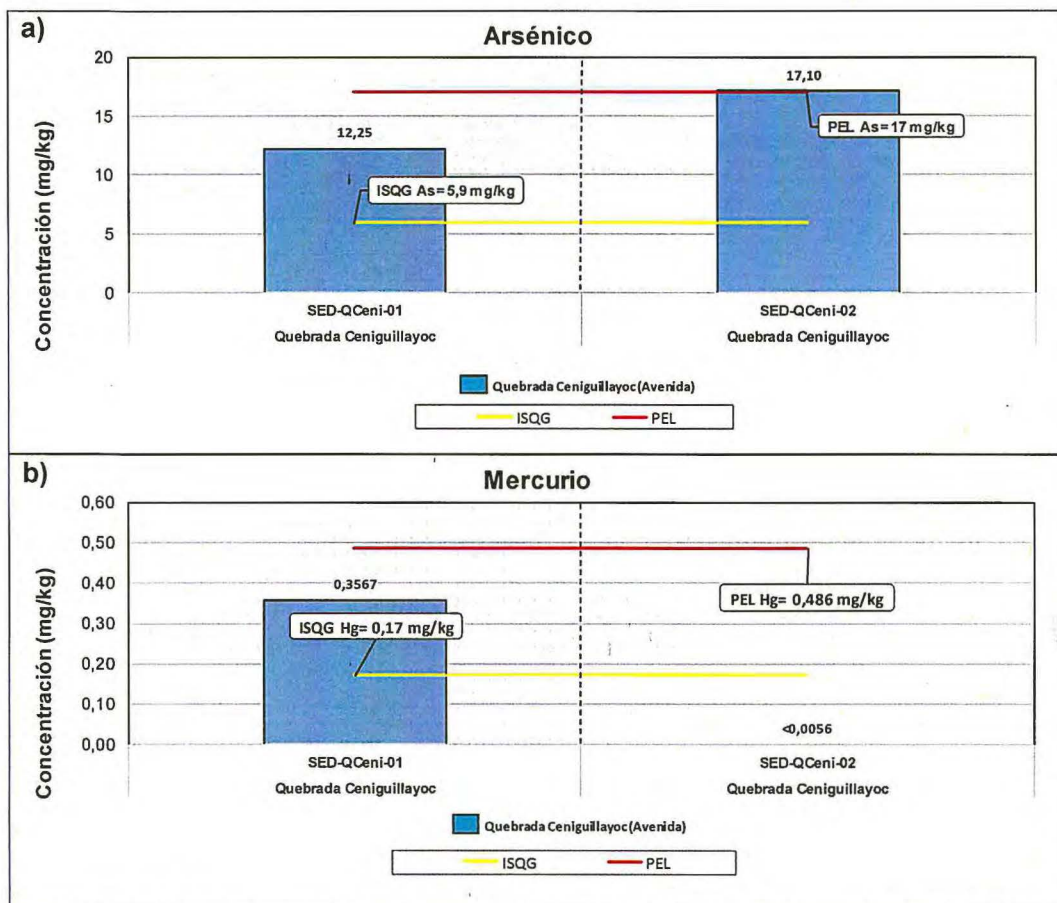
Figura 7-14. Concentraciones de metales en sedimento en la temporada de avenida (marzo 2018) en los cuerpos de agua de la zona Ceniguillayoc-Quilcata **a)** arsénico y **b)** mercurio

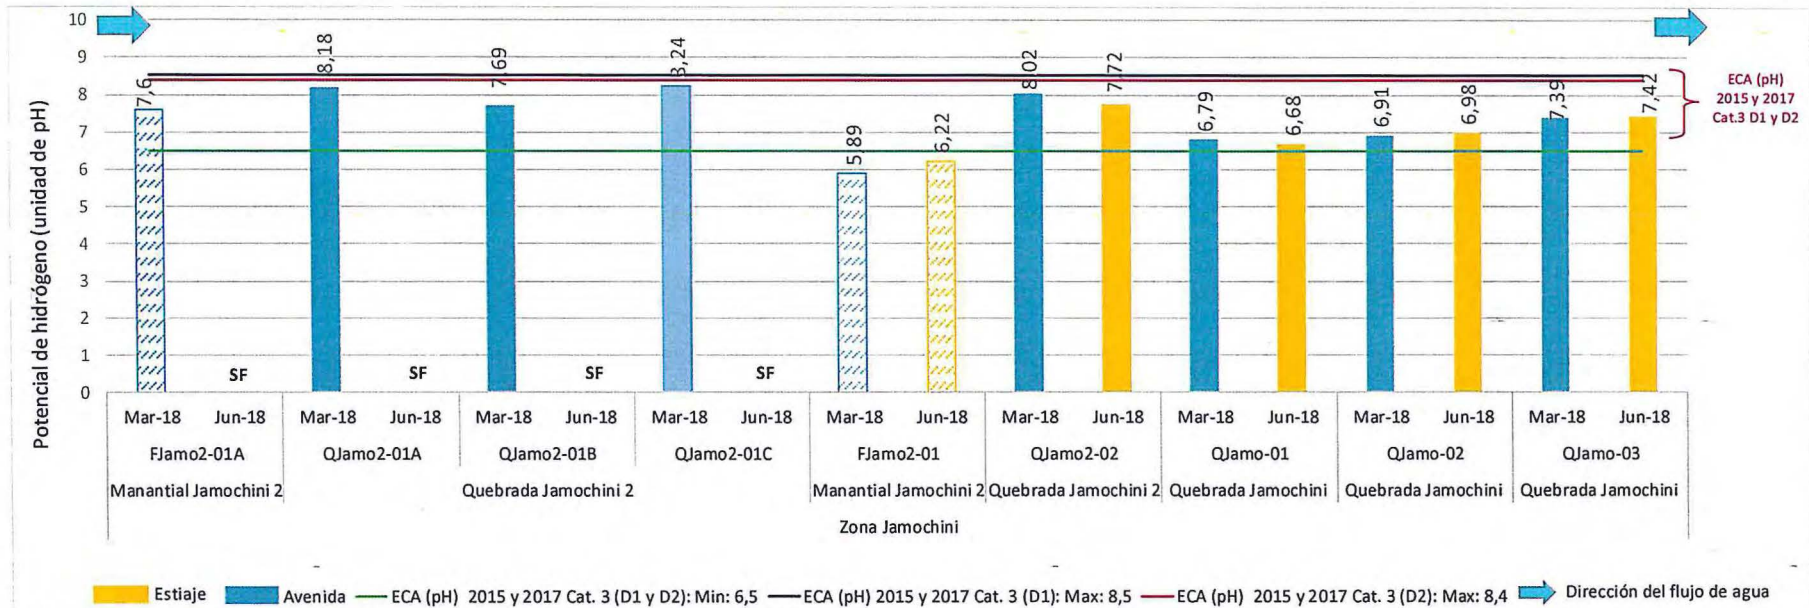
Figura 7-19. Potencial de hidrógeno en las temporadas de avenida (marzo 2018) y estiaje (junio 2018) en los cuerpos de agua de la zona Jamochini. Los colores sólidos representan el cauce principal, los colores en ondas discontinuas representan los manantiales. SF: punto sin flujo de agua

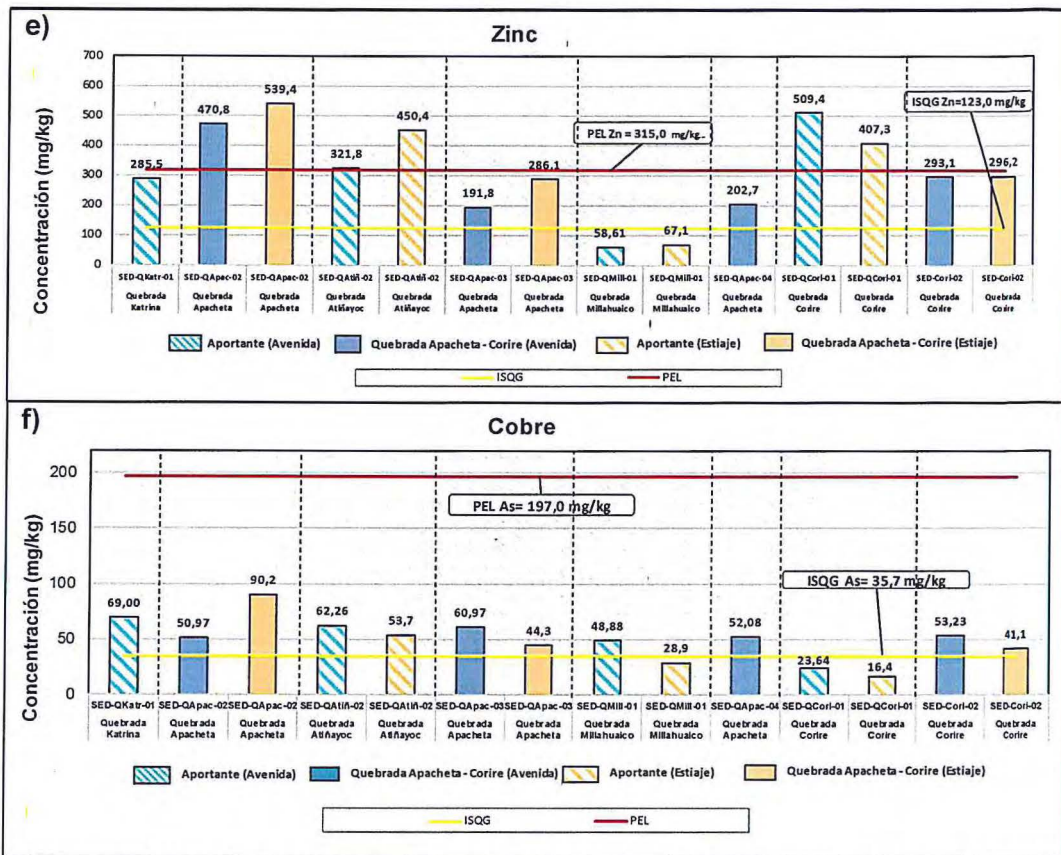
Figura 7-61. Concentraciones de metales en las temporadas de avenida (marzo 2018) y estiaje (junio 2018) en los cuerpos de agua de la zona Apacheta-Corire: a) arsénico, b) cadmio, c) mercurio, d) plomo, e) zinc y f) cobre

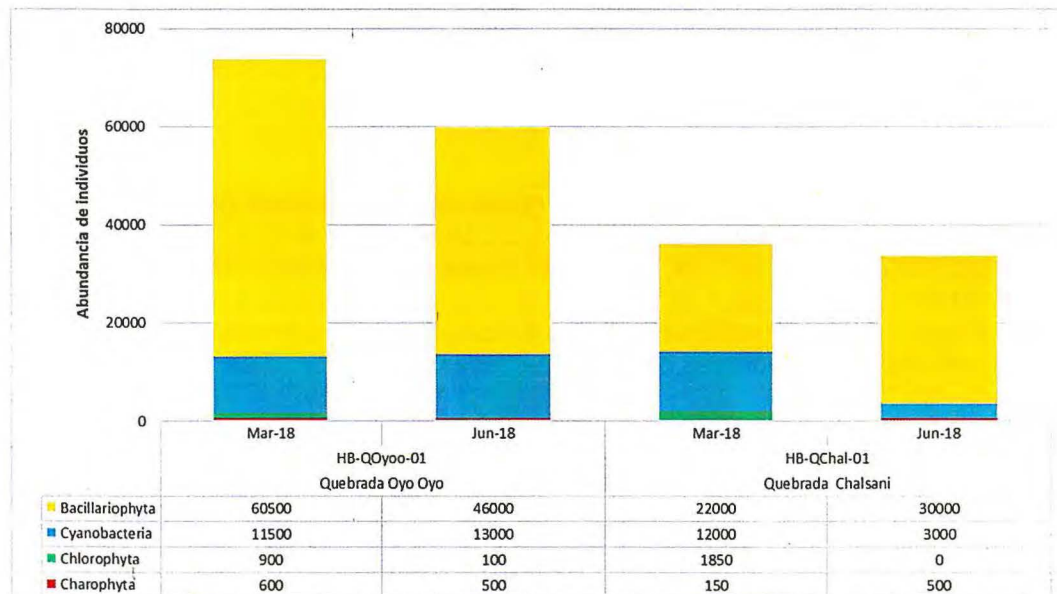
Figura 7-80. Abundancia de la comunidad del perifiton por phylum en las temporadas de avenida (marzo 2018) y estiaje (junio 2018) en los cuerpos de agua de la zona Oyo Oyo

En la Figura 7-80, se presentan los resultados de la abundancia del perifiton por punto de muestreo y temporada de evaluación. Se observó que el punto HB-QOyoo-01, ubicado en la quebrada Oyo Oyo, registró la mayor abundancia para ambas temporadas con 73500 organismos/cm² en avenida (marzo 2018) y 59600 organismos/cm² en estiaje (junio 2018); por otro lado, el punto HB-QChal-01, ubicado en la quebrada Chalsani, registró la menor abundancia para ambas temporadas con 3600 organismos/cm² en avenida y 33500 organismos/cm² en estiaje.
