Ministerio  
del AmbienteOrganismo de  
Evaluación y  
Fiscalización Ambiental"Decenio de las Personas con Discapacidad en el Perú"  
"Año de la Inversión para el Desarrollo Rural y la Seguridad Alimentaria"**INFORME N° 229 -2013-OEFA/DE**

ASUNTO : Evaluación de Línea de Base Ambiental del Centro de Faenado de Animales de Abasto del Distrito de Urubamba, Provincia de Urubamba, Departamento de Cusco, que servirá de insumo para las actividades de Supervisión a Entidades Públicas de la Dirección de Supervisión del OEFA

FECHA : San Isidro, **30 ABR. 2013**

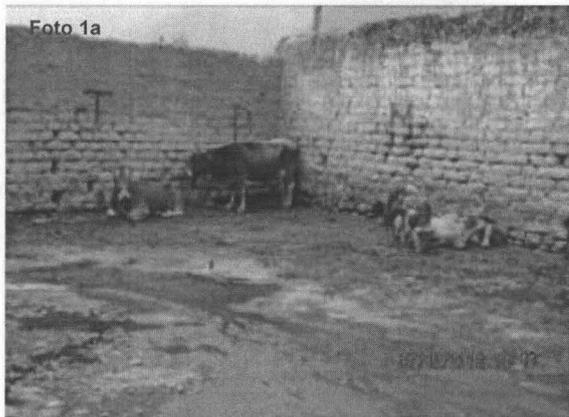
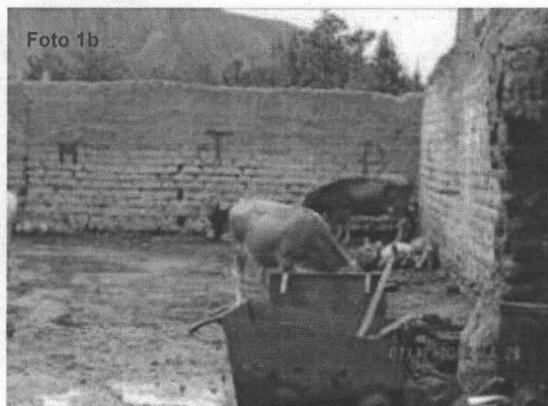
Fotografías N° 1a y 1b. Vista panorámica del corral principal del Camal Municipal del Distrito de Urubamba. Nótese al ganado bovino y porcino y las condiciones del corral. Coordenadas UTM WGS 84 (18L 0812320E 8526994N)

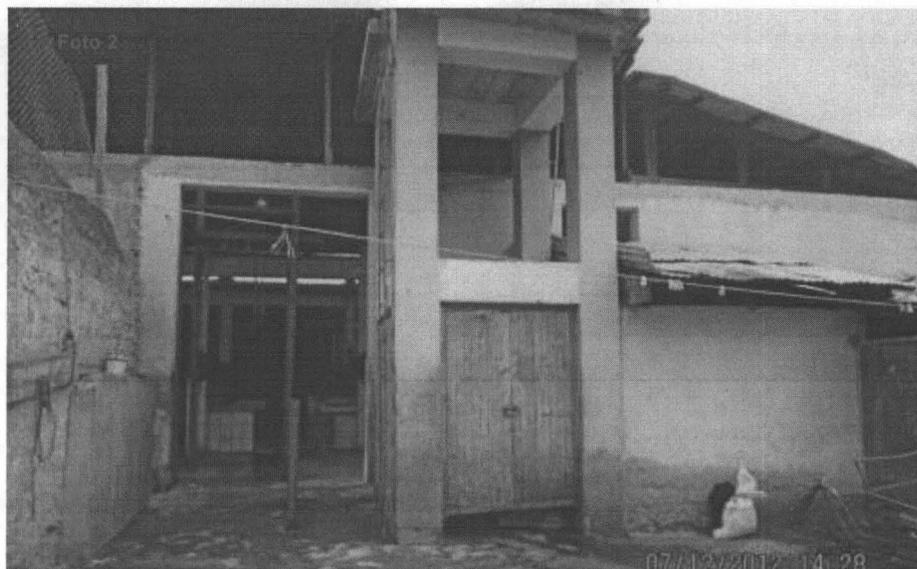
La infraestructura del camal es bastante antigua, tiene más de 20 años de antigüedad la última vez que recibió apoyo para su equipamiento fue en el año 2001, los días de beneficio son los días martes, jueves y sábado, ganado vacuno en promedio de 15 cabezas/día y porcino 5 cabezas/día el resto de los días es destinado para la limpieza general del camal. Se constató que no existe una cámara de aturdimiento.

Fotografía N° 2. Vista panorámica de la zona de ingreso a la sala de beneficio del Camal Municipal del Distrito de Urubamba. Nótese la falta de cámara de aturdimiento. Coordenadas UTM WGS 84 (18L 0812320E 8526994N)

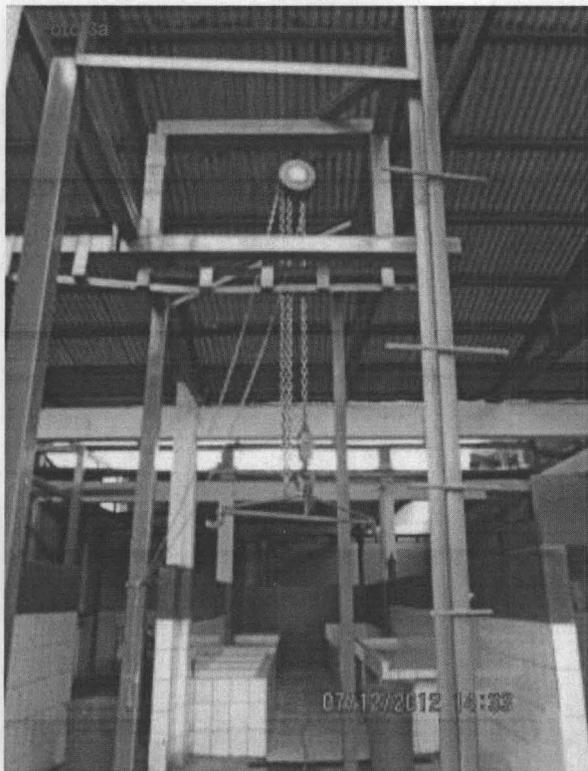
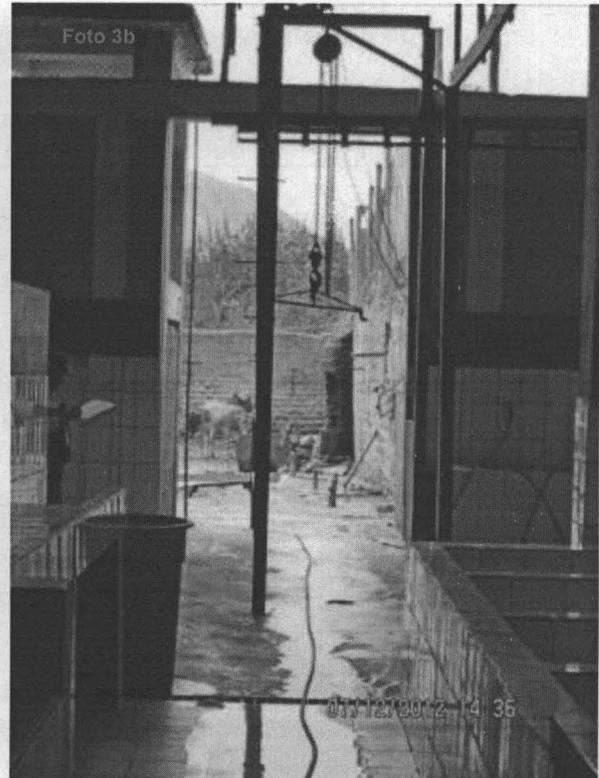
Se observó, practicas de condiciones sanitarias inadecuadas, tales como: sólo existe una línea de proceso por donde pasa tanto el ganado vacuno como porcino, el faenado se hace en el piso, uso de materiales de fierro fundido mesas y ganchos oxidados, falta de cortinas de vientos en las puertas de paso, falta de vestuarios y equipos de protección

Fotografías N° 3a y 3b. Evidencias de la existencia de una sola línea de beneficio de ganado bovino y porcino, en el Camal Municipal del Distrito de Urubamba. Coordenadas UTM WGS 84 (18L 0812320E 8526994N)

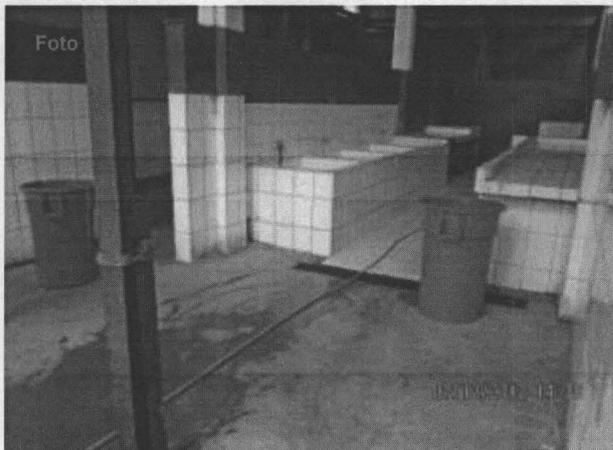
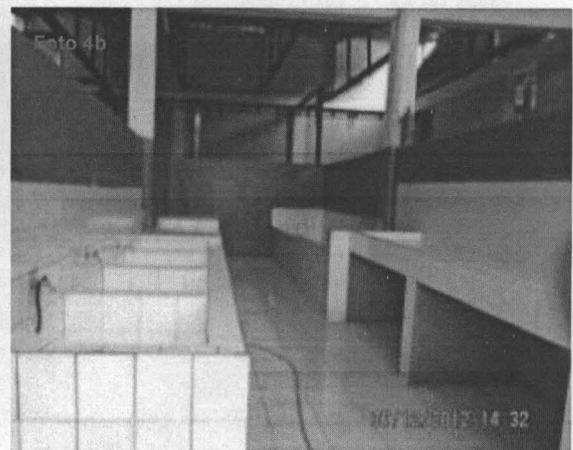
Fotografías N° 4a y 4b. Evidencias de la disposición de los lavaderos de vísceras y menudencias, en el interior del Camal Municipal del Distrito de Urubamba. Coordenadas UTM WGS 84 (18L 0812328E 8526992N)

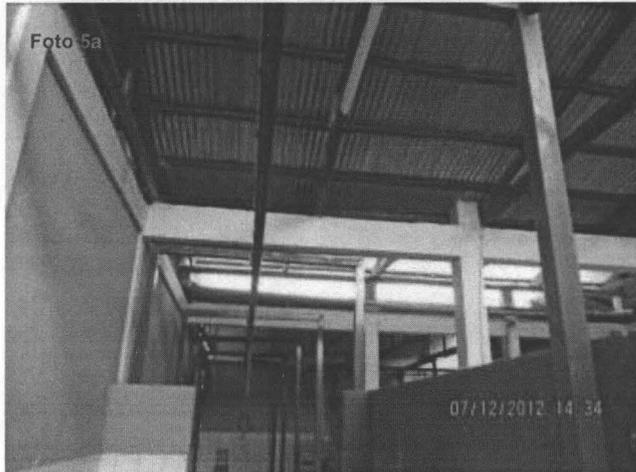
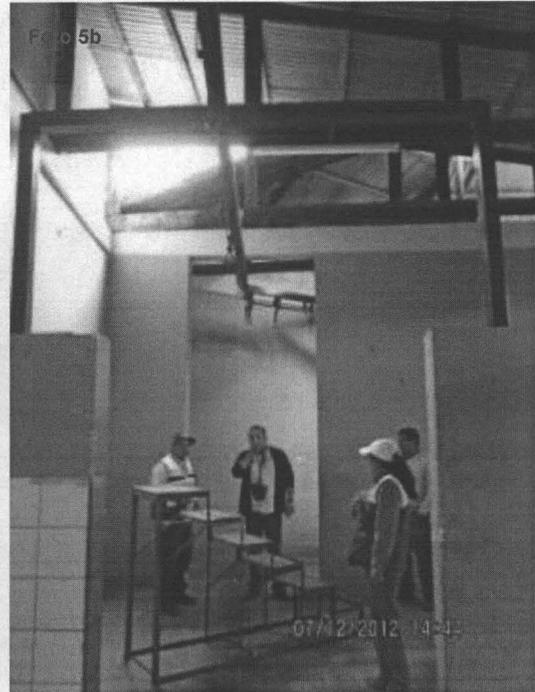
Fotografías N° 5a y 5b. Evidencias de la infraestructura de las partes altas del Camal Municipal del Distrito de Urubamba. Sistema de polipastos y rielera. Coordenadas UTM WGS 84 (18L 0812328E 8526992N)

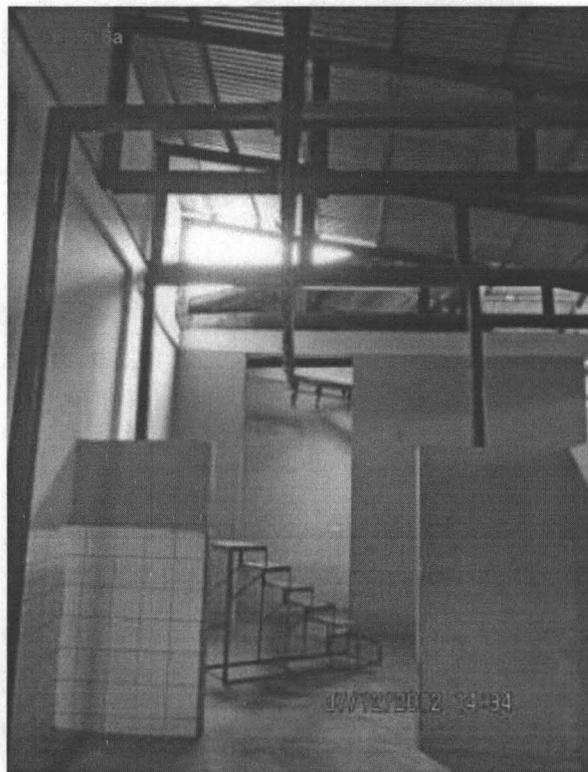
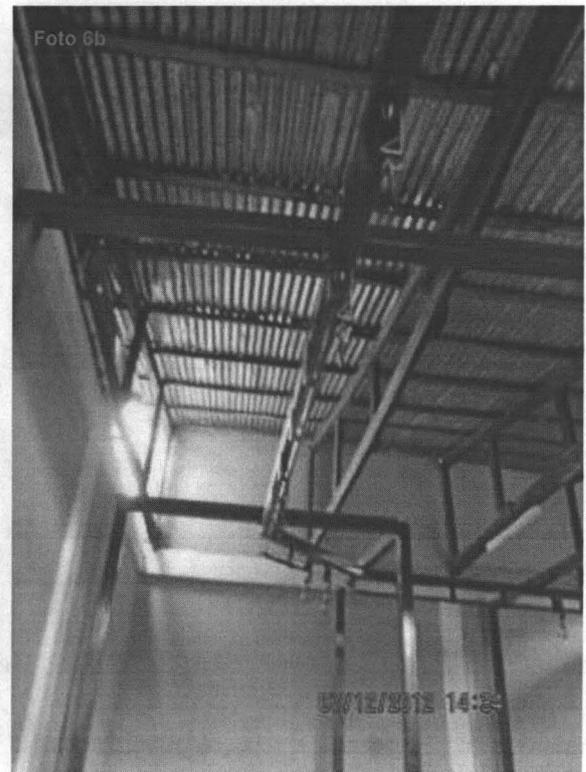
Fotografías N° 6a y 6b. Evidencias de la infraestructura de las partes altas del Camal Municipal del Distrito de Urubamba. Sistema de polipastos y rielera. Coordenadas UTM WGS 84 (18L 0812328E 8526992N)

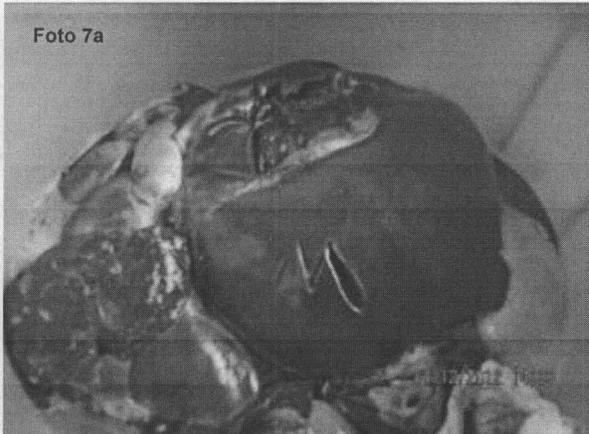
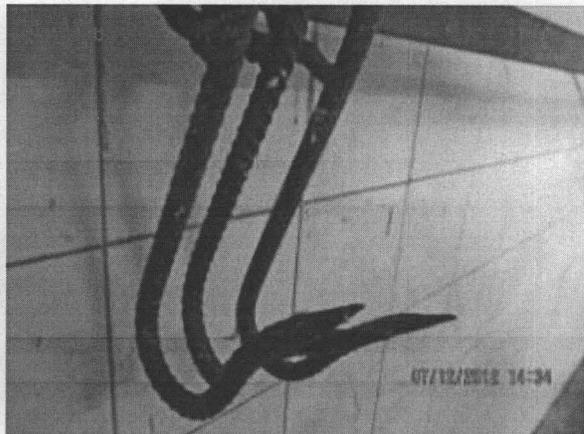
Foto 7a

Fotografías N° 7a y 7b. Evidencias de condiciones sanitarias inadecuadas, en la sala de faenado del Camal Municipal del Distrito de Urubamba. Nótese los ganchos de hierro de construcción oxidados en uso. Coordenadas UTM WGS 84 (18L 0812328E 8526992N)

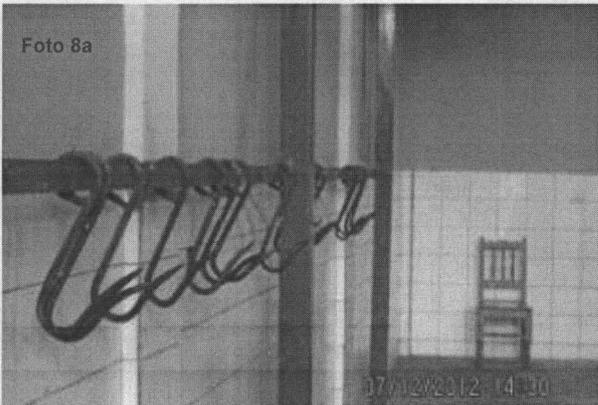
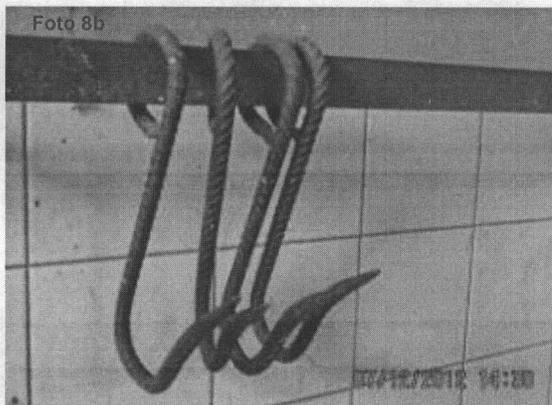
Foto 8a

Fotografías N° 8a y 8b. Evidencias de condiciones sanitarias inadecuadas, en la sala de faenado del Camal Municipal del Distrito de Urubamba. Nótese los ganchos de hierro de construcción oxidados en uso. Coordenadas UTM WGS 84 (18L 0812328E 8526992N)

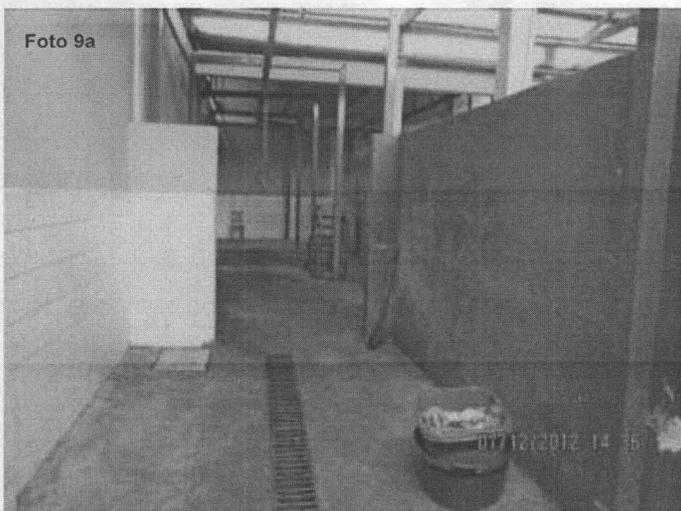
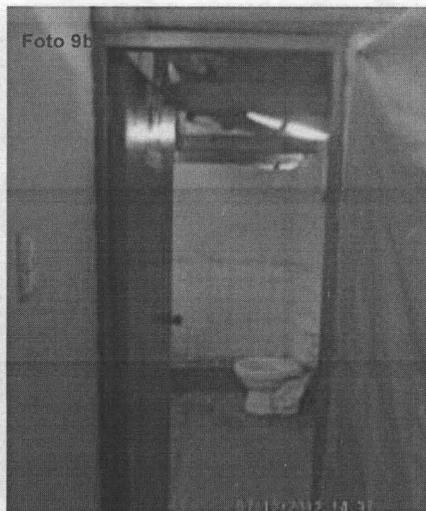
Foto 9a

Fotografías N° 9a y 9b. Evidencias de condiciones sanitarias inadecuadas, en el Camal Municipal del Distrito de Urubamba. Nótese la falta de vestuarios y lavado de ropas en su interior. Coordenadas UTM WGS 84 (18L 0812328E 8526992N)

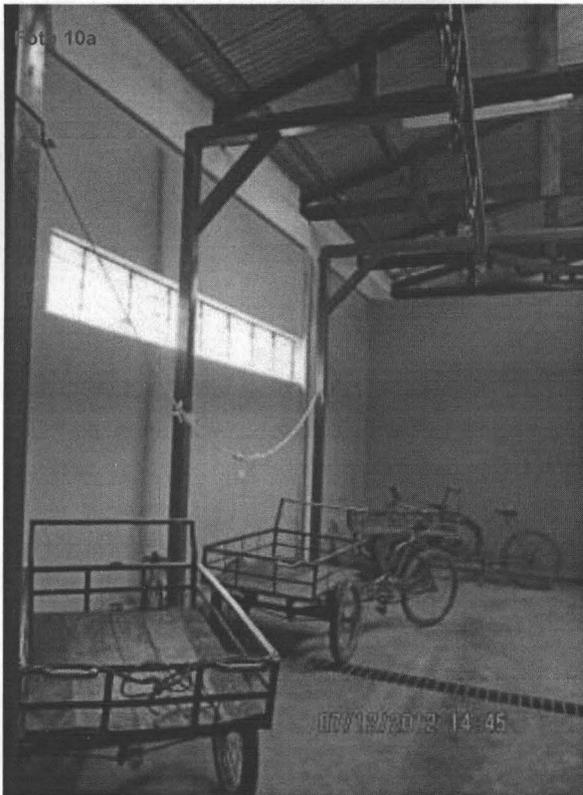
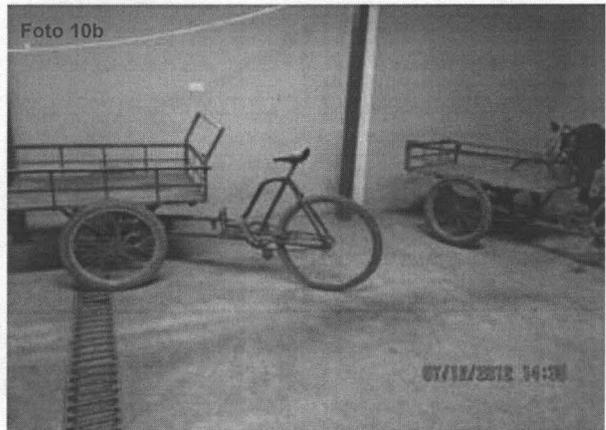
Fotografías N° 10a y 10b. Vista panorámica de la zona de oreo del Camal Municipal del Distrito de Urubamba. Nótese los tripos con los cuales se transporta el producto carnicol final hacia el mercado. Coordenadas UTM WGS 84 (18L 0812333E 8526986N)

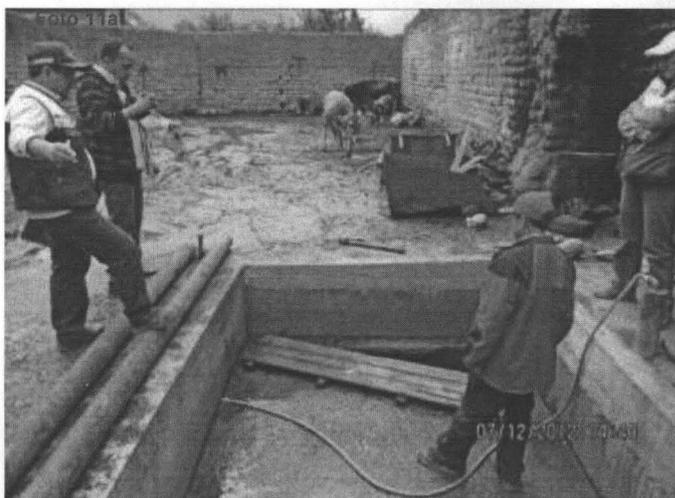
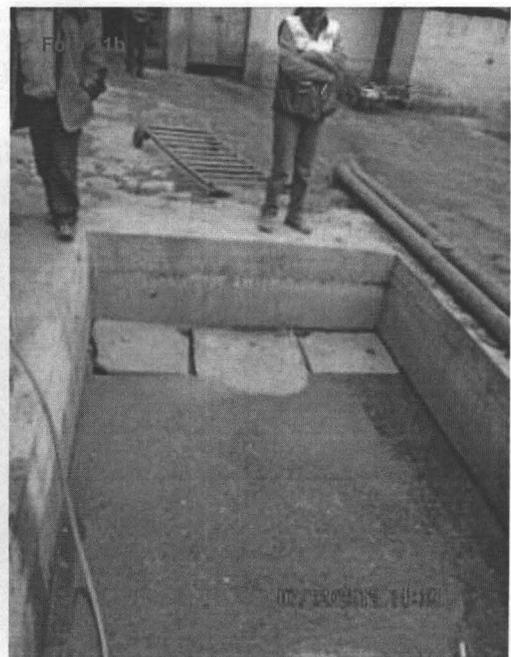
Fotografías N° 11a y 11b. Vista panorámica del pozo séptico, del Camal Municipal del Distrito de Urubamba. Nótese que es la única infraestructura para el tratamiento de los efluentes del camal. Coordenadas UTM WGS 84 (18L 0812320E 8526994N)

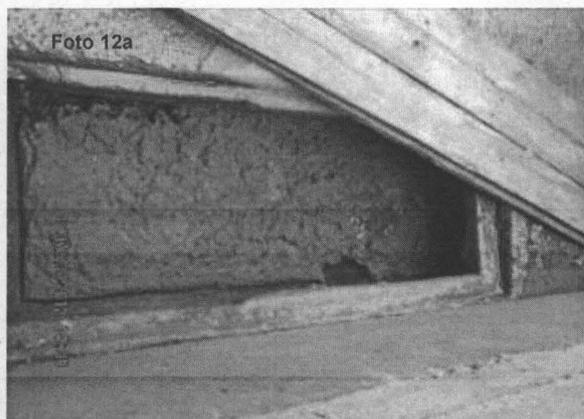
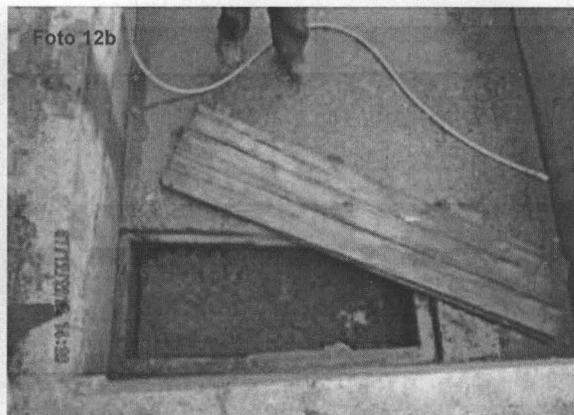
**Fotografías N° 12a y 12b.** Evidencias de la falta de limpieza y colapso del funcionamiento del pozo séptico, del Camal Municipal del Distrito de Urubamba. Coordenadas UTM WGS 84 (18L 0812320E 8526994N)
