INFORME N.º - 2018-OEFA/DEAM-SSIM

**EVALUACIÓN AMBIENTAL PARA LA IDENTIFICACIÓN DEL
SITIO IMPACTADO CON CÓDIGO S0015, UBICADO EN EL
ÁMBITO DE LA CUENCA DEL RÍO MARAÑÓN, DISTRITO DE
URARINAS, PROVINCIA Y DEPARTAMENTO DE LORETO**

SUBDIRECCIÓN DE SITIOS IMPACTADOS

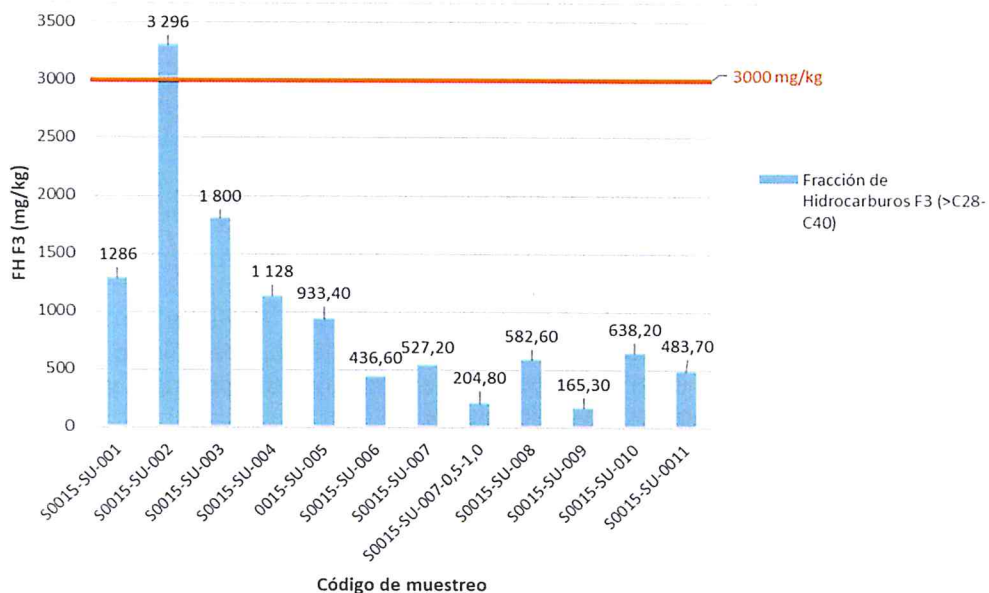
Figura 8-1. Concentraciones de fracción de hidrocarburos F3 en el sitio S0015

Cabe señalar que las muestras S0015-SU-007 y S0015-SU-007-0,5-1,00 corresponden a un mismo punto de muestreo, tomadas a diferentes profundidades (la primera a menos de 0,5 m y la segunda entre 0,5 y 1 m).

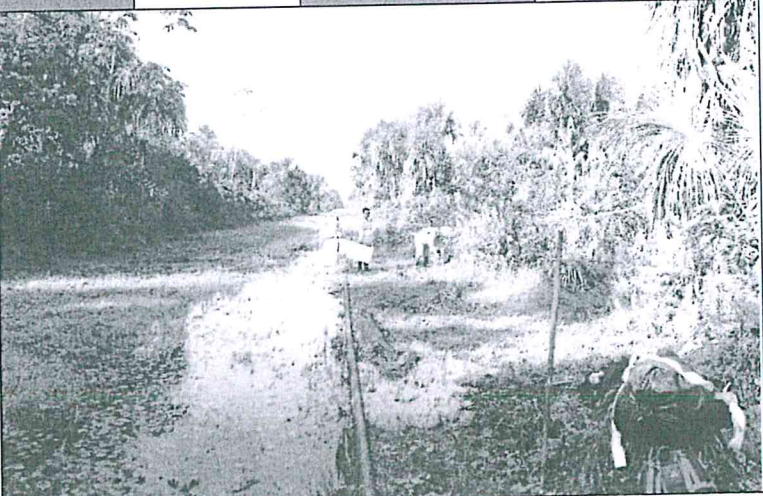
Fecha: 23/08/2017 Hora: 08:33 horas					
Este (m): 0509332					
Norte (m): 9473041					
Altitud (m.s.n.m): 103					
COORDENADAS UTM - WGS 84 ZONA: 18 M					
Descripción:	Sitio dentro de un aguajal con un área permanentemente inundado (aguas negras)				
Fotografía N.º 8

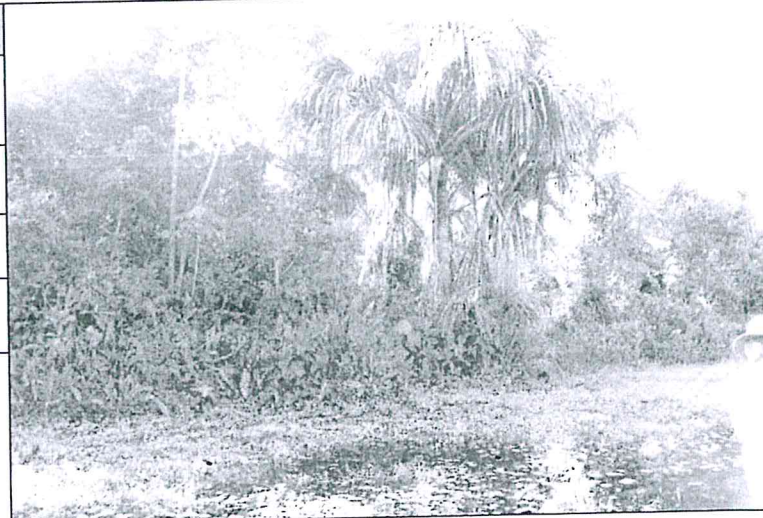
Fecha: 23/08/2017 Hora: 08:34 horas					
Este (m): 0509332					
Norte (m): 9473041					
Altitud (m.s.n.m): 103					
COORDENADAS UTM - WGS 84 ZONA: 18 M					
Descripción:	Bosque de aguajal mixto alrededor del sitio S0015.

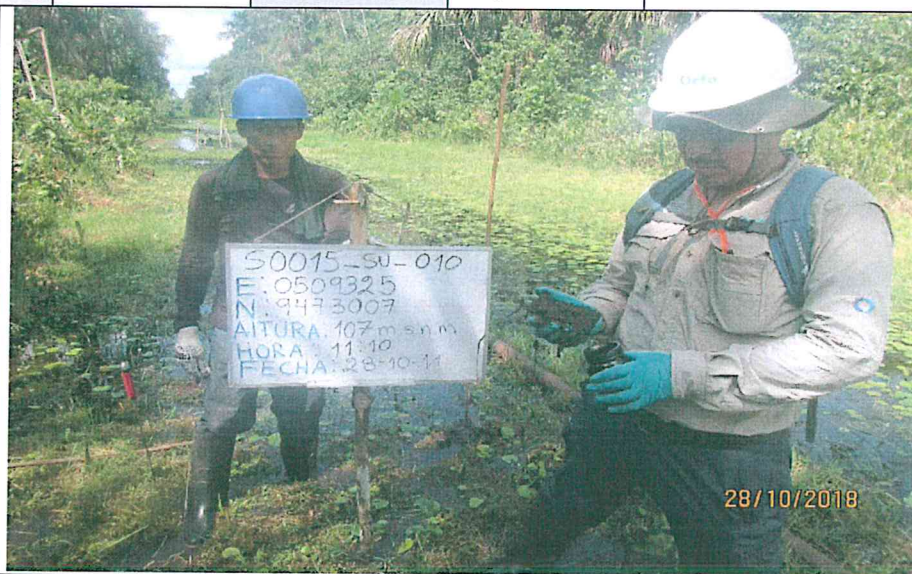
Vista panorámica del punto de muestreo con código S0015-SU-010, ubicado en zona de aguajal, donde se observa suelo color marrón oscuro, saturado de agua, con presencia de vegetación acuática.

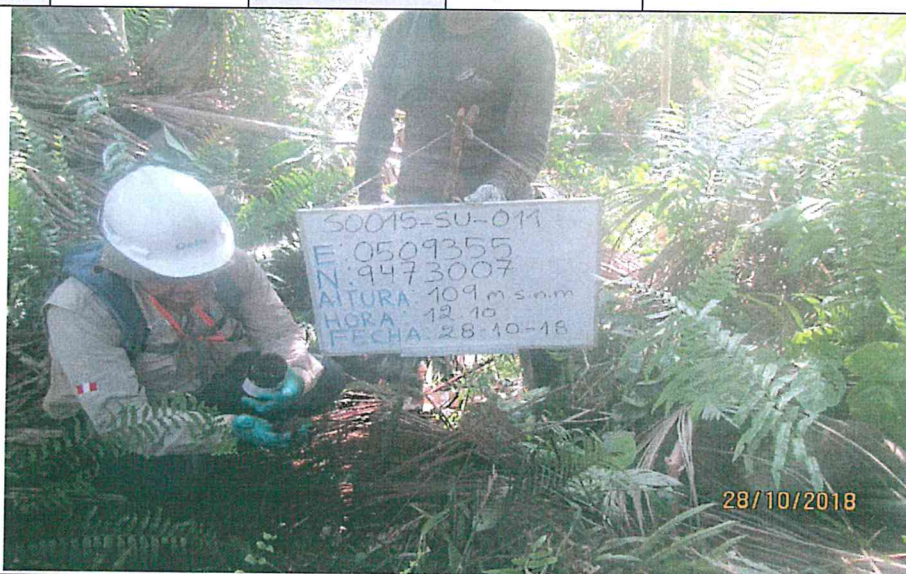
Vista panorámica del punto de muestreo con código S0015-SU-011, ubicado en zona de aguajal, donde se observa suelo color marrón oscuro, saturado de agua con presencia de materia orgánica, raíces.

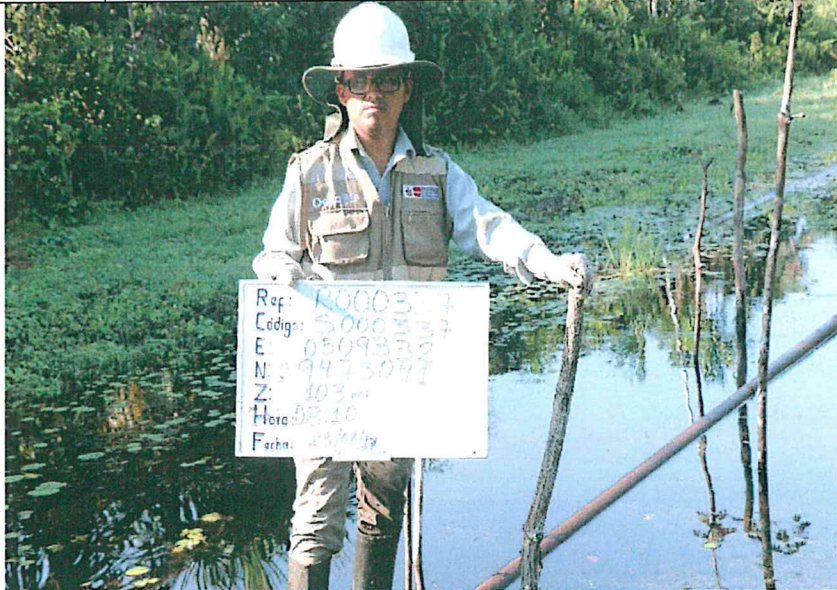
Vista desde otro ángulo del sitio con código S0015, de la ubicación se observa suelo inundado de agua presente en el derecho de vía del oleoducto.
