| e. | Objetivo general | Evaluar la calidad ambiental del sitio S0017 para su identificación como sitio impactado y su estimación del nivel de riesgo a la salud y al ambiente. |

INFORME N.º - 2018-OEFA/DEAM-SSIM

**EVALUACIÓN AMBIENTAL PARA LA IDENTIFICACIÓN DEL
SITIO IMPACTADO CON CÓDIGO S0017, UBICADO EN EL
ÁMBITO DE LA CUENCA DEL RÍO MARAÑÓN, DISTRITO DE
PARINARI, PROVINCIA Y DEPARTAMENTO DE LORETO**

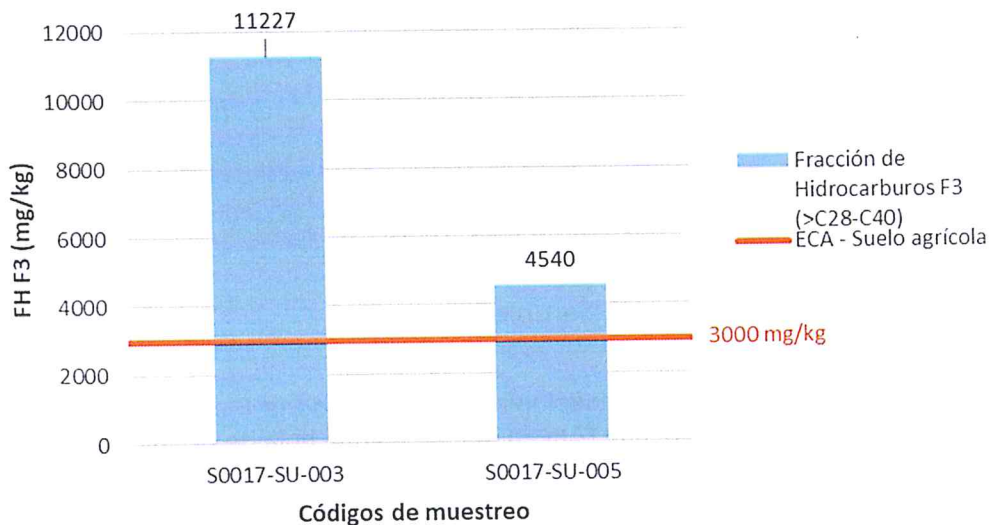
Figura 8-1. Concentraciones de fracción de hidrocarburos F3 en el sitio S0017

En la Figura 8-2 se presentan las concentraciones de la fracción de hidrocarburos F3 en las muestras de suelo del sitio S0017, en la cual se puede apreciar que de las seis (6) muestras nativas tomadas en el sitio, (2) dos superan el ECA para suelo de uso agrícola. Cabe resaltar que las muestras que superan corresponden a muestras superficiales (tomada de 0 a 0,3 m de profundidad).

De la tabla 8-1 y figura 8-1 se observa que la muestra S0017-SU-003, ubicada al noreste del área del sitio presenta niveles de fracciones de hidrocarburos de F3 que exceden en más de tres (3) veces el valor establecido en el ECA suelo de uso agrícola; mientras que la muestra con código S0017-SU-05, ubicada en el centro del sitio, excede en un 50 % el estándar establecido (Figura 8-2 y Anexo 1.2).

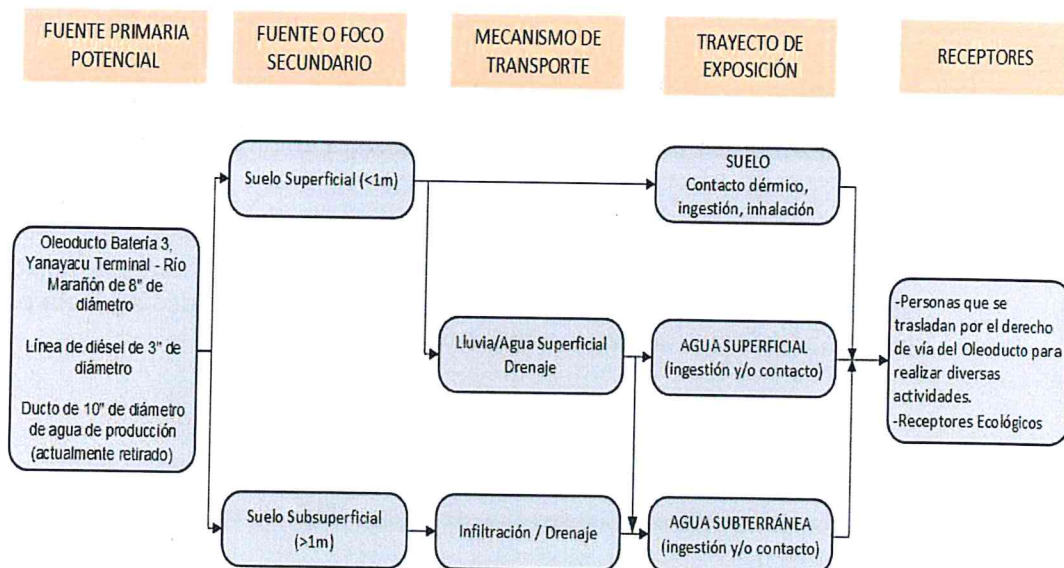
Figura 9-2. Esquema del Modelo conceptual preliminar para el sitio S0017

Además, se presenta el siguiente esquema de modelo conceptual para mayor detalle:

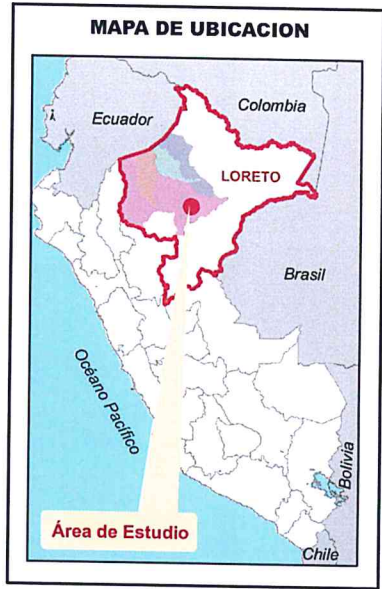
- Muestras que exceden el ECA
- Muestras que no exceden el ECA

F3 (>C28-C40)

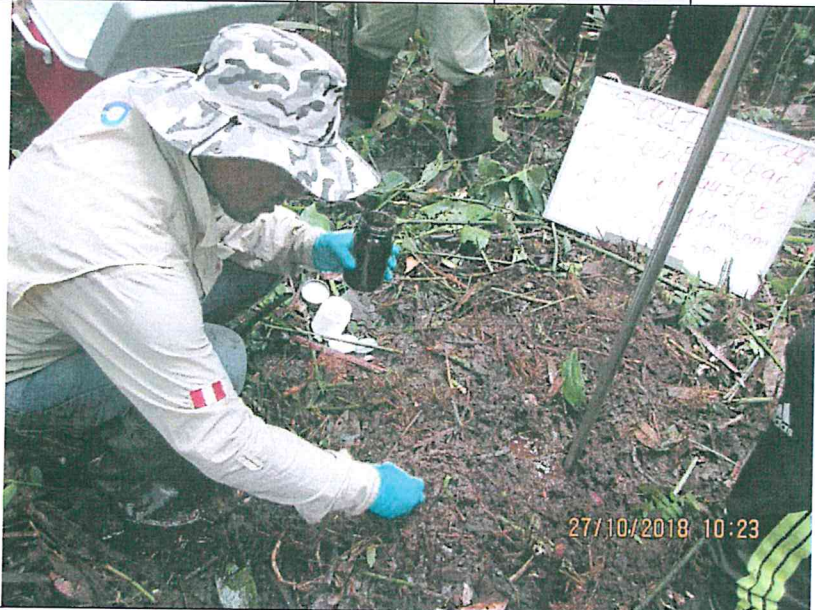
Punto de muestreo S0017-SU-004, en el cual se muestra un suelo con abundante materia orgánica (raíces).

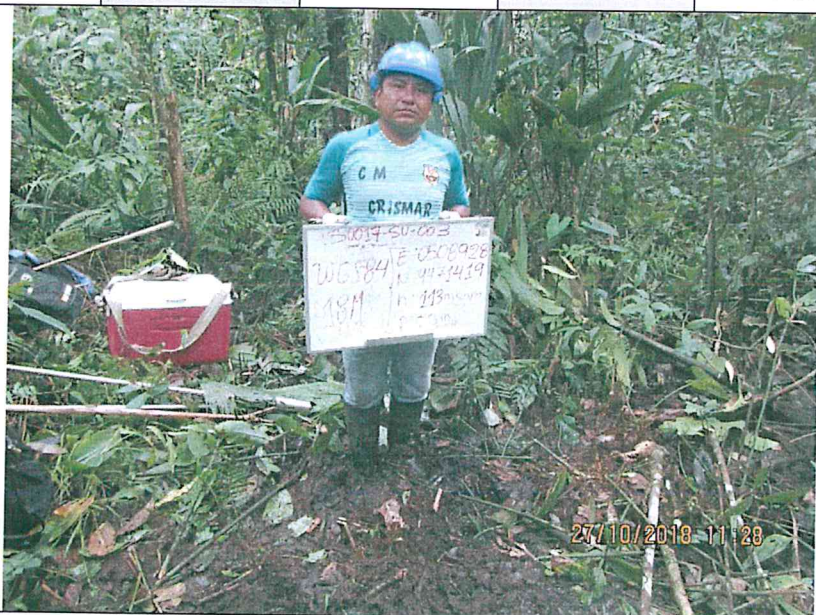
Muestreo en el sitio S0017-SU-0003, con abundante materia orgánica (raíces).

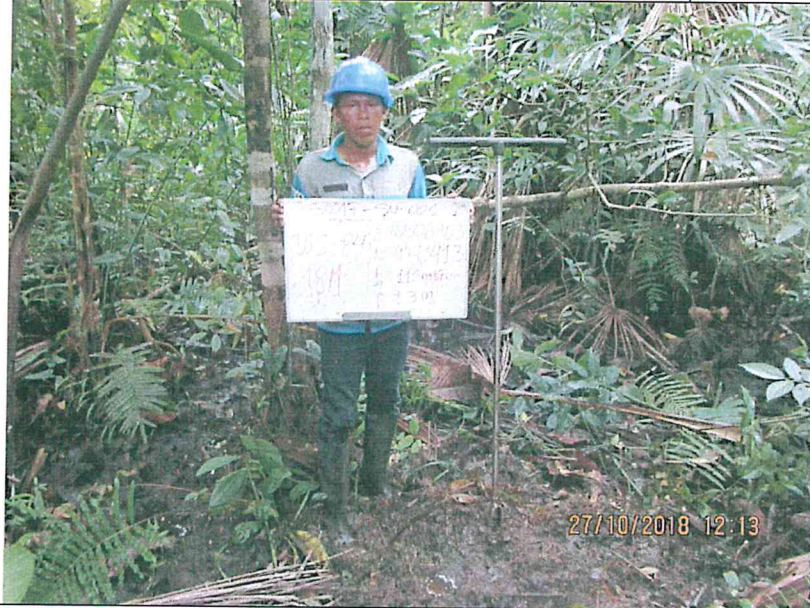
Punto de muestreo S0017-SU-001, en el cual se muestra un suelo saturado

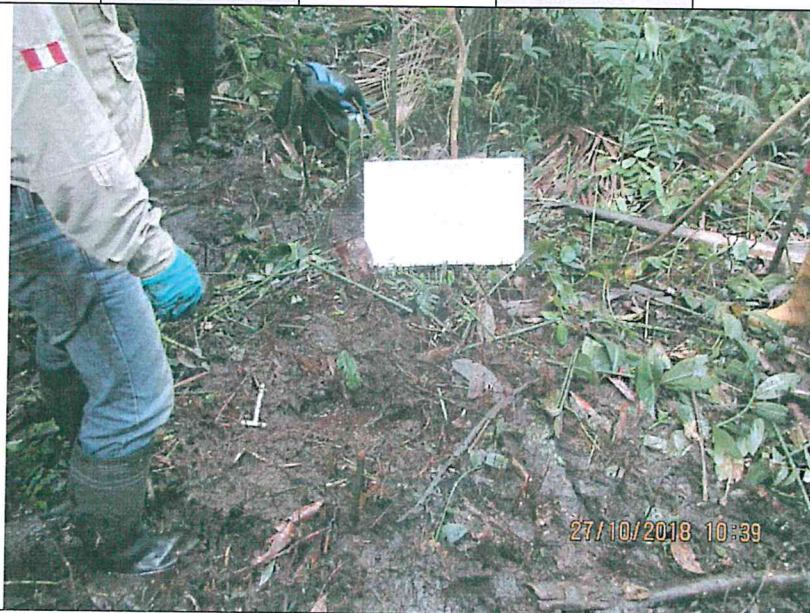
Punto de muestreo S0017-Lab-SU-004, en el cual se muestra un suelo saturado con abundante materia orgánica (raíces).
